## PARECER TÉCNICO EM TERESÓPOLIS - RJ

FEVEREIRO DE 2023

BAIRRO DO ESPANHOL E FEO

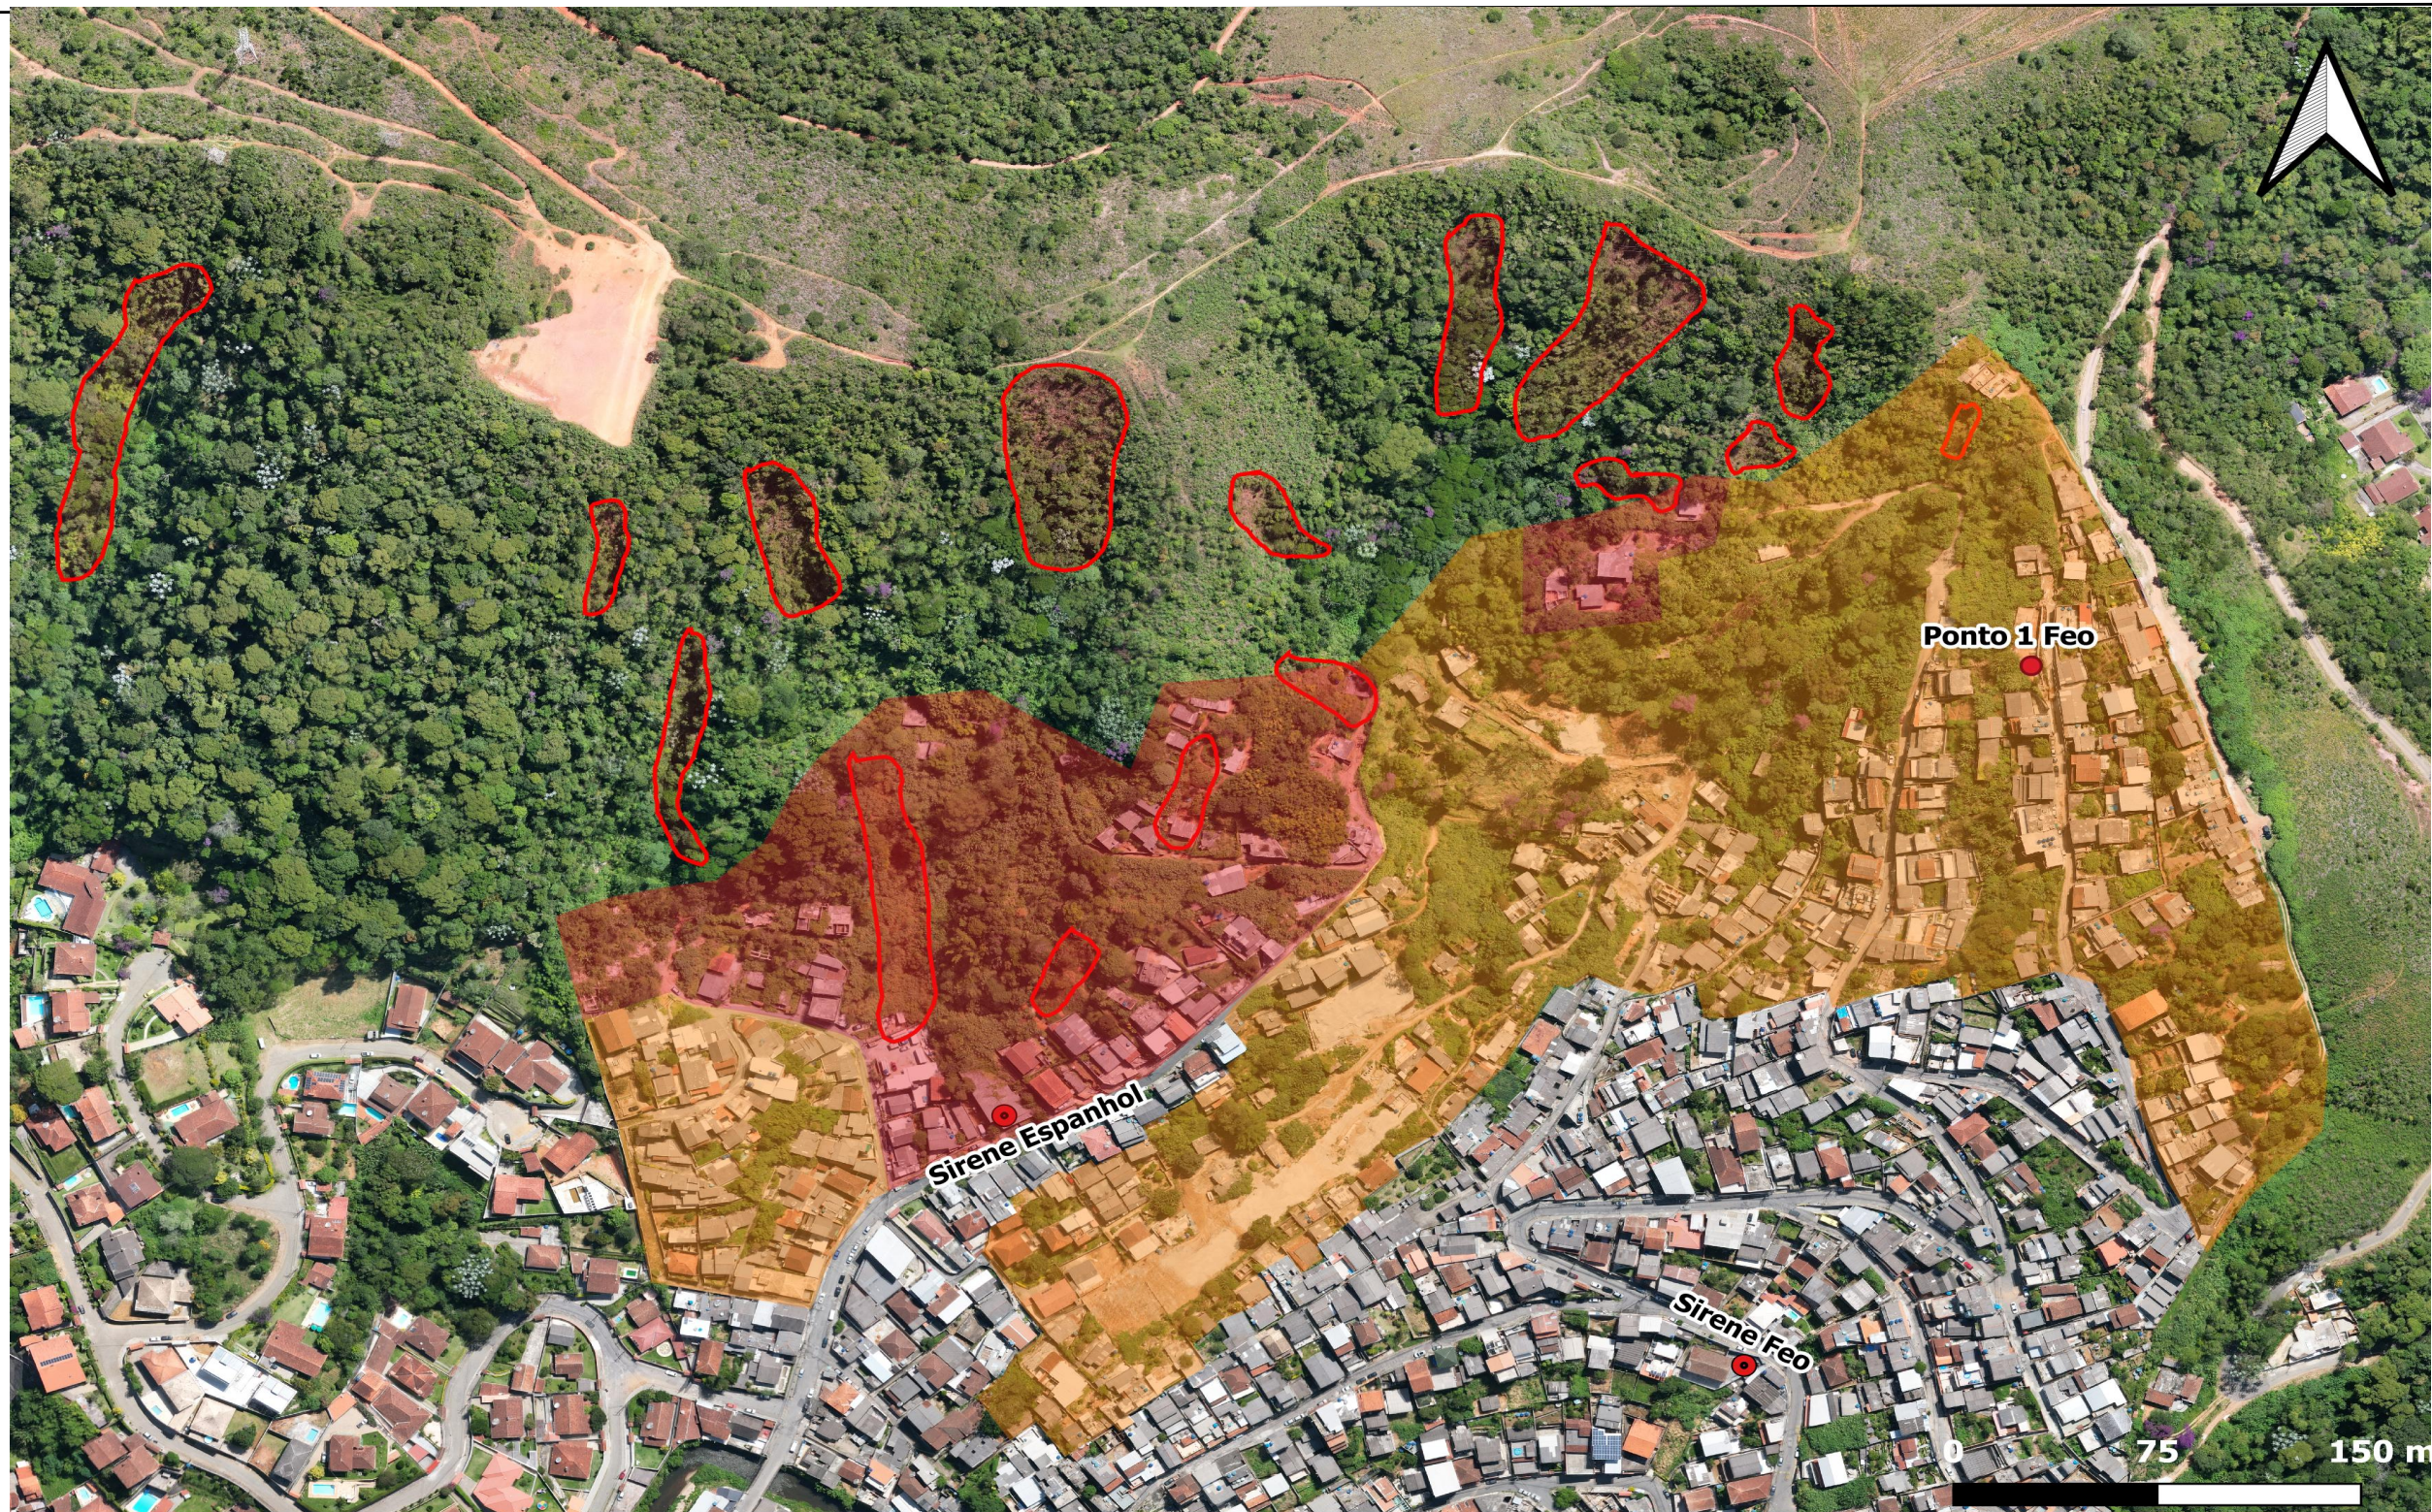
**ESPAÑHOL:** O pedido de ponto de **sirene**, com as coordenadas 708364.00 m E / 7521804.00 m S, encontra-se localizado na Escola Municipal do Espanhol (Escola Municipal Pastor Assis Cabral), que segundo relatório do DRM-RJ de 2014, existe risco muito alto associado. Ademais, no mesmo relatório, é apontado que moradias na região estão interditadas. Atualmente, a escola se encontra interditada e em condições precárias (Figuras 3, 4 e 5). No local, foram observados processos erosivos ativos no trecho da encosta posicionado na lateral da escola (Figura 6), intensificados por água que desce da encosta em períodos chuvosos e, que já apresenta inclinação em negativo. Segundo relatórios antigos, o bairro, considerado um dos mais populosos, foi afetado pelo Megadesastre da Serra de 2011 e, além disso, o bairro foi estimado como um dos mais sujeitos a ocorrências de movimentos gravitacionais de massa (DRM-RJ, 2017). Segundo relatório do DRM-RJ de 2011, a área foi afetada por deslizamentos planares superficiais com ruptura na crista do talude, sendo potencializada quando encaixada nas drenagens naturais. No momento da vistoria, foram observados taludes de corte no lado oposto à escola, estando já com preparativos para a realização de uma obra geotécnica (Figuras 7 e 8), além de locais com cicatrizes de deslizamentos pretéritas (Figuras 1 e 2). Ressalta-se, que esta região apresenta moradias de alta vulnerabilidade, e a inexistência de sistema de drenagem superficial. Sendo assim, devidos as características geológica-geomorfológicas e, principalmente, ao histórico de ocorrências pretéritas envolvendo movimentação gravitacional de massa, a região foi classificada como **Risco Muito Alto** (com a presença de várias cicatrizes de deslizamentos pretéritas) e **Risco Alto**.

**FEO:** O pedido de ponto de **sirene**, com as coordenadas 708636.00 m E / 7521698.00 m S, encontra-se localizado na Escola Municipal Anna Barbosa Moreira, que está próximo a crista de um platô da encosta, no qual apresenta características de processos erosivos ativos no local, vegetação densa, dificultando a visualização das condições reais (Figuras 14 e 16). Além disso, foram observados trincas no muro da escola e um talude na parte da frente, com sistema de drenagem eficiente (Figuras 15 e 17). O **Ponto 1** (coordenadas 708742.00 m E / 7521992.00 m S), na rua Américo Berlim, que se encontra a montante da encosta, está em processo de obras de estabilização e drenagem (Figuras 10 e 11), para contenção da rua, que segundo relatos, apresenta constante deslizamentos e áreas de subsidência. Além disso, foram observados processos erosivos ativos (Figura 12), uma residência interditada (Figura 13), vários pontos de taludes de corte, com moradias de alta vulnerabilidade (Figura 9). Segundo relatório do DRM-RJ de 2015, a área denominada Jardim Féo-Espanhol foi um dos locais mais atingidos pelos deslizamentos do Megadesastre da Serra de 2011. Tais eventos, se resumem a deslizamentos planares superficiais com ruptura iniciada na crista do talude, os quais os movimentos se potencializavam ao se encaixar nos eixos das drenagens naturais, atingindo várias casas a jusante. Ademais, no mesmo relatório, é apontado que diversas edificações foram demolidas ou interditadas pela Defesa Civil Municipal, por estarem condenadas por conta dos deslizamentos. Atualmente, muitas moradias permanecem interditadas, entretanto, há relatos de moradores retornando para suas antigas residências. Sendo assim, devidos a tais características e ao histórico de ocorrências pretéritas envolvendo movimentação gravitacional de massa, a região foi classificada como **Risco Muito Alto** (próximo aos deslizamentos pretéritos) e **Risco Alto**.
