Análise de Risco Geológico – Morro Agudo

Em atenção a solicitação da 1ª Promotoria de Justiça de Tutela Coletiva do Núcleo Petrópolis, por meio do Ofício nº 707/2021, o DRM-RJ realizou nos dias 17 e 18 de janeiro de 2023, uma vistoria técnica na região do Morro Agudo, no bairro Volta do Pião, Município de São José do Vale do Rio Preto, RJ. O principal acesso ocorre pela BR-116, Km 40, em frente ao mercado do produtor de Água Quente (Figura 1).

A presente vistoria teve como objetivo avaliar o risco geológico relacionado a movimentos gravitacionais de massa (deslizamentos) e sanar dúvidas acerca dos processos de alto risco observados “in loco”. Acompanharam esta Visita Técnica o Servidor da Prefeitura local o Sr. Weslei Quintas Ribeiro, Secretário Executivo da Secretaria de Meio Ambiente do município de São José do Vale do Rio Preto e o Sr. Jorge Antônio Moura de Resende, Presidente da Associação de Moradores.

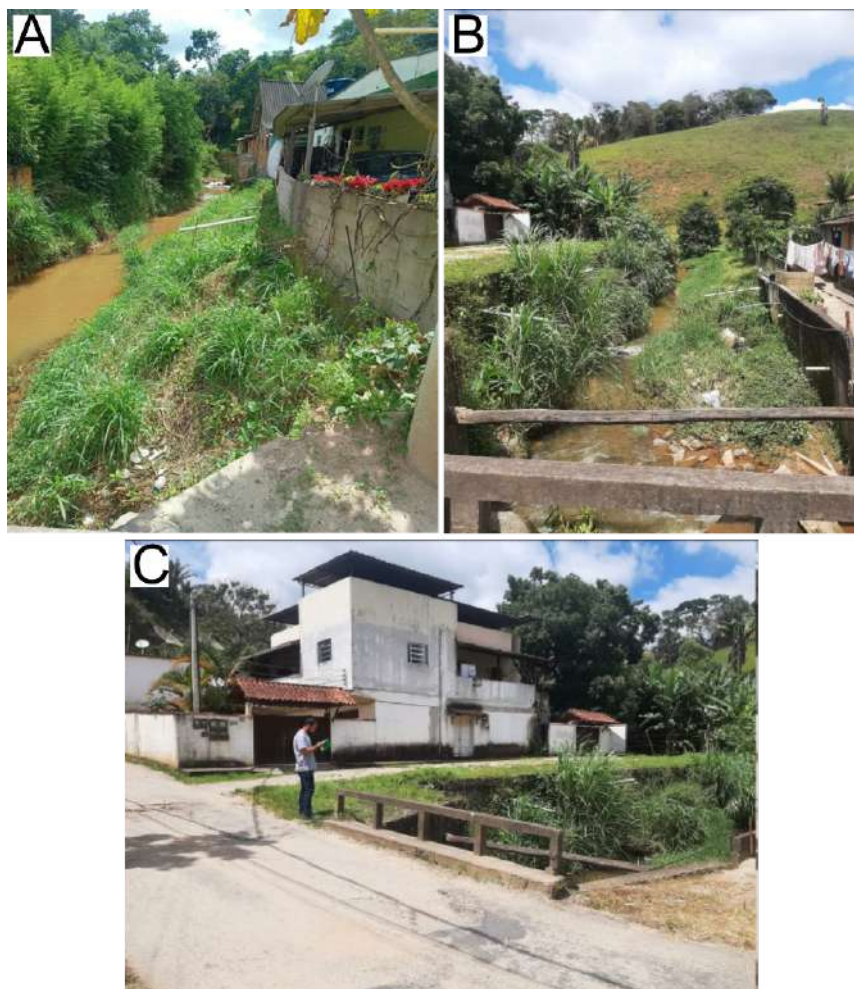
- **Ponto 1: Ponte sobre o Rio do Capim.** (Coordenadas: 727876.00 m E / 7549807.00 m S)

O ponto 1 está localizado na ponte sobre o Rio do Capim, que separa os municípios de São José do Vale do Rio Preto e Teresópolis (Figura 9: A, B e C). Nesse local são observados alguns problemas como, inclinação e embarrigamento de muros de concreto na margem do rio (Figura 9B), despejo contínuo de água servida das casas sem tratamento e alguns problemas estruturais nas residências (Figura 9A e 9B). Algumas residências estão a uma distância nula da margem dos rios e outras estão praticamente dentro do leito. Contudo, de acordo com os moradores não há relatos de enchentes ou escorregamentos no local.

Figura 9: A – Córrego que corta o Morro Agudo com residências localizadas na margem. B – Despejo de esgoto direto no córrego. C – Ponte sobre o Rio do Capim.

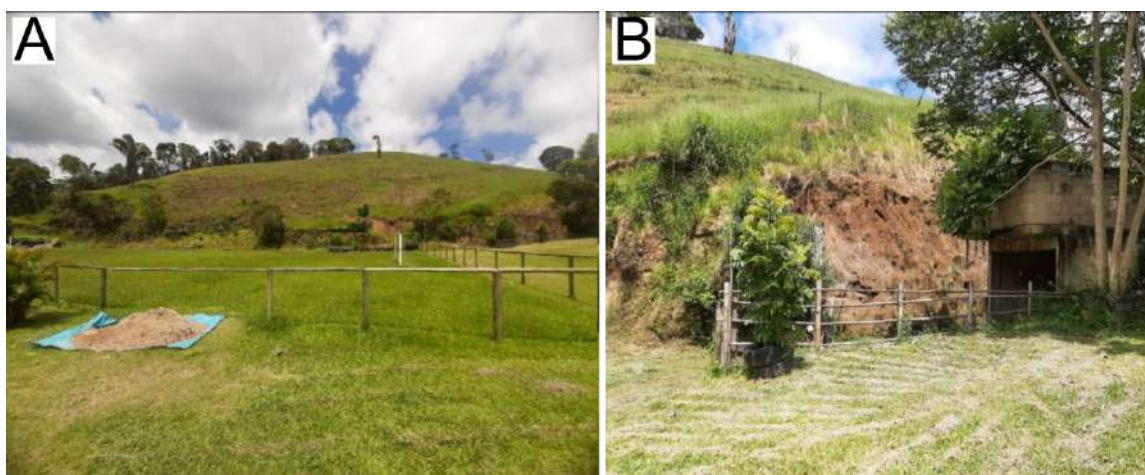
- **Ponto 2: Campo de Futebol.** (Coordenadas: 727817.00 m E / 7549818.00 m S)

O ponto 2 está localizado em uma via sem nome. Esse ponto está relacionado com as casas que margeiam um pequeno córrego secundário que desemboca no Rio do Capim. Ao entrarmos no campo de futebol da região foi possível observar que não há problemas geológicos que podem afetar diretamente às casas, porém próximo a encosta existem indícios de escorregamentos pretéritos e processos erosivos, que afetam apenas o campo de futebol (Figura 10A). O talude de corte próximo ao campo de futebol tem aproximadamente 5m de altura e é composto por solo residual maduro (Figura 10B). Há um vestiário distando 2m do talude. A montante do talude de corte, a encosta

apresenta configuração natural. A vegetação predominante é de gramíneas, com poucas árvores de grande porte na encosta.

Figura 10: A – Ponto no campo de futebol. B – Vestiário próximo ao talude.

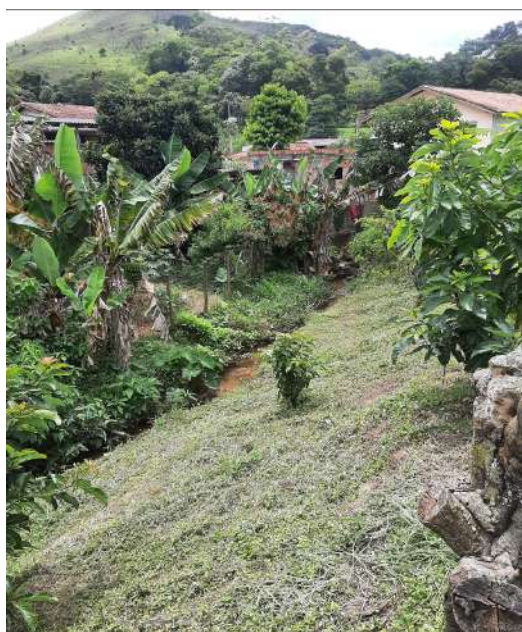
Próximo ao córrego as moradias despejam água servida e estão próximas às margens do rio (Figura 11). A vegetação atrapalhou a visualização da margem do córrego para identificação de erosão fluvial.

Figura 11: Córrego próximo a construções

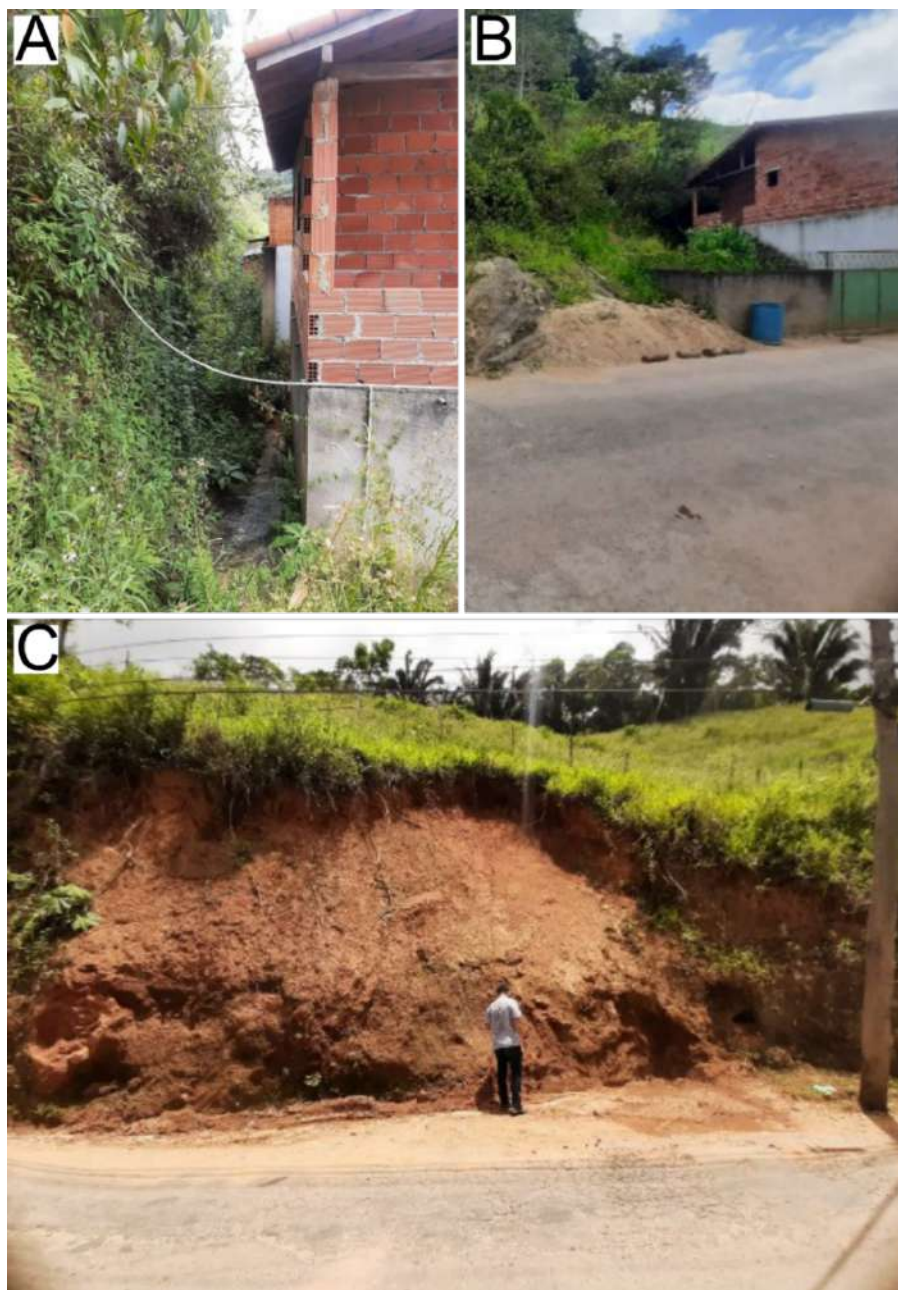
- **Ponto 3 - Talude na rua Manoel Silva Pimentel** (Coordenadas 3A: 727752.00 m E / 7549956.00 m S; 3B: 727725.00 m E / 7549977.00 m S)

Neste ponto foi possível identificar movimento de massa recente em duas localidades (3A e 3B): Na primeira localidade (3A) foi possível ver o material mobilizado nos fundos de uma residência (Figura 12A). O talude de corte tem 5m de altura, com inclinação aproximada de 80° (Figura 12 B) e com três construções a jusante, há uma distância de 1m do talude. A vegetação predominante é de pequeno porte, porém, há vegetação de grande porte a montante.

A segunda localidade (3B) tem cicatriz ocasionada pelas chuvas ocorridas na segunda semana de janeiro de 2023. O deslizamento tem geometria planar e o material mobilizado foi de solo residual que atingiu a via (Figura 12C). A cicatriz tem 5m de altura, com inclinação aproximada de 70° e a vegetação predominante é de gramíneas. Além disso, no sopé do talude, há inclinação negativa.

Ao longo do talude é possível observar rocha alterada com solo residual maduro sobre a rocha.

Figura 12: A - Material mobilizado aos fundos da residência 3A. B – Talude de corte no ponto 3A. C - Cicatriz no talude de corte próximo a via principal da região (3B).

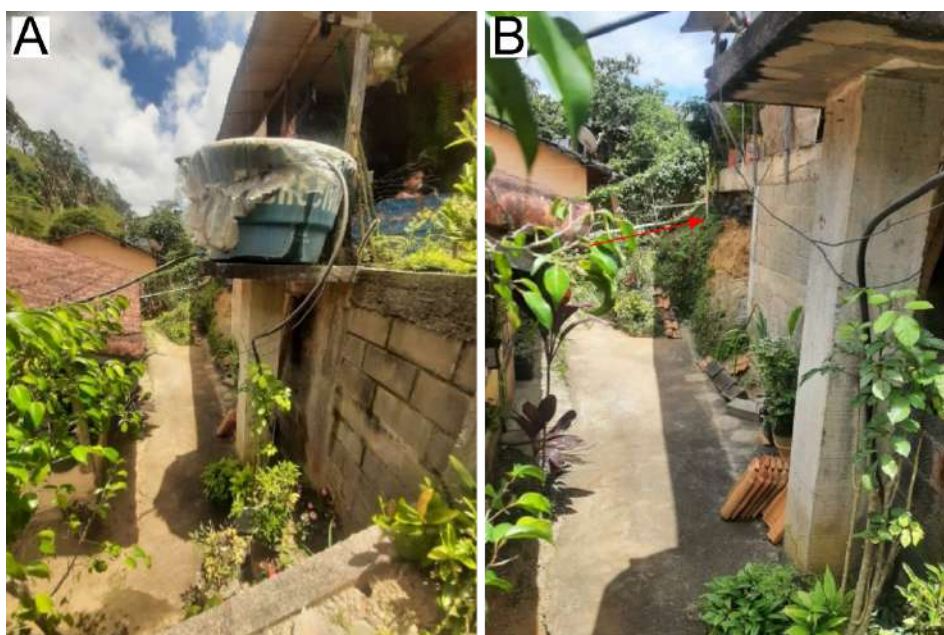
- **Ponto 4 - Casa de nº 371 na Rua Manoel Silva Pimentel** (Coordenadas 727639.00 m E / 7550008.00 m S)

Nesse local existem duas moradias: uma próxima a via e outra mais a jusante, próxima ao córrego. A primeira moradia está a montante de um talude de corte, estando a uma distância nula da crista do talude (Figura 13A). É possível observar que, no talude, há um muro de solo-pneu (Figura 13B).

O talude de corte tem aproximadamente 3m de altura e é composto por solo residual. Os moradores estão realizando a construção de um muro com blocos concreto e não há presença de drenos. Já a segunda casa, a jusante do talude e próxima ao rio, tem distância de 2m do talude (Figura 13B). Além disso, a moradia está a uma distância de 5m do córrego. A moradora relatou que há problemas de transbordamento do rio por motivo de despejo de lixo no rio.

Figura 13: A – Moradia na crista do talude de corte. B – Talude de corte com muro de solo-pneu (seta vermelha) e muro de blocos de concreto.

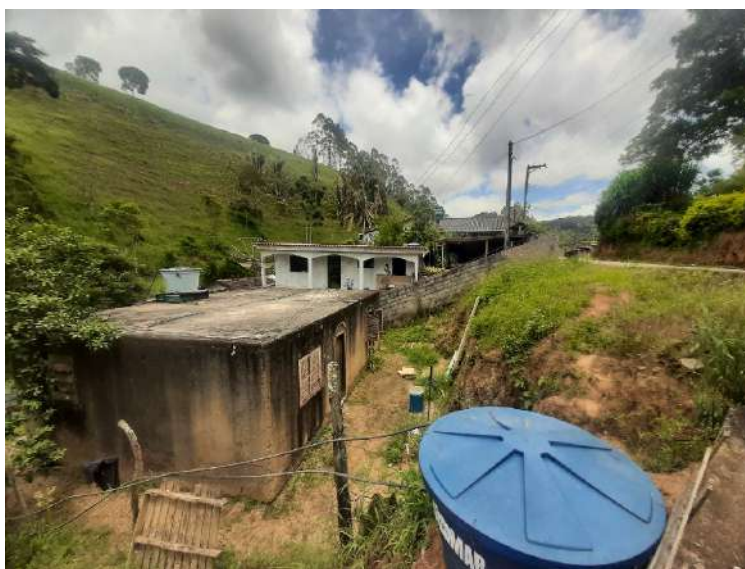
- **Ponto 5 - Casa de ° 397 na Rua Manoel Silva Pimentel** (Coordenadas: 727621.00 m E / 7550034.00 m S)

A residência está a jusante de um talude de corte de 3m de altura, composto por solo residual e fragmentos de rocha alterada, com distância de 2,5 metros do talude (Figura 14). A vegetação é de pequeno porte e não há vestígios de escorregamentos pretéritos. Além disso, a moradia está a uma distância de 10m do córrego. A via apresenta sistema de drenagem insuficiente, o que pode acarretar no escoamento de água pelo talude.

Figura 14: Residência construída próxima ao talude de corte.

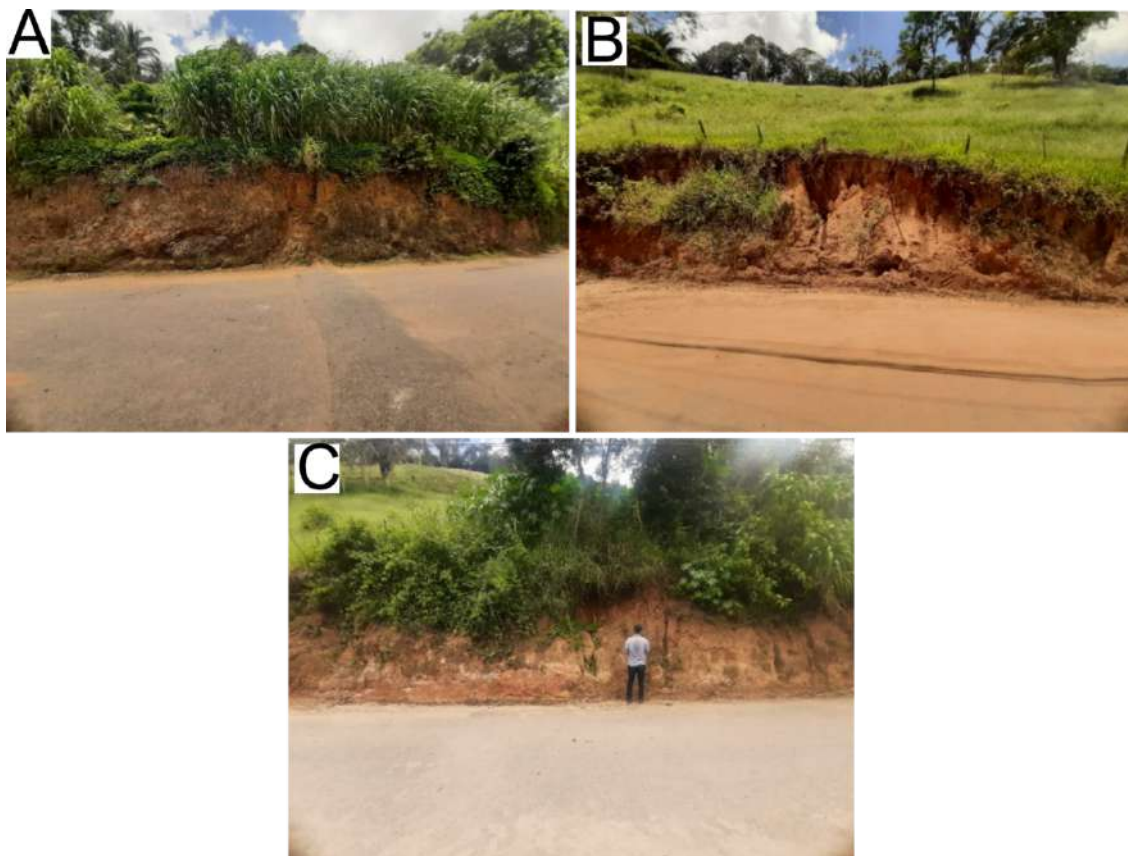
- **Pontos ao longo da Rua Manoel Silva Pimentel** (Coordenadas: 727604.00 m E / 7550057.00 m S; 727592.00 m E / 7550082.00 m S; 727581.00 m E / 7550119.00 m S)

Ao longo de toda a extensão da Rua Manoel Silva Pimentel foram observados taludes de corte em solo residual tendo a rocha alterada no sopé (Figura 15A). Cicatrizes pretéritas e processos erosivos estão presentes nos taludes (Figura 15B e 15C). A vegetação é dominada por gramíneas, porém são observadas vegetação de grande porte a montante. A altura dos taludes de corte tem alturas variadas, estando entre 2m e 4m. Além disso, o sistema de drenagem da via é precário.

Figura 15: A – Talude de solo Residual. B – Cicatriz de escorregamento e movimentação da cerca no topo do talude. C – Feições erosivas no talude de corte.

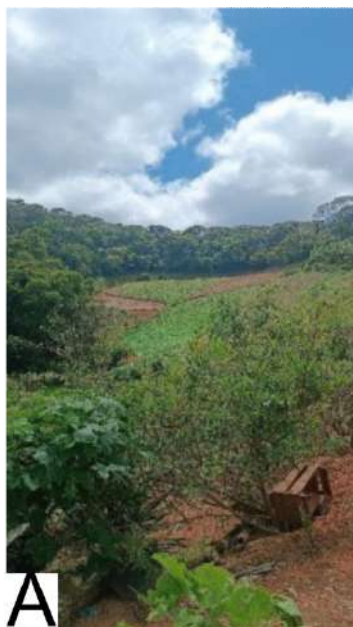
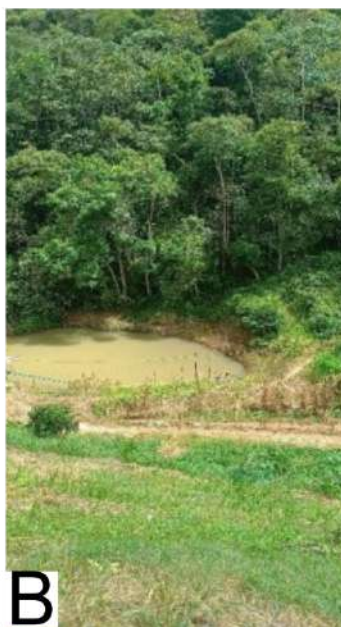
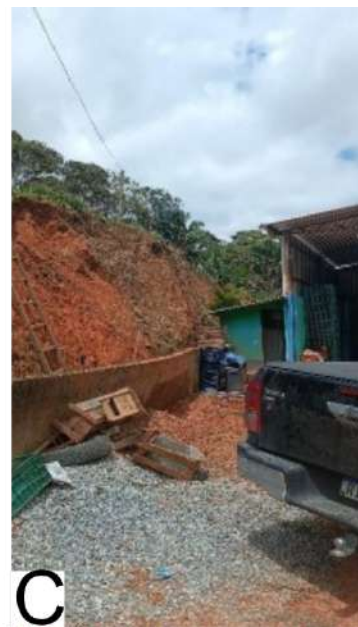
- **Ponto 01 - Sítio com produção de hortaliças.** (Coordenadas: Lat. 7550260.00 m S e long.727672.00 m E)

A área está fora do polígono da área solicitada, mas está inserida a montante da bacia de captação, com presença de nascente e açude (Figura 18A e 18B). A garagem do imóvel apresenta distância de 2m da encosta, que apresenta processo erosivo e material já mobilizado. O muro localizado na base da encosta está inclinado, com risco de queda (Figura 18C).

Figura 18 - A - Fundo do Vale. B - Açude na base da encosta. C - Talude de corte com deslizamento.

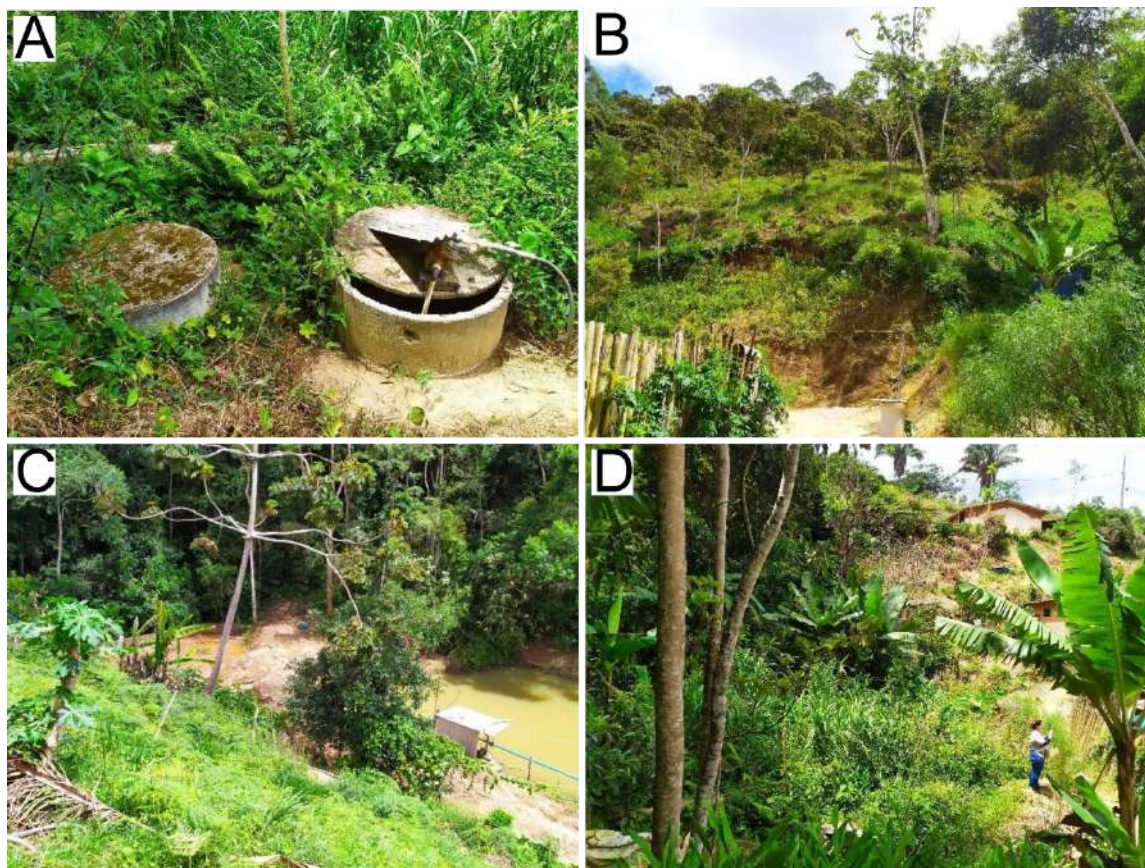
- **Ponto 2: Rua Marina Lídia Pimentel** (Coordenadas: Lat. 7550327.76 m S e long. 727514.47 m E)

O ponto 2 está localizado bem no fundo do vale, abaixo do Ponto 1. Logo abaixo há um poço subterrâneo para abastecimento local, assim como várias nascentes ao longo da encosta (Figura 19A e 19B). Pode ser observado a presença a montante de um “açude” para irrigação das hortaliças, com represamento e presença de muitas bananeiras (Figura 19CC e 19D).

Figura 19: A - Poço subterrâneo e nascentes para abastecimento do local. B: Encosta íngreme com nascente. C - Poço subterrâneo e nascentes para abastecimento do local. D: Encosta íngreme com nascente.

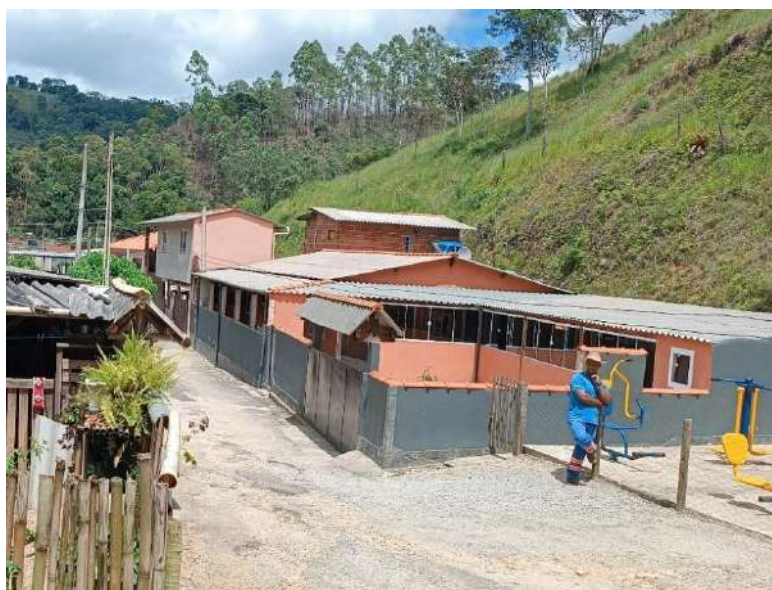
Na rua, à esquerda, os imóveis foram construídos na base da encosta, como distâncias mínimas da base, em cortes de 90° (Figura 20). A encosta a montante dos imóveis apresenta altura variando de 5m a 30m e não foram observadas contenções ao longo da base da encosta analisada, mas foram realizados cortes em alturas de 3 a 10m (Figura 21).

Figura 20: Rua Marina Lúcia Pimentel, uma região de fundo de vale.

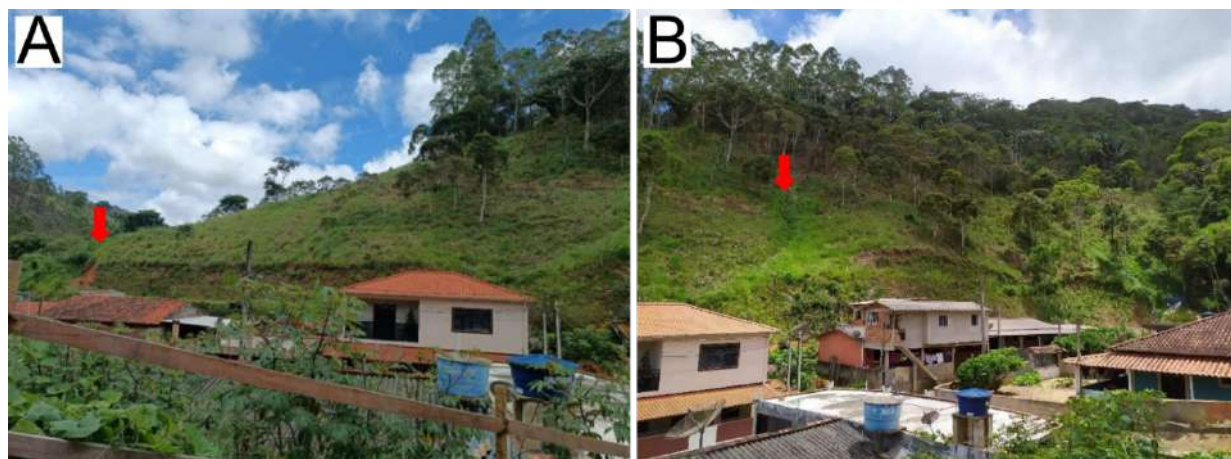
Figura 21: A - Encosta (margem esquerda) da rua Marina Lúcia Pimentel com cicatriz e degraú. B: Drenagem bem marcada.

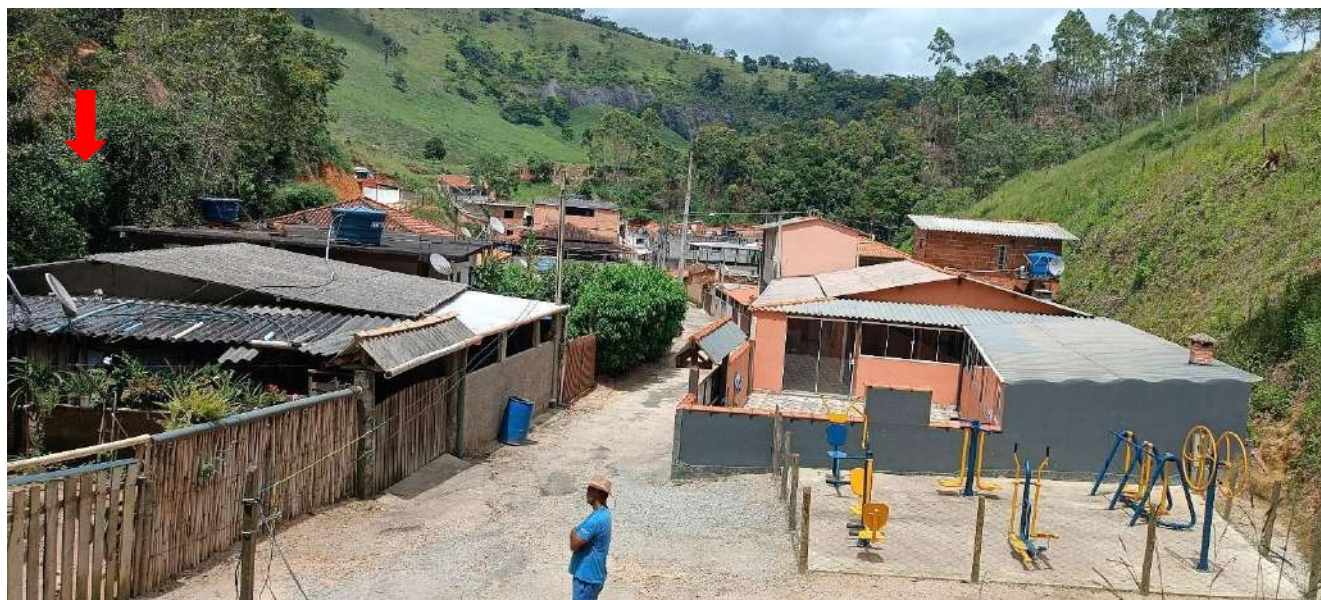
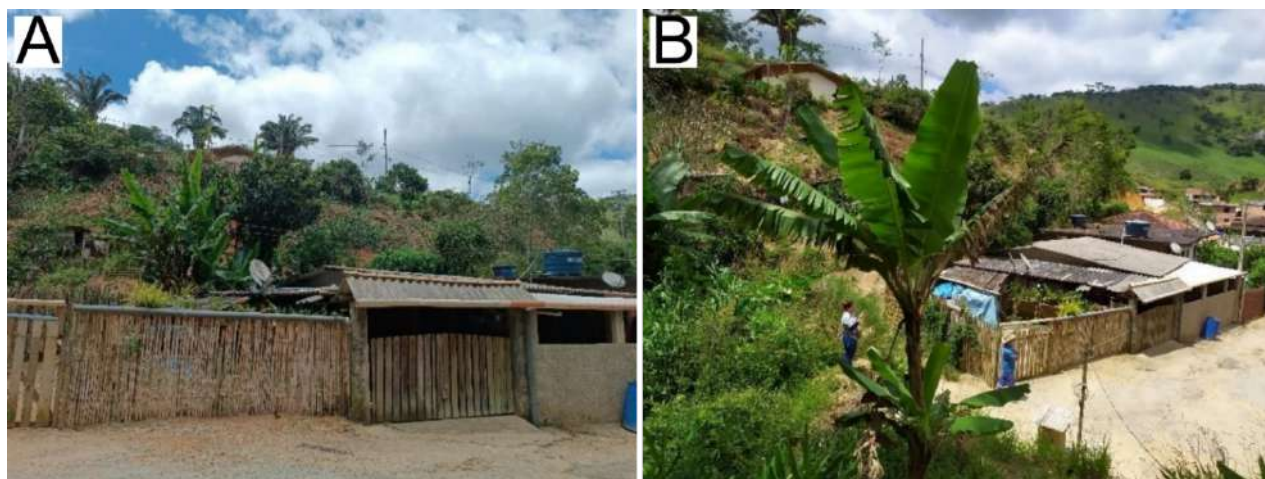
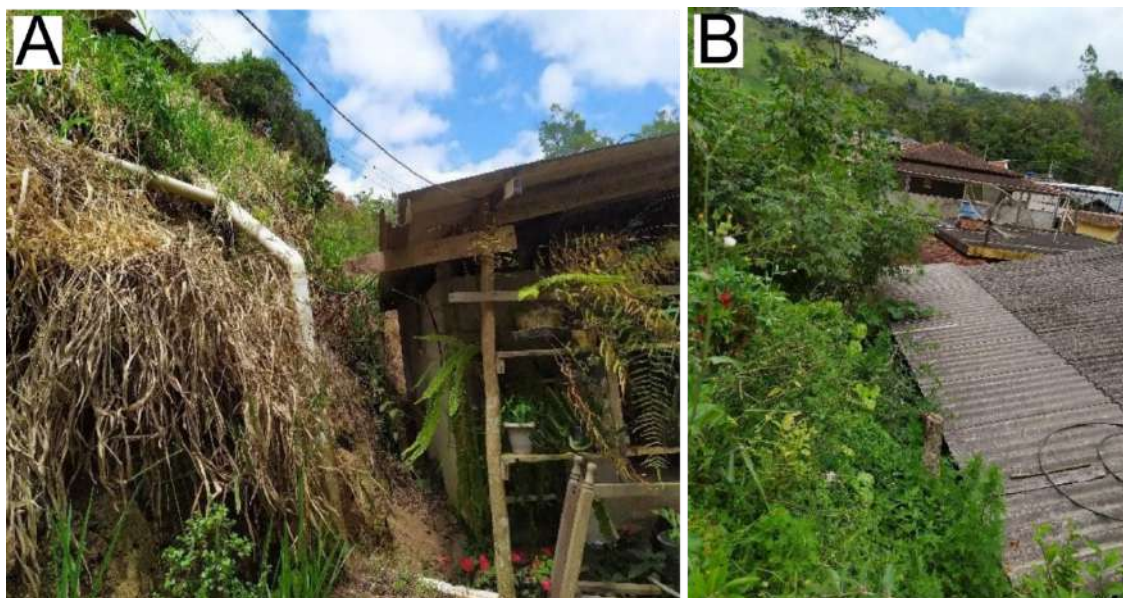
O Lado direito há outra vertente da encosta, com alta inclinação e com casas construídas a uma distância nula da encosta (Figuras 22, 23, 24), em uma região de fundo de vale.

Figura 22: Fundo do vale na rua Marina Lídia Pimentel

Figura 23: A e B - Casas próximas a encosta na vertente do lado direito da rua.

Figura 24: A e B - Casas da encosta a direita com distância mínima das encostas.

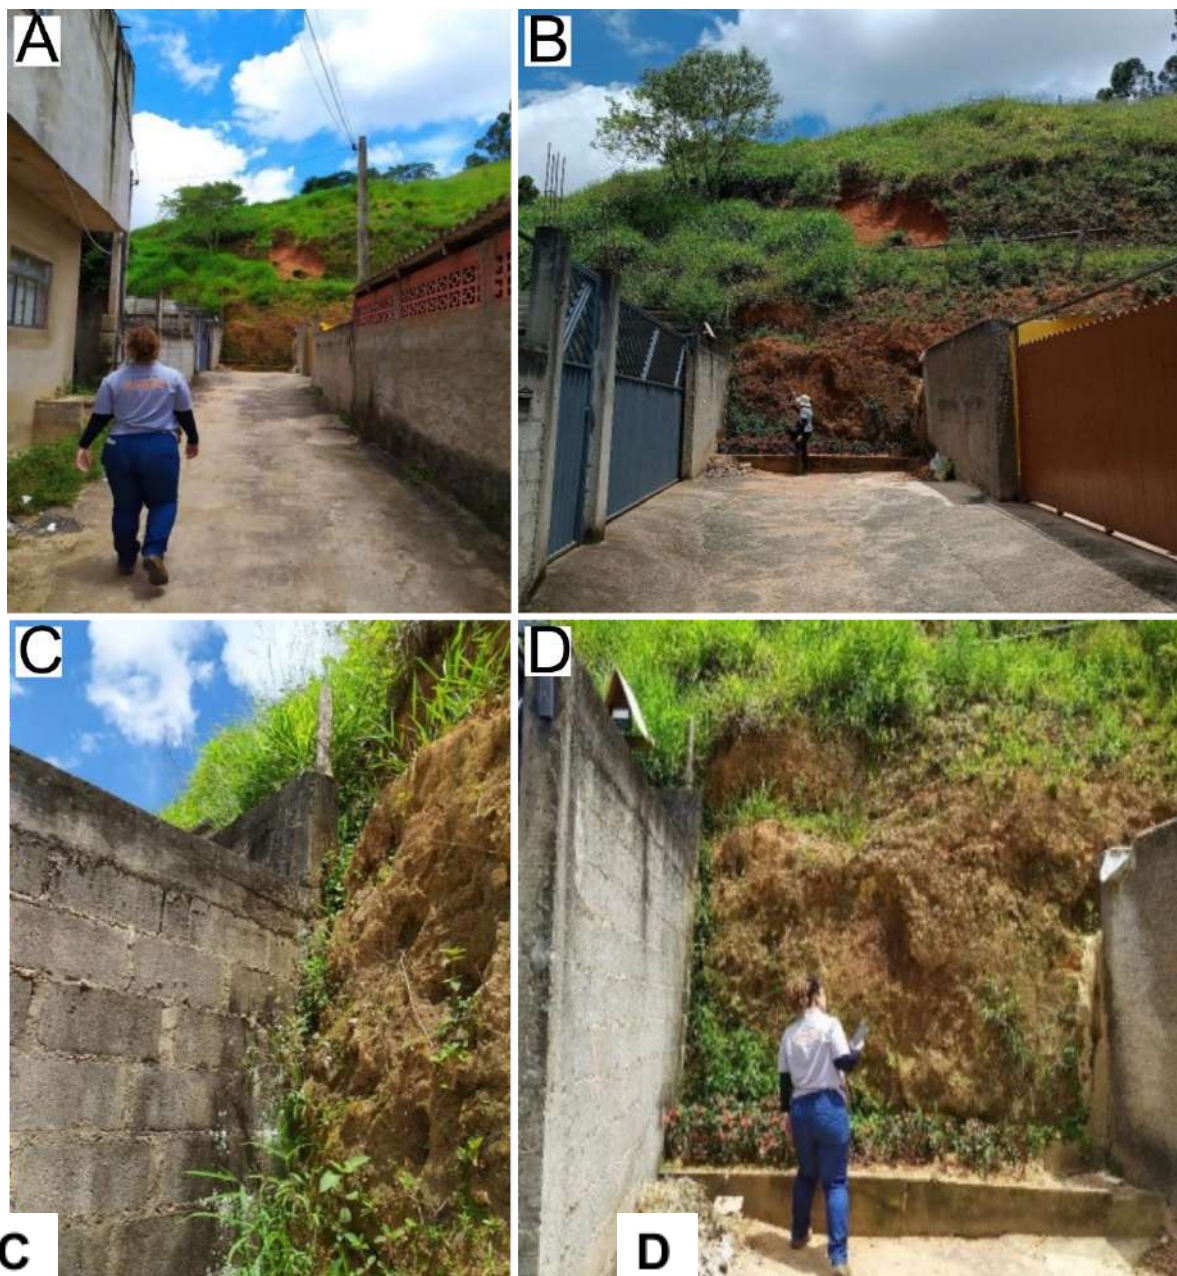
- **Ponto 3** - (Coordenadas: Lat. 7550317.24 m S e long. 727446.98 m E)

A montante da casa de nº 727 foi identificado uma cicatriz de deslizamento planar de pequeno porte. O movimento aconteceu em meia encosta e mobilizou material que não foi suficiente para atingir o fundo dos imóveis (Figuras 25 A e 25B). Como é possível observar, as residências foram construídas muito próximas a base da encosta (Figura 25C e 25D).

Figura 25: A e B - Observa-se uma cicatriz de deslizamento logo acima. C e D - Retrata a proximidade das construções com as encostas

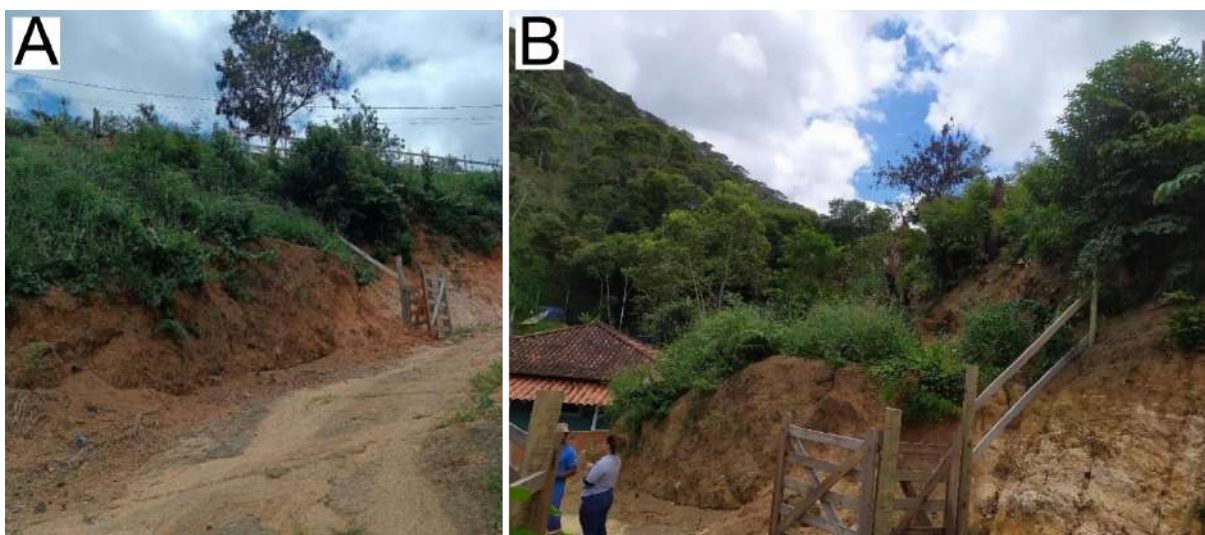
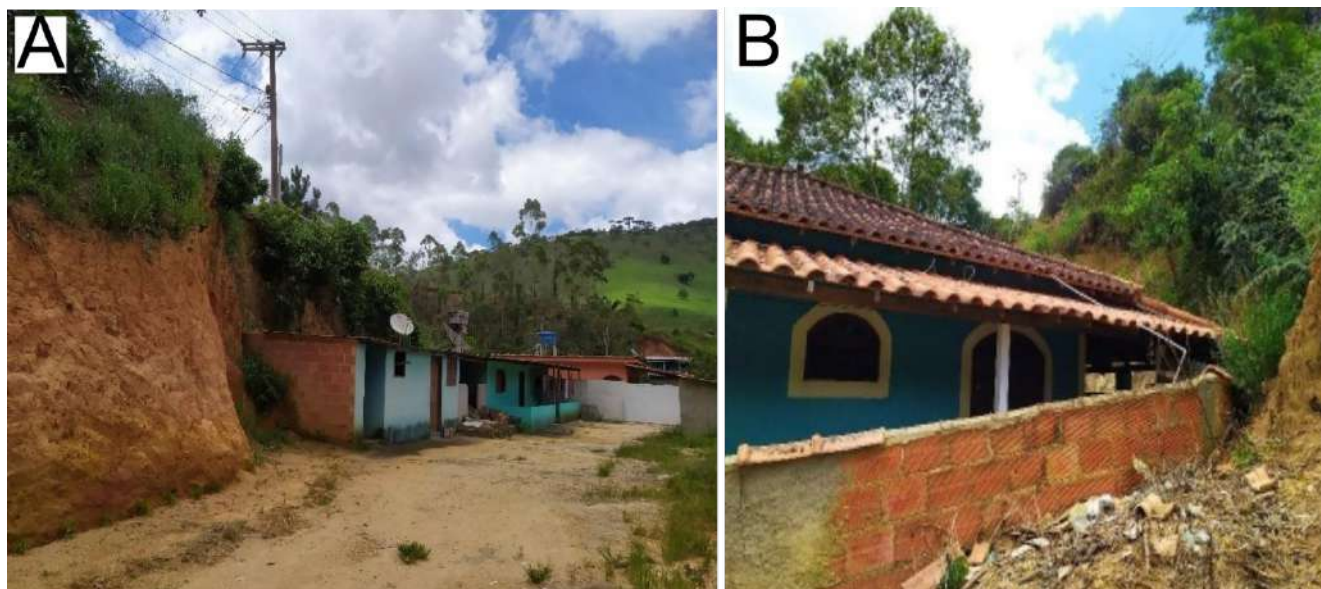
- **Ponto 4 - Rua Marina Lídia** (Coordenadas: Lat. 7550276.76 m S e long. 727446.98 m E)

À direita da rua Marina Lídia, a distância das casas varia de 1m para o talude de corte. A encosta a direita é cortada por estradas que dão acesso a moradias e ao último sítio, citado no ponto 1. Os cortes para estradas foram realizados de forma que parecem bem rudimentares (Figura 26A) e em há um degrau de abatimento (Figura 26B). As estradas não apresentam nenhum tipo de asfaltamento e drenagem e o escoamento está direcionado para as casas localizadas na base da encosta. Na base da encosta, os imóveis construídos em distância mínima do talude, onde algumas apresentam sinais de deslizamentos (Figuras 27A e 27B).

Figura 26: A - Rua próxima a Marina Lídia; B – Degrau de abatimento;

Figura 27: A e B Construções próximas a encosta e com sinais de deslizamentos.

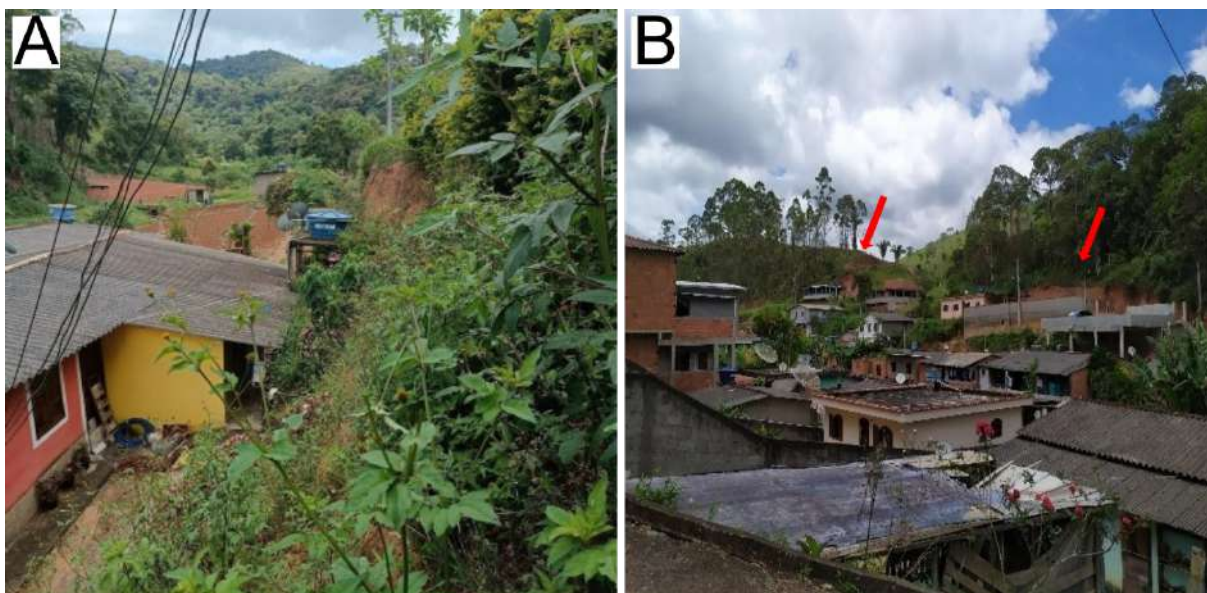
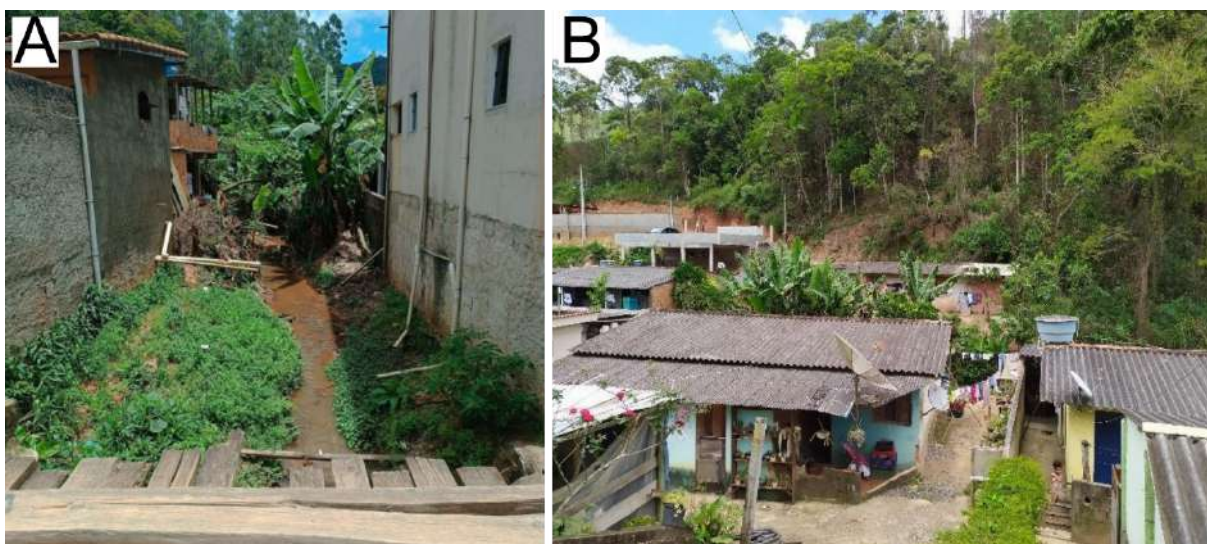
**Ponto 5 - Rua Júlio Manoel Pimentel.** (Coordenadas: Lat. 7550342.85 m S e long. 727388.47 m E)

A jusante da Rua Júlio Manoel Pimentel (referência, ao lado do Sítio da Vovó) e próxima a plantação que fica a montante, foi observado que a primeira linha de casas se encontra próxima aos cortes da estrada em ângulos acima de 45° (Figura 28). Atrás da segunda linha de casas está o curso do rio e, no decorrer dessa drenagem, vários imóveis foram construídos às margens. Além disso, a rede de esgoto é direcionada direto para o rio, sem sistemas de tratamento adequado (Figuras 29A e 29B).

Figura 28: A - Construções próximas a encosta e dentro do vale. B – Cicatrizes de deslizamento.

Figura 29: A – Córrego que corta as casas, que estão construídas bem próximas a margem; B – Indicação das casas cortadas por drenagem

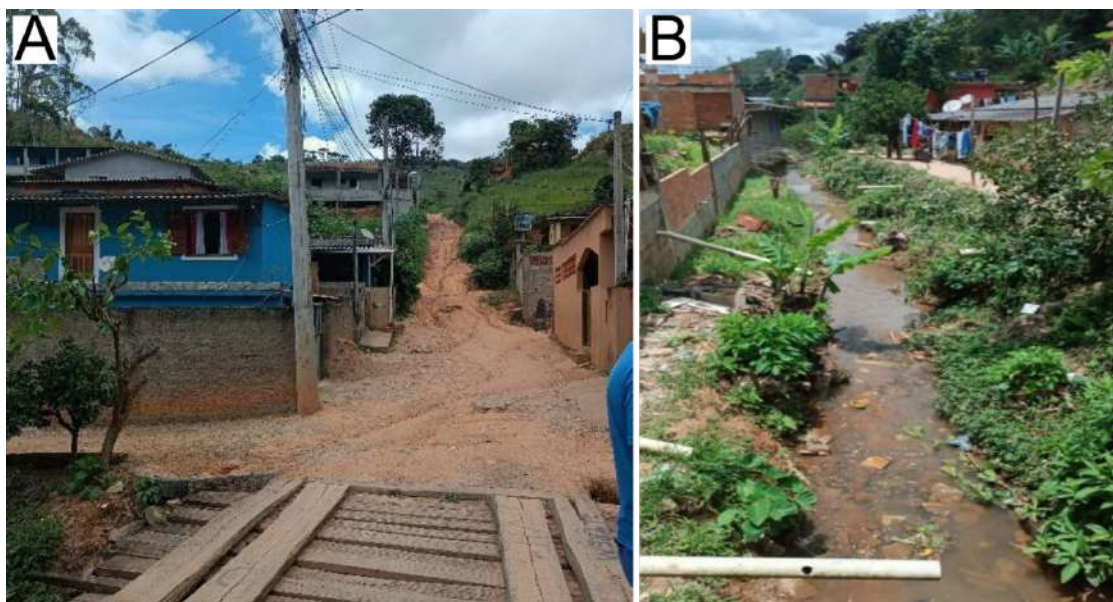
- **Ponto 1** - Rua Getúlio Similiano da Cruz, conhecida também como Rua Dom Pedro. (Coordenadas: Lat. 7550247.23 m S e long. 727398.42 m E)

O acesso se dá por uma ponte feita de madeira. Observa-se que não há manilhamento nas ruas, sistemas de drenagem adequado e asfaltamento (Figura 31A). Todo o sistema de esgoto é direcionado direto ao rio, onde casas foram construídas muito próximas à calha do leito do rio (Figura 31B). Aproximadamente 200m à montante deste ponto, é área de plantação de hortaliças.

Figura 31: A - Ponte de madeira sobre o córrego; B – Canos de esgoto ligados diretamente ao córrego

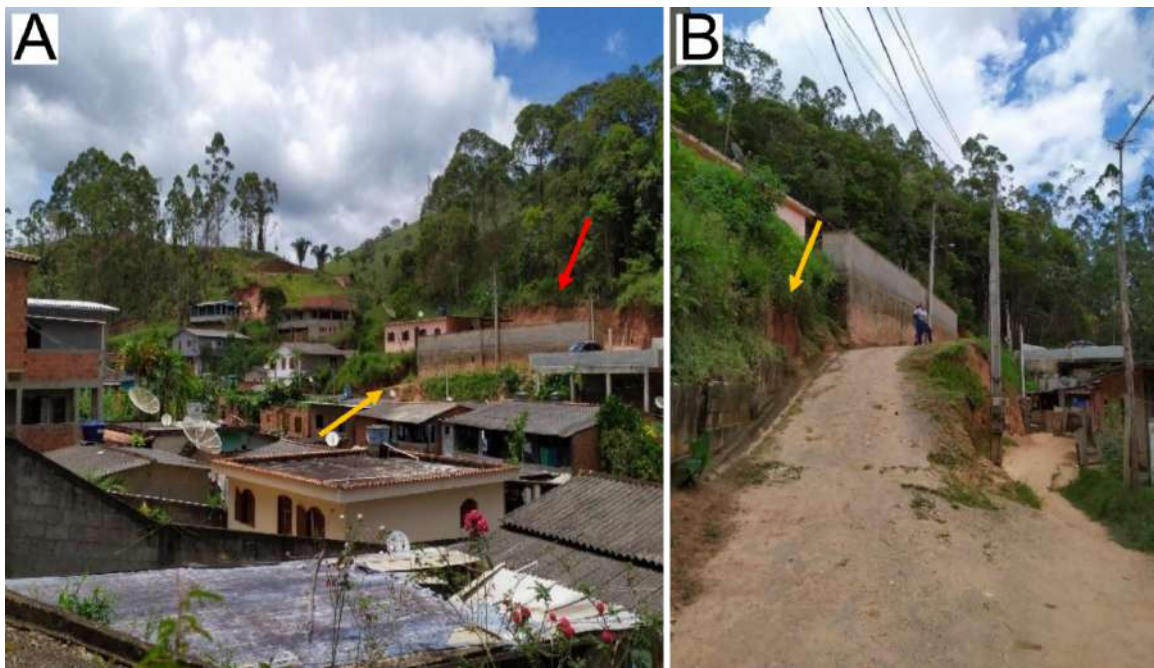
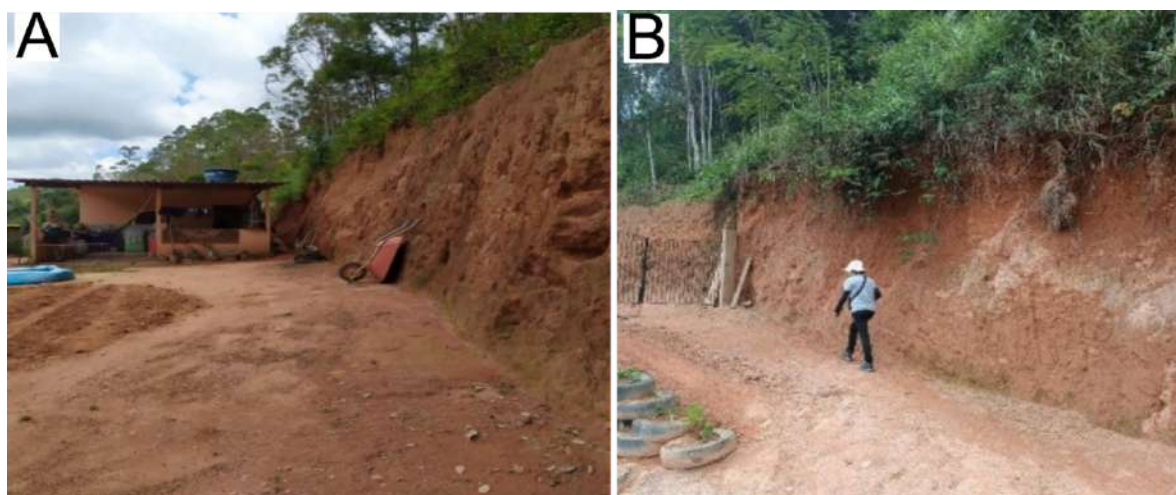
- **Ponto 2 - Rua lateral, primeira a direita depois da ponte.** (Coordenadas: Lat. 7550287.00 m S e long. 727339.00 m E)

A montante da rua, há uma casa rosa, com muro de blocos, que a montante tem encosta com vegetação de médio e alto porte, com corte de talude de 3 metros de altura (Figura 32A e 32B). Houve escorregamento atrás do imóvel, atingindo-o lateralmente, sem causar danos (Figura 33A e 33B). A inclinação acima de 75°. Na entrada, próximo ao portão, a encosta apresenta altura de 4m e sinais de instabilidade, com raízes expostas e pontos com graus negativos (Figura 33B).

Figura 32: A - Indícios de deslizamentos a montante e a jusante da construção; B - Muro a jusante da construção, com drenagem insuficiente e indícios de novos deslizamentos no corte.

Figura 33 A - Deslizamento em talude de corte, próximo a casa (seta vermelha); B - Altura da encosta e vegetação com raízes expostas

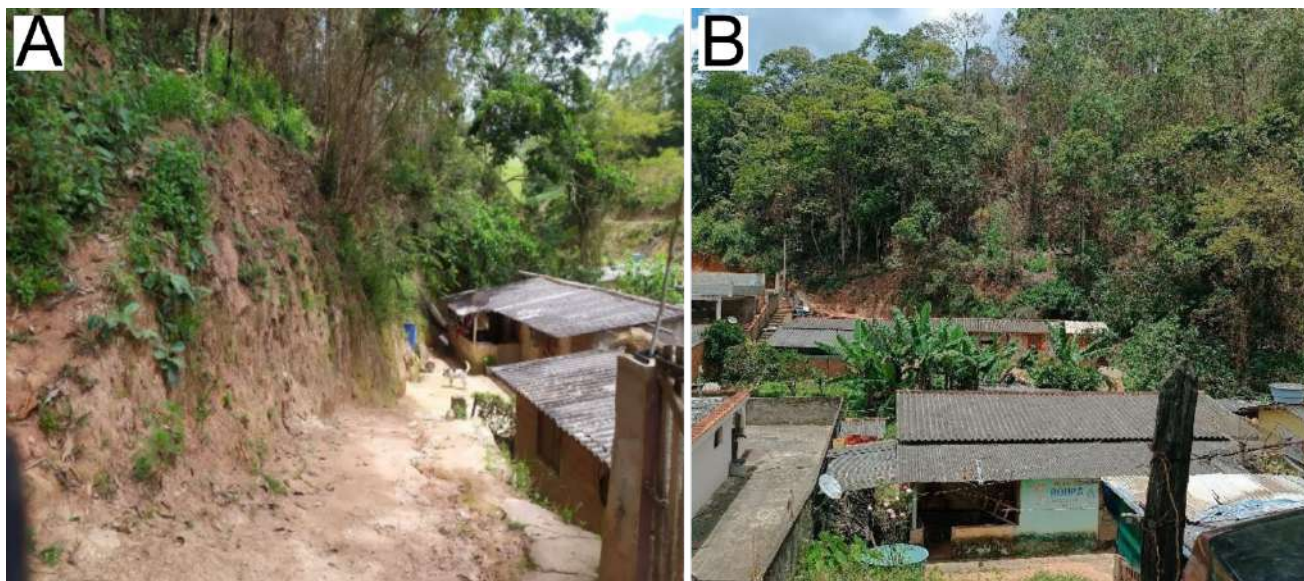
- **Ponto 3** (Coordenadas: Lat. 7550310.40 m S e long. 727338.49 m E)

Na última casa, que está a jusante da rua e próxima a encosta, não há sistema de calhas e tem alta vulnerabilidade (Figura 34). Nessa porção, a encosta atinge mais de 15m de altura e apresenta vegetação de alto porte.

Figura 34: A e B - Casas vulneráveis próximas a encosta.

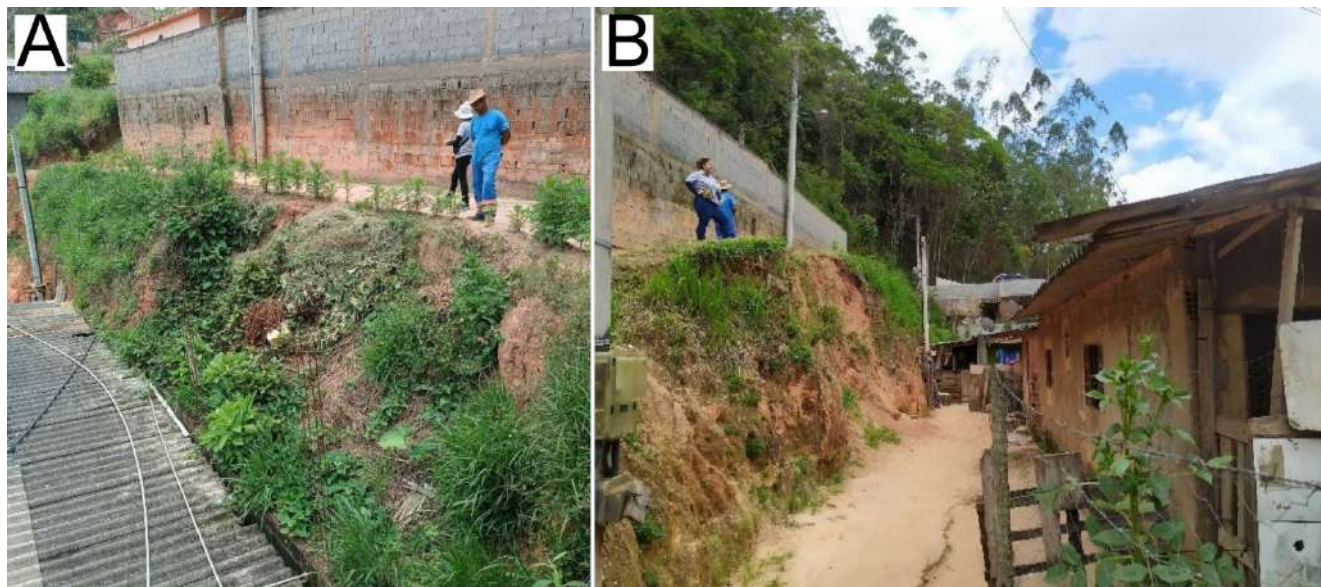
- **Ponto 4** - (Coordenadas: Lat. 7550261.40 m S e long. 727366.69 m E)

A jusante da rua, em direção ao muro de blocos, existe uma casa que está muito próxima ao talude (Figura 35A). A rua apresenta sinais de instabilidade devido ao corte irregular, falta de escoamento e já existe um processo erosivo que pode evoluir para um deslizamento, colocando os imóveis em risco (Figura 35B).

Figura 35: A - Construções próximas as encostas B – Encosta baixa e distante da construção

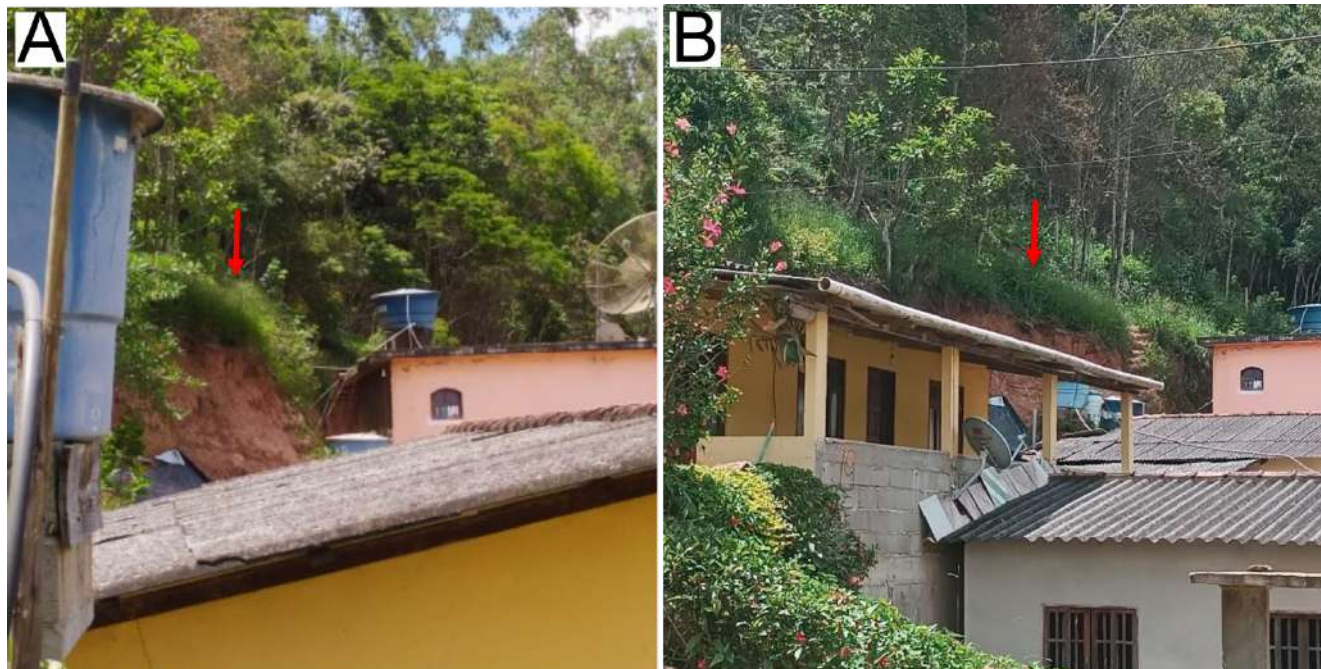
- **Ponto 5** - (Coordenadas: Lat. 7550239.70 m S e long. 727350.43 m E)

Ao lado da casa rosa há uma casa amarela com cicatriz de deslizamento (Figura 36A). De forma paliativa foi colocado lona na cicatriz de escorregamento para evitar o escoamento de água na encosta que acelera o processo erosivo (Figura 36B). A vegetação no talude é de alto porte e há uma árvore de pequeno porte com raízes expostas, com risco de queda que pode atingir este mesmo imóvel.

Figura 36: A e B - Cicatrizes de deslizamento em talude de corte.
