Análise de Risco Geológico – Morro Agudo

Em atenção a solicitação da 1ª Promotoria de Justiça de Tutela Coletiva do Núcleo Petrópolis, por meio do Ofício nº 707/2021, o DRM-RJ realizou nos dias 17 e 18 de janeiro de 2023, uma vistoria técnica na região do Morro Agudo, no bairro Volta do Pião, Município de São José do Vale do Rio Preto, RJ. O principal acesso ocorre pela BR-116, Km 40, em frente ao mercado do produtor de Água Quente (Figura 1).

A presente vistoria teve como objetivo avaliar o risco geológico relacionado a movimentos gravitacionais de massa (deslizamentos) e sanar dúvidas acerca dos processos de alto risco observados “in loco”. Acompanharam esta Visita Técnica o Servidor da Prefeitura local o Sr. Weslei Quintas Ribeiro, Secretário Executivo da Secretaria de Meio Ambiente do município de São José do Vale do Rio Preto e o Sr. Jorge Antônio Moura de Resende, Presidente da Associação de Moradores.

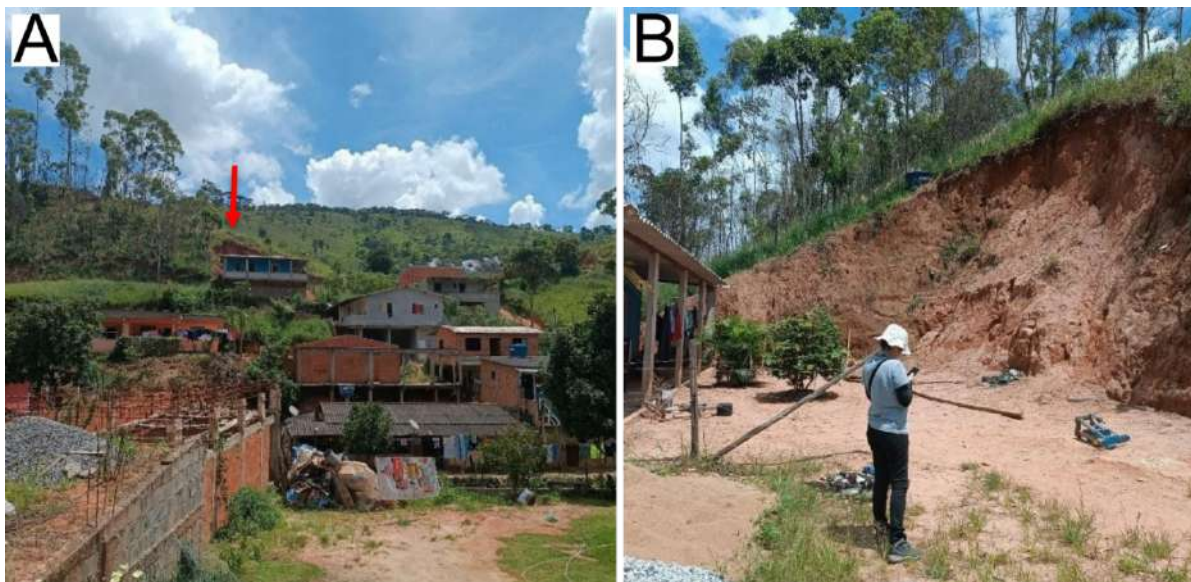
- **Ponto 1 - Casa azul, com deslizamento a montante** (Coordenadas: Lat. 7550175.43 m S e long. 727370.20 m E)

. A altura da cicatriz de deslizamento é de 6 metros (Figura 38A), com pontos negativos na crista. Ainda há material mobilizado (solo residual). Construção com 4 metros de distância do talude (Figura 38B). Encosta com vegetação gramínea e alguns arbustos de médio a grande porte na lateral do imóvel. O corte lateral tem uma altura menor, mas está bem próximo do talude. Imóvel sem sistema de calhas. Caixa d'água próxima a crista de rompimento. Extensão do talude na base com material mobilizado é de 4 metros.

Figura 38: A – Visão frontal da cicatriz; B - Deslizamento em talude de corte a montante da construção

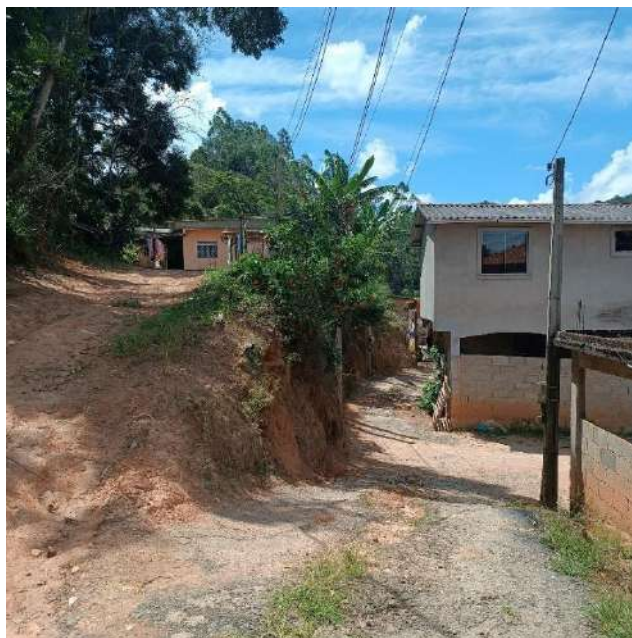
- **Ponto 2 - Rua Dom João.** (Coordenadas: Lat. 7550165.41 m S e long. 727432.42 m E)

Encosta a montante do imóvel com talude em patamares, sem risco de atingimento ao imóvel (Figura 39). A jusante do imóvel está o rio e uma ponte que, segundo o presidente da Associação, foi obstruída devido ao descarte inadequado de lixo e assoreamento. Além disso, teve episódio de alagamento devido a entupimento das manilhas.

Figura 39: Talude da Rua Dom João

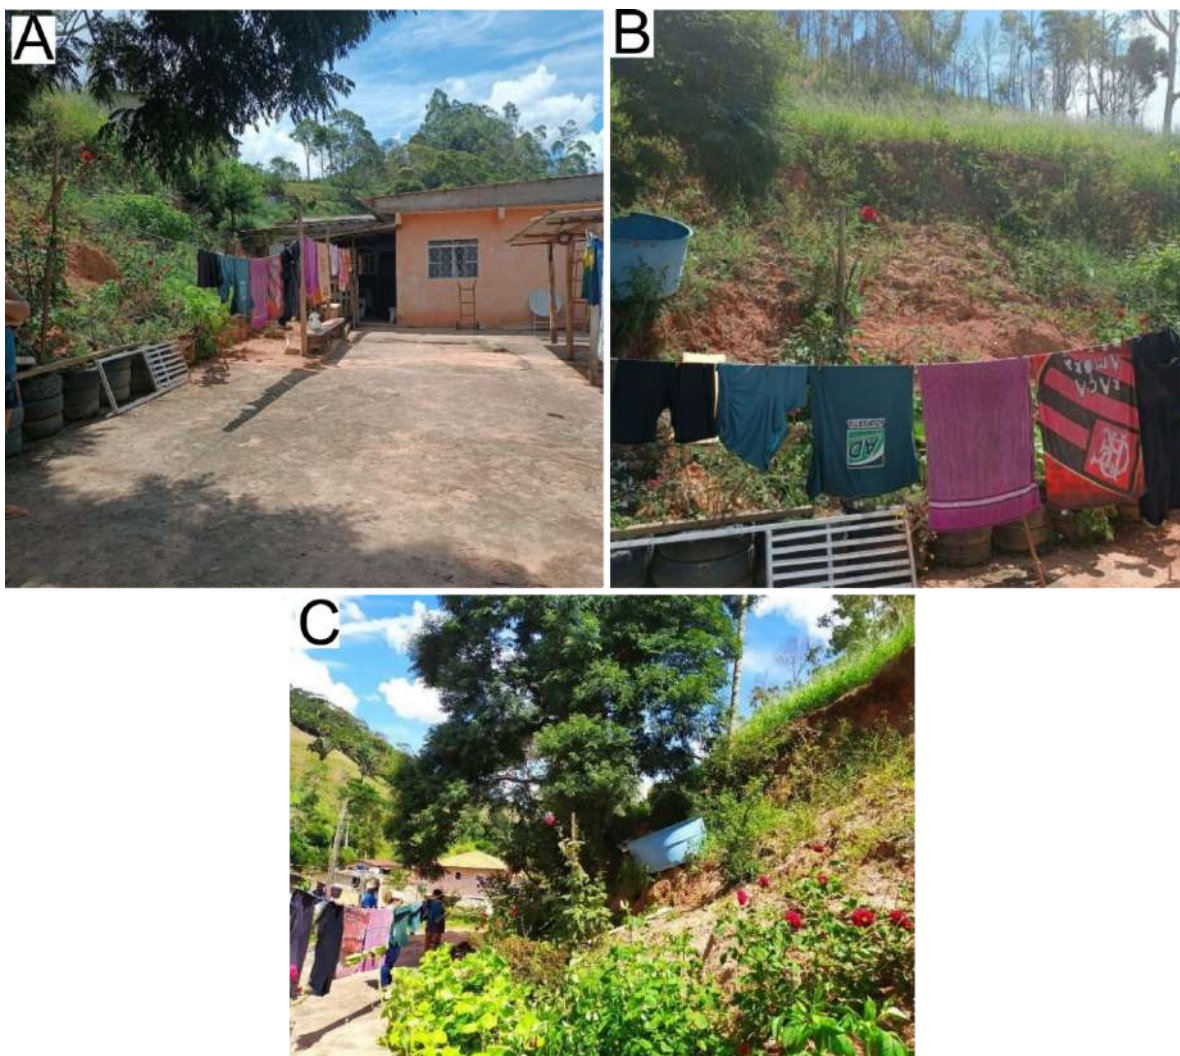
**Ponto 3. Última casa da rua Dom João.** (Coordenadas: Lat. 7550181.66 m S e long. 727404.46 m E)

A montante da última casa há uma cicatriz de escorregamento com altura de 3 m e eventos pretéritos. Duas árvores estão sob risco de queda, por estarem próximas ao rompimento do deslizamento. A distância da casa para o talude é de 1 a 2 m (Figura 40A).

Atrás deste imóvel, na mesma encosta, já houve deslizamento e segundo a moradora, sempre ocorre deslizamento que geralmente são pequenos. A distância do imóvel para a encosta é de 1,5m, com corte de 3m de altura e com vegetação de médio porte. Embora a encosta tenha aproximadamente 5 metros, a mesma encontra-se em risco devido ao corte irregular, com ângulos negativos. Vegetação gramínea e na porção mais alta, alguns eucaliptos.

Figura 40: A - Cicatriz de deslizamento a jusante da casa; B - Cicatriz de deslizamento em corte de talude; C - Ponto com ocorrência de antigos deslizamentos

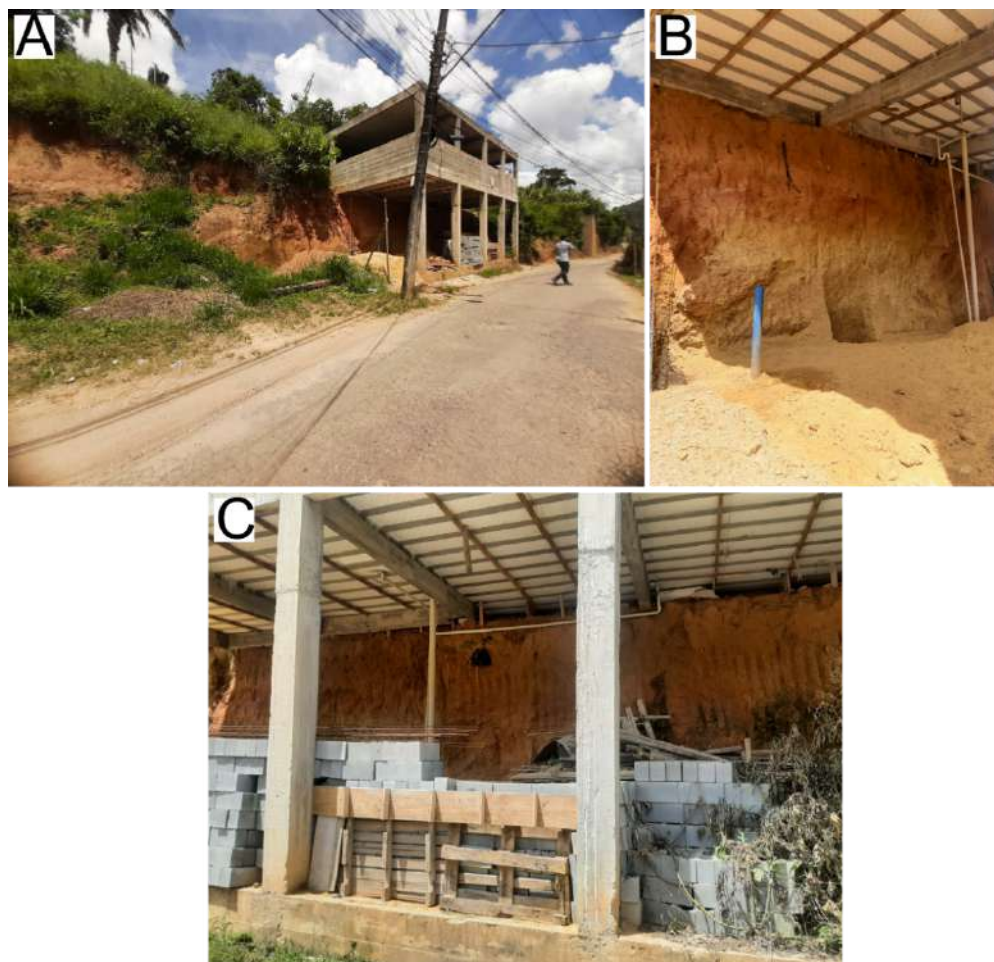
## Ponto 4: Casa em construção (Coordenadas: 727484.00 m E 7550198.00 m S)

Edificação sendo construída sobre a crista de talude de corte (Figura 41A). O talude tem altura aproximada de 4m e é composto de rocha alterada, solo residual jovem e conta com presença de matéria orgânica (raízes) (Figura 41B e 41C). O talude apresenta em alguns setores relevo negativo. A montante do talude há uma via que dá acesso a moradia.

Figura 41: A – Edificação na crista do talude. B – Talude de corte com rocha alterada na base e solo residual acima. C – Imagem frontal do talude.

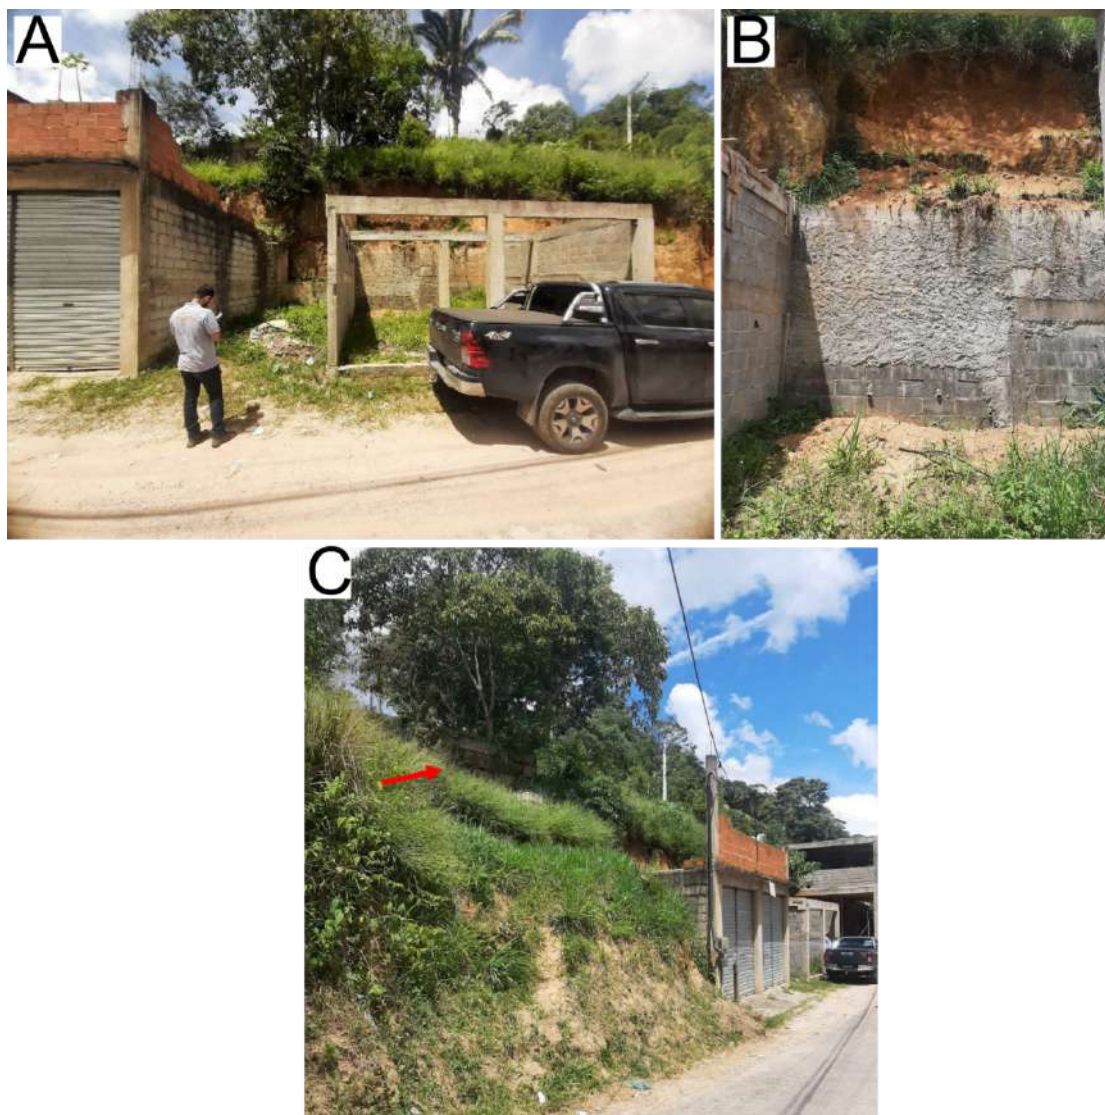
Ao lado dessa moradia em construção existem outras duas construções. A primeira construção contém apenas as vigas, pilastras e um muro de concreto no talude com drenos (Figura 42A). O talude de corte tem 4m de altura, com vegetação de gramíneas e localmente há vegetação de grande porte. Há uma cicatriz de deslizamento com material presente (solo maduro) (Figura 42B). Além disso, está a uma distância nula do talude de corte. A construção com portas de metal também está a uma distância nula do talude de corte que contém 4m de altura. A vegetação predominante é de gramínea, porém há uma árvore a montante. A montante existe uma construção de concreto que não foi identificada (Figura 42C). Nessa porção do talude, a espessura de solo é maior do que na localidade da moradia em construção.

Figura 42: A – As duas construções próximas a edificação. B – Muro de blocos de concreto e drenos. Cicatriz de deslizamento. C – Altura do talude, vegetação e construção de concreto não identificada (seta vermelha).

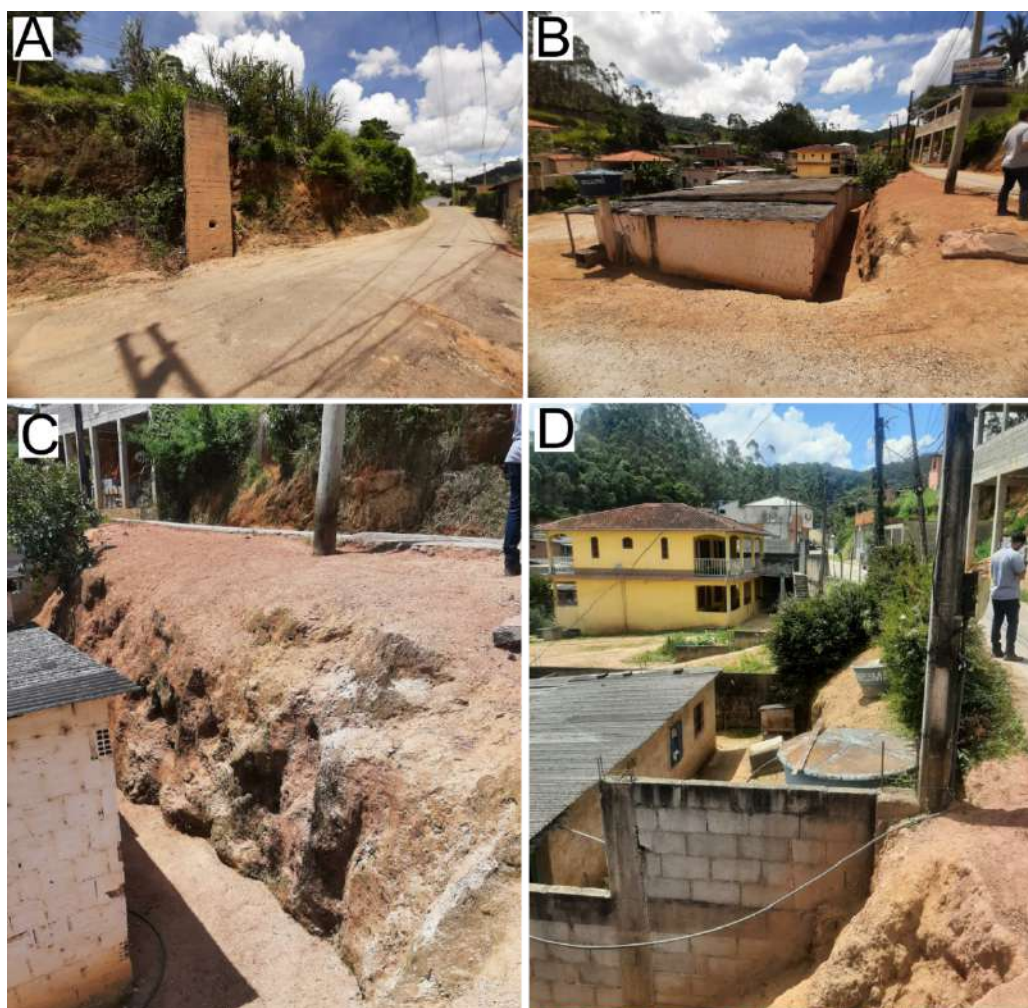
### Ponto 5 – (Coordenada 727498.46 m E7550176.48 m S)

Nessa localidade há um talude de corte a montante da via principal (Figura 43A). O talude tem aproximadamente 4m de altura, tendo predominância de rocha alterada, tendo em seu topo solo residual jovem. Presença de vegetação de médio a grande porte. Apresenta processos erosivos.

A jusante da via, há um talude de corte com duas residências a jusante (Figura 43B). O talude tem aproximadamente 4m de altura, não está coberto por vegetação e apresenta processos erosivos. O material do talude é composto por rocha alterada e tem camada delgada de solo residual. As moradias a jusante estão a uma distância de 1m e 2m do talude (Figura 43C e 43D). Em uma das moradias, no topo do talude, estão duas caixas d'água.

Figura 43: A – Talude de corte a montante da Rua Manoel Silva Pimental. B - Talude de corte com duas moradias a jusante. C – Detalhe do talude de corte. D – Talude de corte com caixa d'água na crista.
