**ATENDIMENTOSEMERGENCIAIS EM PETRÓPOLIS  
JUNHO DE 2022**

**Deslizamento na Rua João Ricardo Wilbert, Mosela**

Data da elaboração: 17/06/22

Data da vistoria: 08/06/22

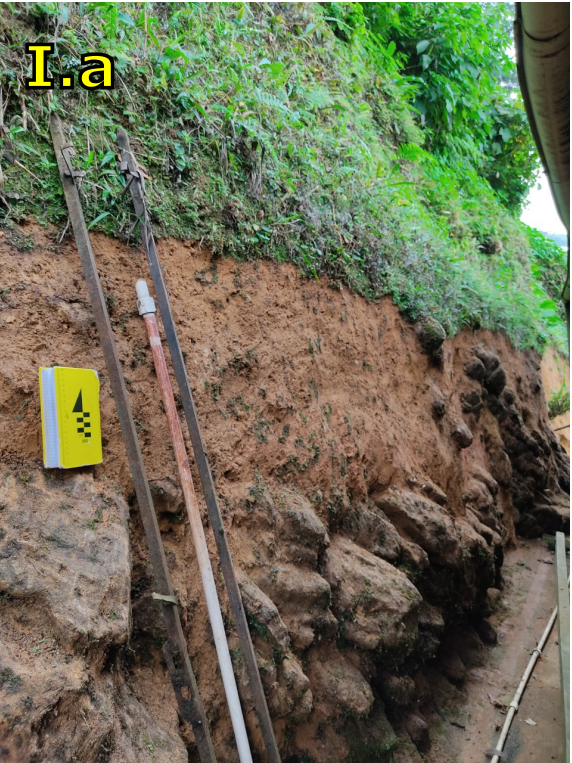
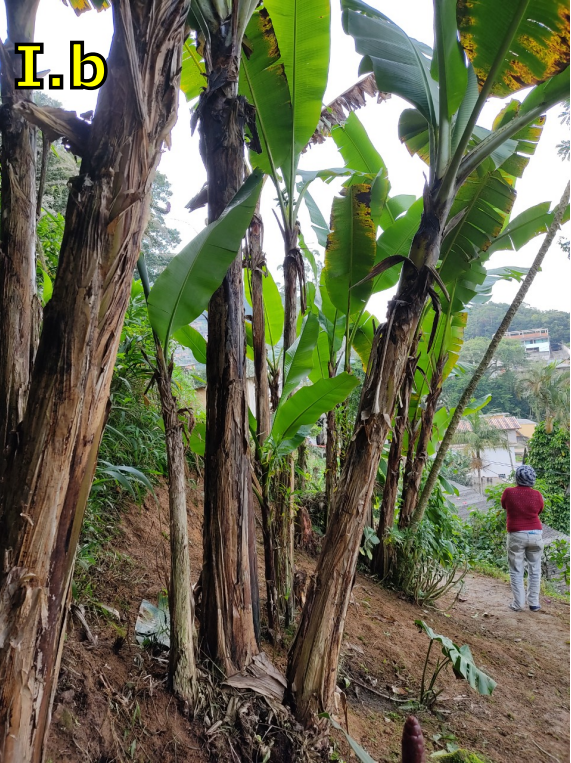
(I) Residência do Sr. Antônio Amaral, localizada no final da servidão. O talude a montante da residência apresenta blocos in situ na base gradando para solo residual com blocos espaçados e menores para o topo (I.a) e possui inclinação aproximada de 40°. O talude está a menos de meio metro de distância da casa e apresenta inclinação de quase 90°. O morador realiza a retirada da grama que cobre a face do talude de corte e em seu topo, a vegetação é de grande porte com bananeiras. Ressalta-se que algumas bananeiras, próximas à cicatriz pretérita, encontram-se inclinadas (I.b). O talude não apresenta feições de deslizamento recentes e possui contenção cimentada.

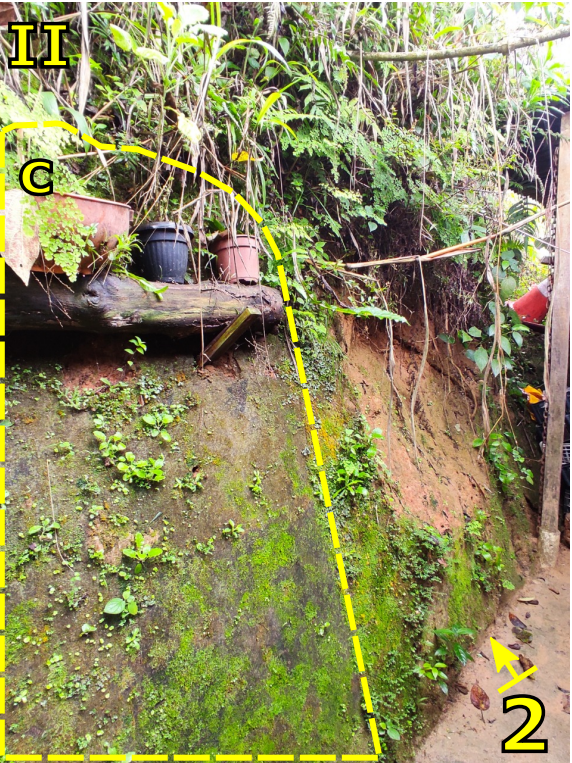
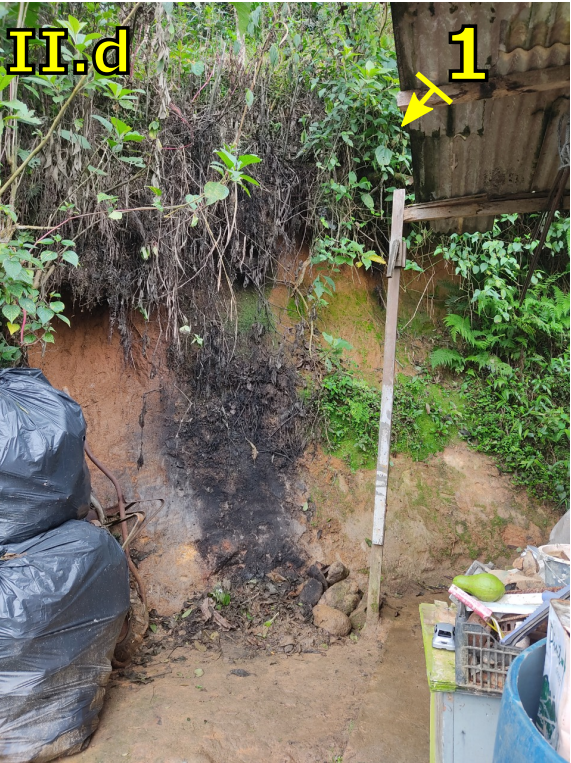
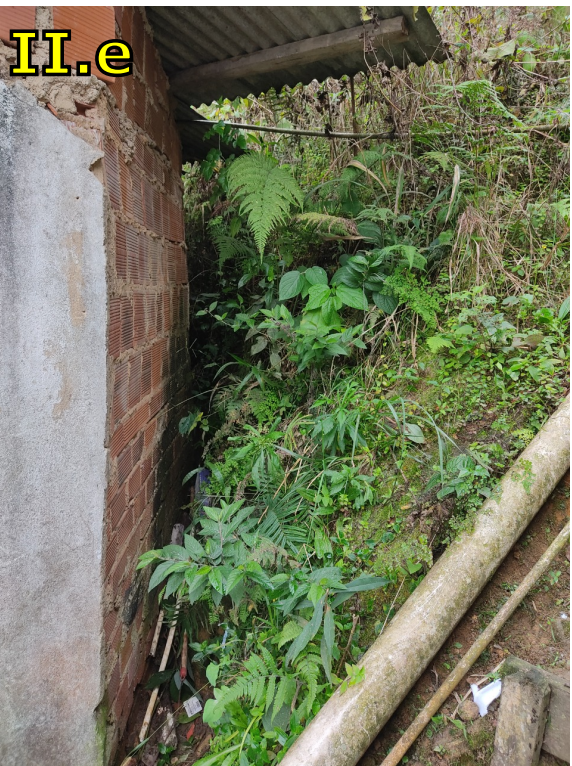
(II) No número 13 há duas residências, sendo a ocorrência dos dois deslizamentos planares de solo residual no talude que se encontra a montante da casa do fundo da Sra. Terezinha e a jusante da casa do Sr. Antônio. O talude está a 1,5 m de distância da casa e apresenta extensão lateral de aproximadamente 10 m e altura variando de 2 a 7 m, com segmento central do talude coberto por concreto sem sistema de drenagem e inclinação de 80°. O revestimento apresenta aspecto deteriorado e úmido, contendo vegetação de pequeno porte sobre sua face e barriga na base (II.c). A vegetação no topo é de médio porte, segundo a moradora, durante a chuva ocorreu queda de vegetação que quebrou parte do telhado. (1) Cicatriz de deslizamento com dimensões de aproximadamente 3 m de altura e 2 m de largura, crista negativa com raízes aparente e, segundo relatos, o material transportado alcançou e ficou contido na parede externa do fundo da casa, ocasionando em um depósito de aproximadamente 10 cm de solo. Não há sistema de drenagem e, de acordo com a Sra. Terezinha, nos períodos de chuvas intensas, o fluxo d'água corre sobre a face do talude. Ressalta-se que a 1ª casa do número 13 está a menos de meio metro de distância do talude, com vegetação de pequeno porte e na base do talude há bloco in situ (II.e).

Devido aos históricos de deslizamentos, ausência de sistema de drenagem eficiente e presença vegetação inclinada somados ao acúmulo de excesso de lixo na encosta, os taludes encontram-se instáveis e, em casos de chuvas intensas, podem reativar os movimentos de massa. Portanto, a área de risco remanescente inclui as 4 residências.

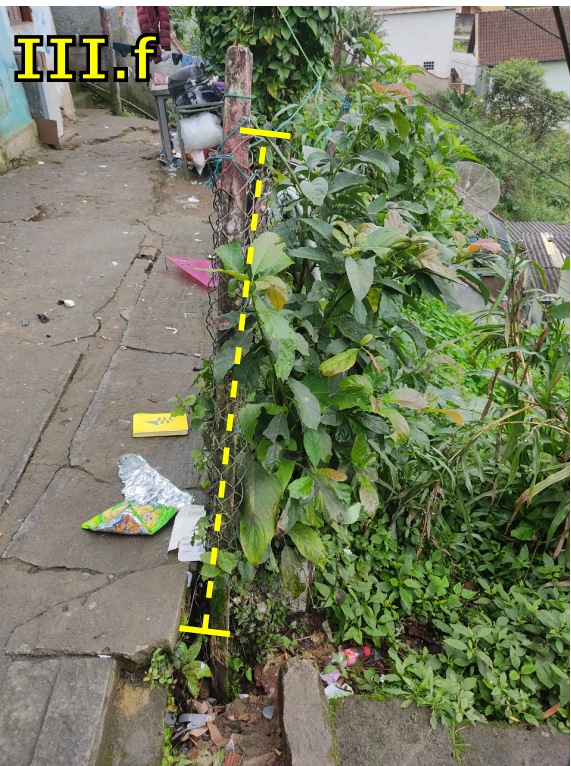
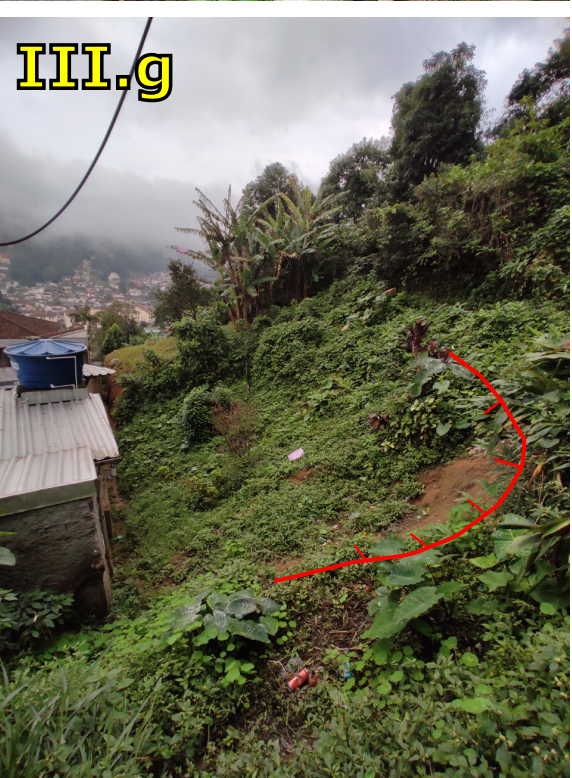
(III) A jusante das casas do número 13, observa-se trincas e uma rachadura de 1 cm de abertura por 2,5 m de comprimento no chão da varanda e distância de 1,2 m das casas para a crista do talude a jusante (III.f). Nota-se que a cerca próxima ao talude e à rachadura está inclinada (III.f). No talude a jusante, há uma cicatriz de deslizamento pretérita com presença de vegetação de médio porte na face; no topo, vegetação de grande porte (III.g).
