| DOCUMENTO: | <b>Parecer Técnico</b> | DATA: | 16/02/2023 | PÁG.: | 1 / 51 |
| TÍTULO: | Avaliação de Risco de Deslizamento no bairro Granja Spinelli | MUNICÍPIO: | Nova Friburgo | | |

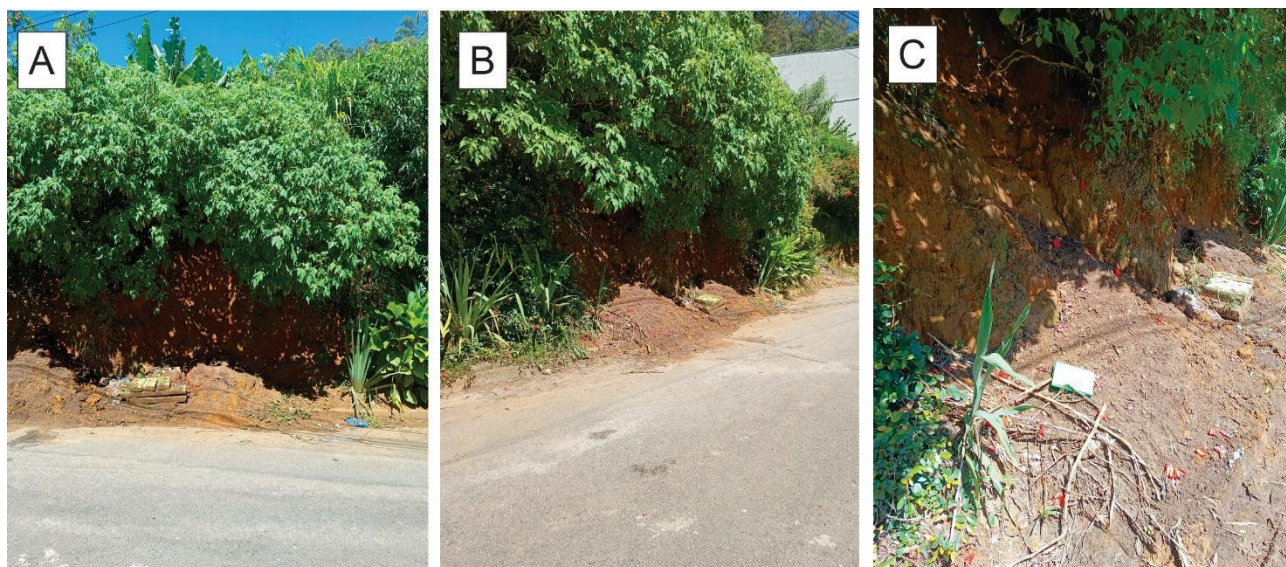
O ponto 1 representa um talude de corte vertical com 3 metros de altura, composto por solo residual jovem e vegetação de médio a grande porte, com presença de bananeiras e coqueiros. Apresenta cicatrizes de escorregamentos pretéritos, com o leque medindo 2 metros de comprimento (Figura 3). Apesar da residência que se encontra no topo e ter uma distância segura da borda do talude, esse ponto requer atenção por estar localizado em uma importante via da região.

Figura 3 – A, B e C - Imagens do deslizamento no talude na via de acesso a área 4.

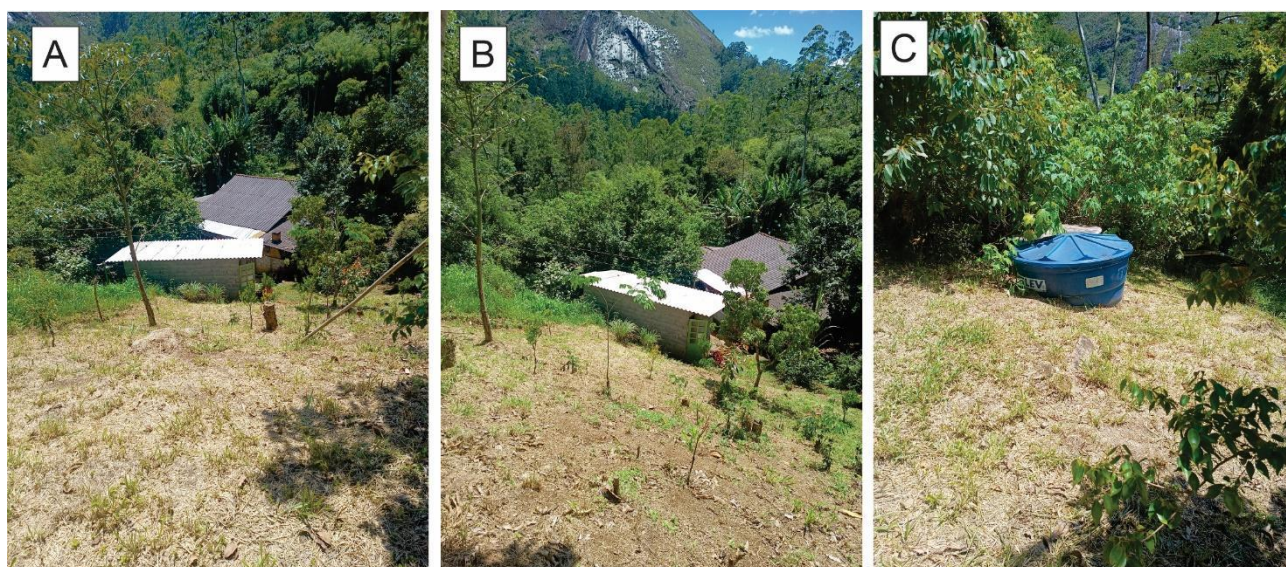
O ponto 4 apresenta um talude natural nos fundos, próximo a um pequeno depósito de uma residência. O talude tem aproximadamente 5 metros de altura e vegetação de pequeno porte com algumas árvores já cortadas (Figura 5). Não foram observadas cicatrizes ou outros problemas geológicos no local.

Figura 5 – A e B - Talude nos fundos da residência. C - Foto da caixa d'água, sem problemas de escape de água.

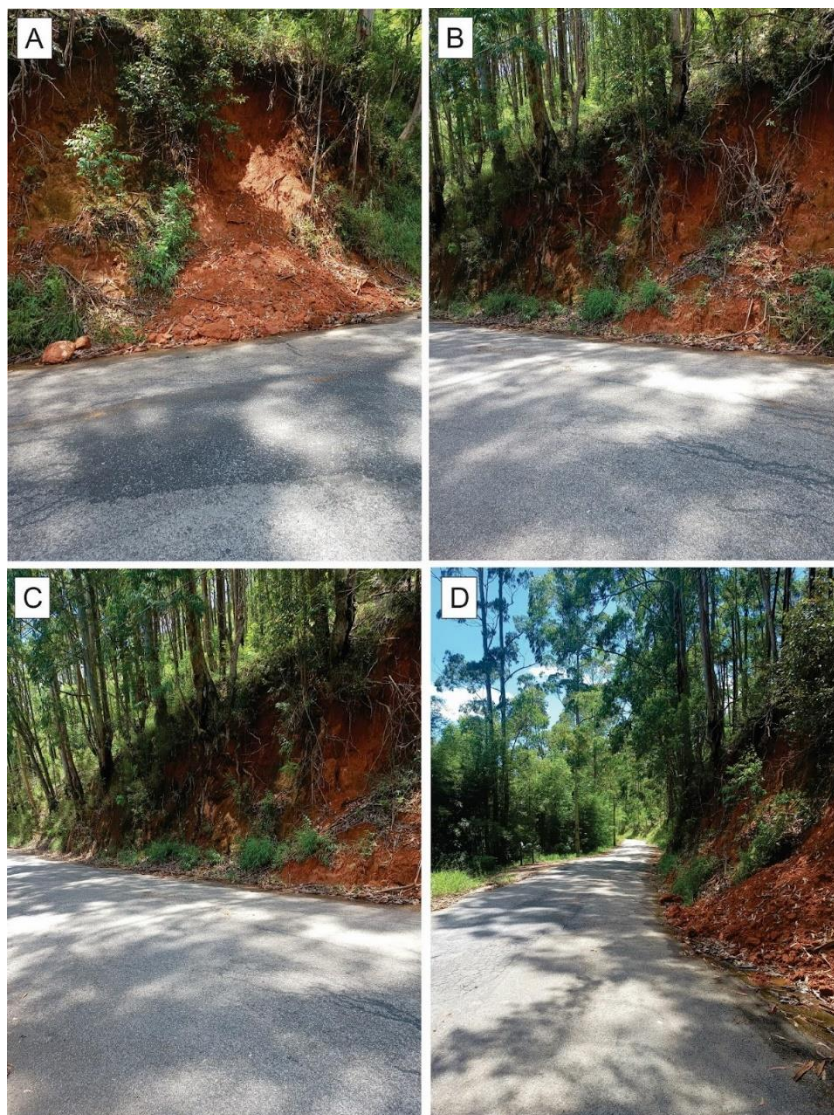
O ponto PC 1 (ponto de controle 1) da Figura 2, apesar de não estar nas áreas pré-determinadas, é relevante, por apresentar um deslizamento e ter muitas árvores de grande porte com raízes expostas e inclinadas em direção à rua (Figura 6).

Sendo assim, decidimos fazer a seguinte descrição: talude de corte vertical com 5 metros de altura, composto por solo residual maduro de cor avermelhada. Escorregamento recente que mobilizou o solo, matacões e parte da vegetação. O leque de abertura possui 5 metros de comprimento. Algumas feições referentes ao escorregamento podem ser observadas no local como: raízes expostas, cicatrizes e inclinação das árvores. Não existem residências no local, porém um escorregamento de porte maior pode afetar todo o trânsito da região.

Figura 6 - A e B – fotos com destaque para o escorregamento no talude de corte de estrada. C e D – fotos mostram que as árvores estão inclinadas em direção à rua.

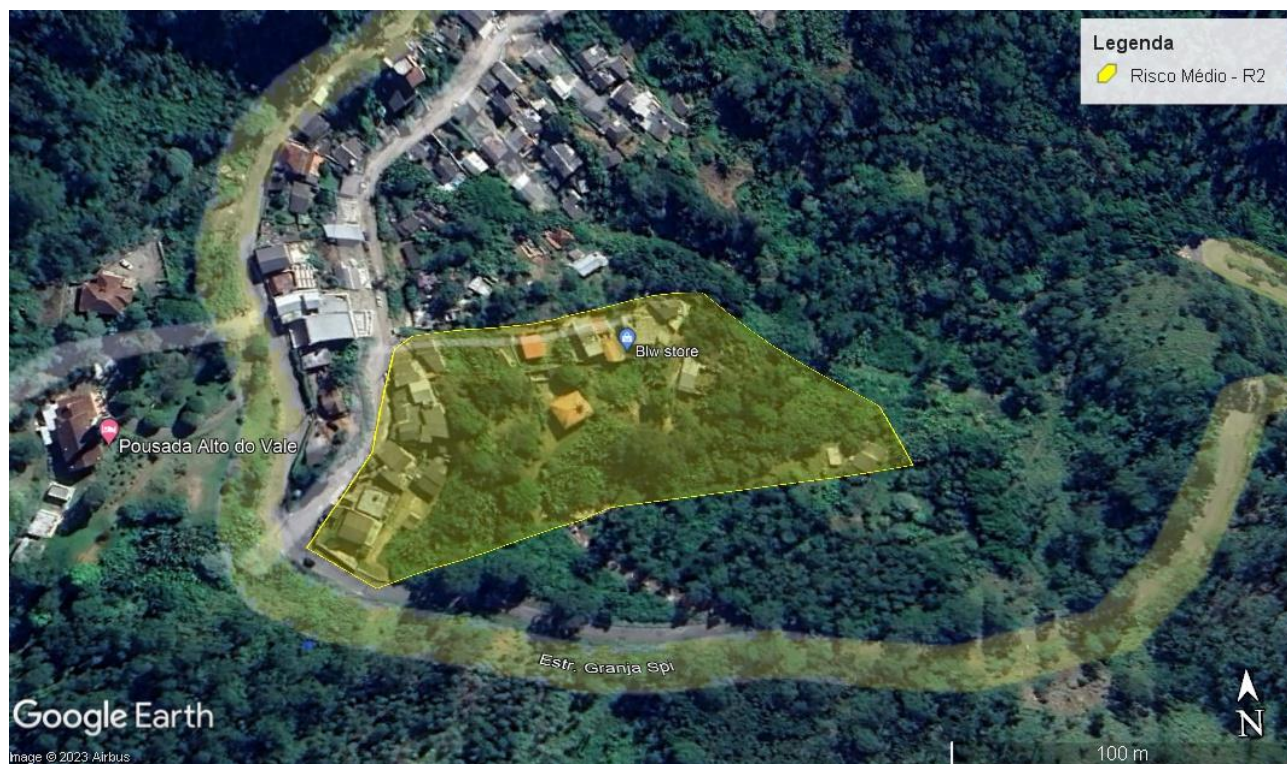
De acordo com a metodologia de classificação de risco a deslizamentos utilizada pelo DRM-RJ, a área analisada apresenta cicatrizes de deslizamentos de pequeno porte, como foi destacado nos pontos 1 e 3, assim como uma casa em fundo de vale com talude nos seus fundos no ponto 4, contudo, sem este apresentar indícios de movimentação do terreno, como trincas, degraus ou árvores inclinadas. Desta forma, foi classificada na metodologia com **risco médio (R2)** (Figura 7).

Figura 7 - **Polígono de risco médio - R2** da área vistoriada. Fonte: Google Earth Pro, dia 10/02/2023.

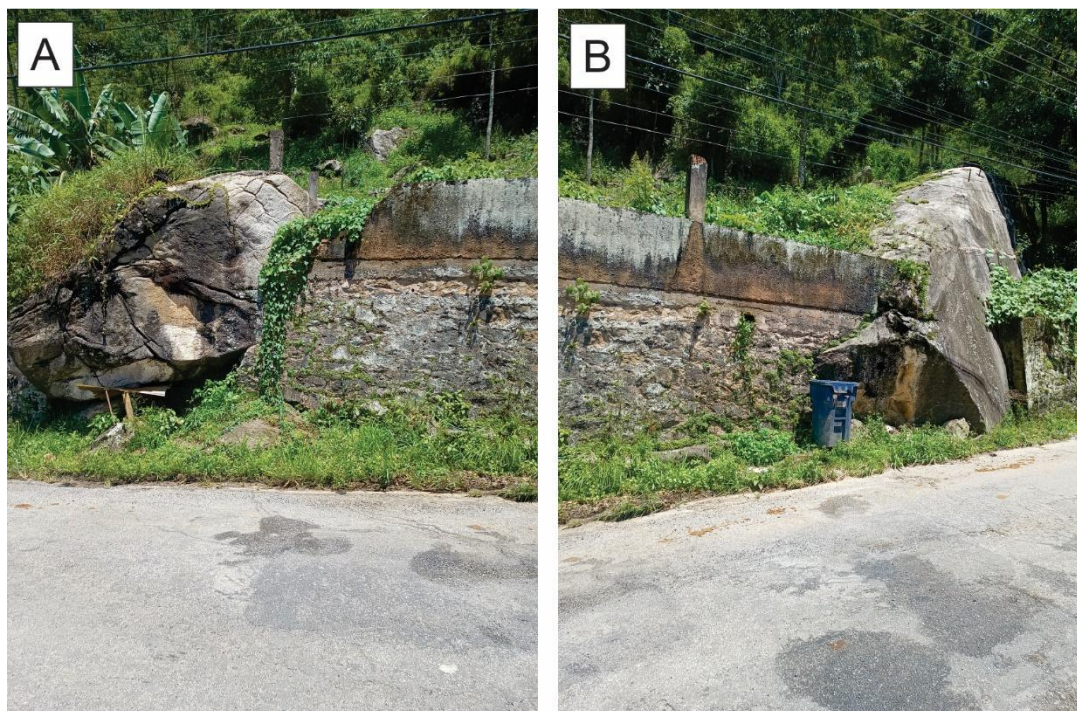
O ponto 5 apresenta dois blocos de dimensões decamétricas (Figura 9) depositados no fim do talude a montante da Rua Sabina Abreu Aguilera. Nesses blocos foram construídos muros de contenção com drenos que delimitam a propriedade a montante da rua, onde tal qual os próximos pontos a serem descritos sofreram com as chuvas de 2011, tendo ocorrido no PC 2 (ponto de controle 2) da Figura 8, um deslizamento planar de acordo com imagens do Google Earth. A vegetação no local é de médio a grande porte.

Figura 9 – A e B - Imagem dos blocos decamétricos referentes ao ponto 5 encontrados na beira da via de acesso à localidade.

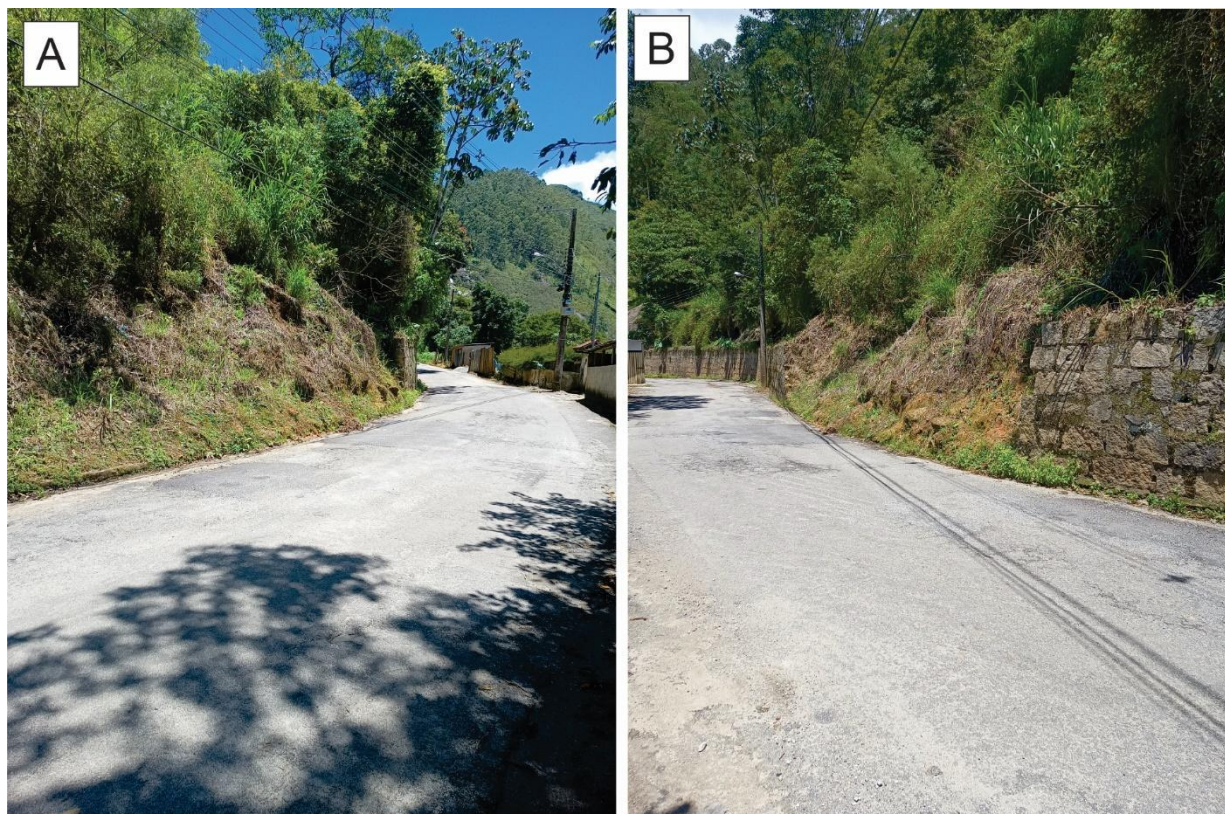
No ponto 6 foi observado que o muro de contenção que delimita o talude de corte da rodovia apresentava um trecho de descontinuidade (Figura 10), o que sugeria que foi destruído por algum movimento de massa pretérito. A drenagem desse muro encontra-se quase que totalmente obstruída.

O talude possui cerca de 6m de altura e é composto por solo residual jovem e blocos de rocha, com uma cicatriz de escorregamento de 2011, já com vegetação recobrindo-a. Houve a movimentação de solo e blocos durante esse evento. É uma região movimentada do local com passagem de ônibus municipais e outros veículos de grande porte. A vegetação é de médio a grande porte com árvores gigantes no seu topo.

Figura 10 – A e B - Parte do muro destruído referente ao ponto 6.

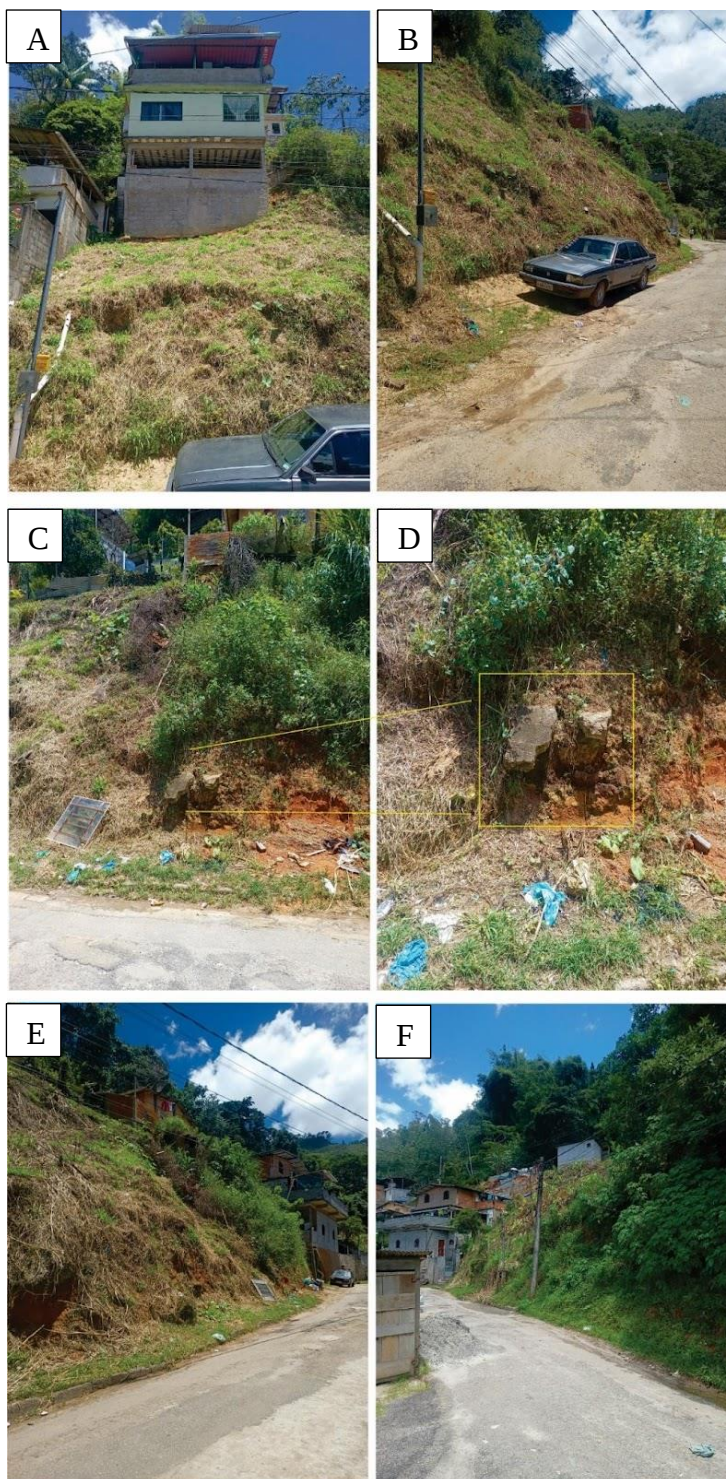
Ainda no ponto 8 (Figura 11), a residência 2203 possui 4 pavimentos apresentando indícios de erosão no talude com distância nula deste em que está inserida, esse com cerca de 4 metros de altura e largura de cerca de 10 m. O solo do talude apresenta alguns blocos inconsolidados, inclusive em sua base e, o processo erosivo já avança sobre a base e fundação da casa e uma de suas paredes encontra-se torta. O escorregamento tem um raio de 40 metros de comprimento, usando as duas casas como referência.

Figura 11 - Mosaico de imagens que mostram a casa no talude em erosão progressiva (A e B) e os indícios de escombros da casa destruída totalmente pelos deslizamentos de 2011 (C, D, E e F), referentes ao ponto 8.

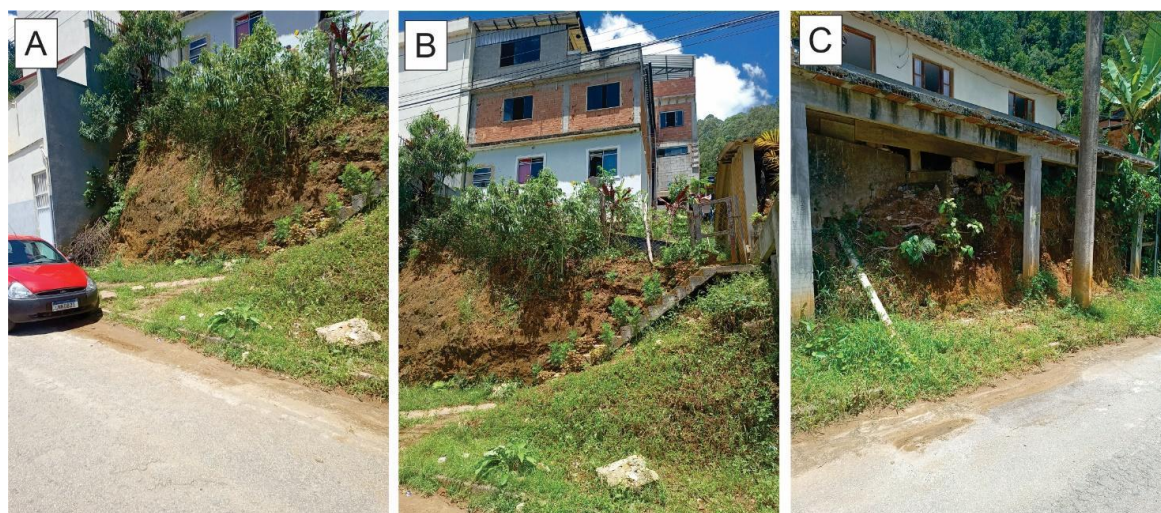
Finalmente, no ponto 7 (Figura 12), há um talude de corte vertical com 2 metros de altura composto por solo residual maduro. A vegetação é de médio porte e existem pequenas marcas de erosão e exposição de raízes. Não há indícios de escorregamentos e um matacão foi observado no solo. Pelo menos 3 casas podem ser atingidas se houver algum evento geológico no local. Trata-se de um aglomerado de casas com até 3 pavimentos. Na construção que parece ser assembleia, uma parte da construção encontra-se danificada em sua lateral (Figura 13).

Figura 12 – A, B e C - Aglomerado de casas conforme o descrito no ponto 7.

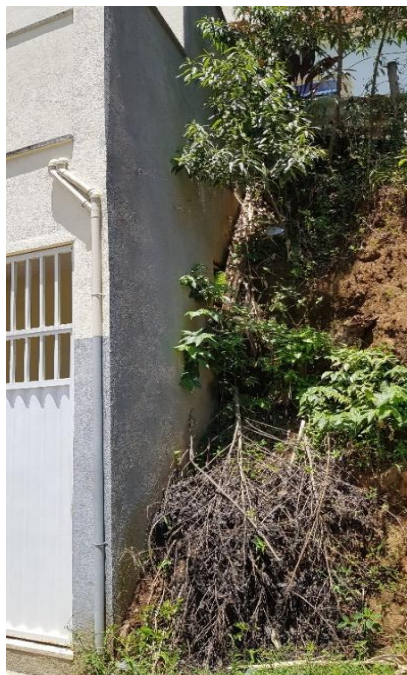
Figura 13 - Lateral da residência danificada conforme descrito no ponto 7.

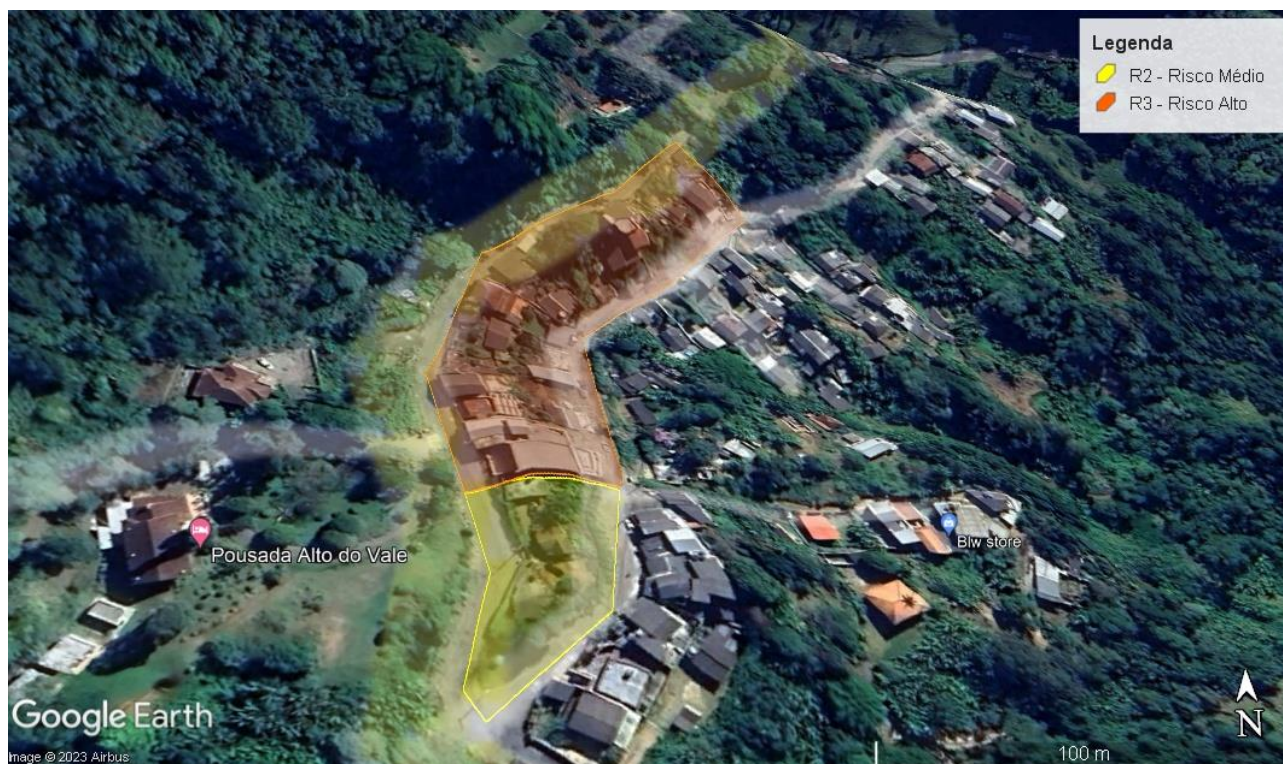
De acordo com a metodologia de classificação de risco a deslizamentos utilizada pelo DRM-RJ, a área analisada apresenta duas classificações de risco (Figura 14): em sua ponta sul, um **polígono de Risco Médio (R2)**, por se tratar de local com poucos indícios de movimentações geológicas sofrendo mais com impactos da área a montante onde se encontra a Pousada Alto do Vale, onde ocorreram deslizamentos planares em 2011; e no centro e norte da área vistoriada, sendo classificada como de **Risco Alto (R3)** por apresentar cicatrizes de deslizamentos pretéritos, um deles inclusive com destruição do muro que delimita a rodovia e perda total de uma residência a jusante deste (pontos 6 e 8).

Além disso, na rua Lindolpho Godinho, além da residência totalmente destruída em 2011, há uma série de traços de movimentação e risco geológico, como trincas e erosão em curso em talude próximos à fundação de uma casa (ponto 8) e um conjunto de casas a jusante do deslizamento de grande porte que avançou pela rodovia a montante.

Figura 14 - Polígono de risco médio - R2 na ponta sul e Polígono de Risco Alto - R3 na parte central e norte da área vistoriada. Fonte: Google Earth Pro, dia 10/02/2023.

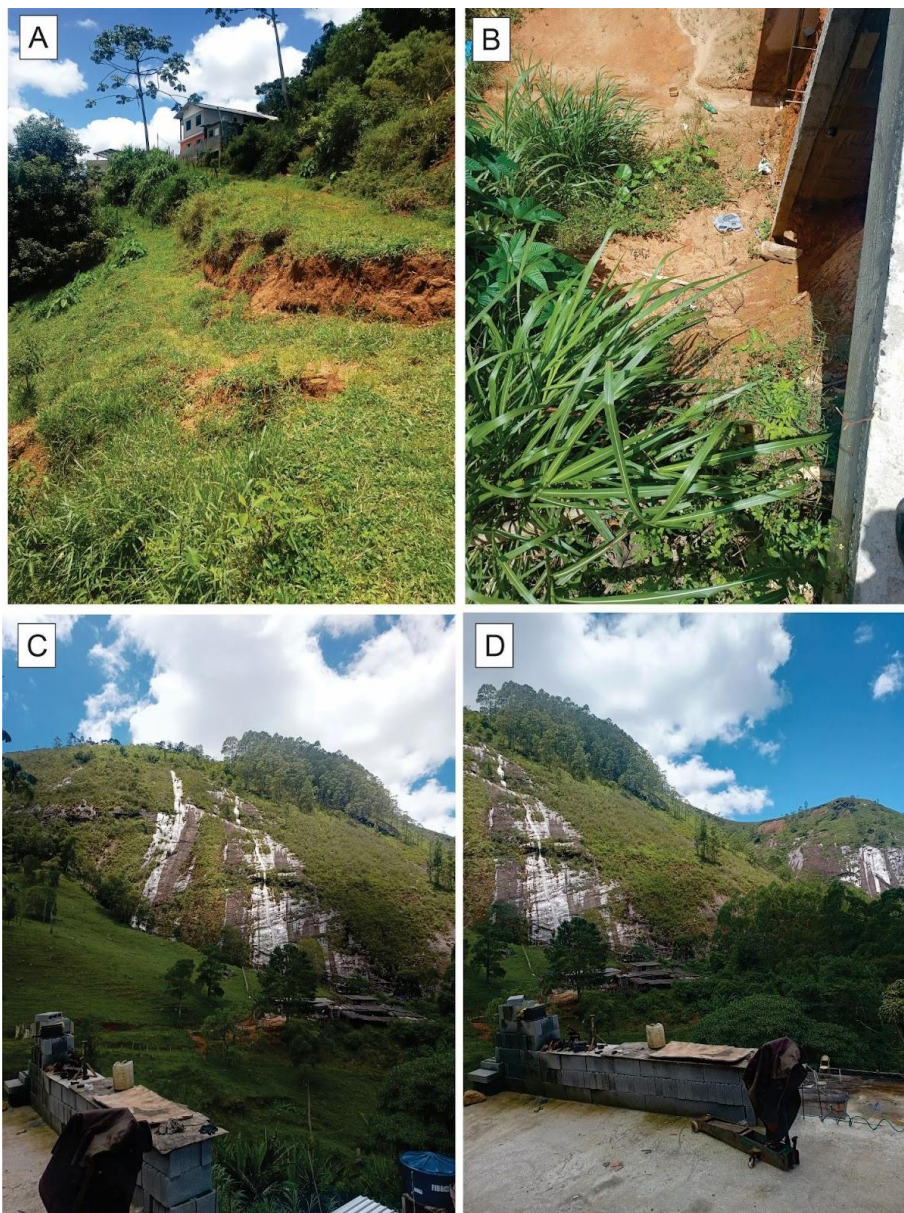
O ponto 9 foi realizado dentro das dependências do Sítio Novo Destino. A residência principal do sítio encontra-se sobre um talude de corte de 4 metros de altura, composto por solo residual maduro. Não foi permitida a avaliação com mais detalhes do local.

Figura 16 - A e B – tentativa de observação do talude abaixo da casa principal do sítio Novo Destino. C e D – maciço a frente da casa com a queda de água constante, em destaque o pequeno curral da família (círculo amarelo).

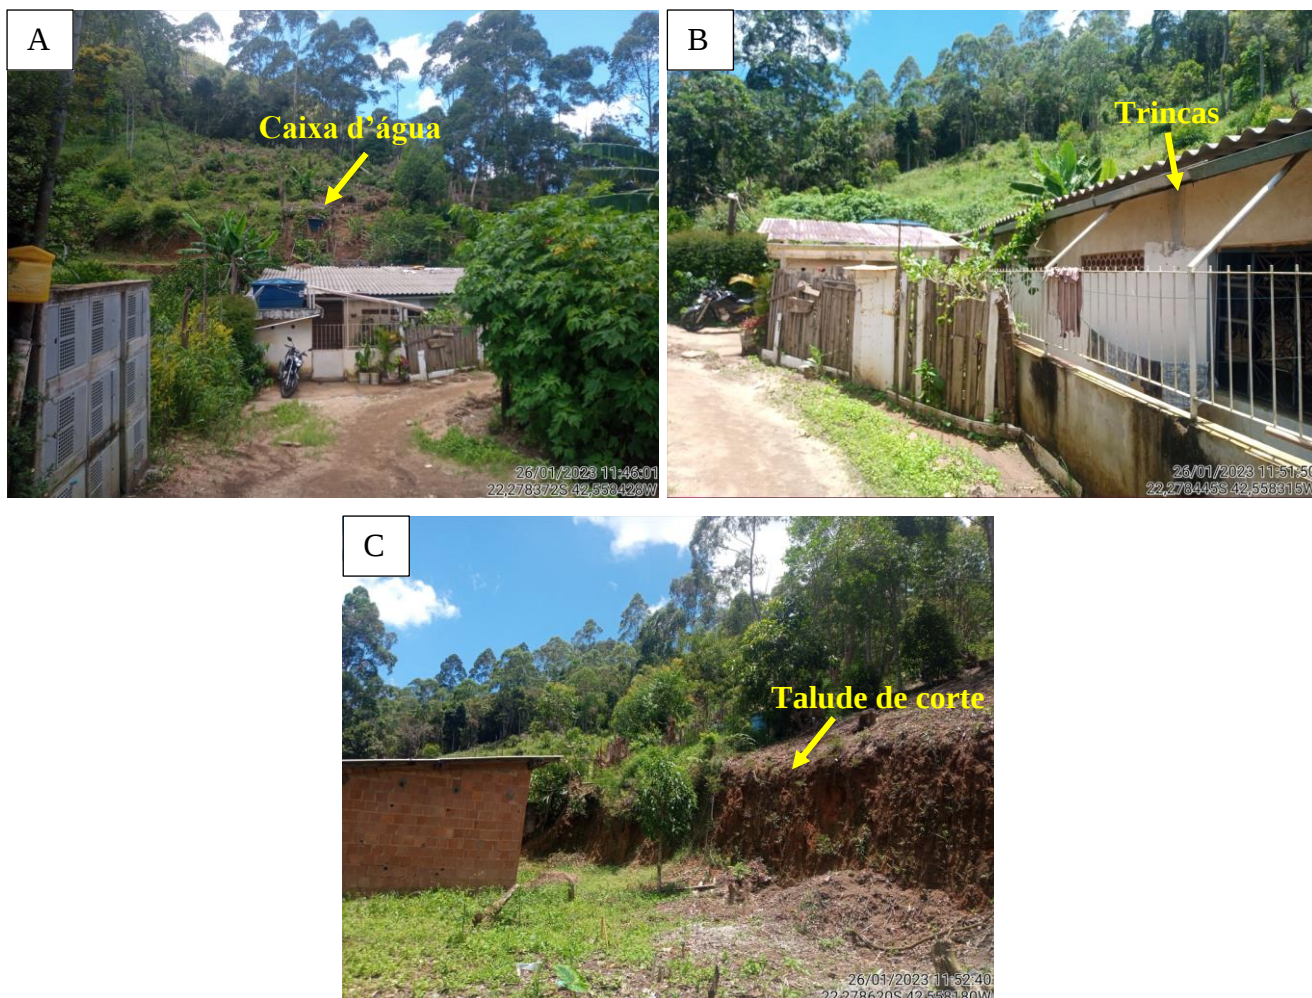
Figura 19 – Condicionantes geológico-geotécnicos observados no primeiro setor do polígono. A – caixa d'água na crista do talude. B – trincas nas residências. C – talude de corte.

Na encosta, notam-se três caixas d'água sobreposto ao solo, mas sem evidências de infiltração de água no solo. Os telhados das residências são inclinados para o talude, sem presença de calhas para o escoamento de água pluvial. Ademais, notam-se feições erosivas no talude e trincas nas moradias.

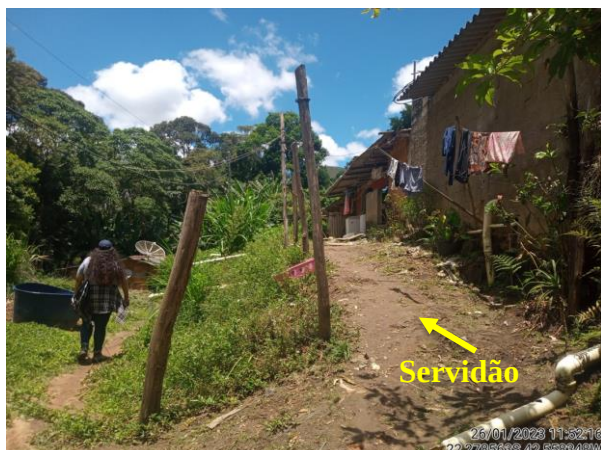
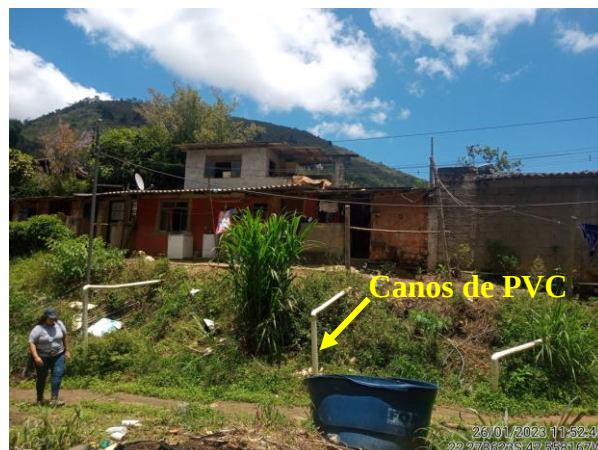
Figuras 20 e 21 – Talude de corte com sistema de drenagem precária.

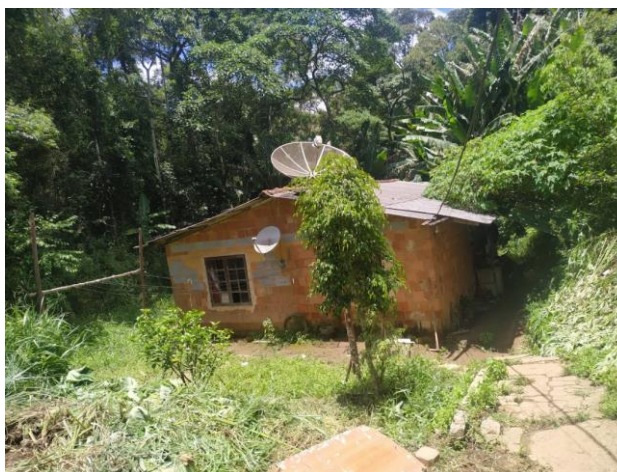
A única residência s/n, isolada, localizada ao sul deste setor, encontra-se encaixada em uma área onde a água pluvial é totalmente direcionada para esta zona, devido ao perfil geomorfológico da região (Figuras 22 e 23). Não foi observado sistema de drenagem no local, e a vegetação ao redor é predominantemente de alto porte.

Figuras 22 e 23 – Residência isolada e sem sistema de drenagem.

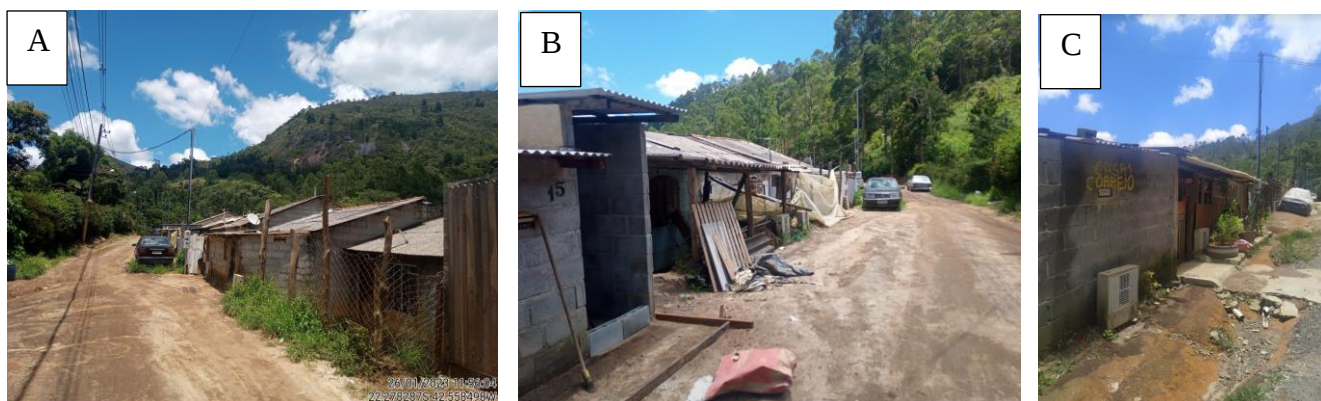
feições erosivas, movimentação de massa e canos de PVC expostos. O local evidencia moradias de vulnerabilidade muito alta (Figura 24), além de sistema de drenagem superficial precária (Figura 25).

Figura 24 – A, B e C - Residências com vulnerabilidade muito alta nas vilas de casas.

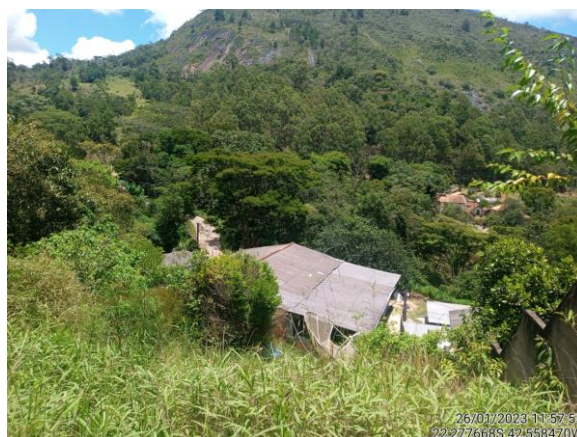
Figura 25 - D – Residência a jusante da rua Sabiá sem sistema de drenagem.

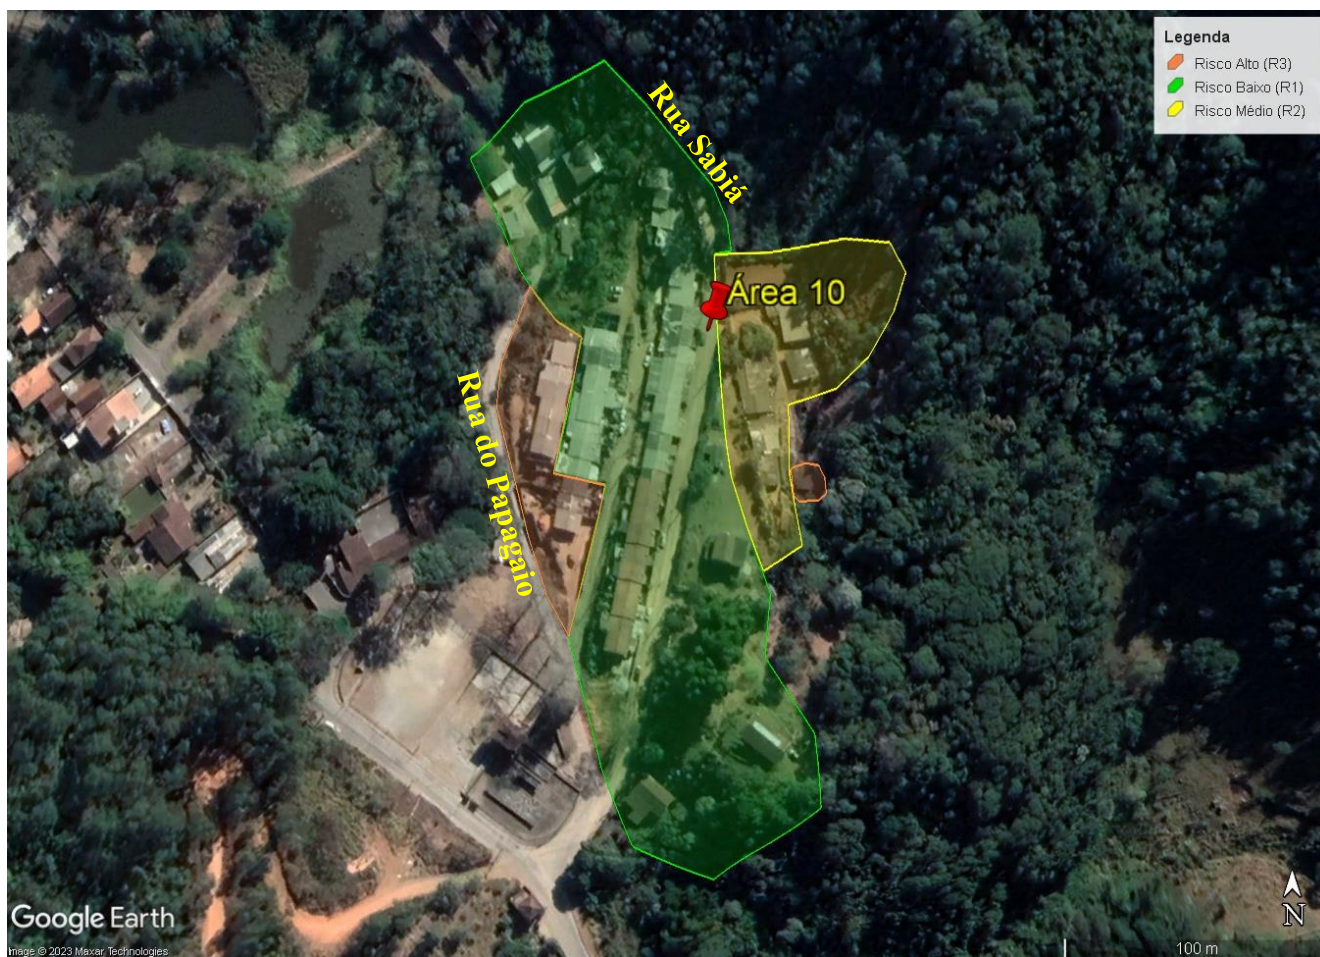
De acordo com a metodologia de classificação de risco a deslizamento utilizada pelo DRM-RJ, foram destacados dois setores, onde são observados condicionantes geológico-geotécnicos predisponentes à movimentos de massa. Notam-se taludes de cortes, feições erosivas e precariedade no sistema de drenagem superficial. Não foram identificadas trincas no terreno, e/ou árvores inclinadas no entorno da residência. Portanto, no momento da vistoria, obteve-se os **polígonos de Risco Baixo (R1), Risco Médio (R2) e Risco Alto (R3)** (Figura 26).

Figura 26 – Polígonos de Risco Alto, Médio e Baixo – Ruas Sabiá e do Papagaio, Bairro Granja Spinelli.

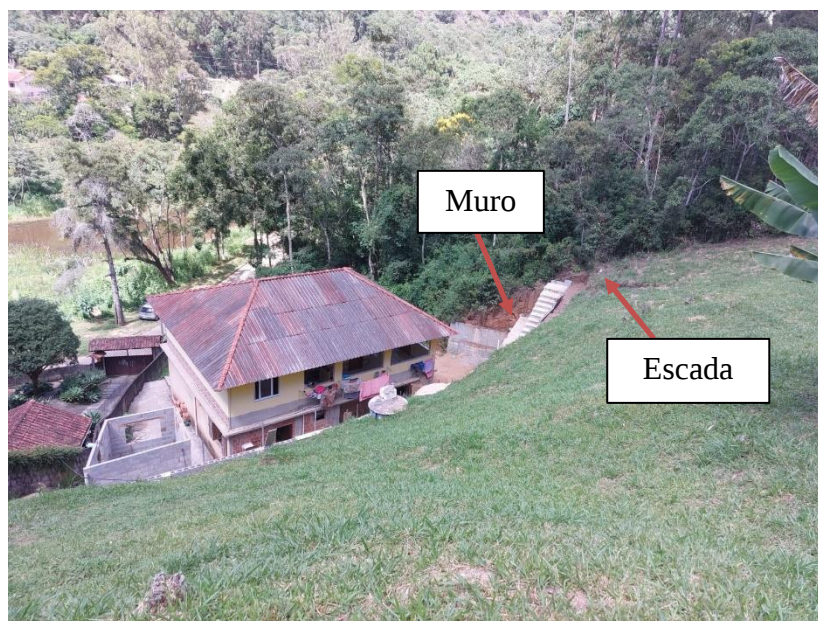
Figura 27 – Encosta nos fundos da residência nº 355.

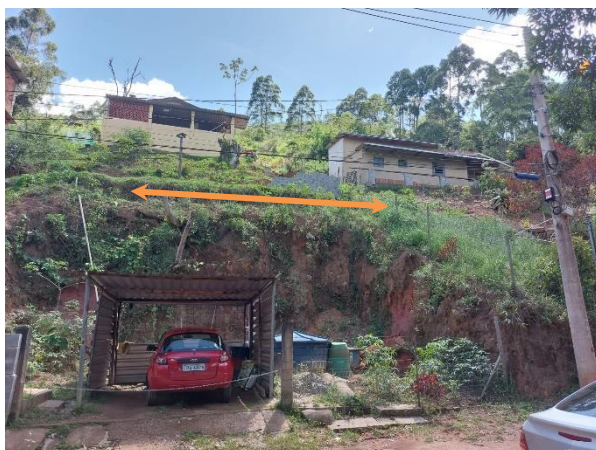
Figuras 28 e 29 – Talude de corte com degrau de abatimento na crista.

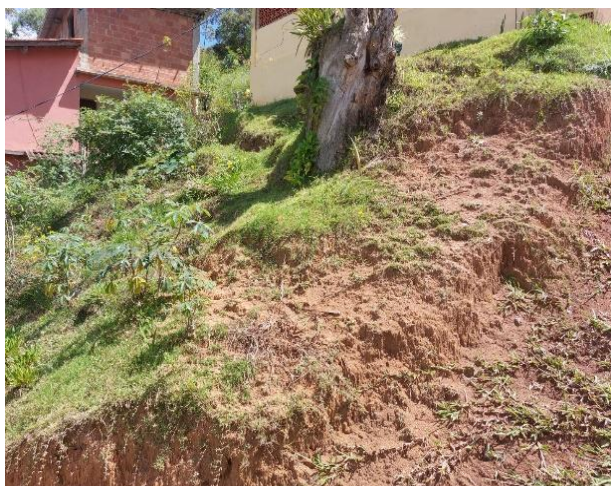
No entorno de todos os imóveis foram percebidos processos de erosão laminar e por ravinamento, esta última solapando a escada de acesso a um dos imóveis (Figuras 30 e 31, respectivamente), a inexistência de sistemas de drenagem superficial e subsuperficial adequados, sendo que os canos de PVC direcionam a drenagem para o sopé da encosta (Figuras 32 e 33), na rua Sabiá, onde a água escoar livremente sobre a via devido a inexistência de sistema de drenagem urbana (Figuras 34, 35 e 36).

Figura 30 e 31 – Ocorrência de erosão potencializado pela ausência de sistema de drenagem pluvial adequado.

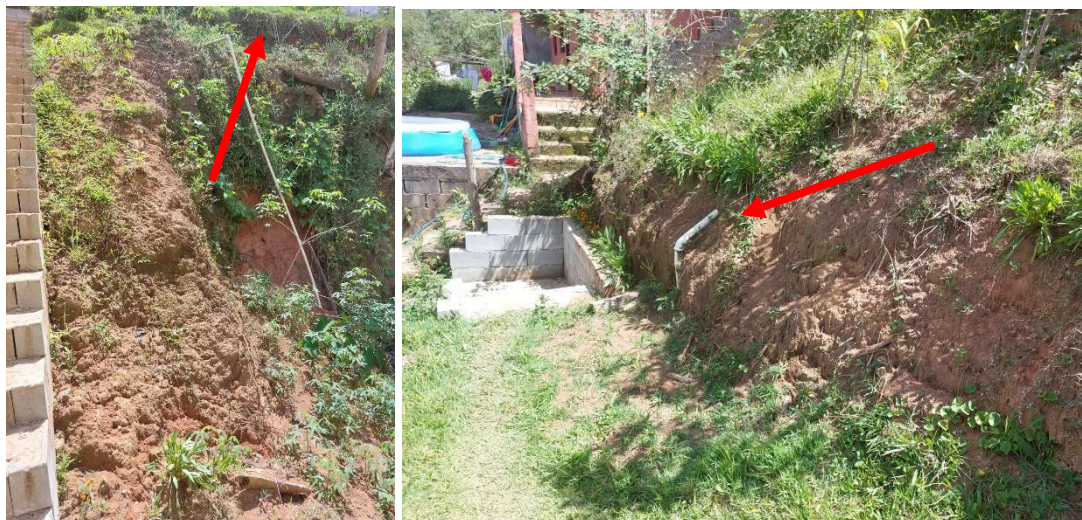
Figuras 32 e 33 – Tubos de PVC ao longo do talude direcionando a água ao sopé.

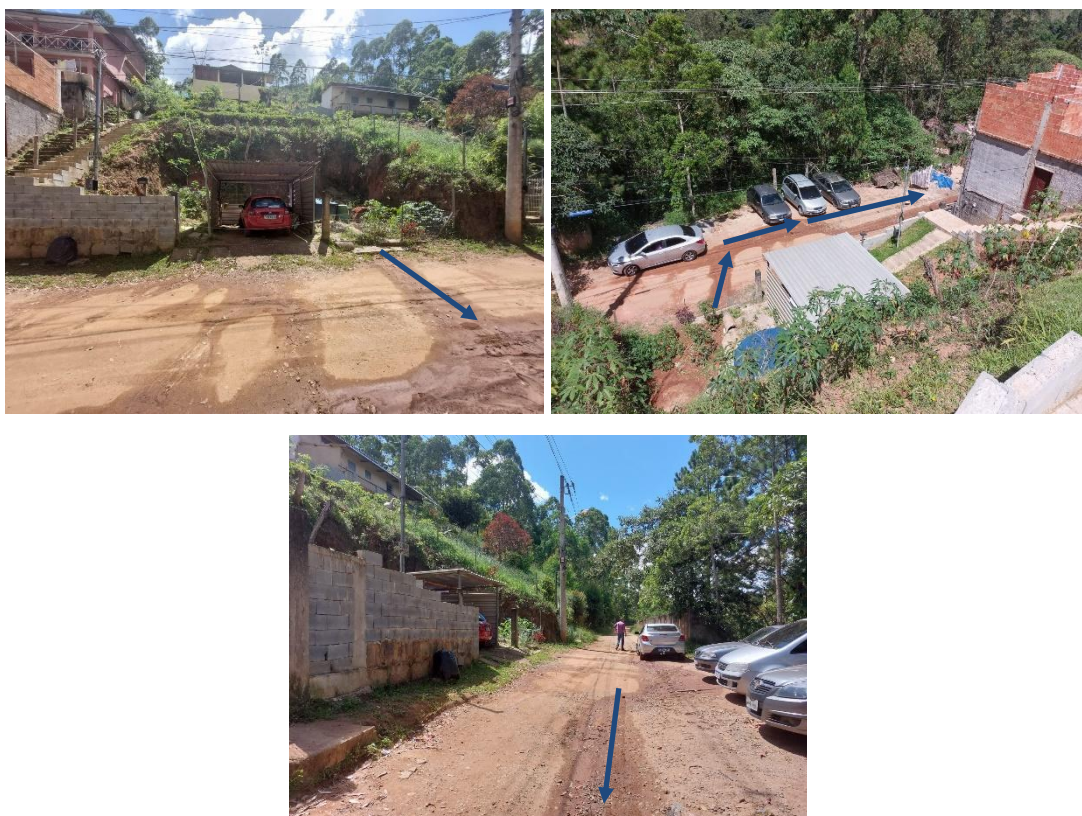
Figuras 34, 35 e 36 – Sentido do fluxo de água pluvial sobre a via.

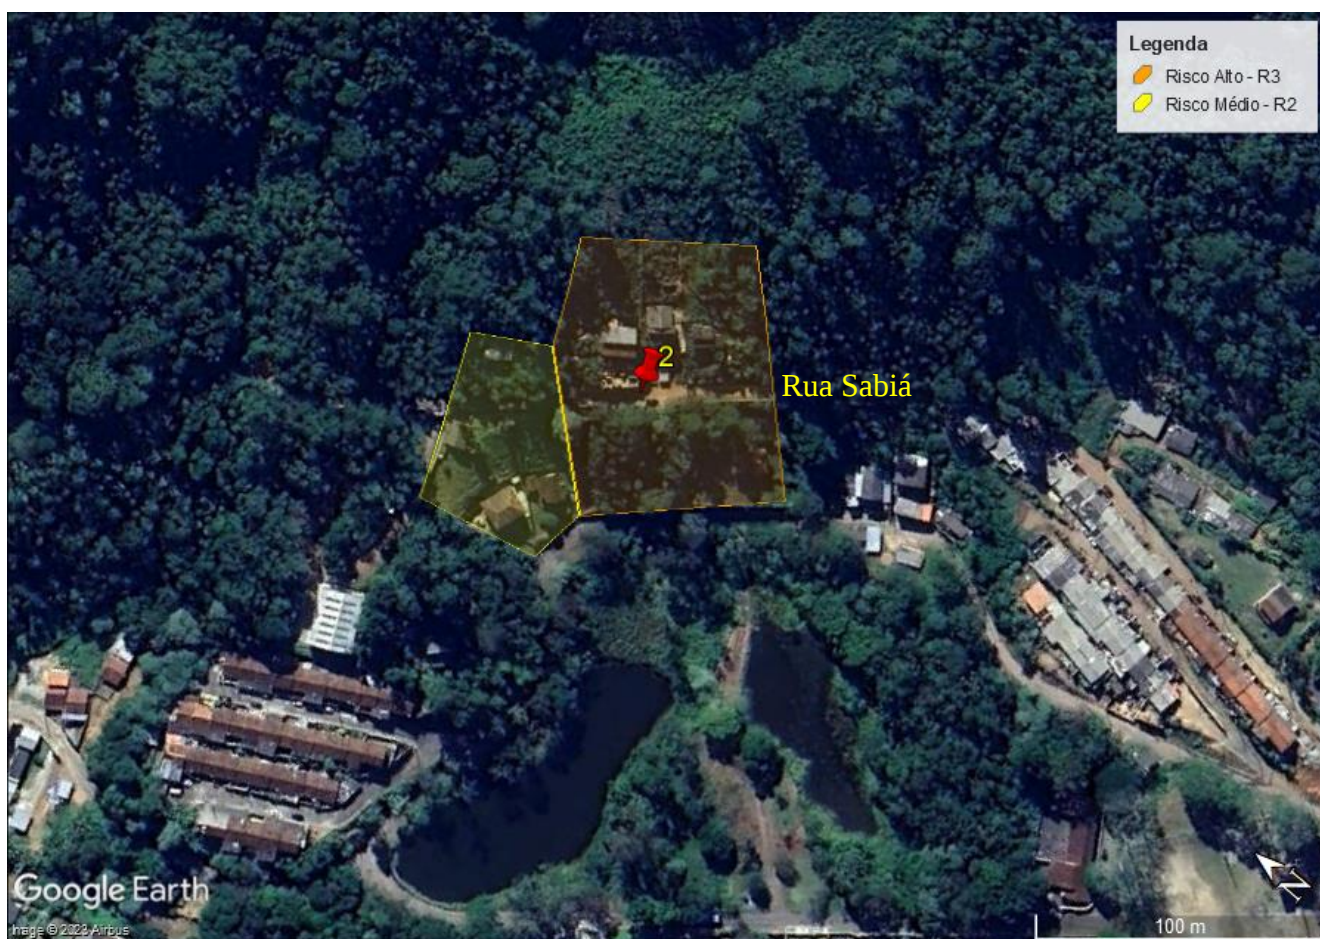
Assim sendo, a área possui no momento, um **polígono de risco alto (R3)** e outro **médio (R2)** (Figura 37).

Figura 37 – Polígonos de risco da área 12.

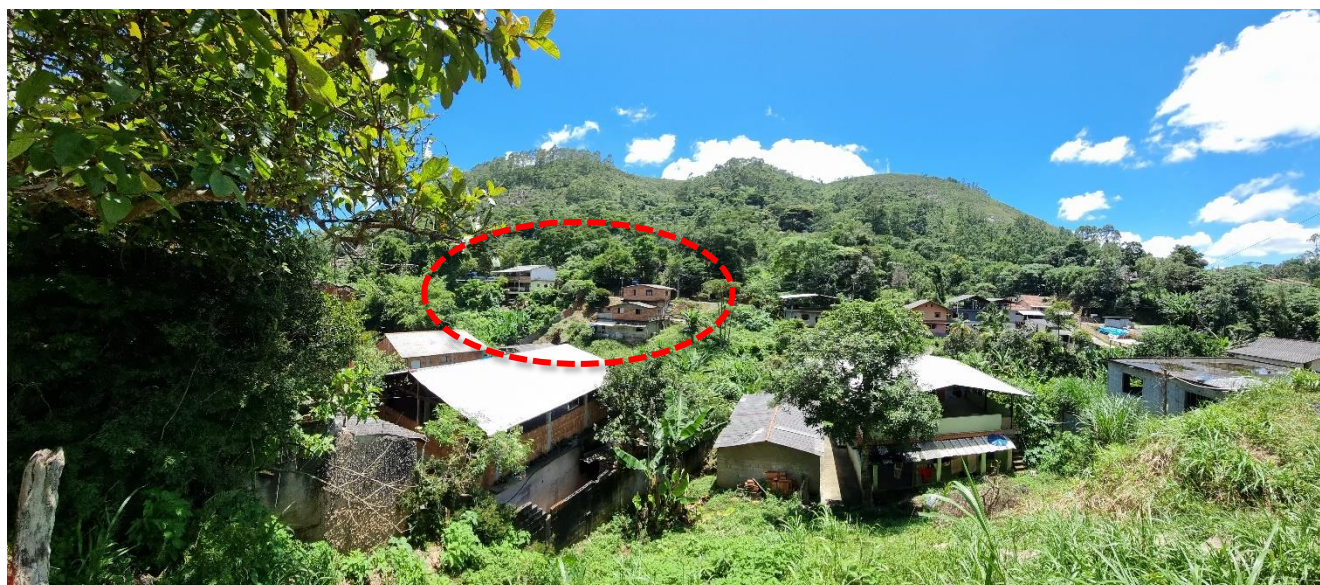
Com relação ao polígono 15, apenas 02 residências foram consideradas sob risco remanescente de deslizamento, estando elas destacadas na Figura 38. Estas encontram-se na porção mais íngreme do talude, à jusante da estrada (Figura 39). Neste ponto é possível observar evidências de deslizamentos anteriores, como material desagregado na superfície do terreno.

Figura 38 - Visada panorâmica do polígono 15 (residências ao fundo da imagem), com destaque para as moradias em risco alto (R3).

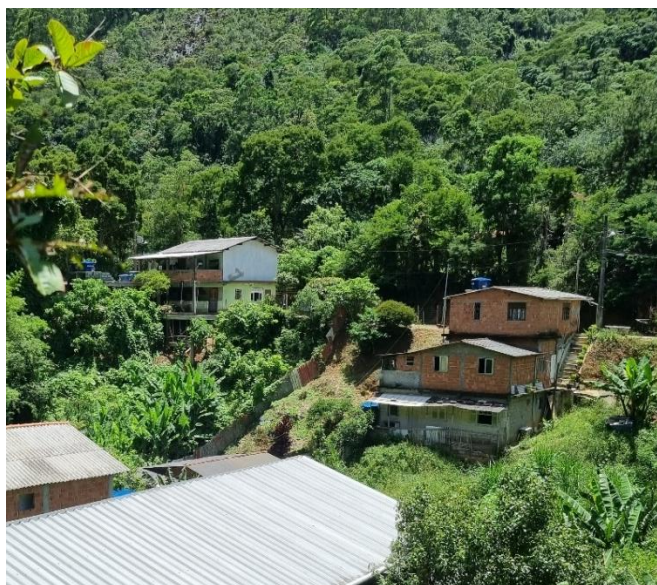
Figura 39 - Moradias em risco alto (R3).

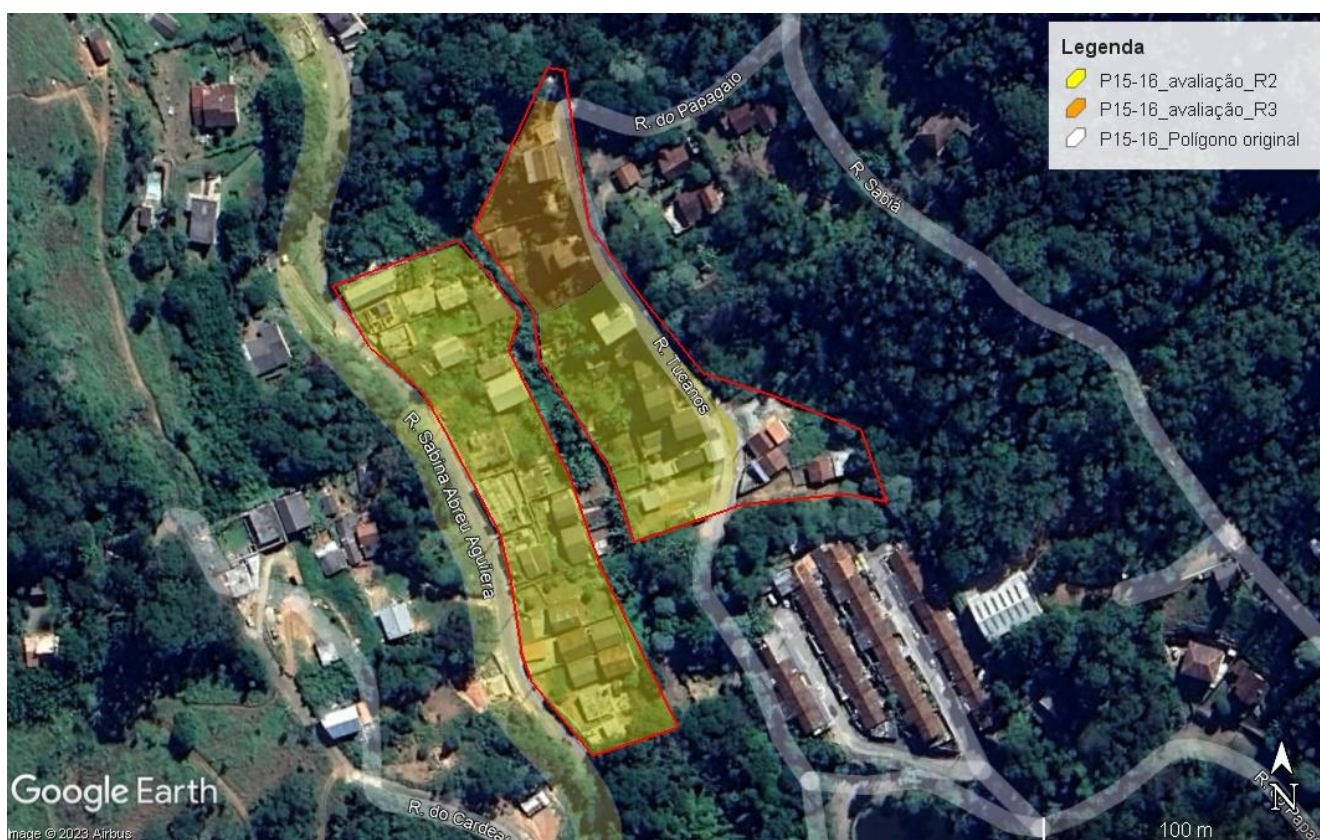
Sendo assim, conforme a metodologia de classificação de risco a deslizamento utilizada pelo DRM-RJ, as residências analisadas à jusante da rua Tucanos, parte delas se encontram encaixadas na parte mais íngreme dos taludes de corte e próximo à áreas que apresentam indícios de deslizamento enquanto, os imóveis à jusante da Rua Sabina Abreu Aguilera se encontram em áreas mais estabilizadas, classificando-se como **Risco Alto (R3)** e **Risco Médio (R2)**, respectivamente (Figura 41).

Figura 41 - Polígonos das áreas de risco 15 e 16.

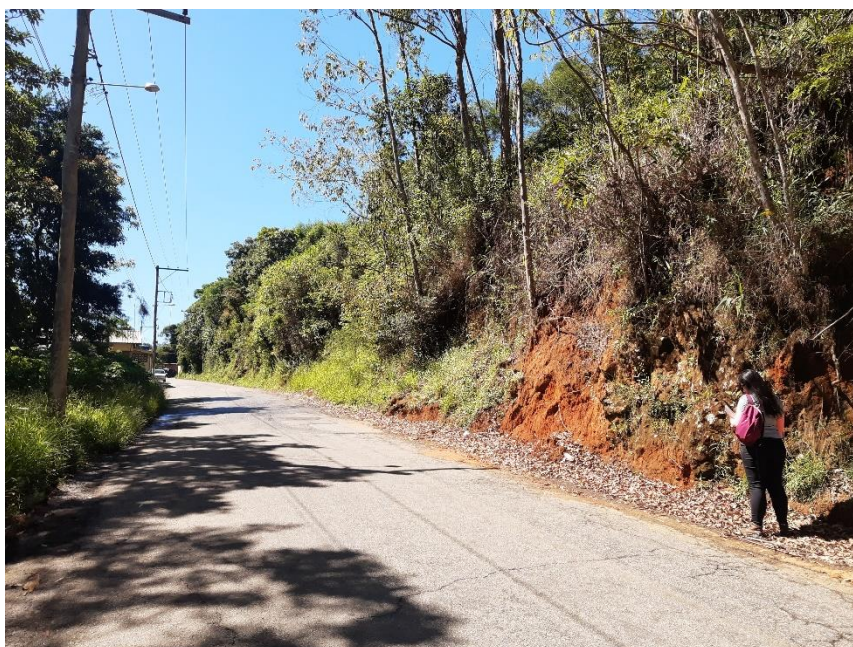
No ponto A, foram verificados alguns indícios de deslizamentos anteriores no corte da estrada (Figura 42). Entretanto, no local não foi possível avistar as residências que identificadas através da imagem de satélite.

Figura 42 - Primeiro ponto do polígono 17 (ponto A)
