| DOCUMENTO: | <b>Parecer Técnico</b> | DATA: | 16/02/2023 | PÁG.: | 1 / 51 |
| TÍTULO: | Avaliação de Risco de Deslizamento no bairro Granja Spinelli | MUNICÍPIO: | Nova Friburgo | | |

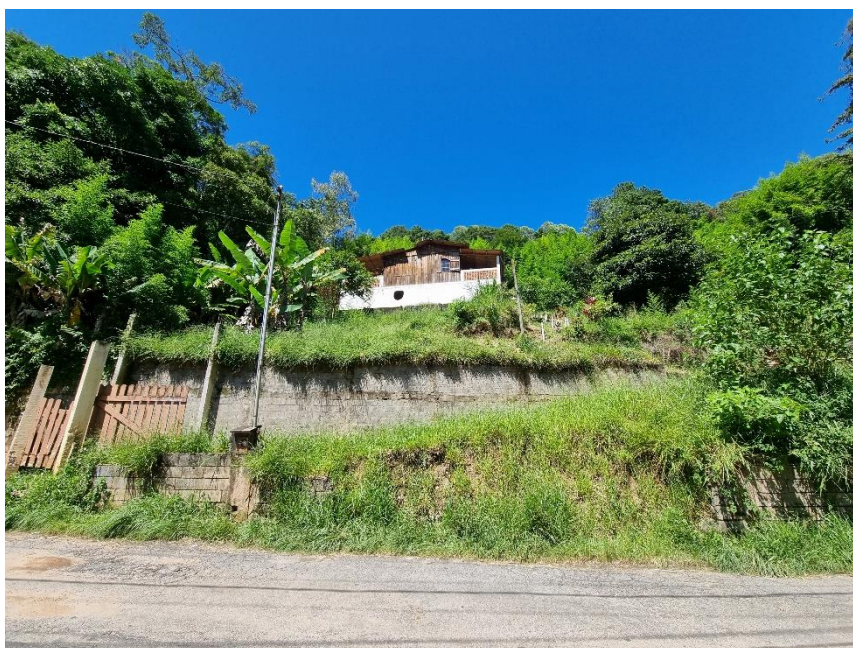
No ponto C, foi identificada uma edificação à meia altura no talude natural, com muro de blocos com cerca de 2 m de altura construído na base do talude. O referido muro possui alguns drenos e não foram observadas trincas na estrutura (Figura 45).

Figura 45 - Edificação verificada no ponto C.

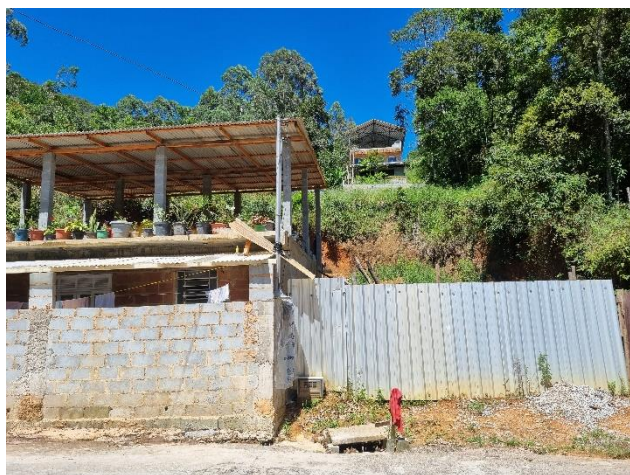
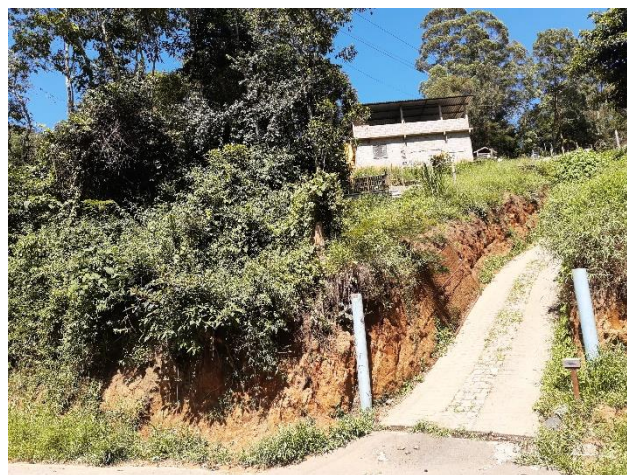
No ponto D, existe uma edificação na beira da estrada, com distância próxima de 1m da frente do corte vertical no talude, composto por solo maduro e altura aproximada de 4 m (Figuras 46 e 47). Destaca-se que, acima desta edificação, existe outro imóvel mais afastado, com cerca de 30 m da borda do talude.

Figuras 46 e 47 - Moradias verificadas no ponto D.

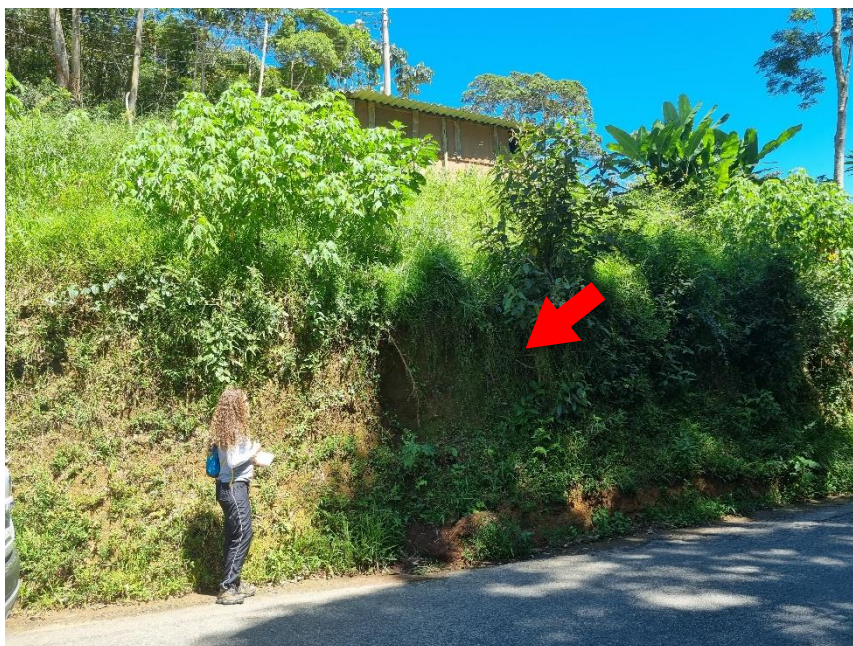
Figura 48 - Ponto E, com destaque para a cicatriz de deslizamento pretérito.

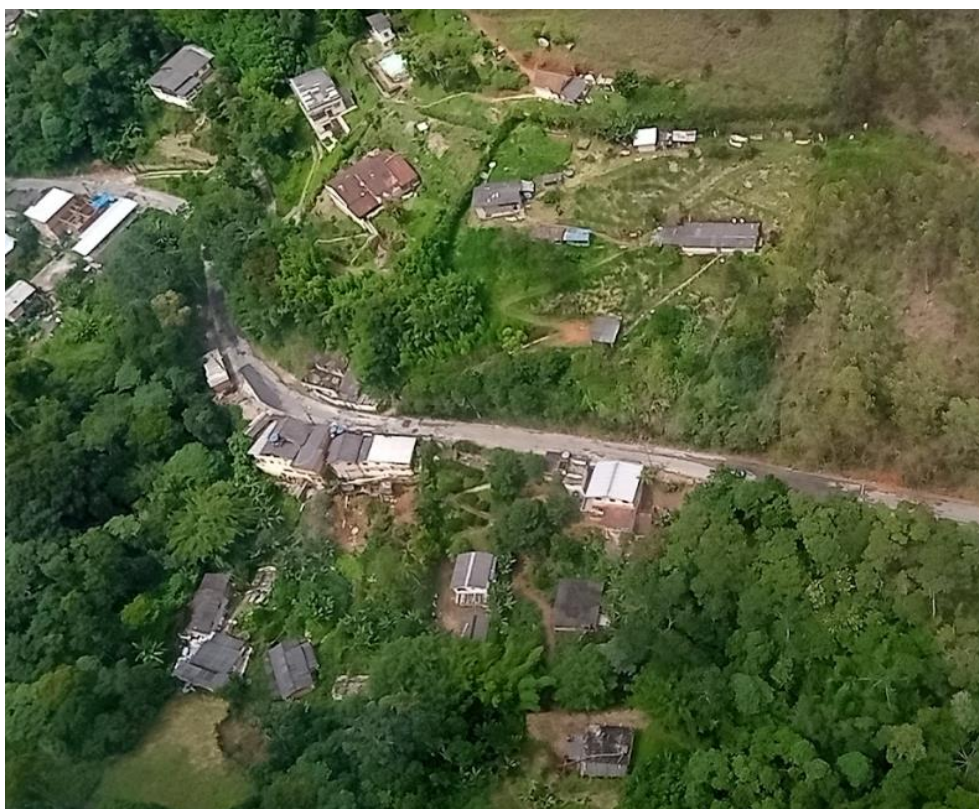
Há em torno de 14 residências a jusante da rua Sabina Abreu Aguilera até o córrego, apresentando feições de instabilidade nos fundos de pelo menos 4 imóveis (Figura 53).

Figura 53 – Imagem aérea da região vistoriada, área 19, dia 25/01/23.

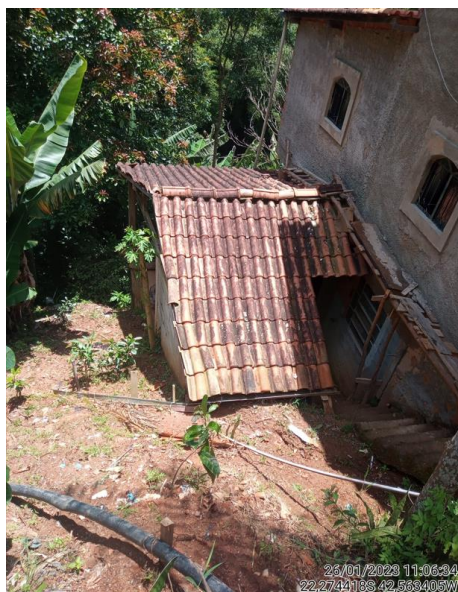
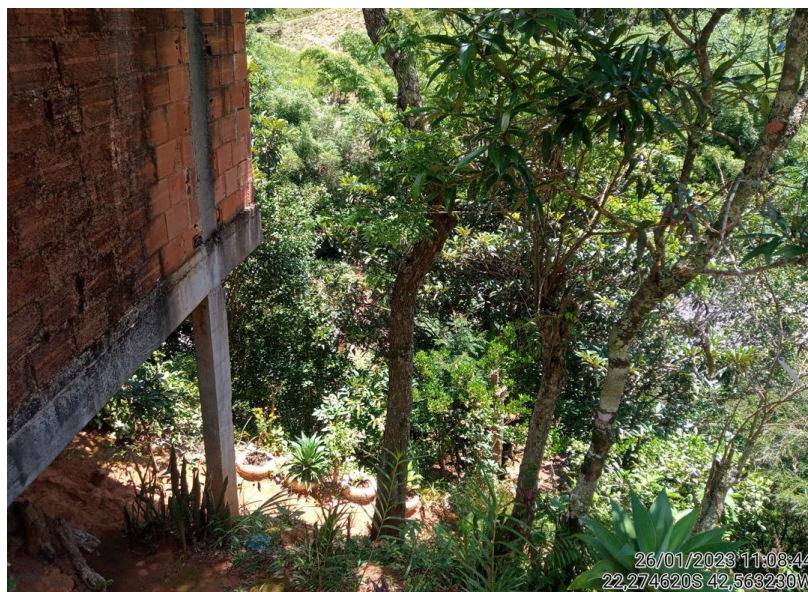
Figuras 56 e 57 – Feição erosiva predominante na base de uma das residências (altura do nº 906).

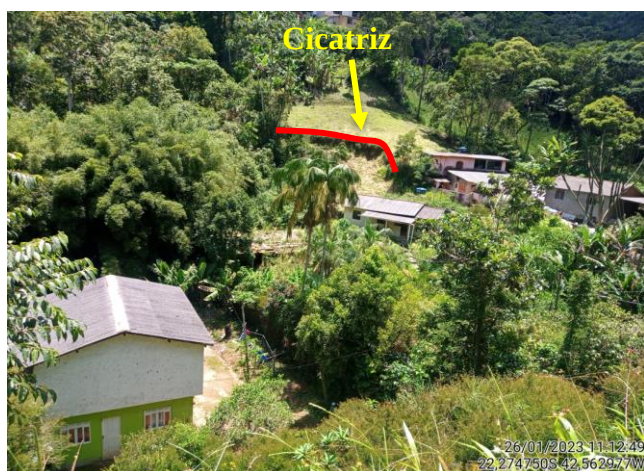
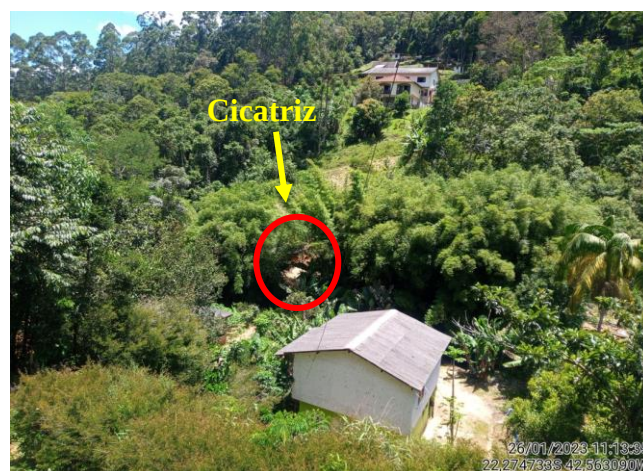
Na outra vertente do vale, há evidências de cicatriz de deslizamento pretérito, duas caixas d'água colocadas na crista e no sopé do talude, mas não tivemos acesso para identificar sinais de infiltração de água no solo (Figuras 58 e 59). Pelo menos 6 imóveis encontram-se no setor mais suave e plano do vale.

Figuras 58 e 59 – Cicatriz de deslizamento pretérito na outra vertente do vale.

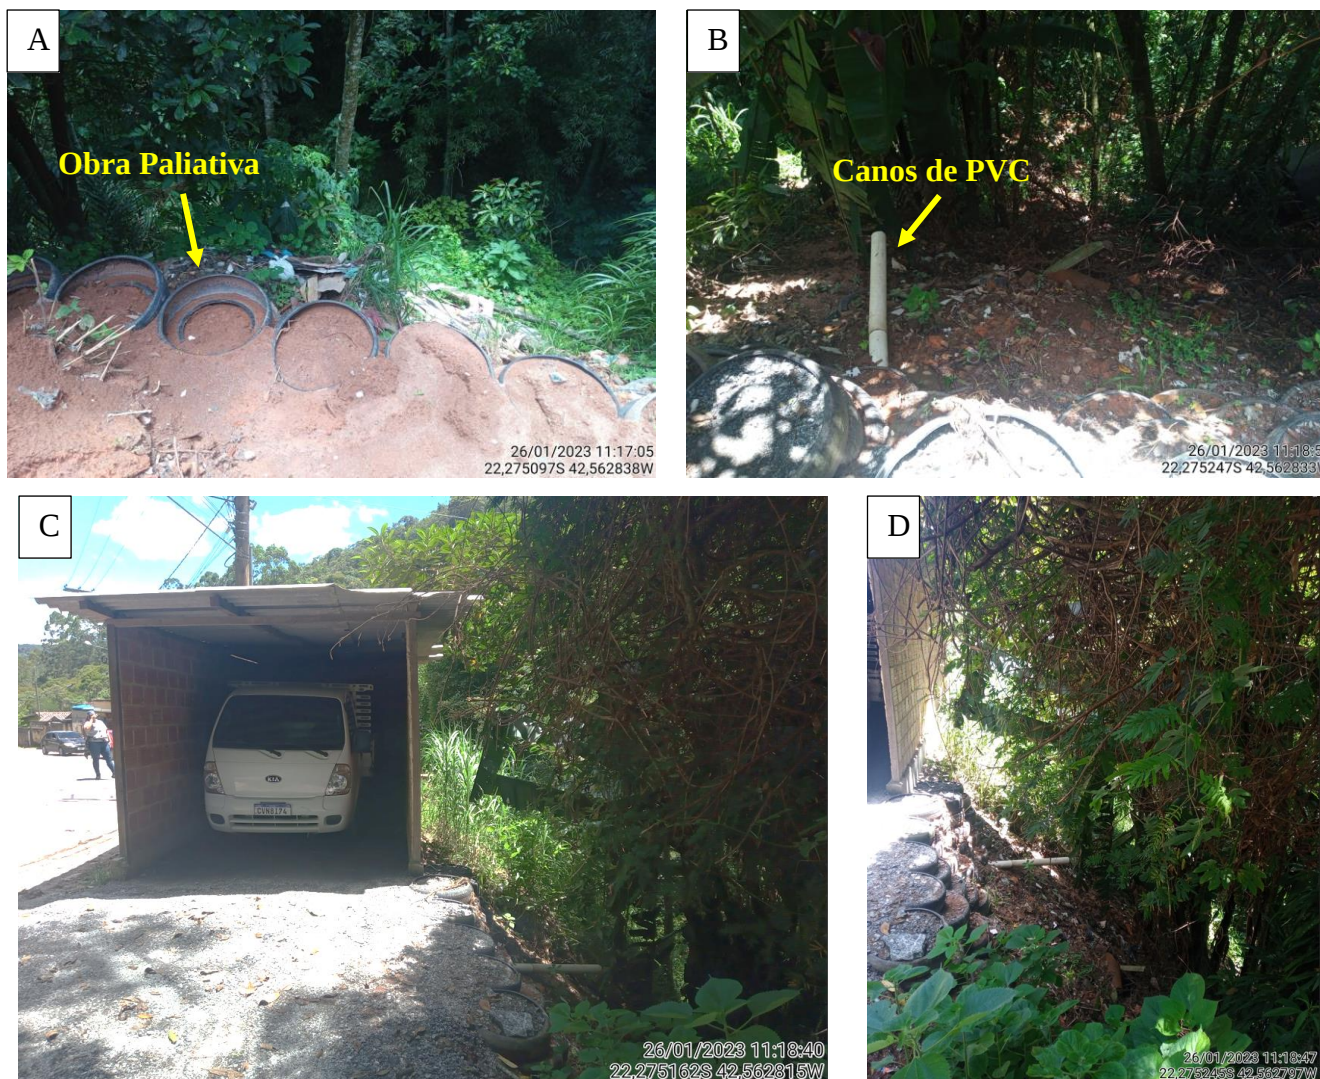
Figura 60 – A - obra de contenção de forma rústica. C - edificação de pequeno porte na crista do talude de corte. B e D – lançamento de água pluvial na encosta.

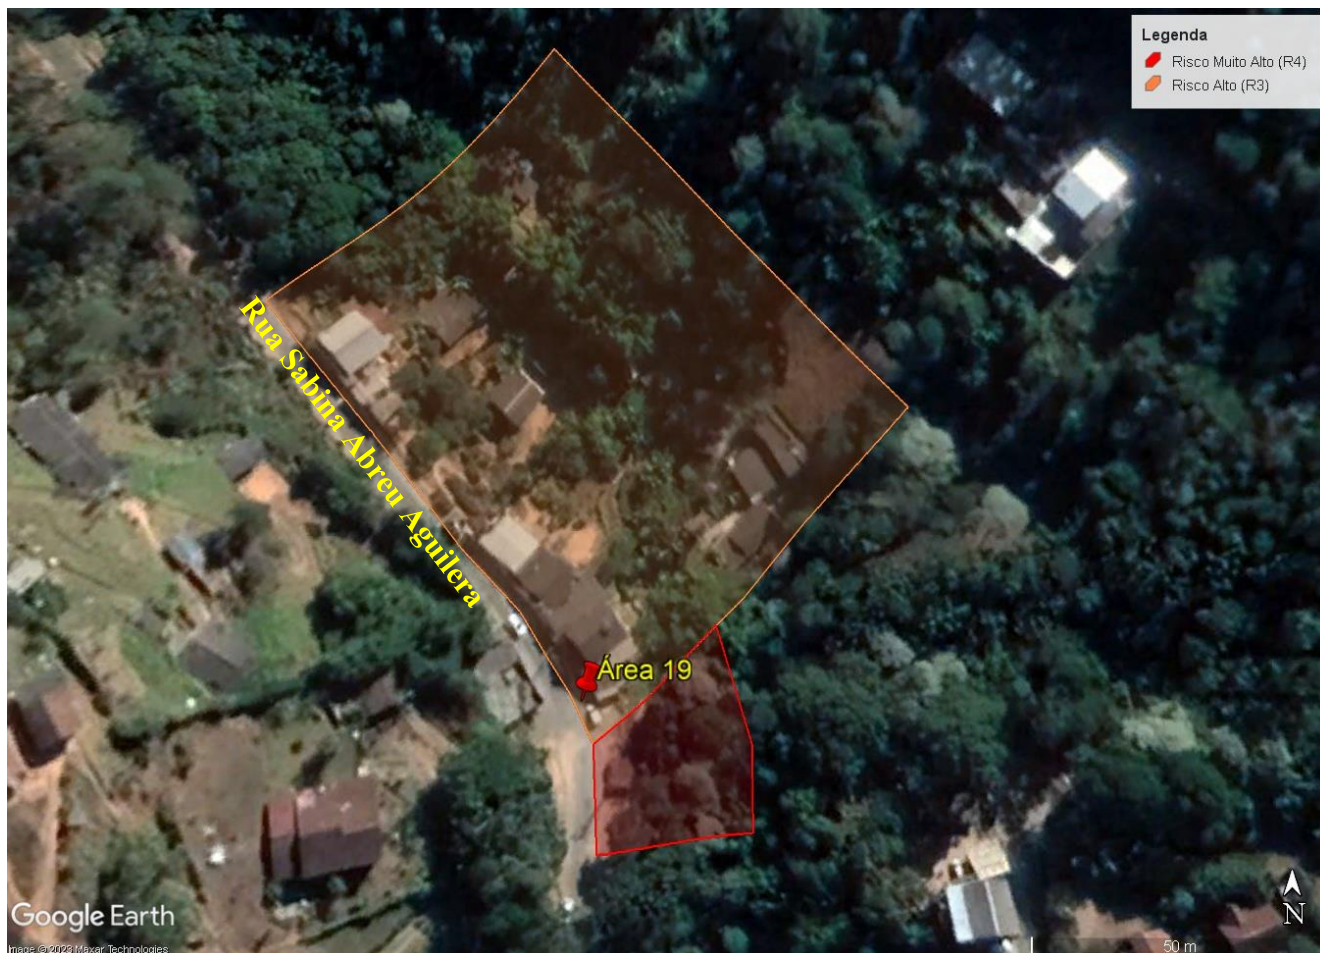
De acordo com a metodologia de classificação de risco a deslizamento utilizada pelo DRM-RJ, o setor onde está localizado as 14 residências, encontra-se encaixado no vale e apresenta ocorrência de cicatrizes de deslizamentos pretéritos. Não foram identificadas trincas no terreno e nas moradias, e/ou árvores inclinadas no entorno da residência. Assim sendo, no momento da vistoria, obteve-se o **polígono de Risco Alto (R3)**.

Figura 61 – Polígono de Risco Alto e Muito Alto – Rua Sabina Abreu Aguilera, Bairro Granja Spinelli.

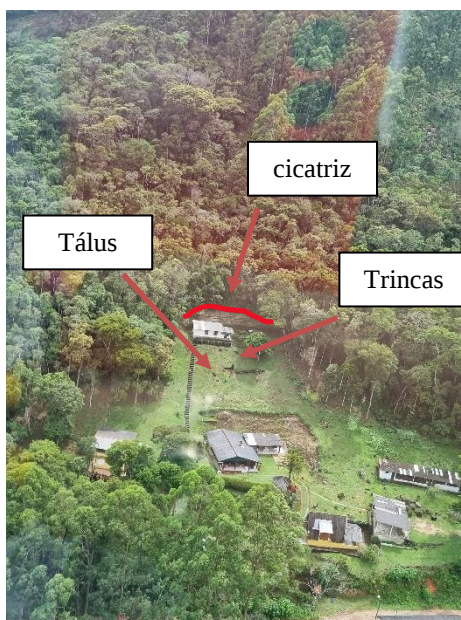
Há um conjunto de imóveis em frente ao referido número, este localiza-se a montante da rua Sabiá, com encosta de inclinação superior a 70°, com cobertura vegetal do tipo gramínea e médio porte, caracterizado por um depósito de tálus maior concentração na residência que se encontra mais a montante (Figura 62), porém apresentam padrão construtivo elevado, sem drenagens associadas. No momento do sobrevoo foi identificado algumas evidencias de movimentação, dentre elas; trincas no terreno; cicatriz de deslizamento, contudo não foi permitido a entrada da equipe no terreno para melhor averiguação.

Figura 62 – Encosta a montante do nº 831.

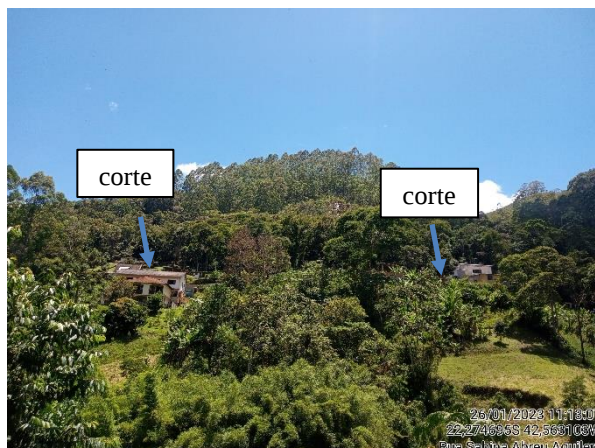
Figuras 63 – Talude de corte na crista.

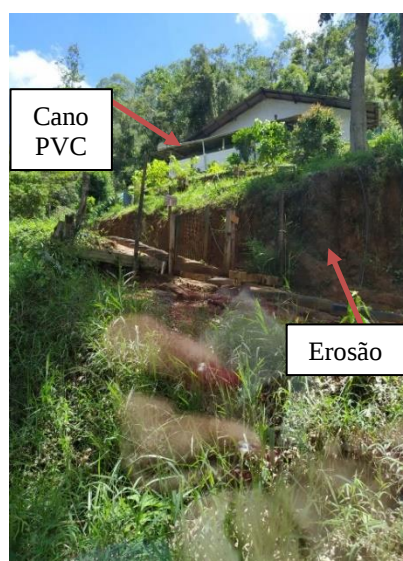
Figuras 64– Ocorrência de erosão e sistema de drenagem pluvial direcionando para encosta.

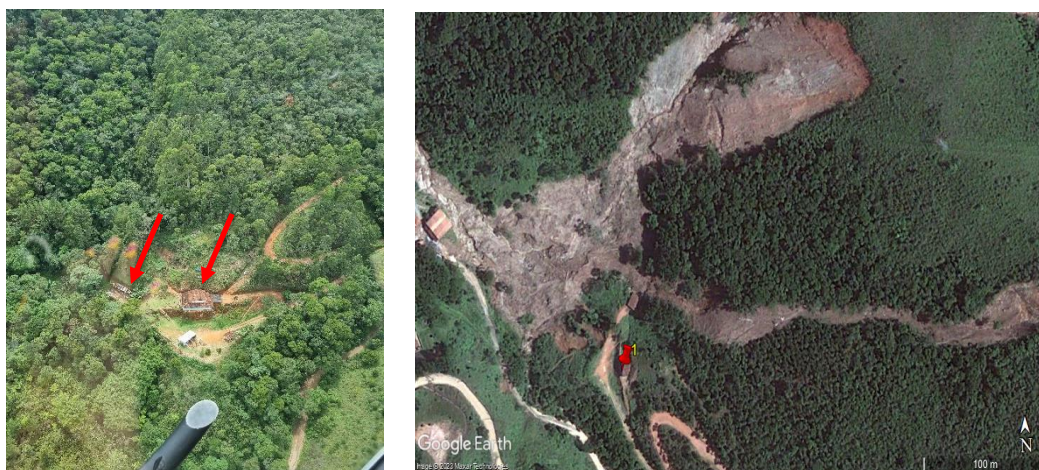
Figura 66 e 67 – Talude de corte nos fundos da residência (setas) e proximidade com escorregamentos ocorridos em janeiro de 2011.

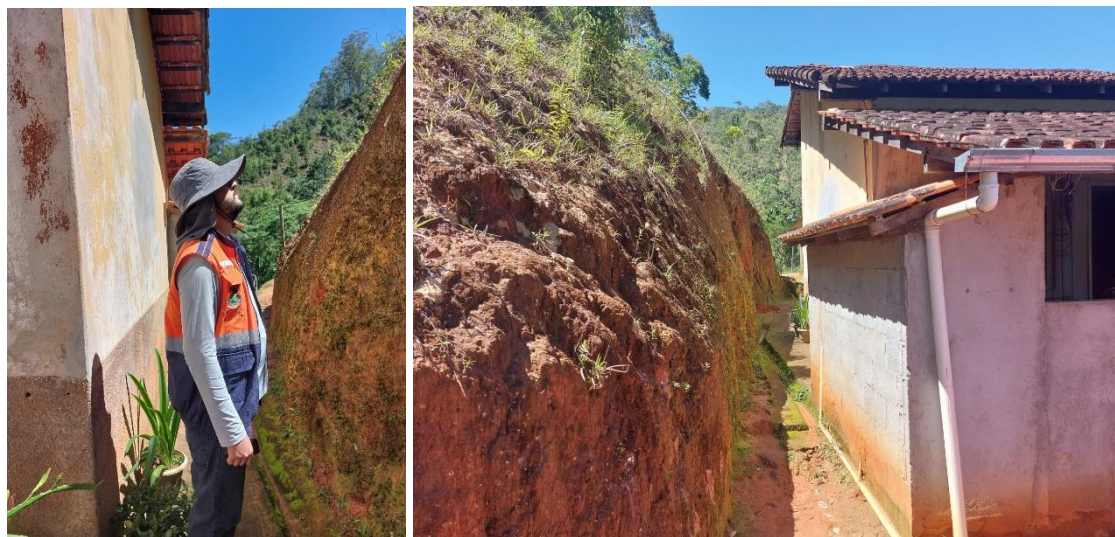
Figuras 68 e 69 - Talude de corte: altura e proximidade com os fundos da residência.

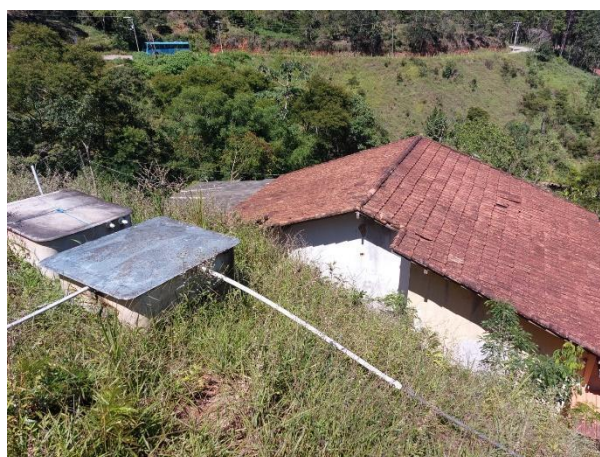
Na crista do talude de corte, notam-se duas caixas d'água de amianto assentadas sobre o solo (Figura 70), mas não foram identificados sinais de infiltração de água no solo.

Figura 70 - Caixas d'água na crista do talude.

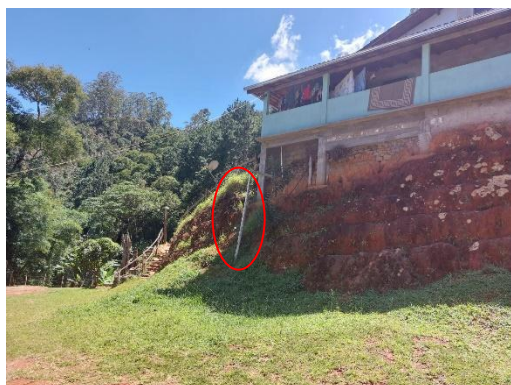
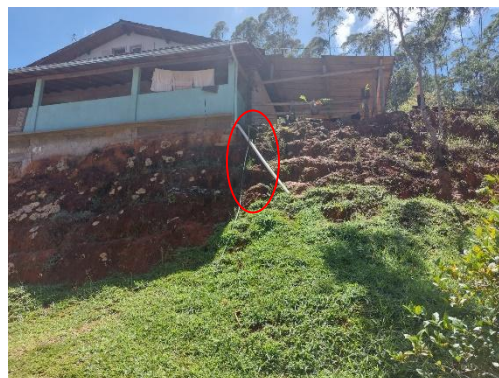
Figuras 71 e 72 - Canos de PVC potencializando o escoamento superficial de águas pluviais.

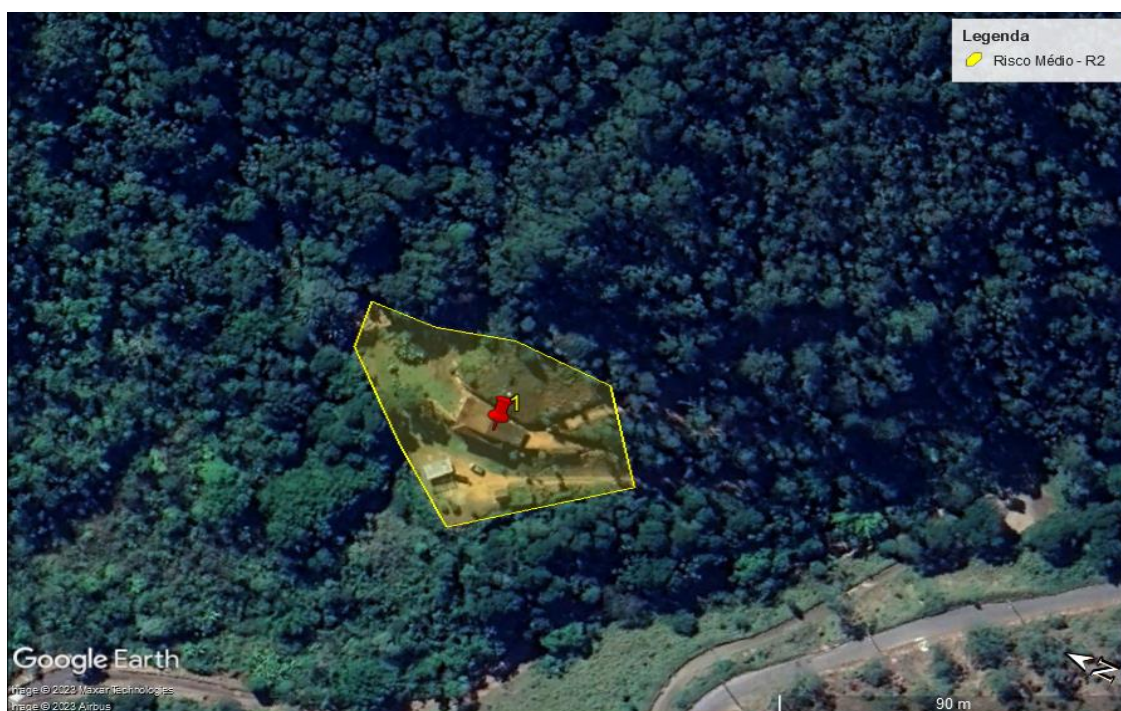
De acordo com a metodologia de classificação de risco a deslizamento utilizada pelo DRM-RJ, a residência analisada apresenta uma curta distância do talude de corte e ocorrência de cicatrizes de escorregamentos pretéritos na porção a jusante da construção. No entanto, não foram identificadas trincas e/ou degraus de abatimento, ou árvores inclinadas no entorno da residência, apesar do histórico de ocorrência ao norte e cerca de 35 m a jusante.

Figura 73 – Polígono de Risco Médio – Rua Sabiá, Bairro Granja Spinelli. – área 21.

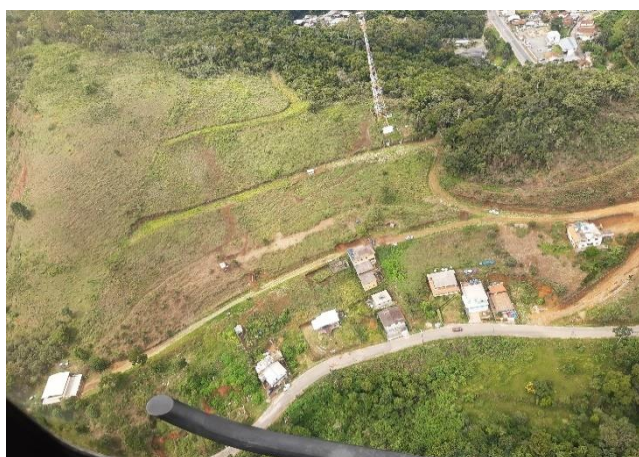
Não foram observadas evidências de Movimentação recente no local, não há sinais de trincas no terreno, nem em nenhuma das edificações, que apresentam bom padrão construtivo, porém não há nenhum mecanismo para drenagem de águas pluviais (Figura 75). Como representado na Figura 76, a inclinação da encosta natural é suave ficando em torno de 60°, os taludes de corte feitos a uma inclinação

Figura 75 - Área mapeada sem evidências de movimentação.

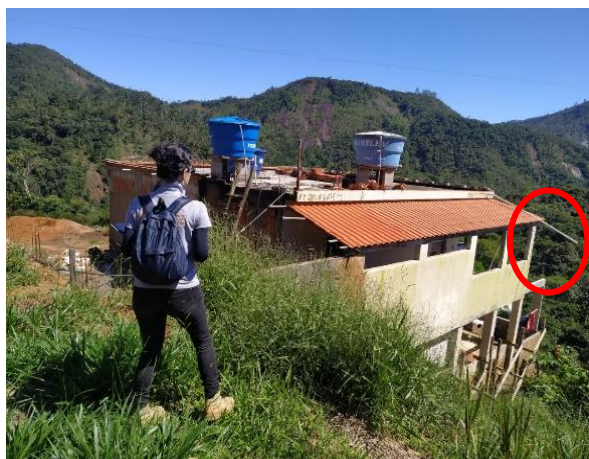
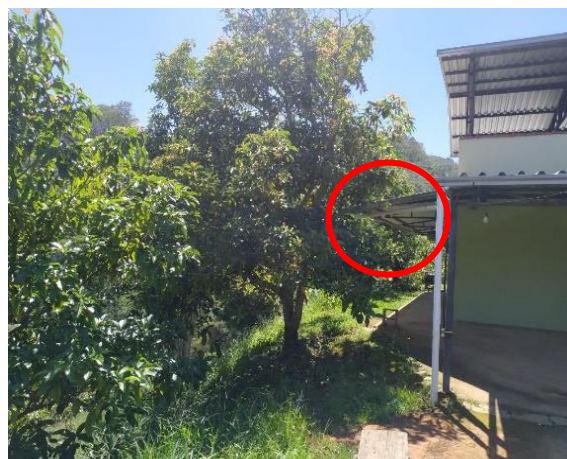
Figuras 79 e 80 – Canos de PVC potencializando o escoamento superficial de águas pluviais.
