| DOCUMENTO:<br><b>Parecer Técnico</b> | DATA.:<br><b>01/03/2024</b> | PÁG.:<br><b>1/5</b> |
| TÍTULO:<br><b>Avaliação de Risco Geológico</b> | MUNICÍPIO:<br><b>Japeri</b> | |

Conforme Ofício nº 55/2024, em atendimento à solicitação da Secretaria Municipal de Proteção e Defesa Civil de Japeri, o DRM-RJ realizou no dia 01 de março de 2024 uma vistoria técnica emergencial acompanhada dos técnicos da Defesa Civil, para a avaliação de ocorrência de deslizamento na Rua São Paulo, em virtude das chuvas ocorridas no dia 21 de fevereiro que acarretaram prejuízos à cidade supracitada.

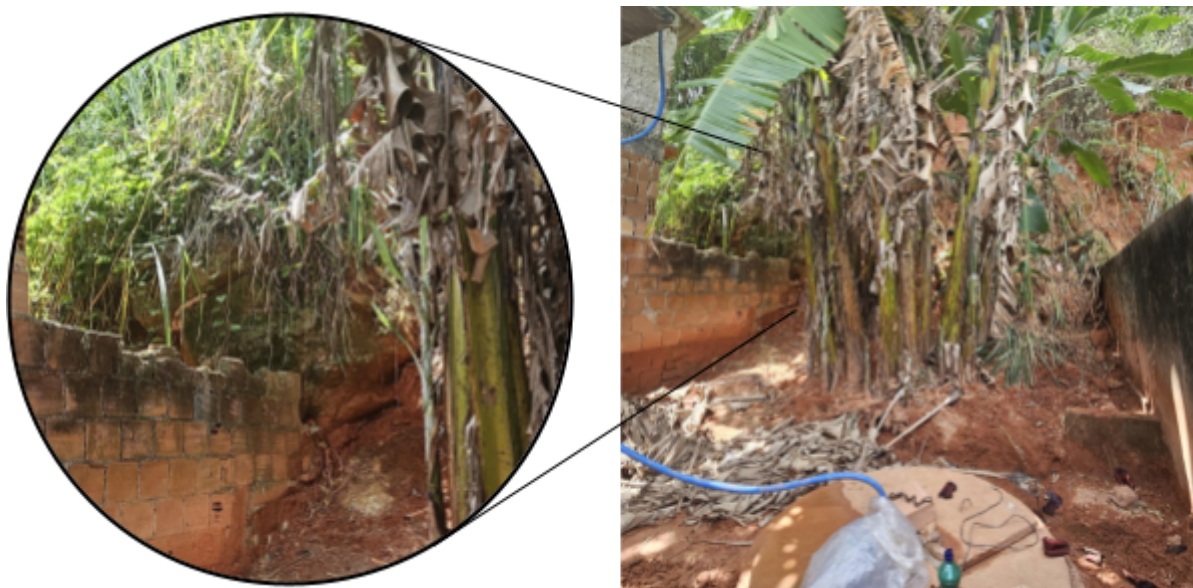
No primeiro ponto vistoriado, houve o atingimento de três residências. Nos fundos da casa nº 327 houve avanço de material mobilizado no pátio com plantação de bananeira e sobre o poço artesiano de abastecimento da residência. Segundo relato da moradora, houve movimentação de bloco em balanço, com processo erosivo ativo na base de aproximadamente 2 metros de diâmetro (**Figura 1**).

**Figura 1.** Fundos da casa nº 327 com algumas bananeiras plantadas, em destaque bloco em balanço de aproximadamente 2 metros sobre muro divisor da casa.

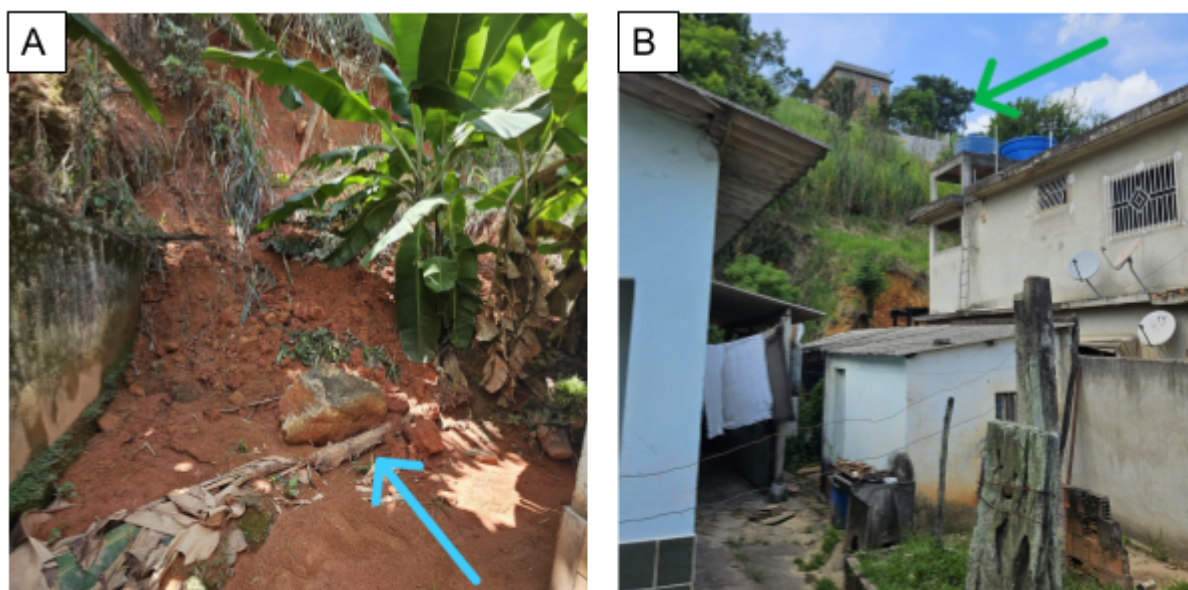
Na casa nº 337, que compartilha o muro à direita do imóvel nº 327, houve avanço ao menos 1 metro de material mobilizado no pátio, e rolamento de bloco de 40cm de diâmetro (**Figura 2. A**). Foi possível visualizar um imóvel construído na porção superior do morrote a uma pequena distância do talude, com saída para Rua Bela Vista (**Figura 2. B**).

**Figura 2. (A)** Fundos da casa nº 337, seta azul indica bloco rolado de 40 cm. **(B)** Vista inferior do talude, seta verde indica imóvel construído no topo do talude em direção do nº 347.

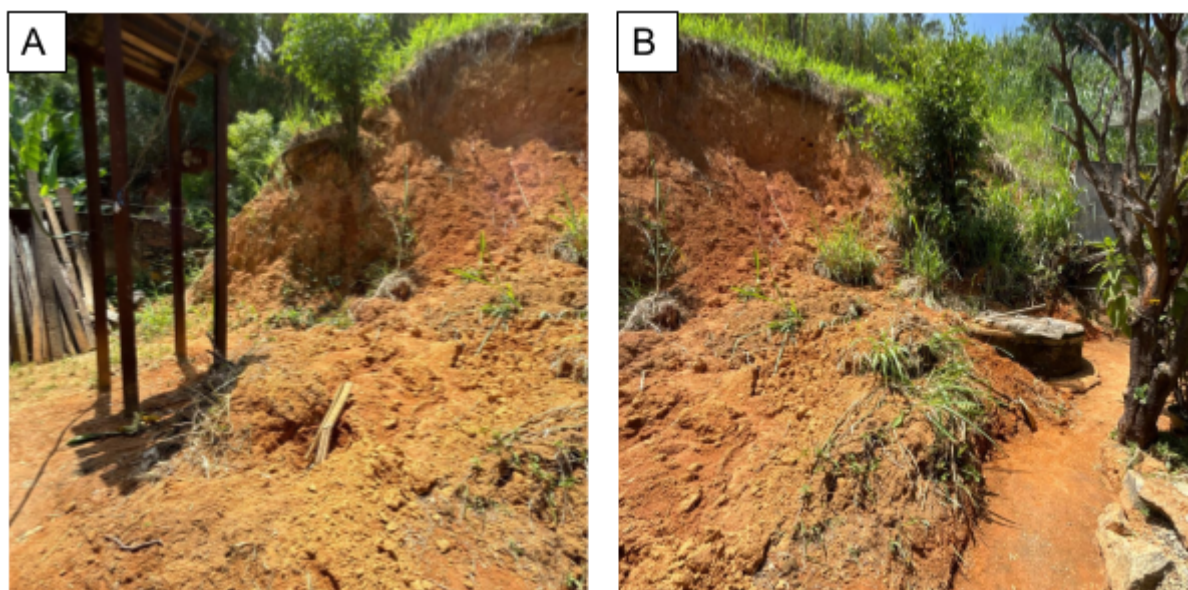
Seguindo lateralmente, no imóvel nº 347, foi identificada a crista da cicatriz a aproximadamente três metros de altura, com presença de vegetação deslocada do topo do evento. Moradores relatam que houve avanço de material mobilizado por toda a extensão do pátio, soterrando o poço artesiano de abastecimento da residência e depositando aproximadamente 40 centímetros de lama ao longo da residência.

**Figura 3.** Fundos da casa nº 347. **(A)** Árvore com raízes expostas em talude negativo. **(B)** Caminho aberto por moradores para acessar o poço que foi soterrado.

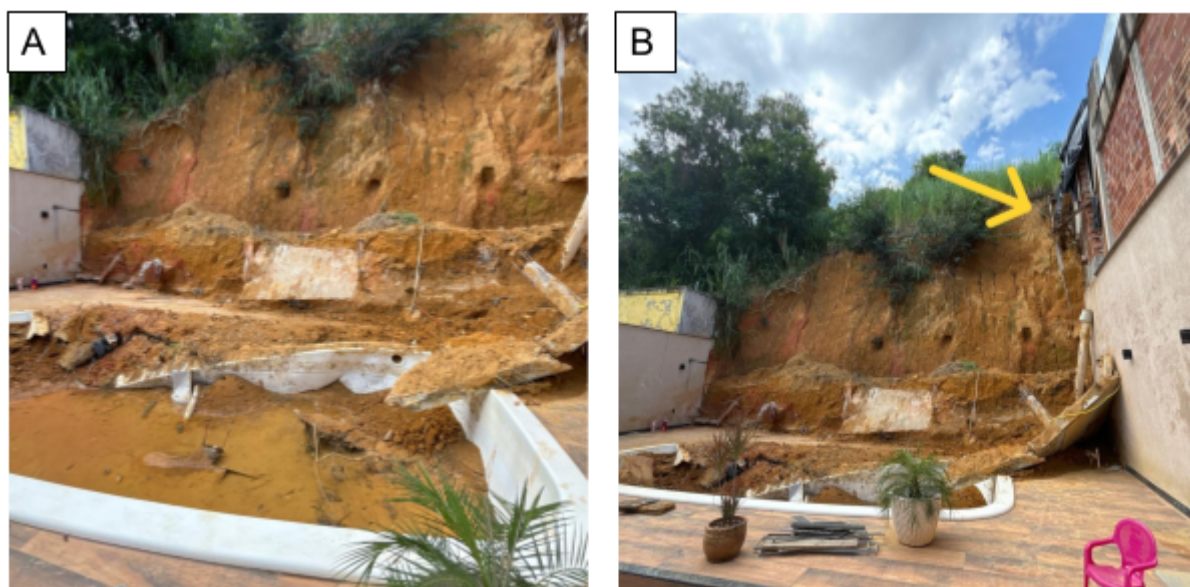
O segundo ponto vistoriado, foi colapso de muro de contenção de aproximadamente quatro metros de altura, construído sem acompanhamento técnico responsável, sobre área de lazer do imóvel nº 369 (**Figura 4. A**). A cicatriz possui uma crista a 10 metros de altura, é composta de material argilo-arenoso com muitas raízes expostas, além de fissuras e sulcos em 90° de inclinação. De acordo com moradores, há aproximadamente dois anos houve expansão desta área em direção a encosta com construção da contenção em decorrência do histórico de material mobilizado da encosta, sobre essa área.

A construção vizinha a direita sem número, possui três pavimentos encaixados no talude, sendo possível visualizar processo erosivo ativo na fundação do segundo e terceiro pavimento (**Figura 4. B**).

**Figura 4. (A)** Fundos do imóvel nº 369, onde todo muro de contenção cedeu. **(B)** Seta amarela indica casa vizinha construída encaixada no talude.

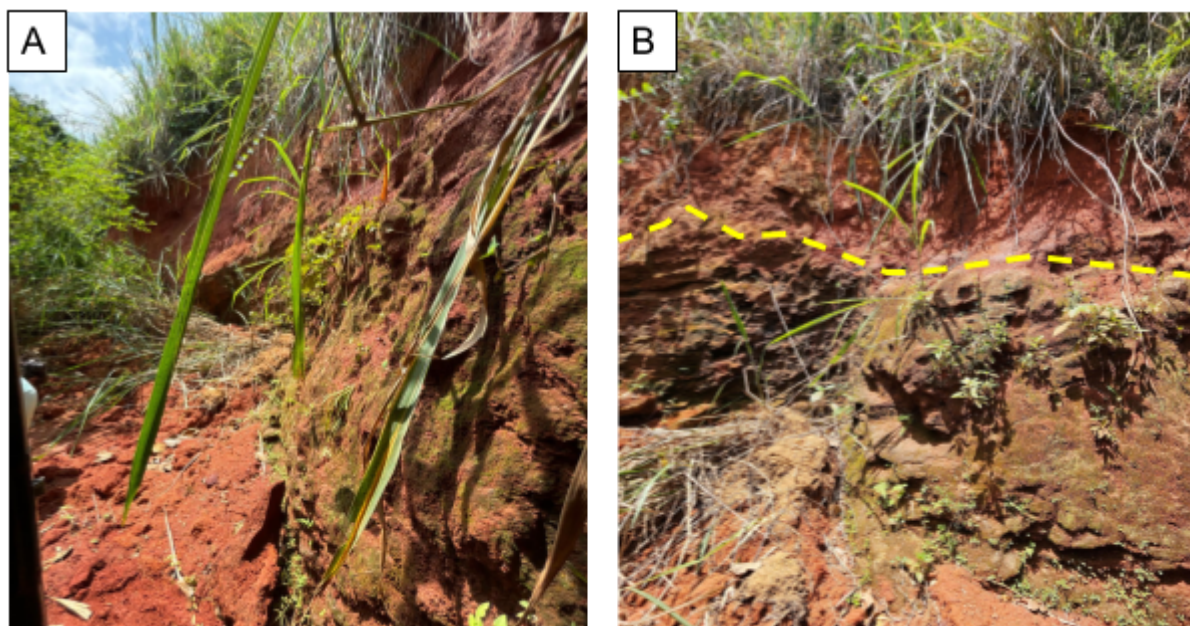
O terceiro ponto, está localizado nos fundos do imóvel geminado nº 385/387. Houve depósito de 30cm de material inconsolidado nos fundos do imóvel **(Figura 5.A)**. Foi possível identificar um contato de solo, com rocha fraturada muito alterada na cicatriz **(Figura 5.B)**.

**Figura 5.** Fundos dos imóvel nº 385/ 387, **(A)** Avanço de 1 metro de material mobilizado. **(B)** Em tracejado amarelo o contato solo rocha.

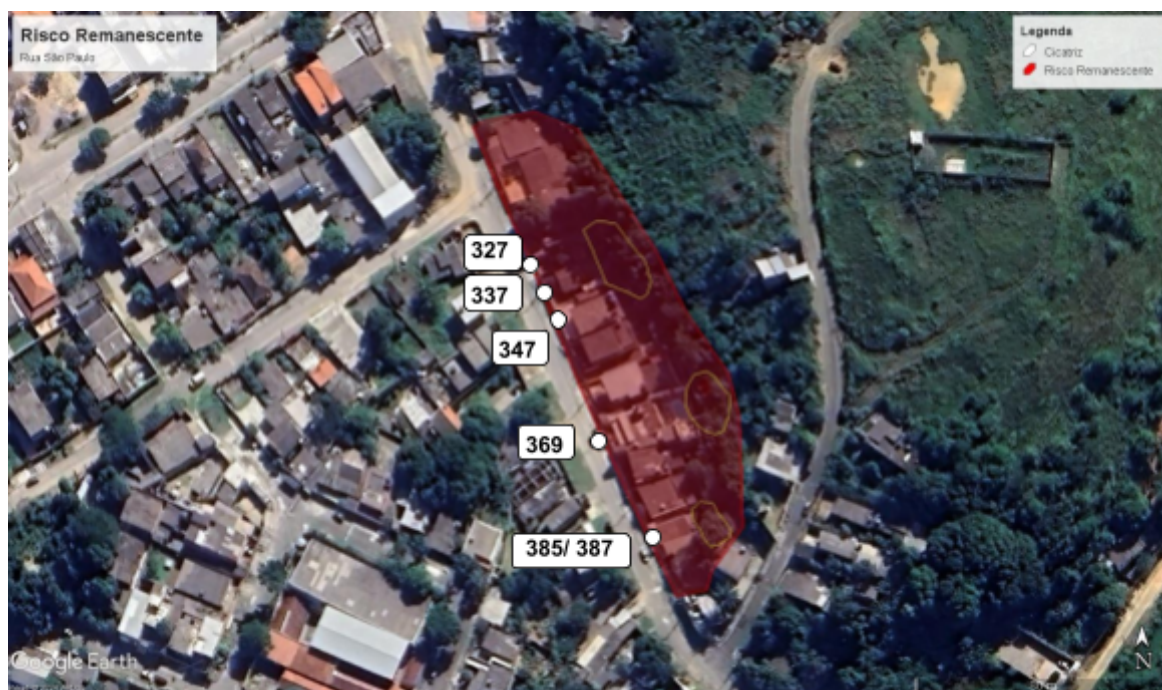
Considerando o cenário atual, foi traçado um polígono de risco remanescente (**Figura 6**) de acordo com a metodologia utilizada pelo DRM-RJ, uma vez que ocorre o período de chuvas e os processos geológico-geomorfológicos acima relatados encontram-se ativos.

**Figura 6.** Delimitação do polígono de Risco Remanescente segundo metodologia do DRM-RJ.

O DRM-RJ considera que medidas de gestão de desastre devam ser tomadas em caráter de urgência, visto que o avanço do movimento gravitacional de massa poderá acarretar em danos e prejuízos às moradias e à população. Sendo assim, recomenda-se, a fiscalização e monitoramento do local, bem como a adoção de medidas mitigadoras e a avaliação de um profissional técnico habilitado para a adoção de obras de geotecnia cabíveis, visando a redução de riscos de acidentes.
