| DOCUMENTO:<br><b>Nota Técnica</b> | DATA.:<br><b>04/03/2024</b> | PÁG.:<br><b>1/8</b> |
| TÍTULO:<br><b>Avaliação de Risco Geológico</b> | MUNICÍPIO:<br><b>Barra do Pirai</b> | |

A visita foi realizada na rua Ovídio de Melo, no bairro Nossa Senhora de Santana, para avaliação de risco geológico.

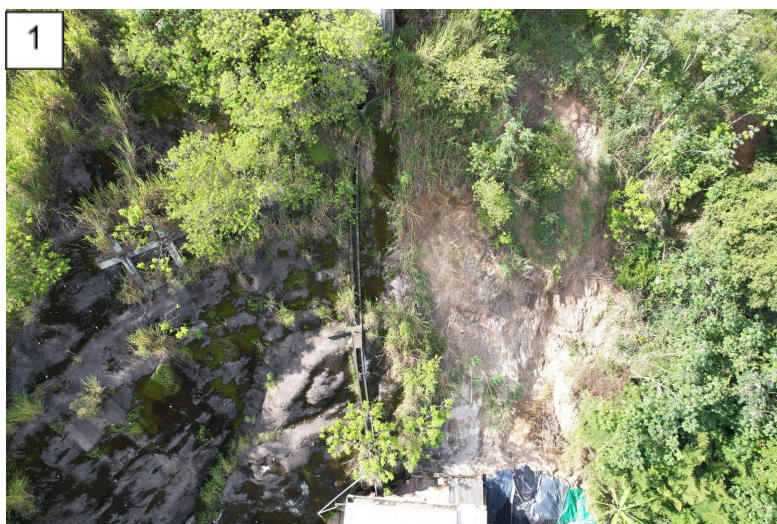
a) Observa-se a montante da via, atrás das casas de nº 62 e 50, uma cicatriz de deslizamento planar, com aproximadamente 16 metros de altura e 20 metros de extensão. O material mobilizado no movimento atingiu um imóvel, no qual foi colocada uma lona plástica. Ao lado da cicatriz identificou-se uma escada hidráulica, e ao lado desta uma porção

da encosta com concreto jateado e um contraforte, indicando que há recorrência de movimentos de massa no local.

Figura 01: Cicatriz de deslizamento nos fundos dos imóveis nº 62 e 50 da Rua Ovídio de Melo, descrita em a).  
Observar lona que foi colocada na base da cicatriz após a remoção do material mobilizado.

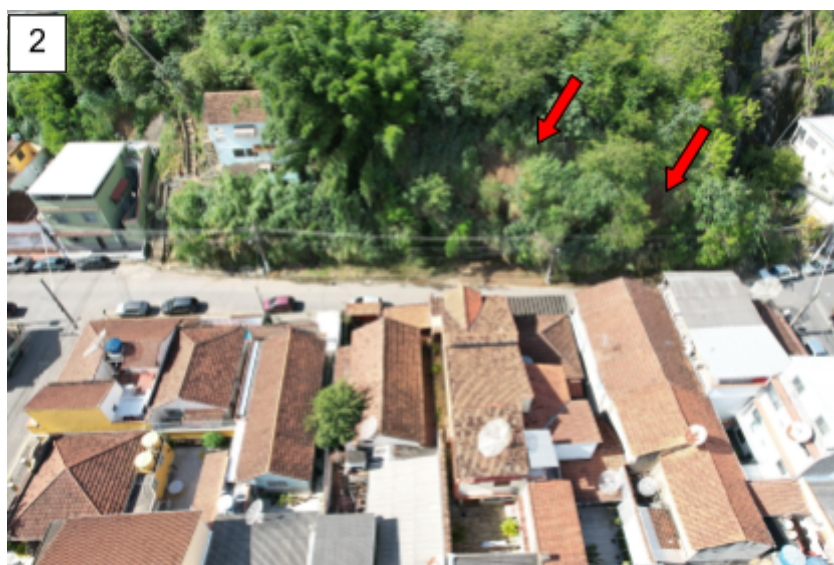
b) Mais à frente, na altura do imóvel 103 observa-se duas cicatrizes com aproximadamente 5 metros de altura e 3 metros de extensão, localizadas a montante da via, assentadas sobre rocha exposta. Segundo relatos da defesa civil, além de solo e vegetação, esses deslizamentos também mobilizaram pequenos blocos de rocha que atingiram a via. Ressalta-se que na vistoria observou-se alguns blocos individualizados pela foliação e fraturas presentes na rocha. Em próximas chuvas pode haver o desprendimento de novos blocos.

Figura 2: Duas cicatrizes de deslizamento de solo raso sobre rocha na rua Ovídio de Melo, na altura do nº 103. Essas ocorrências estão descritas em b).

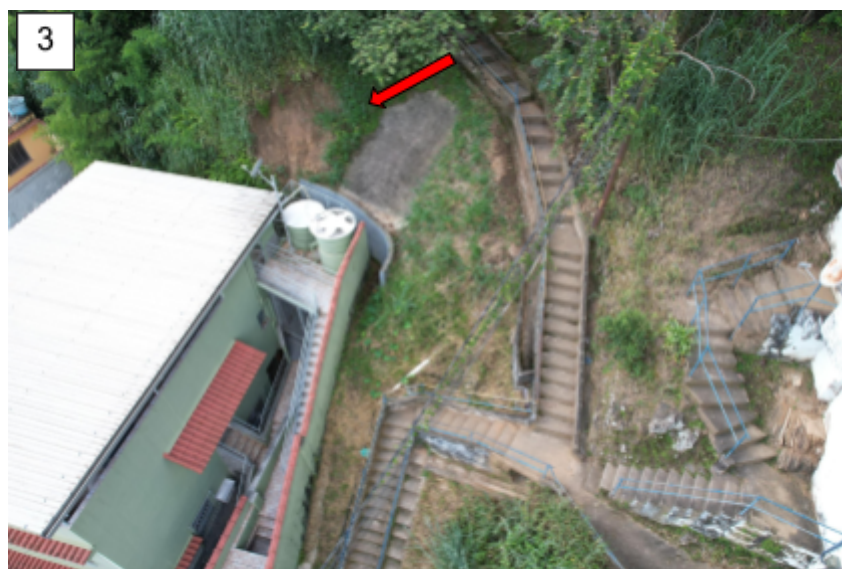
c) A montante do imóvel número 162, em uma servidão, observa-se uma cicatriz de deslizamento com 4 metros de altura e 3 metros de extensão, distando cerca de 4 m do referido imóvel. Cabe destacar que ao lado desta cicatriz há outra, ocorrida há cerca de 25 anos, recoberta com concreto jateado, segundo relatado pelo morador do imóvel.

Figura 3: Deslizamento na servidão acima da rua Ovídio de Melo, nos fundos do imóvel nº 162, descrita em c). Ao lado, outra cicatriz recoberta com concreto.

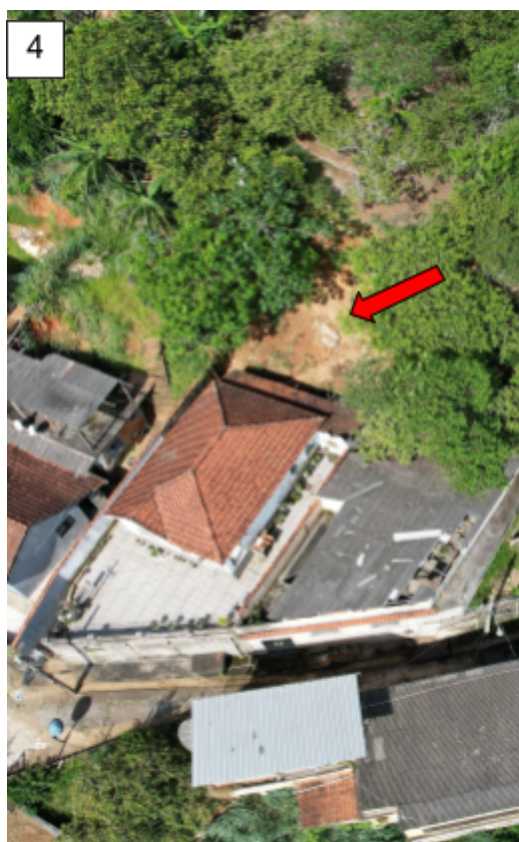
d) Através de fotointerpretação de imagem aérea identificou-se uma cicatriz nos fundos de um imóvel na servidão acima da rua Ovídio Melo, com aproximadamente 5 metros de altura e 8 metros de extensão.

Figura 4: Deslizamento na servidão acima da rua Ovídio de Melo, nos fundos de um imóvel. Cicatriz identificada pelas imagens de drone, descrita em d).

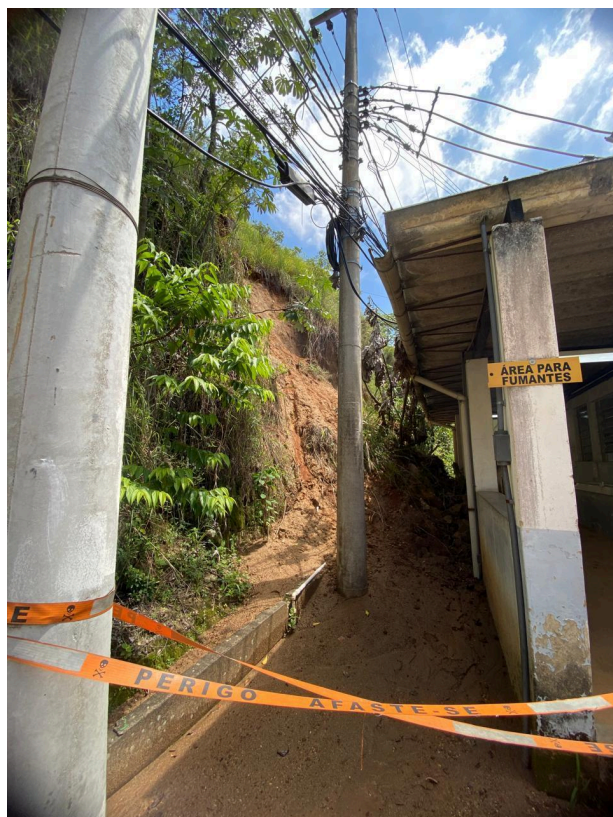
e) Dentro das dependências da Light (acesso pela Rua Angélica, nº 271), observa-se uma cicatriz de deslizamento, decorrente das chuvas do dia 21/02. Essa cicatriz possui cerca de 4 m de altura, 5 m de extensão e inclinação acima de 45°, onde solo e vegetação de pequeno porte foram mobilizados e atingiram as paredes de uma construção. Segundo funcionária da Light, o material continua se movimentando ao longo do tempo, mesmo dias após a ocorrência, indicando que o processo se encontra ativo.

Figura 5: Cicatriz de deslizamento dentro das dependências da Light, Rua Angélica, nº 271, descrita em e). Na base dessa encosta há afloramento de rocha alterada com foliação e fraturas preservadas.

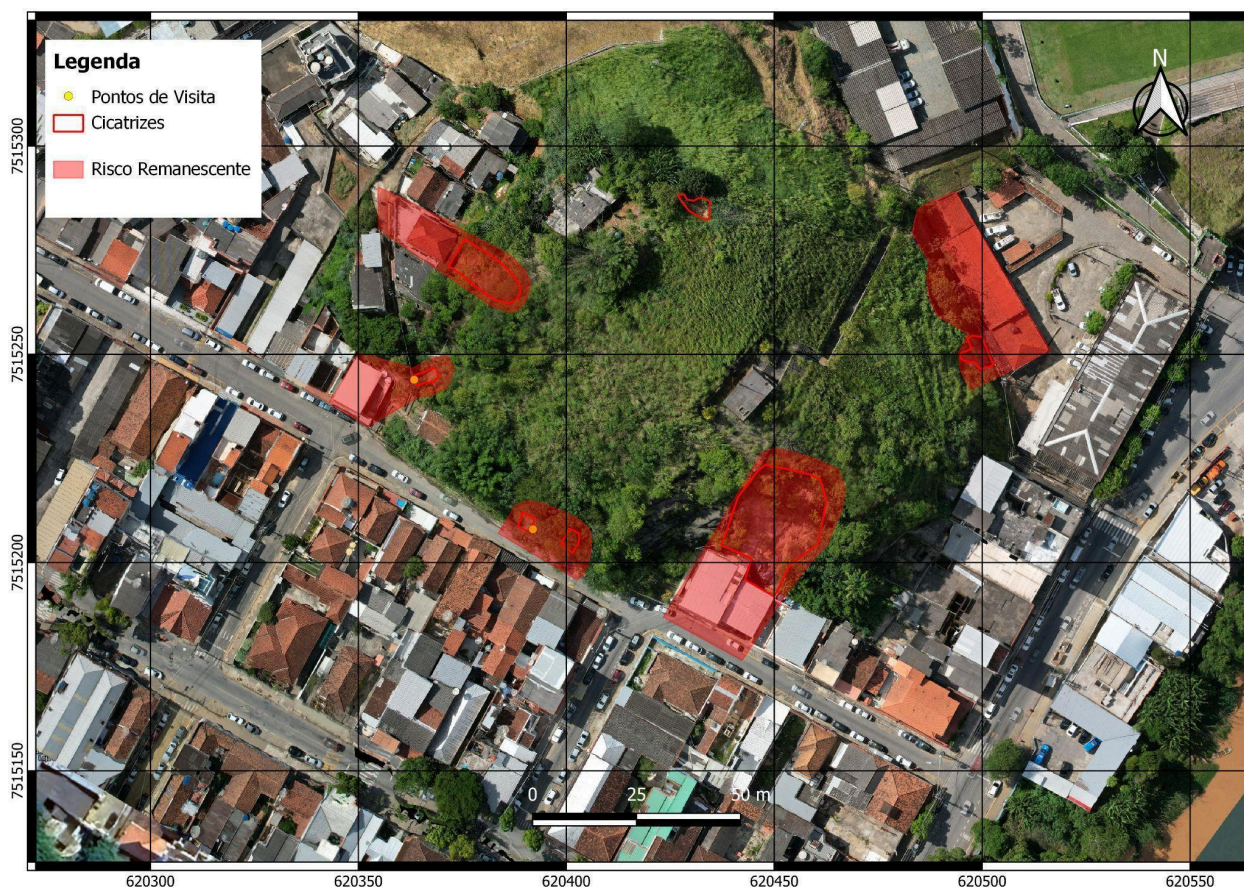
A partir da vistoria realizada foi traçado um polígono de Risco Remanescente (Figura 6) englobando as edificações na rua Ovídio de Melo, que considerando a possível evolução dos processos e da instabilidade da encosta com potencial de alcançar as edificações e comprometer a circulação de pessoas e de veículos na rua Ovídio de Melo e na servidão a montante.

Figura 6: Mapa com a delimitação dos polígonos de risco remanescente.

O DRM-RJ entende que diante das evidências de risco pontuados neste documento se faz necessária a fiscalização e monitoramento dos locais supracitados, bem como a adoção de medidas mitigadoras para risco de novos deslizamentos, além da avaliação de um profissional técnico habilitado para a adoção de obras de geotecnia cabíveis, visando a redução de riscos de acidentes.
