| DOCUMENTO:<br><b>Nota Técnica</b> | DATA.:<br><b>04/04/2024</b> | PÁG.:<br><b>1/8</b> |
| TÍTULO:<br><b>Avaliação de Risco Geológico</b> | MUNICÍPIO:<br><b>Barra do Pirai</b> | |

## 1. Introdução

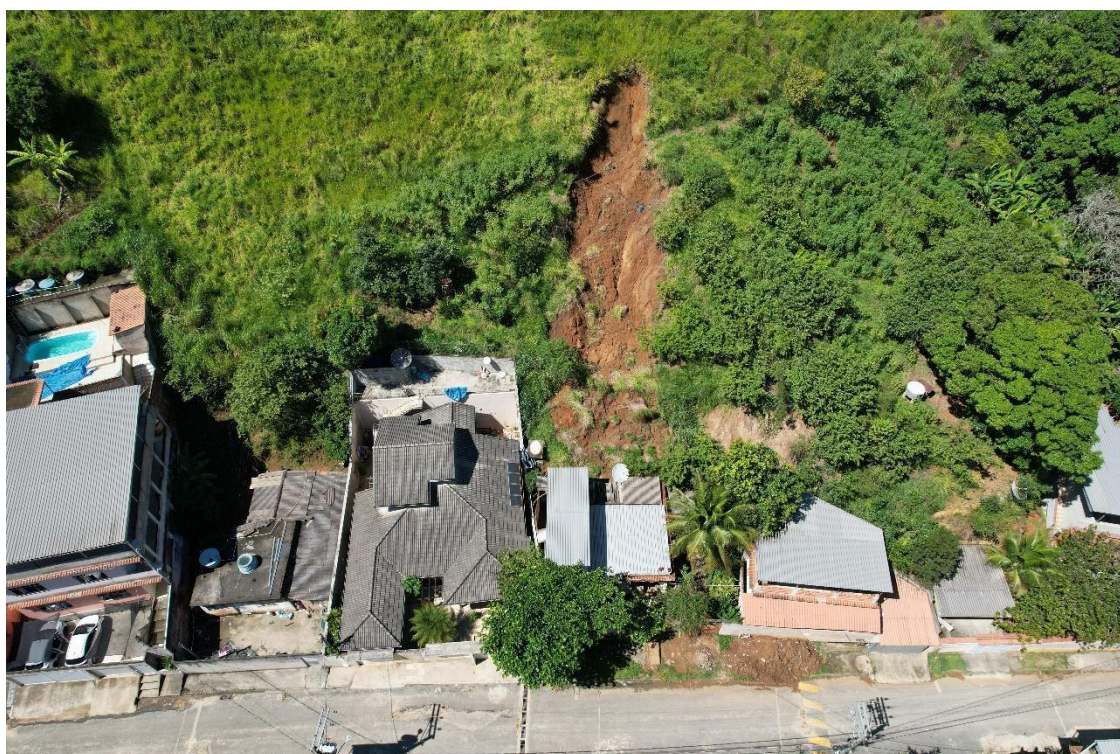
- a) Observa-se nos fundos da residência de nº 964, uma cicatriz de deslizamento planar em solo residual, com aproximadamente 10 metros de altura e inclinação maior que 45°. Não foi possível o acesso direto ao local, a observação completa da cicatriz de deslizamento só foi possível pelas imagens de drone.

Figura 1: Imagem de drone da cicatriz nos fundos da residência nº 964, ocorrência descrita em a).

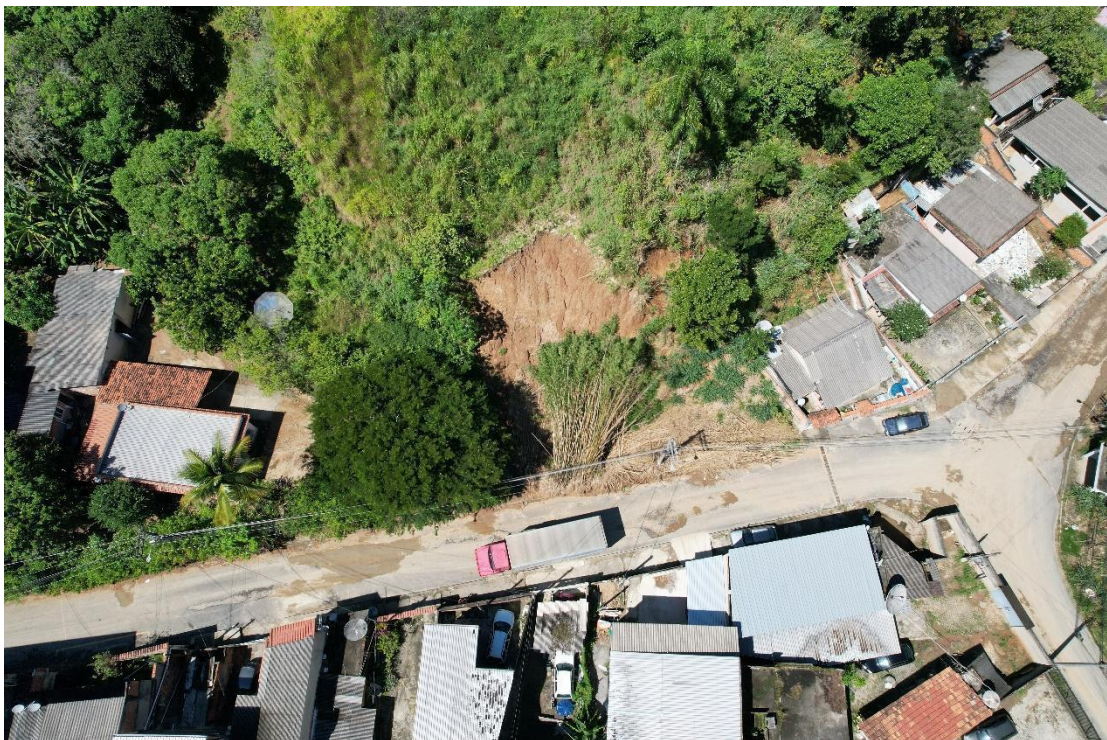
- b) Em frente ao número 873, próximo ao cruzamento com a Rua Emília de Souza, observa-se cicatriz de deslizamento planar em solo residual com 5 metros de altura e 6 metros de extensão e inclinação acima de 60° próximo à crista. Trata-se de uma ocorrência onde um bambuzal inteiro foi mobilizado junto com a movimentação do solo em direção a via.

Figura 2: Imagem da cicatriz de deslizamento que mobilizou um bambuzal em direção a via, descrito em b).

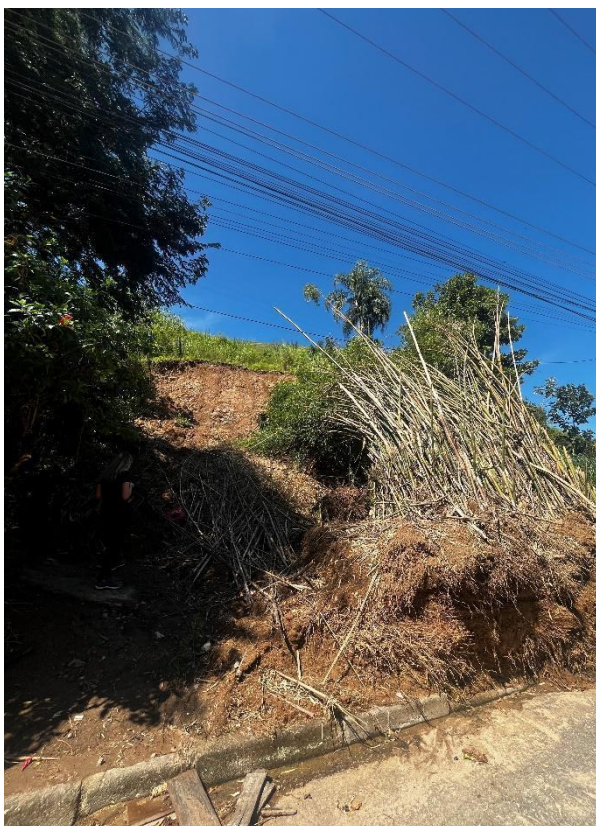
Figura 3: Imagem do local onde um bambuzal foi mobilizado em direção a via, citada em b). Observar a crista da cicatriz ao fundo.

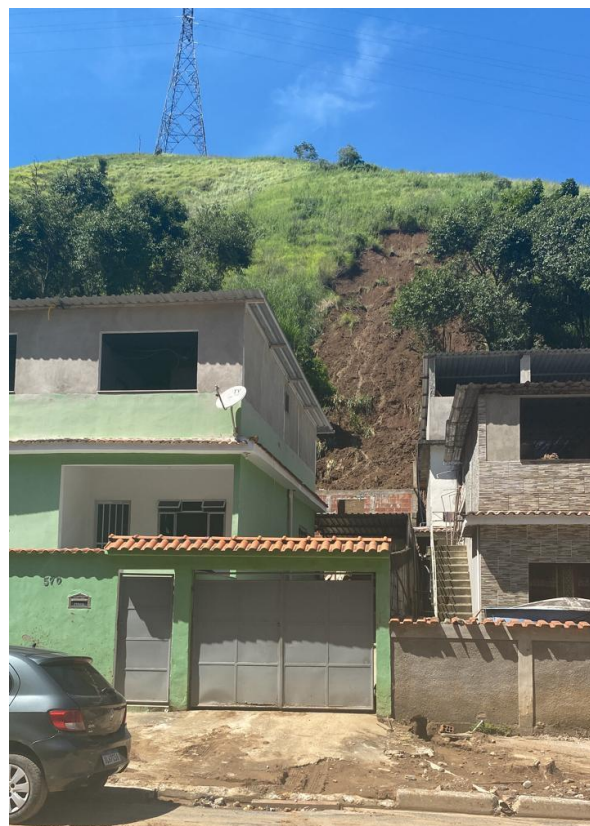
- e) Observa-se uma cicatriz de deslizamento planar em solo residual nos fundos da residência nº 570, que apresenta cerca de 15m de altura e inclinação superior a 70°. Na superfície dessa cicatriz foram observados sulcos erosivos, a presença destes indica o elevado fluxo descendente de água que flui através desse talude. Observou-se um muro de alvenaria

sendo construído na base desse talude.

Figura 4: Visada frontal da cicatriz de deslizamento dos fundos da residência nº 570, citada em e).

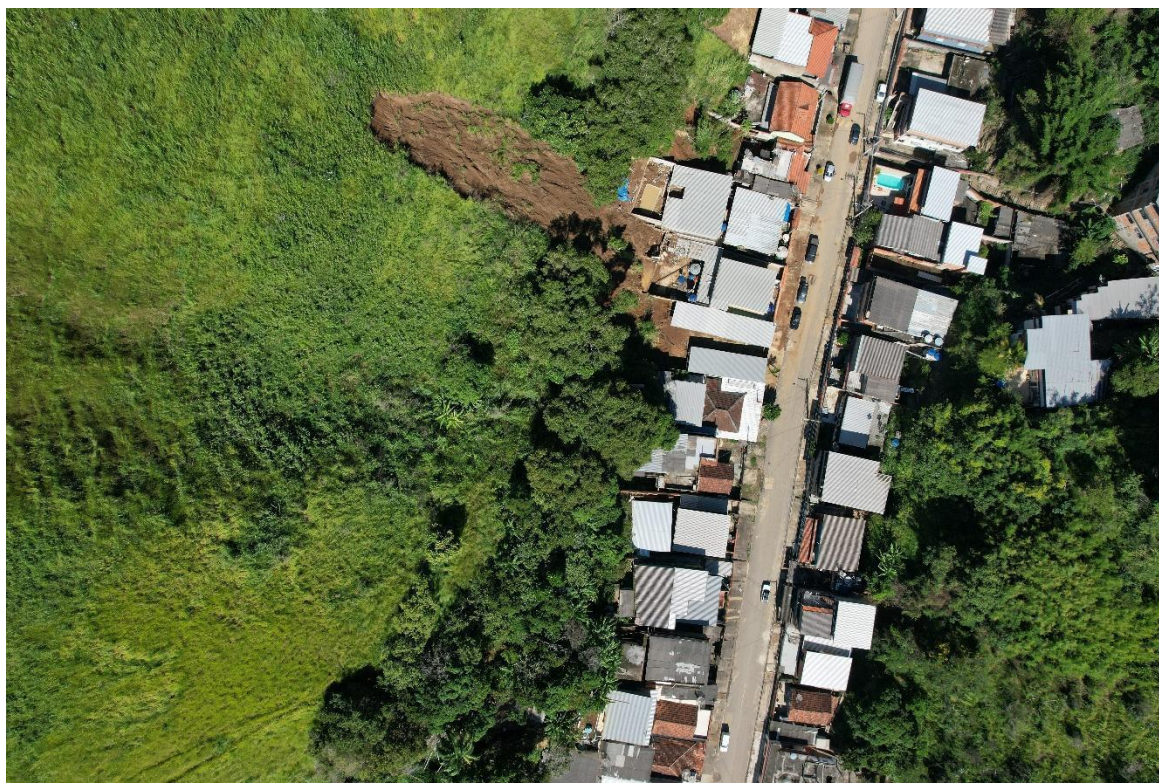
Figura 5: Imagem de drone da cicatriz nos fundos da casa nº 570 citada em e).

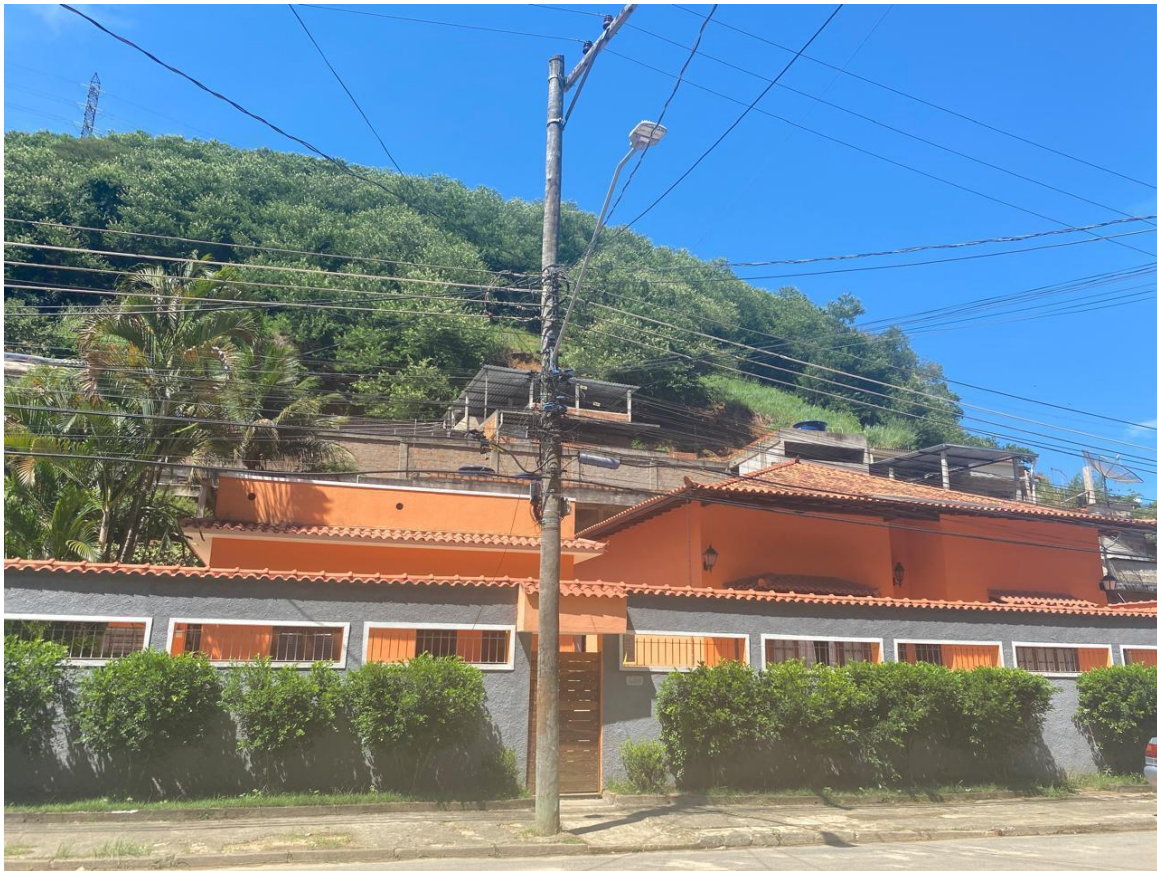
f) Observa-se próximo do nº 226 na Av. Vera Cruz em direção a encosta, uma cicatriz com altura aproximada de 10 metros. Essa cicatriz está localizada na rua Santo Antônio que fica entre a avenida Vera Cruz e a encosta em questão. A observação de sua dimensão total e localização exata, só foi possível com imagens de drone.

Figura 6: Próximo ao nº 226 da Av. Vera Cruz, olhando em direção a encosta, é possível ver a crista da cicatriz localizada na Rua Santo Antônio, que fica entre a avenida Vera Cruz e a encosta em questão. Essa ocorrência está descrita em f).

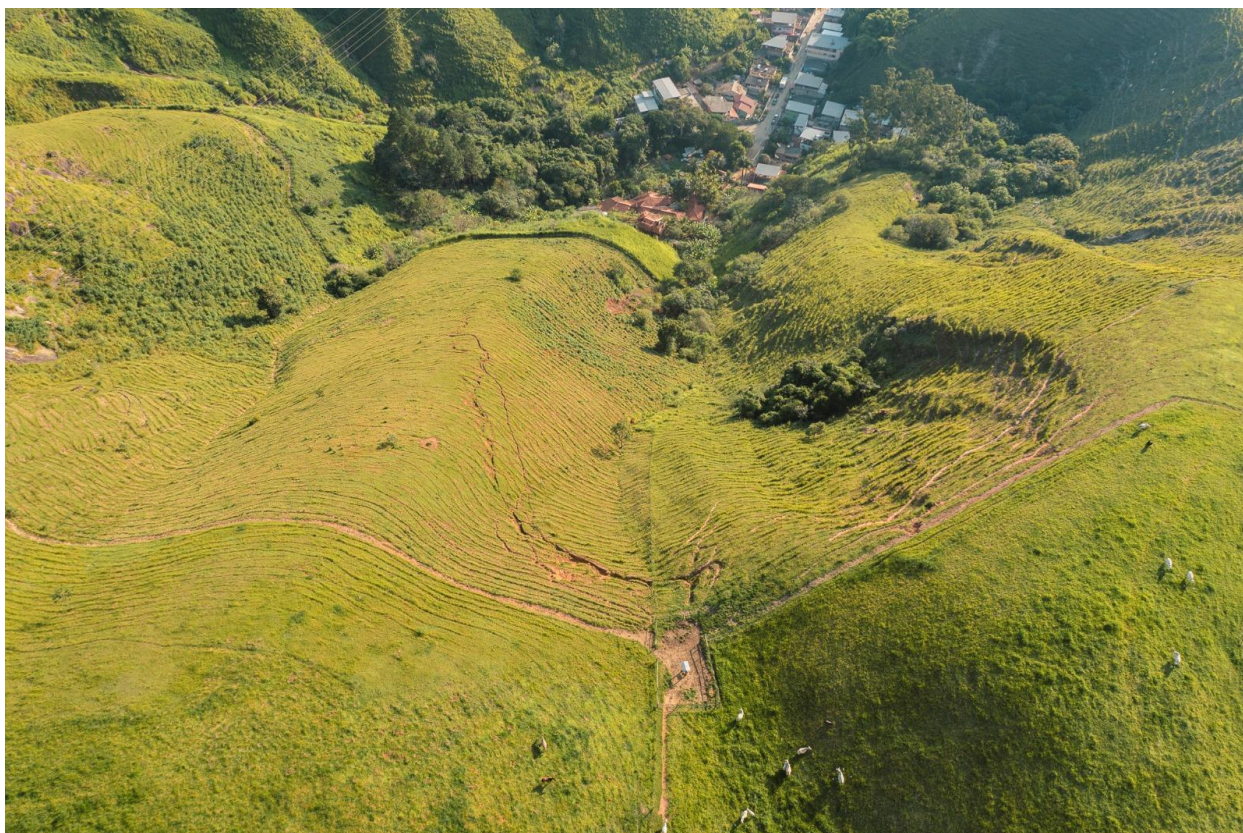
i) Observa-se trincas de distintas profundidades, e grande extensão em um anfiteatro no fim da Avenida Vera Cruz. As trincas estão relativamente distantes dos imóveis a jusante, sendo necessário, no entanto, seu monitoramento. Sua observação só foi possível com imagens de drone.

Figura 7: Visada das trincas em direção à Avenida Vera Cruz, ao fundo, descrito em i), através de imagem de drone. É possível ver a origem das trincas da cicatriz próximo ao topo do morrote, no centro da figura, imediatamente abaixo de um objeto branco semelhante à uma caixa d'água. É possível ver ainda uma cicatriz no terço médio da encosta a montante de uma via de acesso, conforme representado no mapa da figura 8.

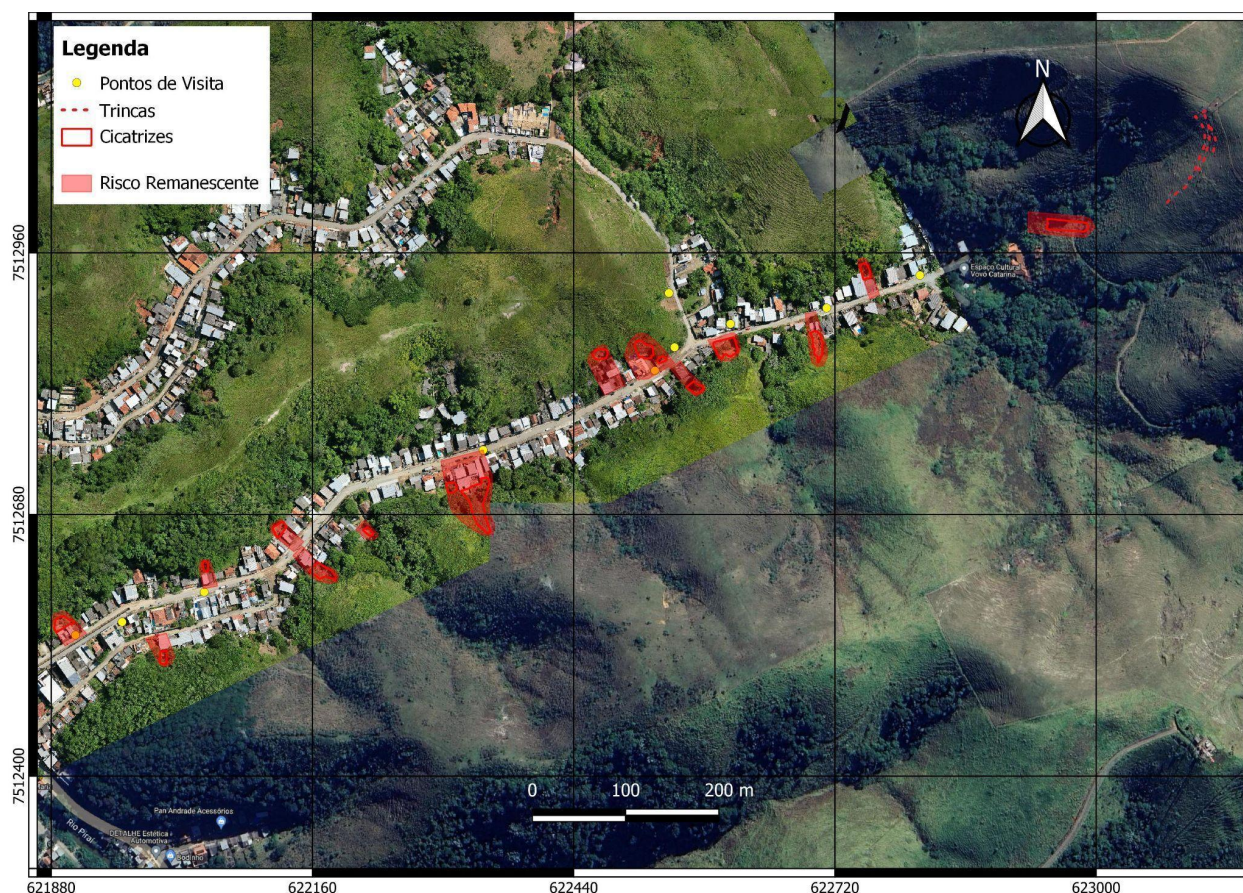
Figura 8: Delimitação do Risco Remanescente.

A partir da vistoria realizada foram traçados polígonos de Risco Remanescente (Figura 8) englobando as edificações da Avenida Vera Cruz, que considerando a possível evolução dos processos e da instabilidade das encostas, apresentam potencial de alcance as edificações e o comprometimento da circulação de pessoas de veículos na área.

O DRM-RJ entende que diante das evidências de risco pontuados neste documento se faz necessária a fiscalização e monitoramento dos locais supracitados, bem como a adoção de medidas mitigadoras para risco de novos deslizamentos, além da avaliação de um profissional técnico habilitado para a adoção de obras de geotecnia cabíveis, visando a redução de riscos de acidentes.
