| DOCUMENTO:<br><b>Nota Técnica</b> | DATA.:<br><b>02/04/2024</b> | PÁG.:<br><b>1/5</b> |
| TÍTULO:<br><b>Avaliação de Risco Geológico</b> | MUNICÍPIO:<br><b>Barra do Pirai</b> | |

No dia 21 de março de 2024 foi realizada vistoria técnica em atendimento ao ofício emergencial nº 05/2024 em subsídio à Subsecretaria Municipal de Defesa Civil do município de Barra do Pirai, acompanhada dos técnicos da Defesa Civil em virtude das chuvas dos dias 21 de fevereiro, que acarretaram prejuízos à cidade supracitada.

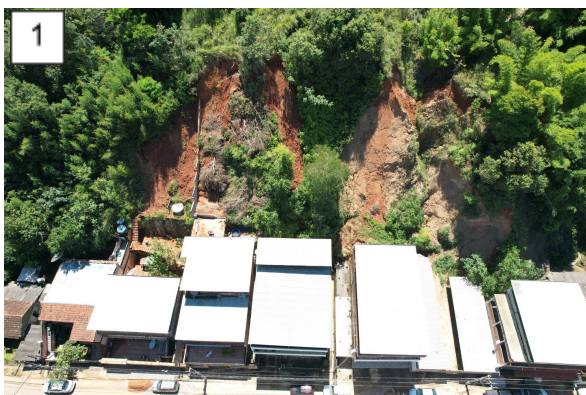
Observa-se cicatrizes de deslizamento planar com altura variando de 6 a 9 metros de altura, todas com inclinação superior a 60 graus e apresentando sulcos erosivos. A presença desses sulcos indica o elevado fluxo descendente de água que flui através do talude. As residências possuem distância nula da encosta. Se destacam as cicatrizes localizadas nos fundos

Figura 1: Rua Cambuci. Vista oblíqua evidenciando a altura das cicatrizes em relação às edificações.

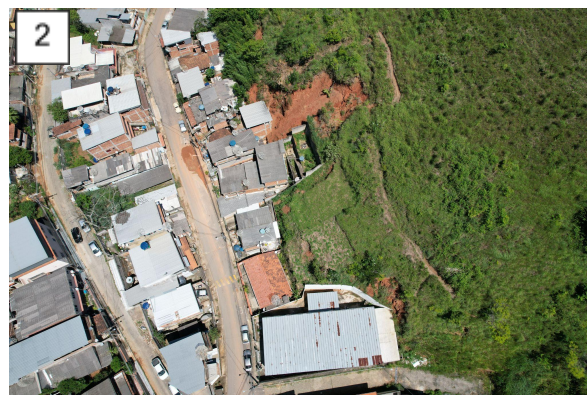
Figura 2: Rua Cambuci (direita, exibindo cicatriz significativa) e Benedito Silva Lomba (esquerda).

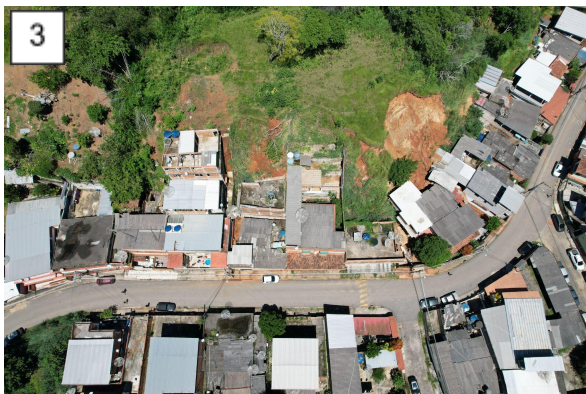
Figura 3: Vista aérea exemplificando a distância entre a encosta e as residências..

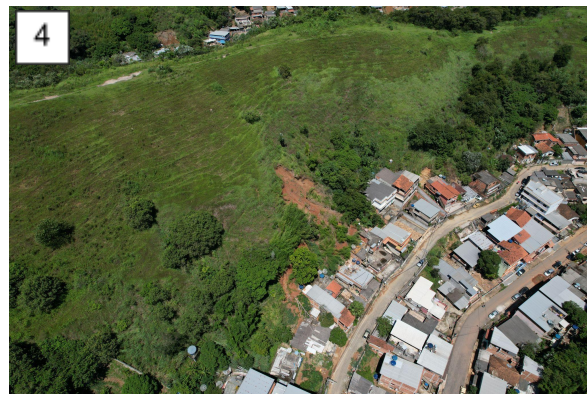
Figura 4: Edificações localizadas diretamente abaixo da cicatriz.

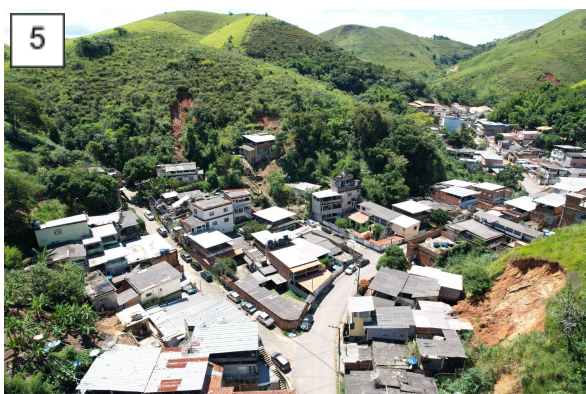
Figura 5: Vista do cenário local, com encostas repletas de cicatrizes e densamente habitadas.

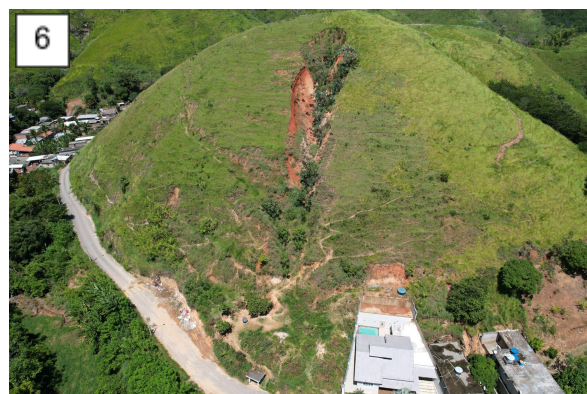
As cicatrizes de deslizamento planar chegam à altura de 10 metros, com extensões variadas. A casa número 564 teve seu telhado atingido pelo material mobilizado nas chuvas do dia 21/02. Devido à proximidade com a encosta, houve dificuldade com a visualização das feições, sendo necessário o auxílio de imagens de drone. Ao fim da Rua Benedito da Silva Lomba, próximo à Rua Emília de Souza, foi observada uma voçoroca, evidenciando a presença de feições erosivas ativas no local.

Figura 6: Voçoroca observada ao fim da Rua Benedito Silva Lomba, indicando processo erosivo ativo na área.

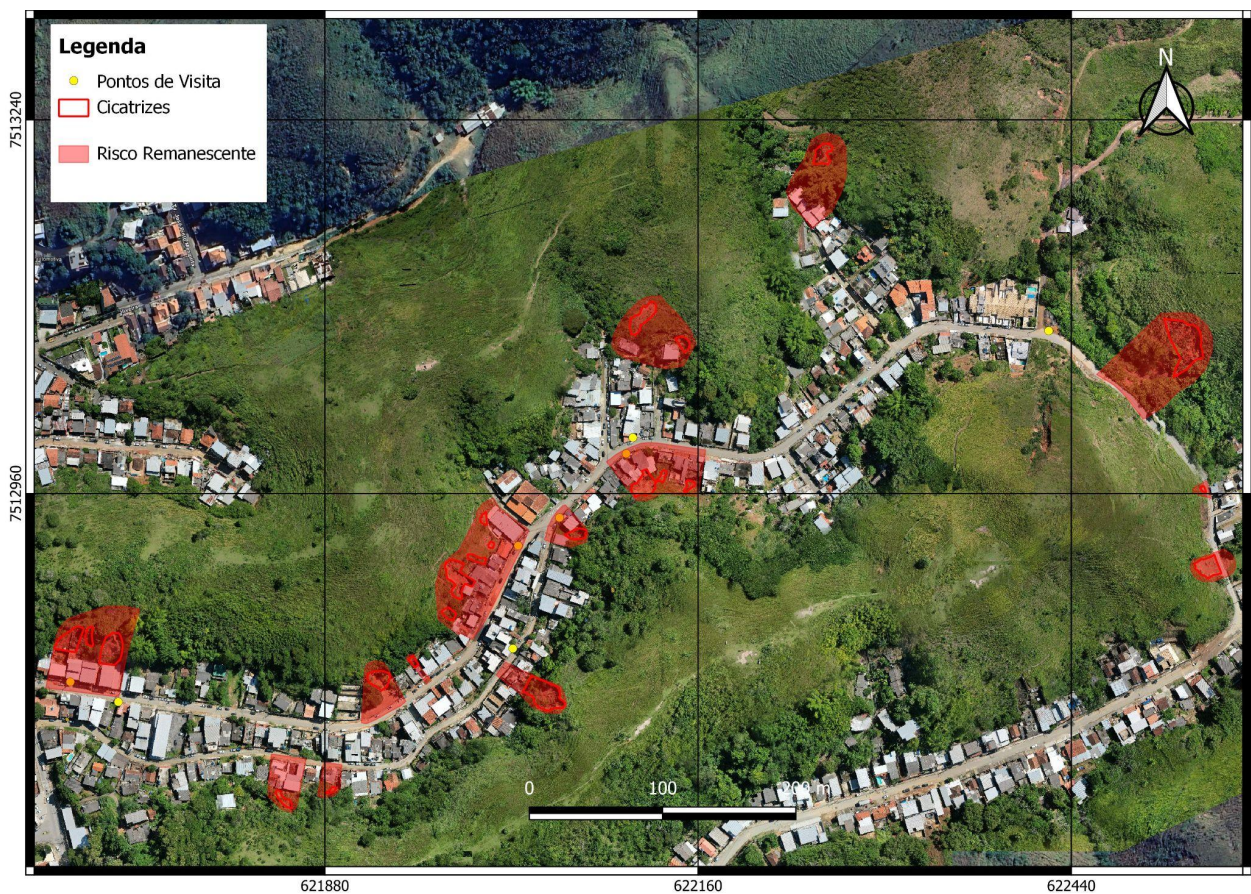
Figura 7: Delimitação do Risco Remanescente.

A partir da vistoria realizada foram traçados polígonos de Risco Remanescente (Figura 7) englobando as edificações nas ruas Benedito da Silva Lomba, Cambuci e Emília de Souza, que, considerando a possível evolução dos processos e da instabilidade das encostas, apresentam potencial de alcance as edificações e o comprometimento da circulação de pessoas e de veículos na área.

O DRM-RJ entende que diante das evidências de risco pontuados neste documento se faz necessária a fiscalização e monitoramento dos locais supracitados, bem como a adoção de medidas mitigadoras para risco de novos deslizamentos, além da avaliação de um profissional técnico habilitado para a adoção de obras de geotecnia cabíveis, visando a redução de riscos de acidentes.
