| DOCUMENTO:<br><b>Nota Técnica</b> | DATA.:<br><b>01/04/2024</b> | PÁG.:<br><b>1/8</b> |
| TÍTULO:<br><b>Avaliação de Risco Geológico</b> | MUNICÍPIO:<br><b>Barra do Pirai</b> | |

No dia 20 de março de 2024 foi realizada vistoria técnica em atendimento ao ofício emergencial nº 05/2024 em subsídio à Subsecretaria Municipal de Defesa Civil do município de Barra do Pirai, acompanhada dos técnicos da Defesa Civil em virtude das chuvas dos dias 21 de fevereiro, que acarretaram prejuízos à cidade supracitada.

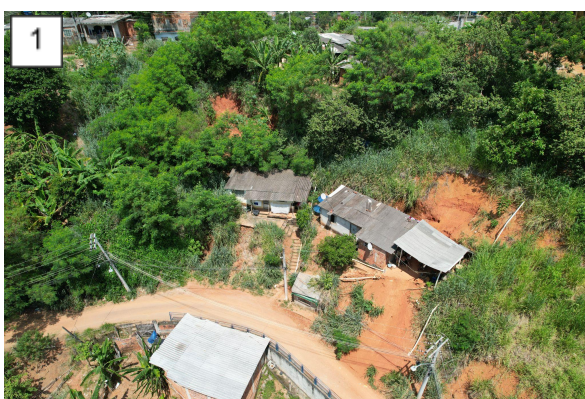
- Observa-se, a montante da via, uma cicatriz de deslizamento planar, com aproximadamente 8 metros de altura e 15 metros de extensão. O material mobilizado no movimento atingiu o lado oposto da via, derrubando a grade do guarda-corpo. A vegetação local é densa. (23K 621941.00 m E/ 7511545.00 m S).
- Mais a frente, observa-se cicatriz de 5 metros de altura e 3 metros de extensão, localizada a montante da via. A encosta composta por solo residual exhibe encanamentos e

vegetação densa, incluindo bananeiras no topo da encosta. Parte frontal da residência (acesso) se encontra em balanço. (23k 621955.00 m E/ 7511491.00 m S).

Figura 1: Vista oblíqua dos pontos a) e b), evidenciando cicatrizes.

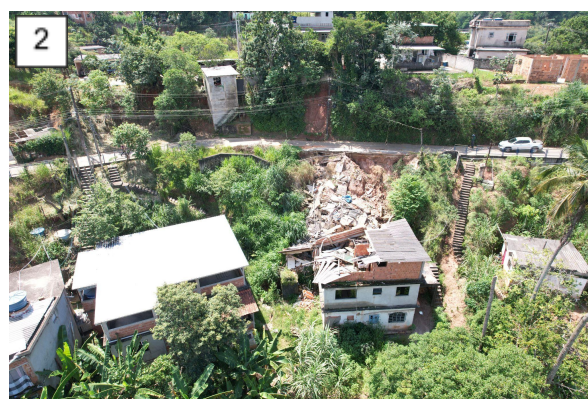
e) Na altura do número 1196 a estrada cedeu, levando parte do meio fio abaixo (jusante). Observa-se uma trinca de aproximadamente 30 metros de extensão ao longo da via. Mais a frente, houve o processo de rompimento do aterro da estrada, que segundo a defesa civil, evoluiu ao longo de 10 anos, tendo sua deflagração final no mês de janeiro e destruindo 1 residência a jusante. A crista da ruptura apresenta aproximadamente 20 metros de extensão, acompanhada por uma trinca de 45 metros. A encosta possui aproximadamente 10 metros de altura e é composta por solo residual e aterro. (23k 622000.00 m E/ 7511299.00 m S)

Figura 2: Imagem referente ao ponto e), destacando residência atingida em colapso da via.

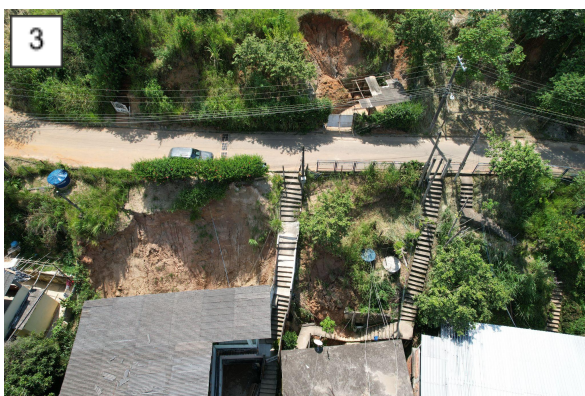
c) Trata-se de uma trinca no asfalto com 30 metros de extensão, indicando instabilidade no solo/ aterro em que se baseia a via. A montante, uma cicatriz de deslizamento com 6 metros de altura e 5 metros de extensão., com árvores no topo da encosta e residência com aproximadamente 3 metros de distância da crista. (23k 622068.00 m E/ 7511485.00 m S)

Figura 3: Deslizamento a jusante referente ao ponto c). Distância nula entre encosta e imóvel.

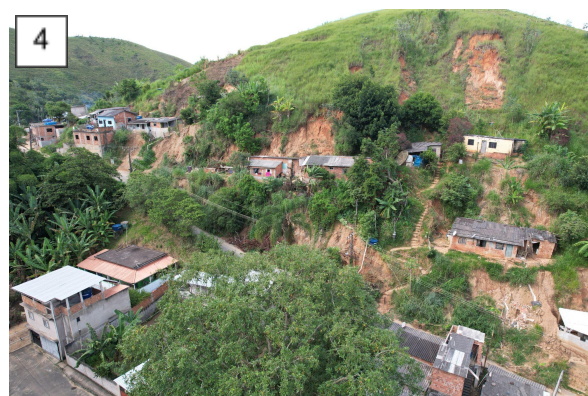
f) Na residência número 8, nota-se a presença de cicatriz de deslizamento com altura variando de 3 a 9 metros e aproximadamente 10 metros de extensão. Localizada a montante da via. A primeira residência envolvida encontra-se a uma altura de 3 metros da via, sobre encosta composta por solo residual e aterro, apresentando indícios de frequentes perdas de material decorrentes de deslizamentos planares. Destaca-se a presença de bananeiras no terreno, além da ocorrência de três níveis de cortes no talude, formando dois patamares de casas. (23k 621624.72 m E/ 7511341.73 m S)

g) Subindo a rua Joaquim Barbosa, encontra-se uma cicatriz de deslizamento a montante da via, apresentando 8 metros de altura em seu ponto máximo e uma extensão de até 16 metros. A encosta é formada por solo residual exibindo foliação reliquiar em sua porção basal. No outro lado da via, destaca-se uma trinca no asfalto com 14 metros de extensão. Não

é possível observar o talude a jusante da via devido à elevada densidade de vegetação local. (23k 621617.00 m E/ 7511399.00 m S)

Figura 4: Panorama do início da Rua Joaquim Barbosa, ilustrando os pontos f) e g), com seus dois níveis de casas ao longo da encosta.

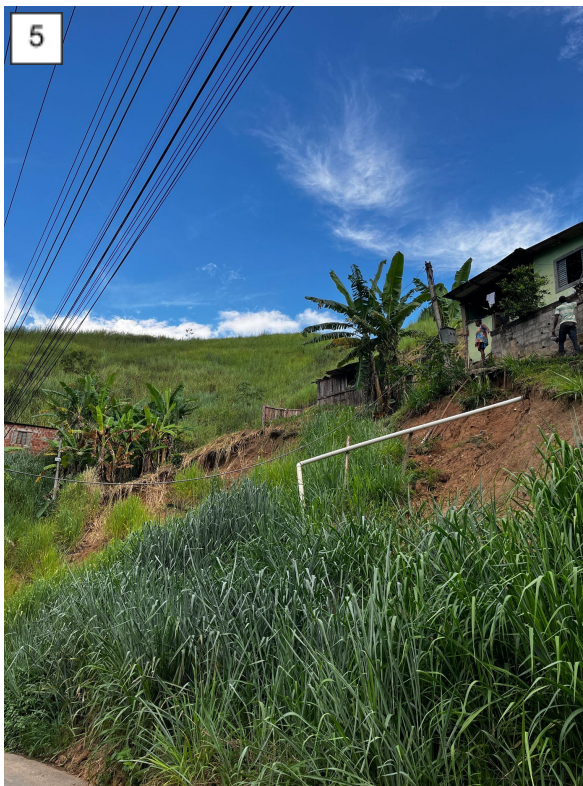
h) Na altura da casa 273 observa-se a ocorrência de deslizamento planar, tanto a jusante da residência, quanto na porção de corte localizada a montante da mesma. A área sofre com elevado volume descendente de água em períodos chuvosos, o que promove recorrentes movimentos de massa. As cicatrizes se estendem por uma distância de aproximadamente 60 metros. A encosta é composta por perfil de solo residual, rocha alterada e blocos rochosos. Observa-se o descalçamento do acesso à moradia e a presença de uma rachadura significativa em sua fachada, assim como a presença de poste inclinado no terreno. Do outro lado da via destaca-se a ocorrência de um afundamento no asfalto com 16 metros de extensão. Não é possível observar o talude a jusante devido à presença de vegetação densa. (23k 621677.00 m E/ 7511500.00 m S)

Figura 5: Vista lateral do ponto h), com destaque para bananeiras, cicatriz de deslizamento e um cano de água passando pela encosta.

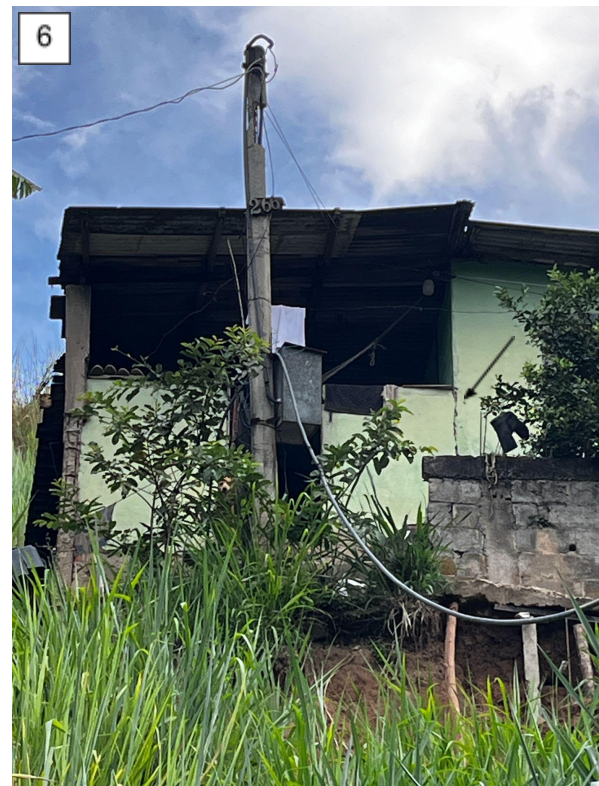
Figura 6: Imagem de detalhe do ponto h), destacando o descalçamento de parte do acesso à moradia, rachadura na fachada e poste inclinado.

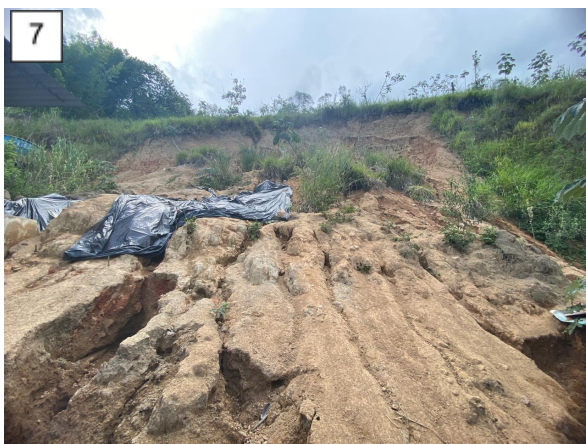
i) No número 95 da Rua Maria Rosa de Souza houve deslizamento planar de solo em encosta composta por solo residual nos fundos da residência. Segundo o morador, o movimento na encosta vem ocorrendo há aproximadamente 1 ano, culminando no atingimento e parcial destruição de imóvel nas chuvas do dia 21/02. A distância entre a encosta e a residência é nula. Destaca-se ainda a presença de sulcos erosivos na superfície da cicatriz, indicando o frequente fluxo descendente que atinge a área. (23k 621974.00 m E/ 7511729.00 m S)

Figura 7: Vista de baixo do ponto i), destacando a presença de sulcos erosivos na cicatriz de deslizamento.

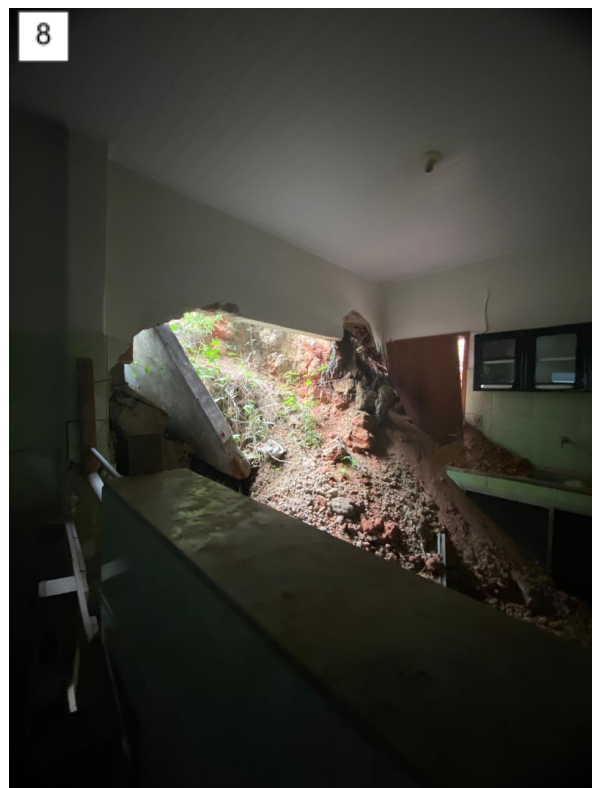
Figura 8: Local de atingimento à moradia no ponto i).

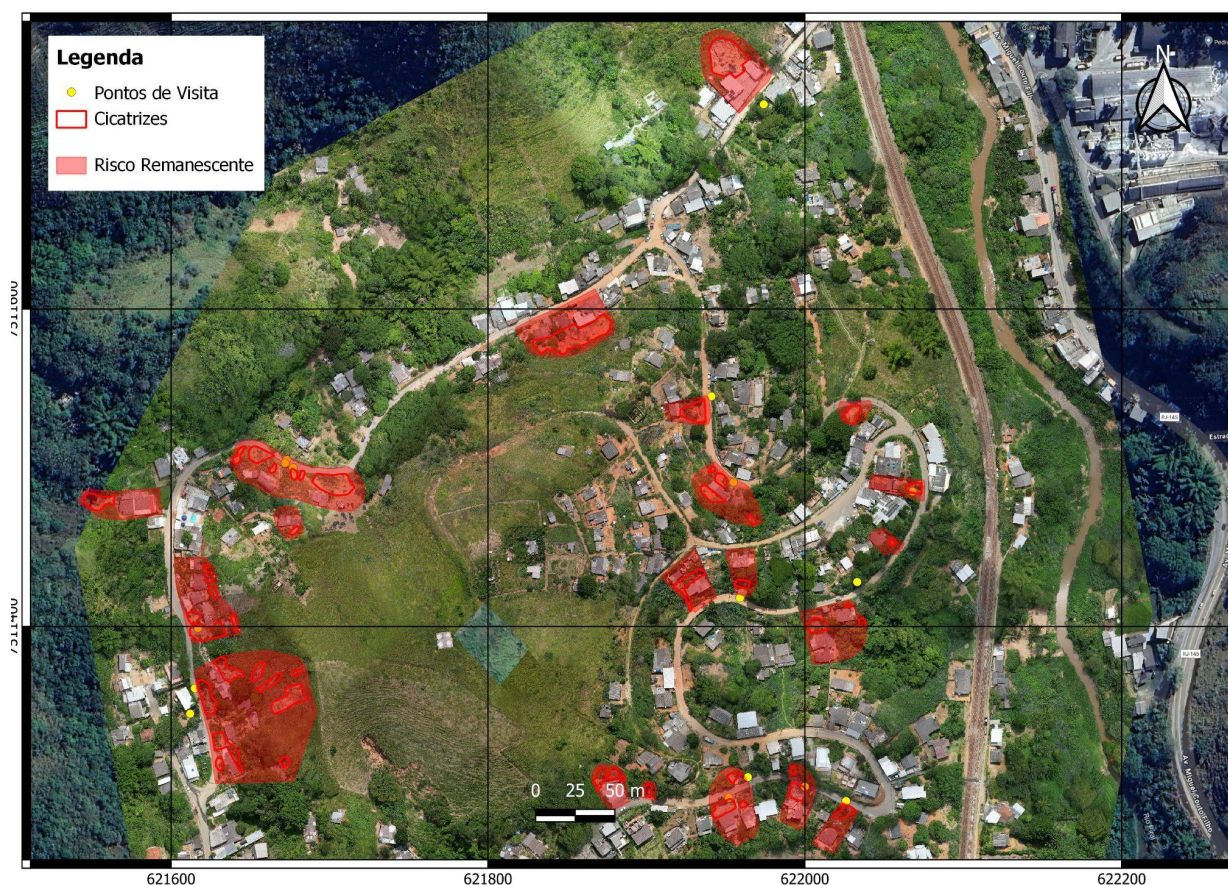
Figura 9: Delimitação do Risco Remanescente.

A partir da vistoria realizada foram traçados polígonos de Risco Remanescente (Figura 9) englobando as edificações nas ruas Sebastião Gomes, Joaquim Barbosa e Maria Rosa de Souza, que considerando a possível evolução dos processos e da instabilidade das encostas, apresentam potencial de alcance as edificações e o comprometimento da circulação de pessoas de veículos na área.

O DRM-RJ entende que diante das evidências de risco pontuados neste documento se faz necessária a fiscalização e monitoramento dos locais supracitados, bem como a adoção de medidas mitigadoras para risco de novos deslizamentos, além da avaliação de um profissional técnico habilitado para a adoção de obras de geotecnia cabíveis, visando a redução de riscos de acidentes.
