| DOCUMENTO:<br><b>Nota Técnica</b> | DATA.:<br><b>24/03/2024</b> | PÁG.:<br><b>1/2</b> |
| TÍTULO:<br><b>Avaliação de Risco Geológico</b> | MUNICÍPIO:<br><b>Petrópolis</b> | |

**2. Endereço:** Rua José Chaves, Servidão Isaias Adão Gomes. UTM 23 k 682932.80 m E / 7505668.85 m S

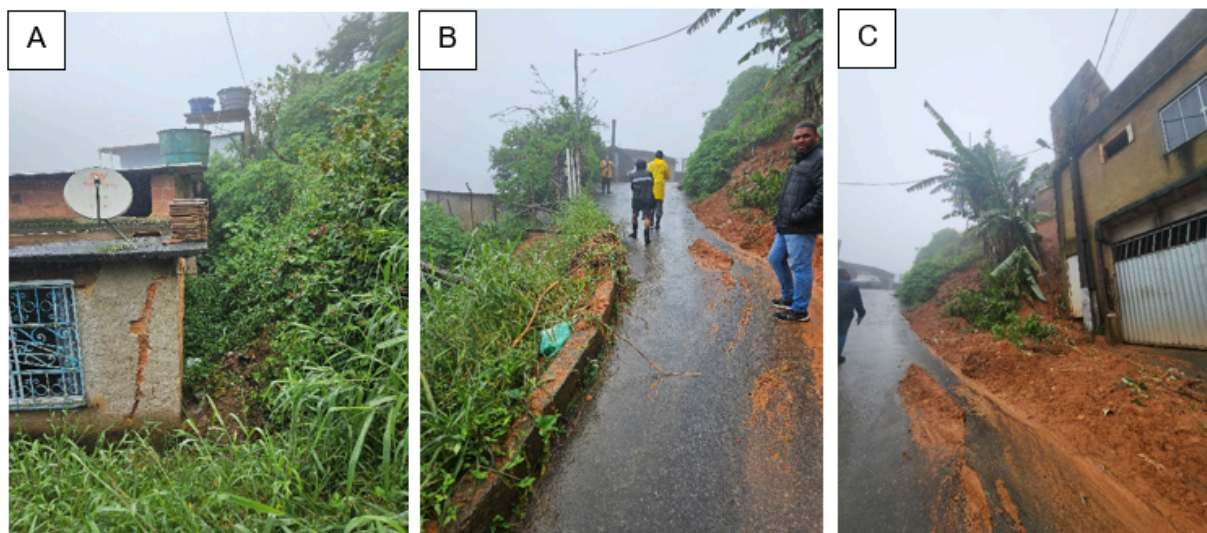
**3. Descrição:** Trata-se de uma via pública, identificada como Rua José Chaves, Servidão Isaias Adão Gomes, a qual encontra-se em uma área de encosta, sob a qual foram realizados diversos cortes irregulares no terreno, de modo em que ela está assentada de forma escalonada na crista de um dos platôs. Tal encosta possui composição dada por material heterogêneo argilo-arenoso, com cobertura vegetal dada por espécies gramíneas e arbustivas. O trecho vistoriado apresenta cerca de 30 m de extensão e, deslizamento planar marginal à via. O ponto analisado, apresenta cicatriz de deslizamento à montante da via com cerca de 6 m de altura e 4 m de extensão lateral, com alcance do material mobilizado atravessando via pública e, se depositando aos fundos do imóvel à jusante da via (**Figuras 01 A, B e C**).

**Figura 01:** A) Área à jusante da via pública com material oriundo do deslizamento à montante desta depositado aos fundos do imóvel; B) Via pública com parte do material mobilizado às suas margens e, ainda resquícios no centro da via; C) Cicatriz do deslizamento à montante da via, evidenciando grande quantidade de material mobilizado no local.

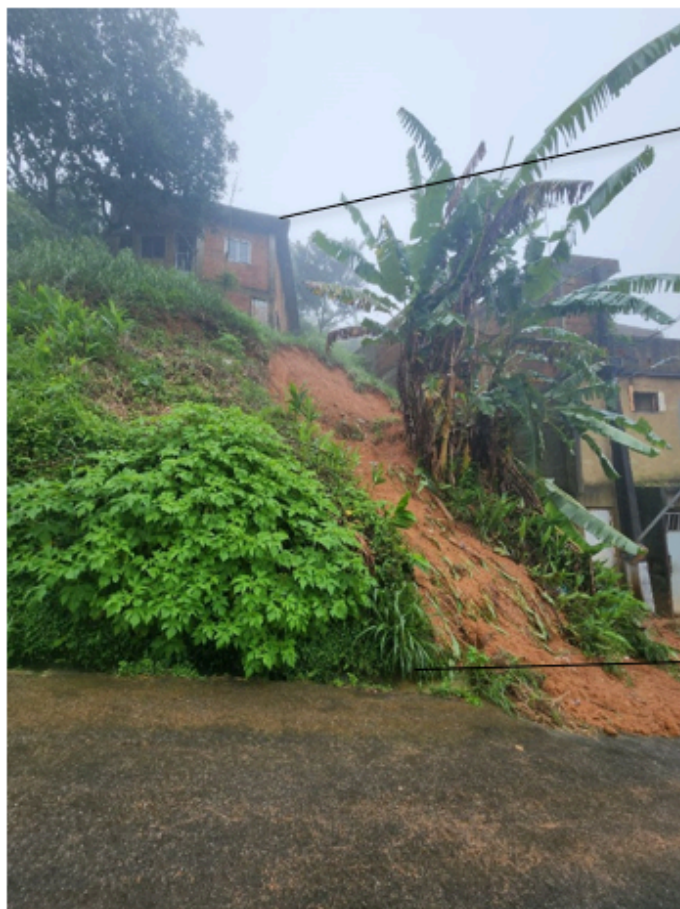
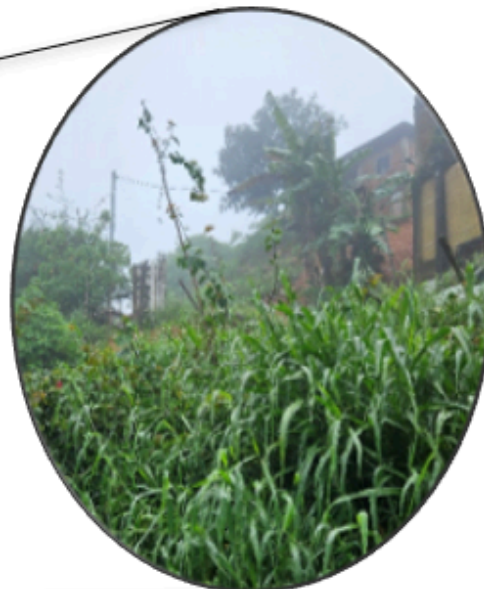
O imóvel localizado na crista do talude sob o qual ocorreu o deslizamento, apresenta evidente perda de material no local sob sua estrutura devido à movimentação gravitacional de massa ocorrida no local (**Figura 02**). Cabe destacar que, o imóvel à jusante da via fica localizado na área de atingimento do deslizamento à montante desta.

**Figura 02:** Vista frontal de cicatriz de deslizamento à montante da via, sob a qual há edificação com base apresentando evidente perda de material. Imagem em detalhe da visada do deslizamento a partir da perspectiva à jusante da via.

O DRM-RJ considera que medidas de gestão de desastre devam ser tomadas em caráter de urgência, visto que o avanço do movimento gravitacional de massa poderá acarretar danos e prejuízos às moradias e à população. Sendo assim, recomenda-se, a fiscalização e monitoramento do local, bem como a adoção de medidas mitigadoras e a avaliação de um profissional técnico habilitado para a adoção de obras de geotecnia cabíveis, visando a redução de riscos de acidentes.

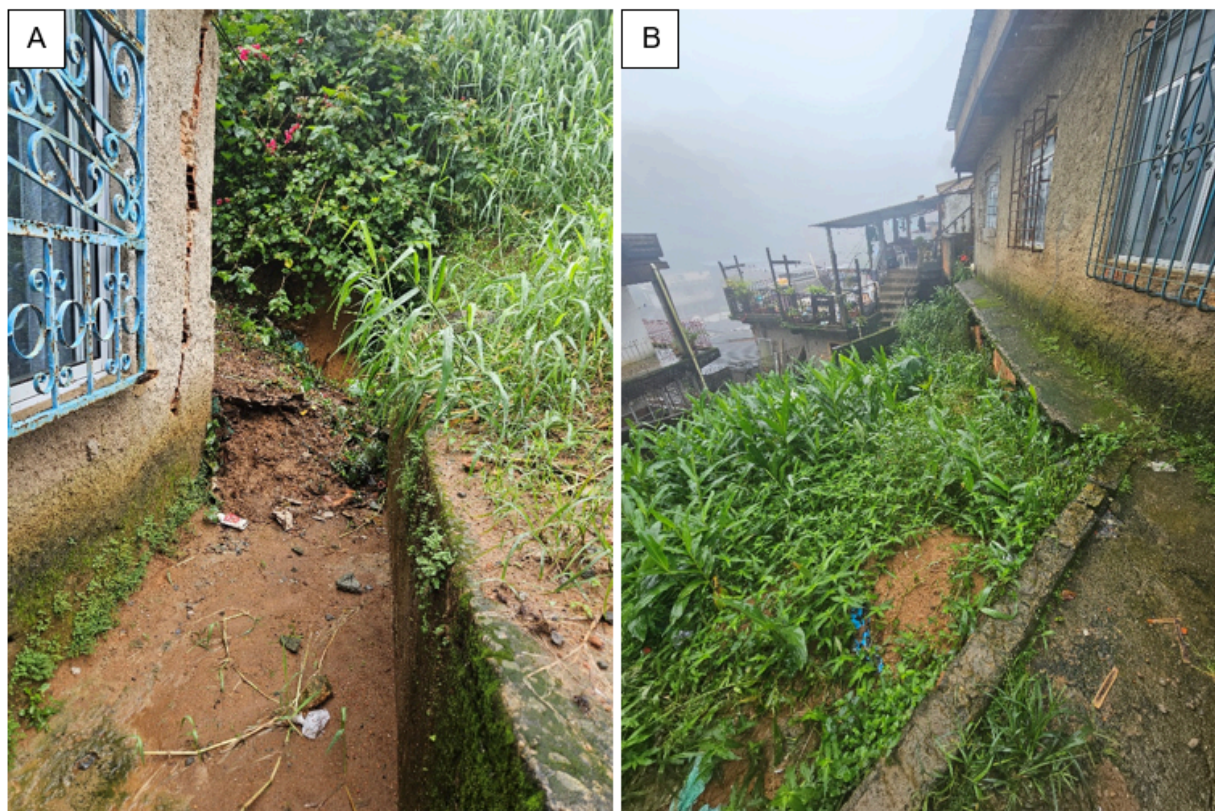
Ressalta-se que, devido à extensão do deslizamento foi identificado cerca de 40 cm de material acumulado aos fundos do imóvel na porção jusante, mas aparentemente sem danos estruturais evidentes (**Figura 03 A**). O imóvel encontra-se ainda, construído sobre área de aterro, que apresenta perda de material devido a processos erosivos atuantes no local, agravados pelo intenso escoamento superficial devido ao alto índice pluviométrico (**Figura 03 B**).

**Figura 03:** **A)** Imóvel posicionado à jusante da via, com cerca de 40 cm de material acumulado decorrentes do deslizamento à montante que ultrapassou a mesma; **B)** Vista frontal do imóvel construído sobre área de aterro, que apresenta processo erosivos no local sendo agravados pelo intenso fluxo superficial causado pelo alto índice pluviométrico.

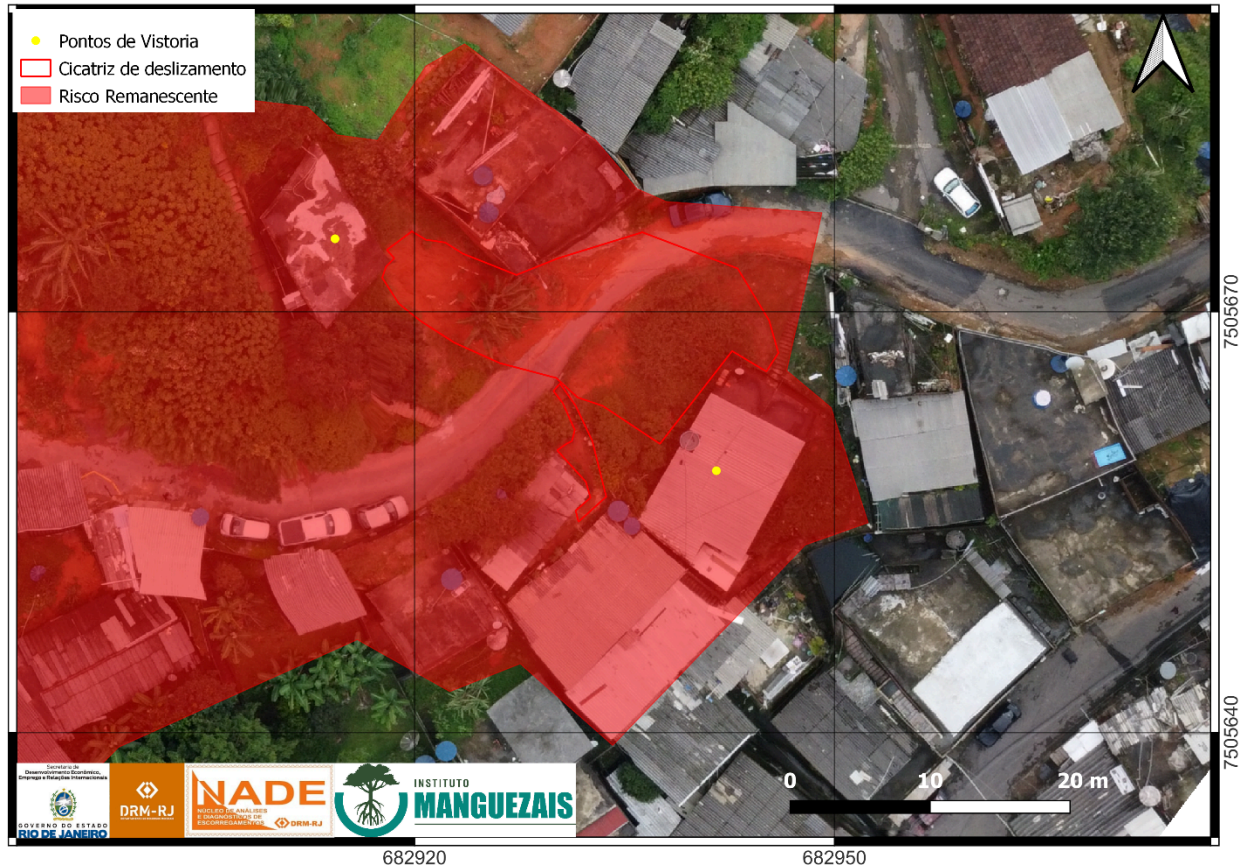
**Figura 04:** Delimitação do polígono de Risco Remanescente segundo metodologia do DRM-RJ.

Considerando o cenário atual, foi traçado um polígono de risco remanescente de acordo com a metodologia utilizada pelo DRM-RJ, uma vez que ocorre o período de chuvas e os processos geológico-geomorfológicos acima relatados encontram-se ativos. Este documento pode ser utilizado de forma orientativa, à medida que apresenta a distribuição espacial dos setores de risco à época, e pode subsidiar ações de gestão de proteção e defesa civil.
