ESPELHO DE RISCO  
PT\_D1\_CENTRO\_336\_EA\_IR\_7

Em atendimento ao DRM-RJ, a Thalweg Tecnologia e Serviços de Geotecnia, realizou uma vistoria técnica no setor PT\_D1\_CENTRO\_336\_EA\_IR\_7 para o mapeamento de risco geológico. No tocante aos processos geológico-geomorfológicos foi observado deslizamento do tipo planar em encostas naturais subscrito na R. Alberto Martins.

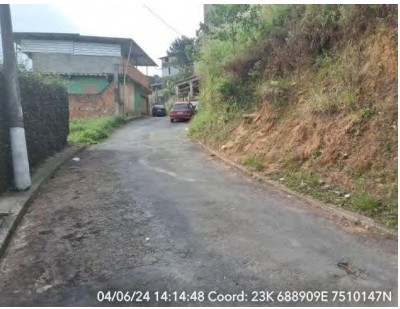
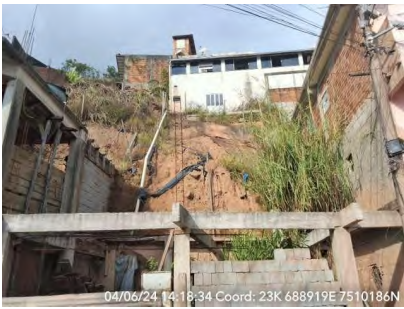
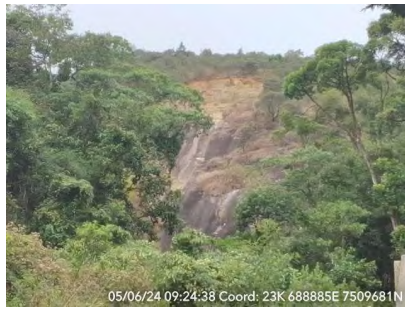
O processo de ocupação residencial se dá ao longo de encostas naturais com 25m de altura aproximada e inclinação média de 70°. Foi identificado feições de instabilidade no terreno como erosão, cicatrizes, trincas no terreno, vegetação e postes inclinados/tombados.

| Indicação de Intervenções | <p>Estrutural: São recomendadas intervenções como solo grampeado com face "verde", muro de concreto armado estaqueado, canaleta, escada hidráulica, vigotas estaqueadas e caixa de passagem como estruturas de drenagem.</p> <p>Como ações complementares o uso de concreto projetado, acerto/suavização do terreno, remoção do material mobilizado, desobstrução da drenagem e hidrossemeadura.</p> | Informações Gerais | <p>Considerando as características geológica-geomorfológicas e antrópicas do setor analisado, define-se este, por grau de risco muito alto.</p> <p>O referido setor abrange 10 edificações inseridas no polígono de risco.</p> |
| | <p>Não Estrutural : São recomendadas intervenções como sinalização e orientação de alerta,além de educação e conscientização da população para reforçar as sirenes e Nudec presentes na área.</p> | | <div><div><p>GOVERNO DO ESTADO<br/>RIO DE JANEIRO</p></div><div><p>NADE<br/>NÚCLEO DE ANÁLISE DE<br/>DESASTRES E EMERGÊNCIAS</p></div><div><p>DRM-RJ</p></div><div><p>thalweg</p></div></div> |
