| DOCUMENTO:<br><b>Parecer Emergencial - Extensão de Poligonal de Risco</b> | DATA.:<br>12/05/2022 | PÁG.:<br>1 / 13 |
| TÍTULO:<br>Avaliação de Risco a Escorregamentos no Município de Cardoso Moreira | MUNICÍPIO:<br>Cardoso Moreira | |

## 1. Introdução

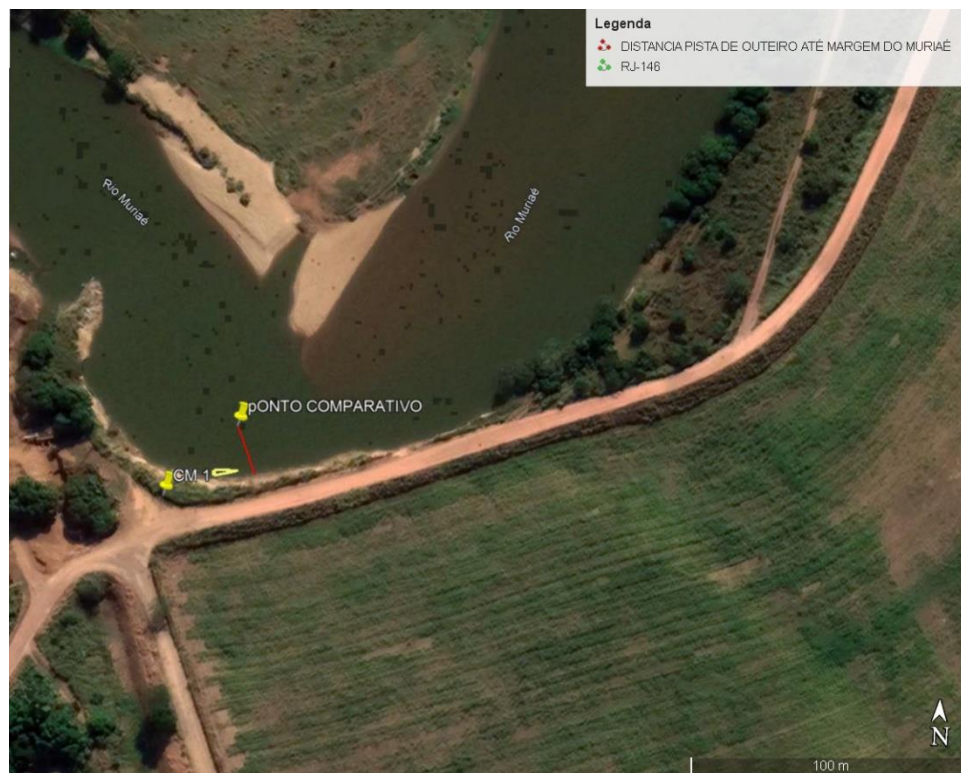
Através das imagens do Google Earth, foi feita uma avaliação, indicando que o Rio Muriaé, escavou a margem entre 10 à 12 m nos últimos 20 anos

**Imagem Google Earth de 2021- Escala aproximada 1:2.631**

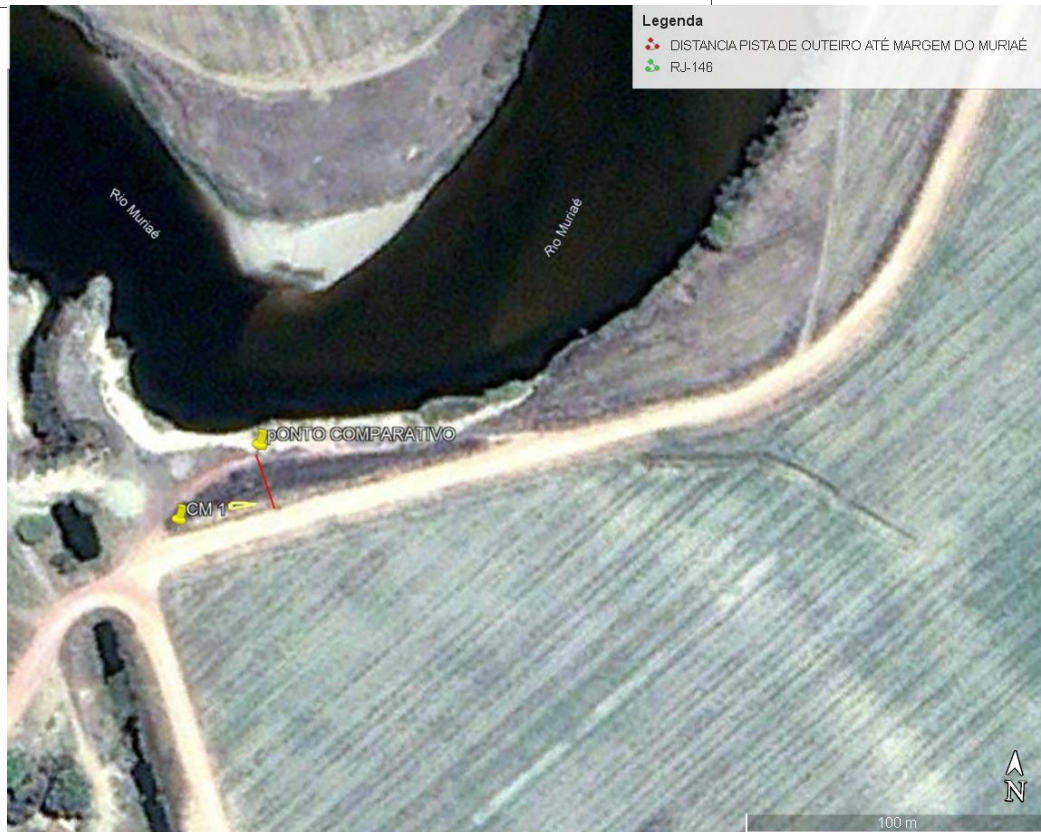
**Imagem Google Earth de 2001 escala 1:2.500**

Através das imagens do Google Earth, foi feita uma avaliação, indicando que o Rio Muriaé, escavou a margem entre 10 à 12 m nos últimos 20 anos

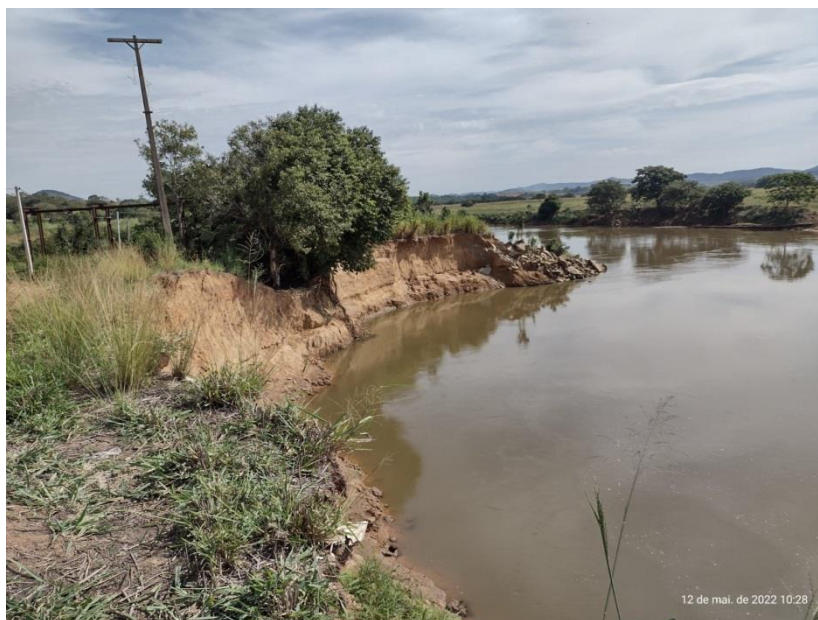
A estrada funciona também como um dique de proteção para o assentamento Francisco Julião, o piso da estrada tem aproximadamente 7 m de altura em relação ao leito do rio, no local foram observadas trincas em função da erosão que retirou parte inferior da estrada, o trecho em questão possui 160m.

**RISCO MODERADO**

Figura 2: Trecho oeste do meandro..

Foi recomendada a elaboração de um projeto executando inicialmente sondagens para caracterização e definição dos parâmetros dos solos, para posterior definição das medidas mitigadoras para proteção da margem como retaludamente, seguido de muro de gabião, enrocamento e um sistema de drenagem ou algo de efetiva ação..

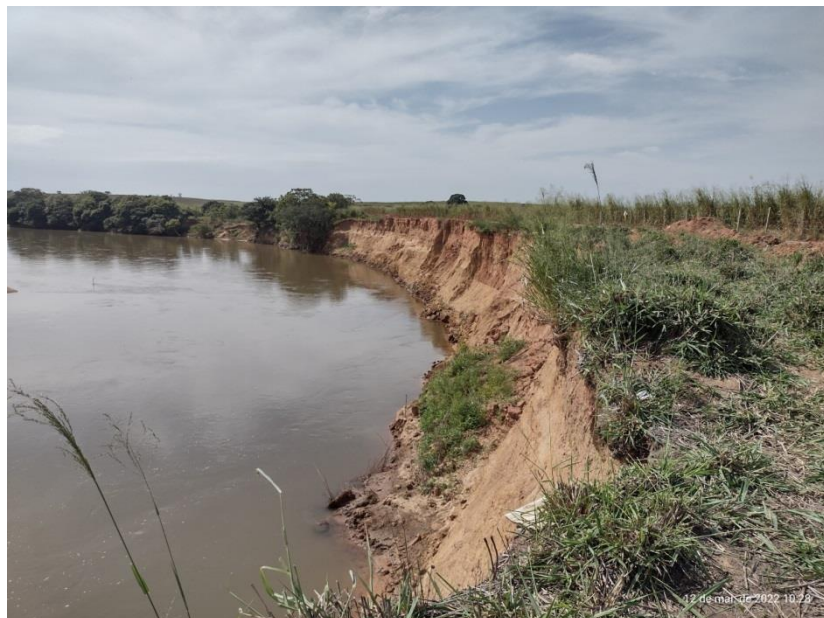
Figura 3 – Trecho leste do meandro.

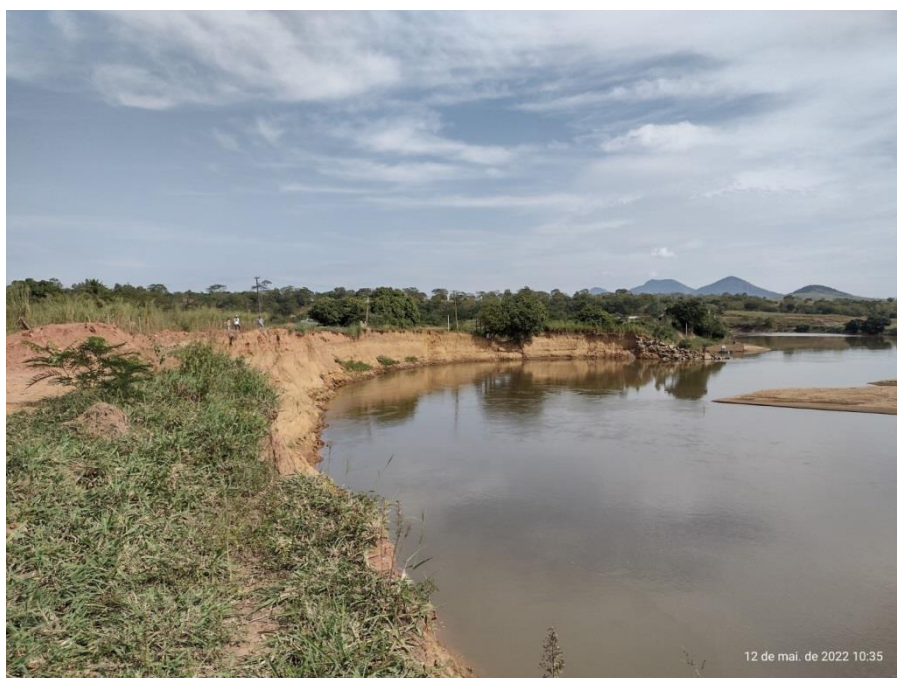
Figura 4 – Vista geral da área escavada..

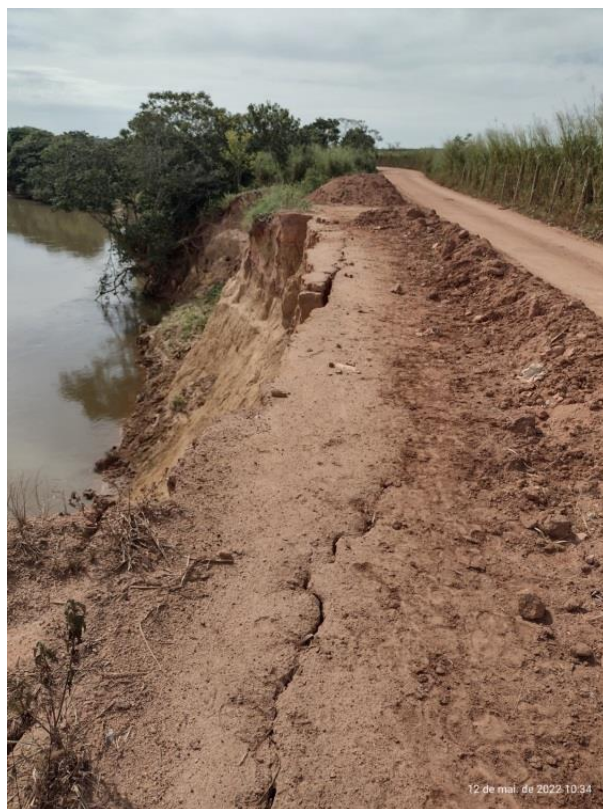
Figura 5 – Trincas na margem, próxima à estrada.

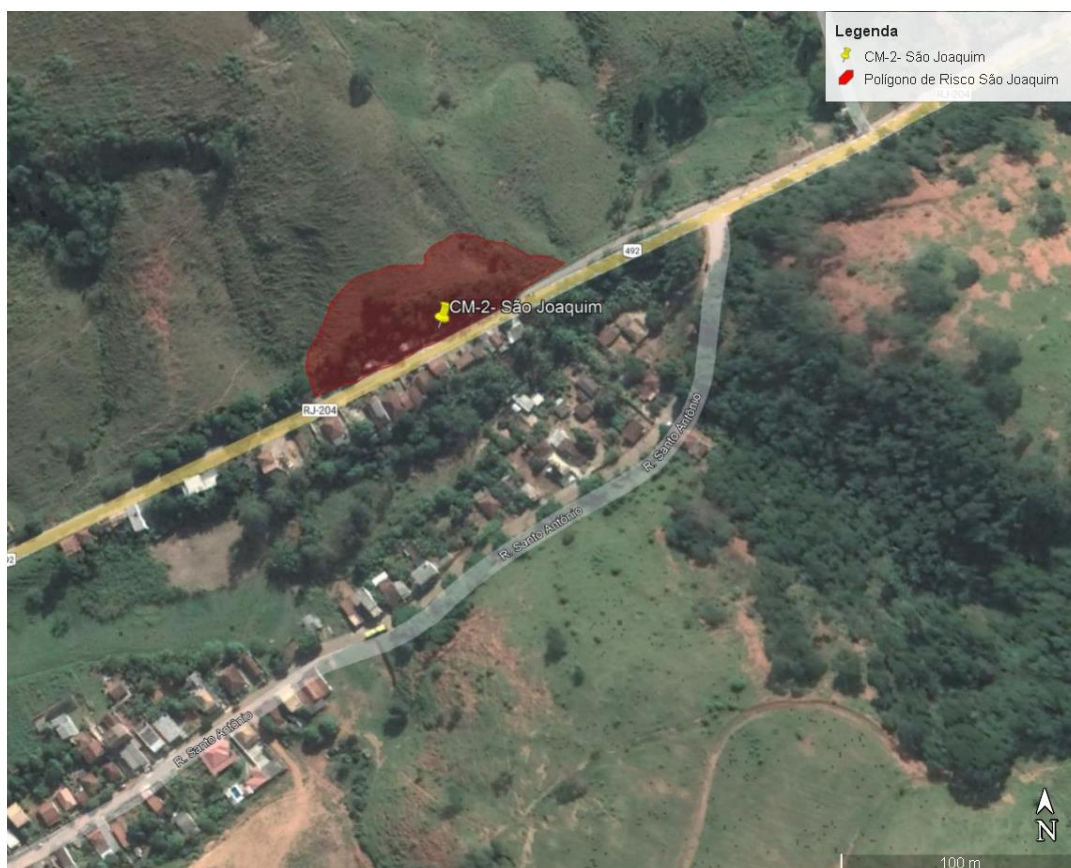
**Imagem Google Earth com delimitação da área de risco.**

No local ocorreram pequenos escorregamentos, com danos materiais atingindo uma pequena residência.

Aproximadamente 4 residências e um pequeno estabelecimento comercial encontram-se no local, todos estão em risco. RISCO ALTO

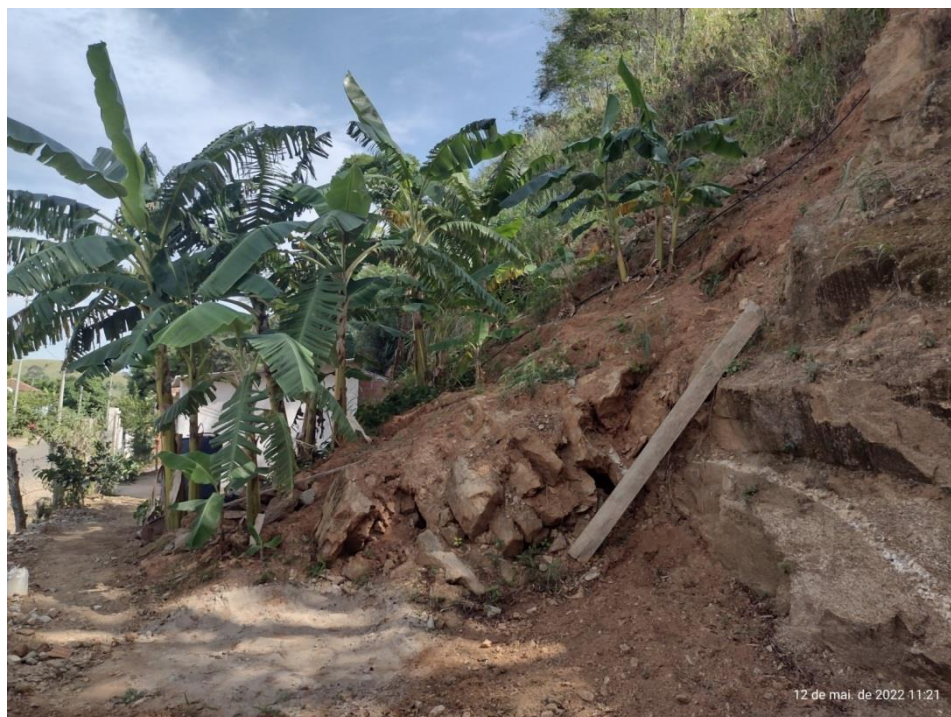
O material escorregado foi de solo coluvionar associado à fragmentos de rocha gnáissica alterada, o maciço rochoso encontrado possui aproximadamente 60m, foliação com atitudes(strike/dip) 135/70°NE, juntas de alívio 65°/20°SE e fratura 120°/60°SW

Figura 9 – Escorregamento de colúvio e rocha alterada..

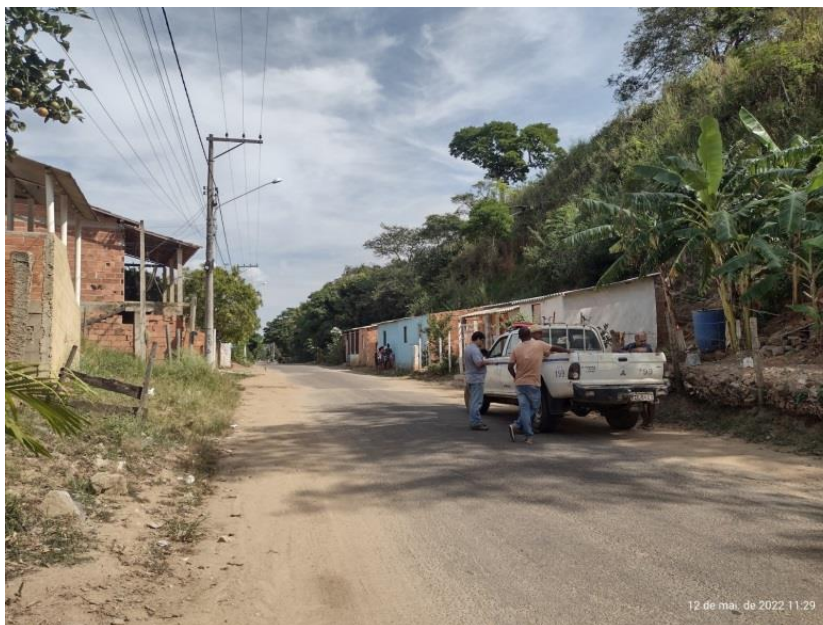
Figura 11- Residências localizadas ao pé da encosta da RJ-204.

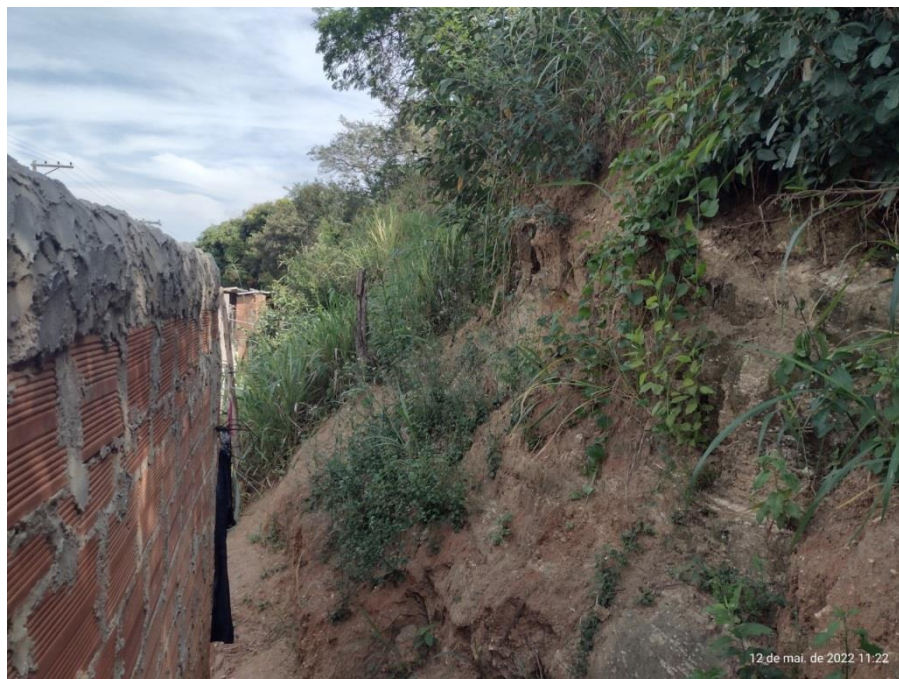
Figura 11- Talude nos fundos de uma das residências.

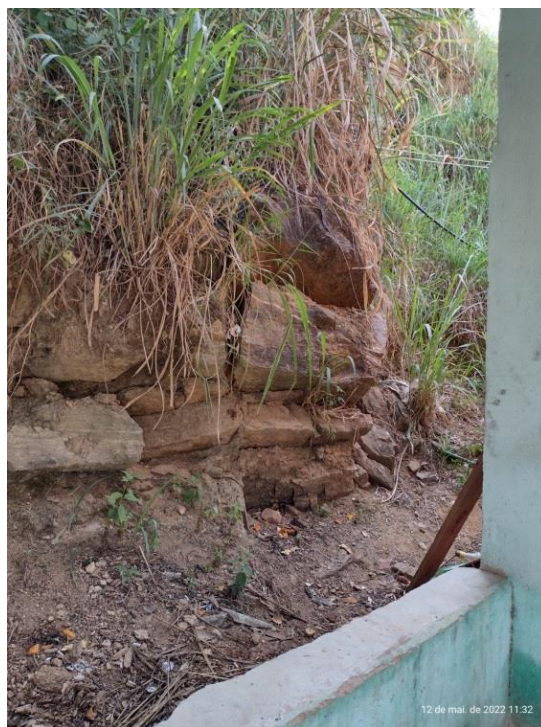
Figura 12 – Afloramento alterado e fraturado com colúvio sobreposto.

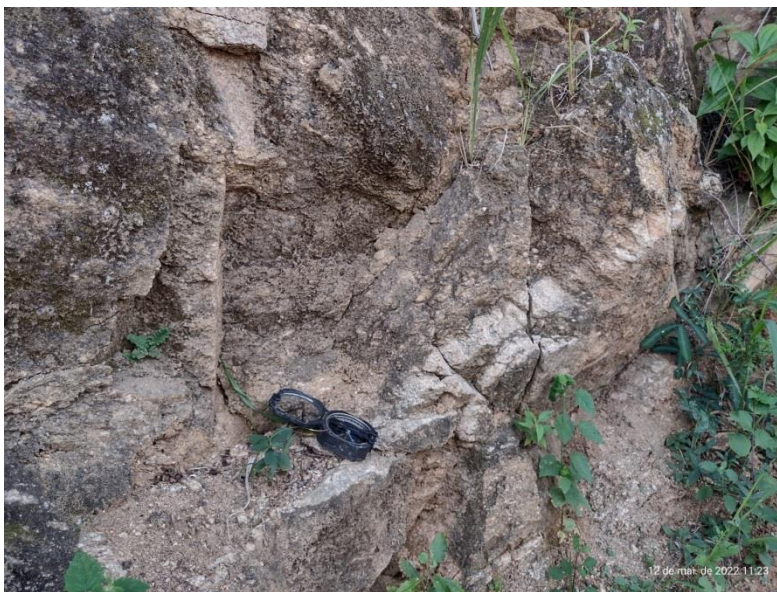
Figura 13 – Outro afloramento com grau de alteração alto, apresentando fraturas

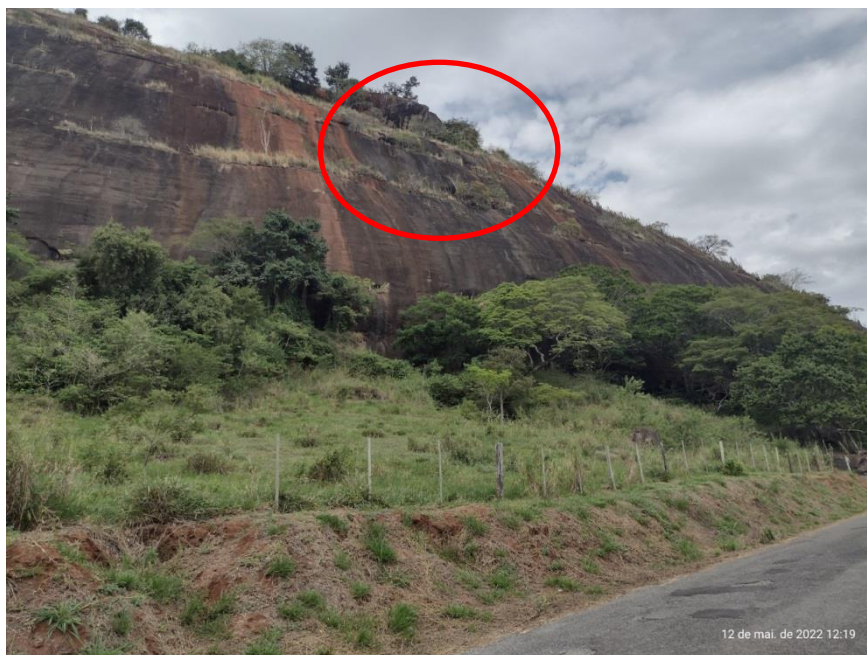
Maciço rochoso com aproximadamente 450m de comprimento e 20m de altura, local que ocorreu queda de bloco que atingiu um ônibus, mas sem vítimas.

A prefeitura de Cardoso Moreira solicitou a vistoria no local em função de um bloco que localiza-se no topo, devido a localização do observador o bloco aparentemente mostra-se estável pela morfologia deste. Em virtude do difícil acesso foi solicitado um voo de "drone" para sanar dúvidas. Na base do maciço e no pasto do lado oposto da estrada matacões são encontrados. RISCO MODERADO

Figura 14 – Localização do bloco.

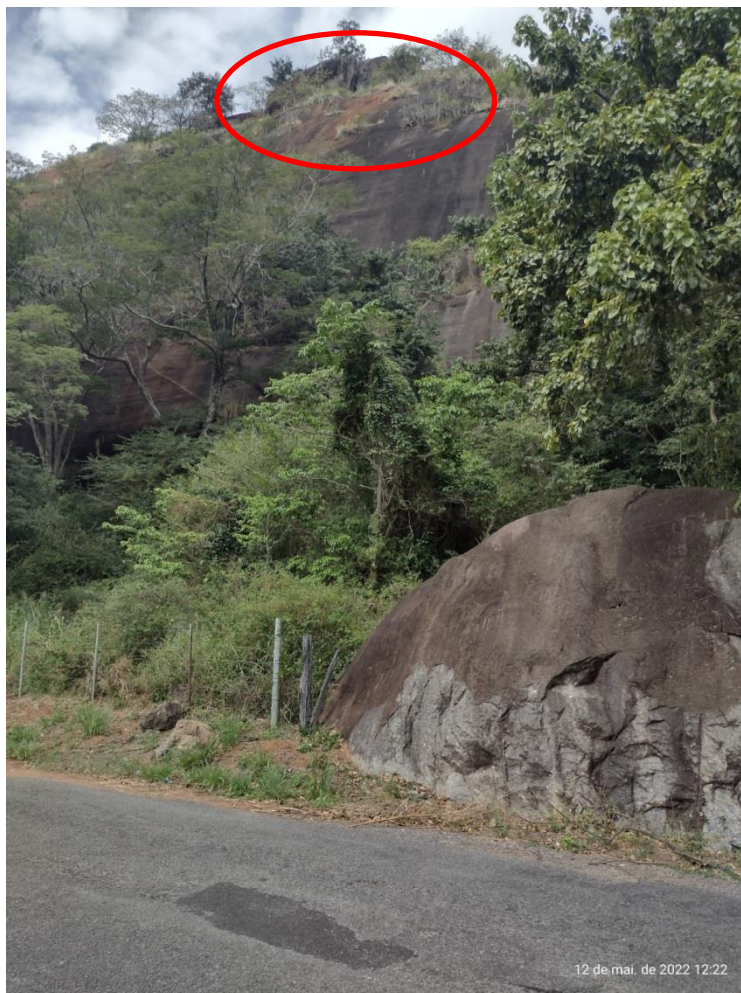
Figura 15 – Deste ponto de vista o bloco mostra-se verticalizado..

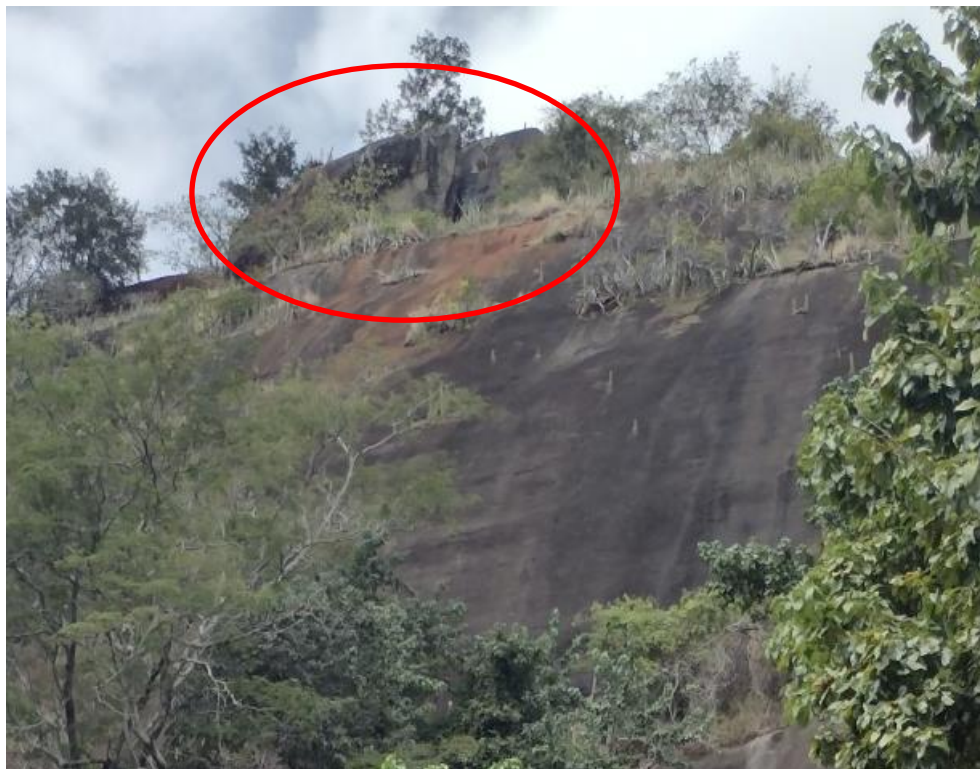
Figura 10 – Detalhe da foto anterior.

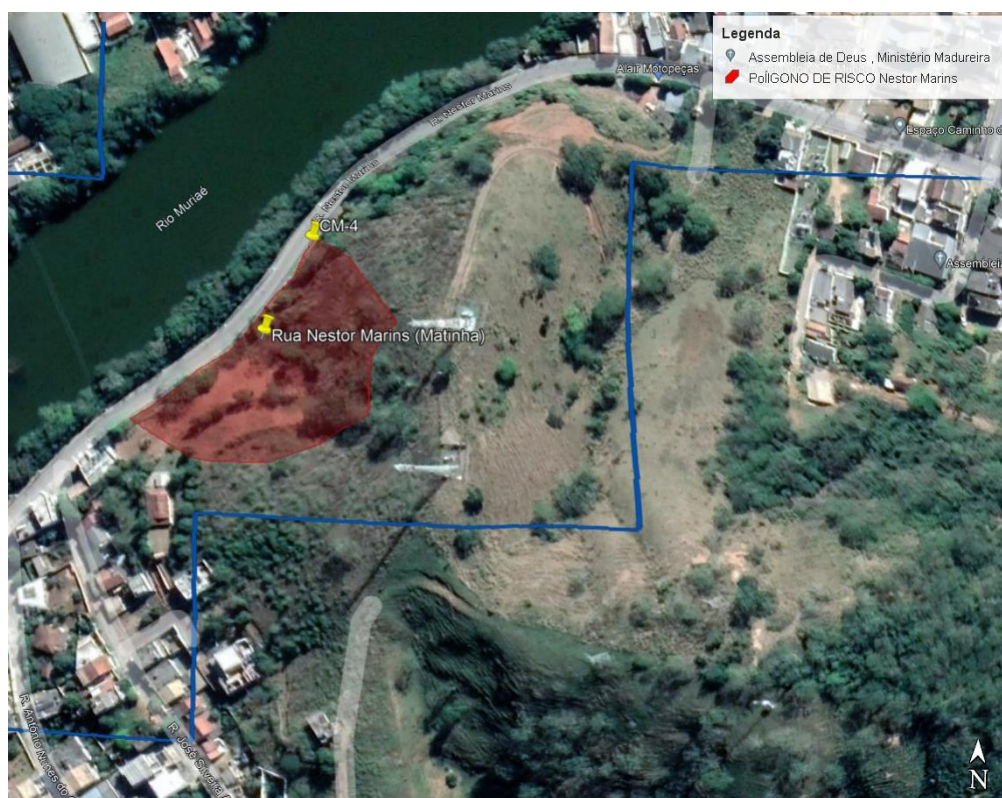
Talude artificial, feito em função da abertura da estrada. Composto de solo coluvionar, solo residual maduro bem arenoso e rocha gnáissica alterada. Existe um bloco individualizado de composição granítica (provável segregação) no interior do gnaíse.

Em função das características do gnaíse alterado, do residual e de blocos individualizados, o talude tem extensão aproximadamente 100m apresenta-se com instabilidade possuindo outros blocos. **RISCO ALTO**

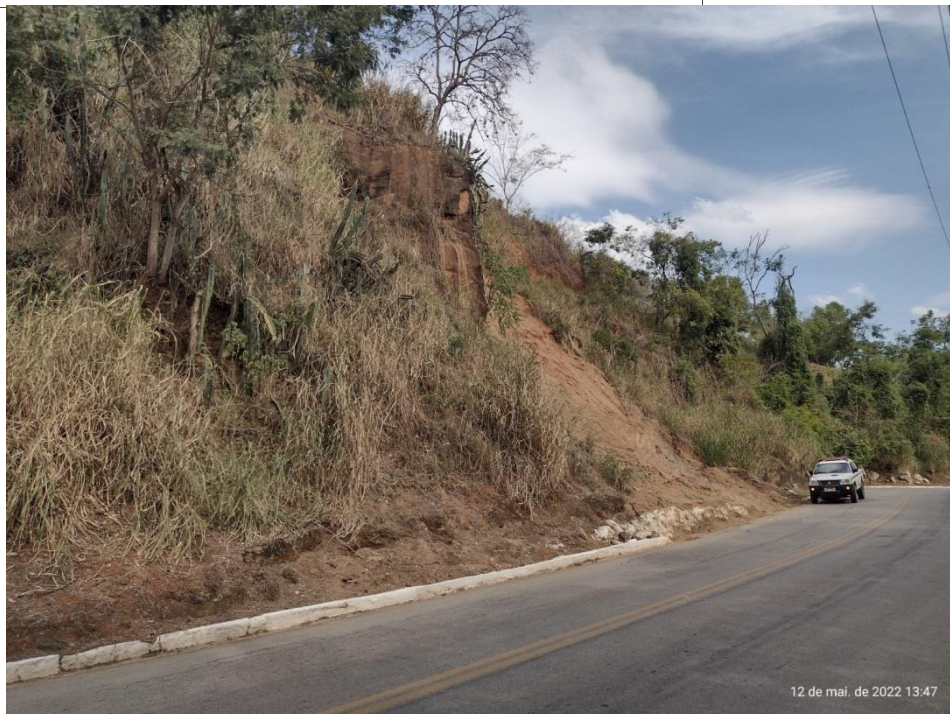
Figura 11- Vista geral da cictriz de escorregamento na estrada Nestor Marins.

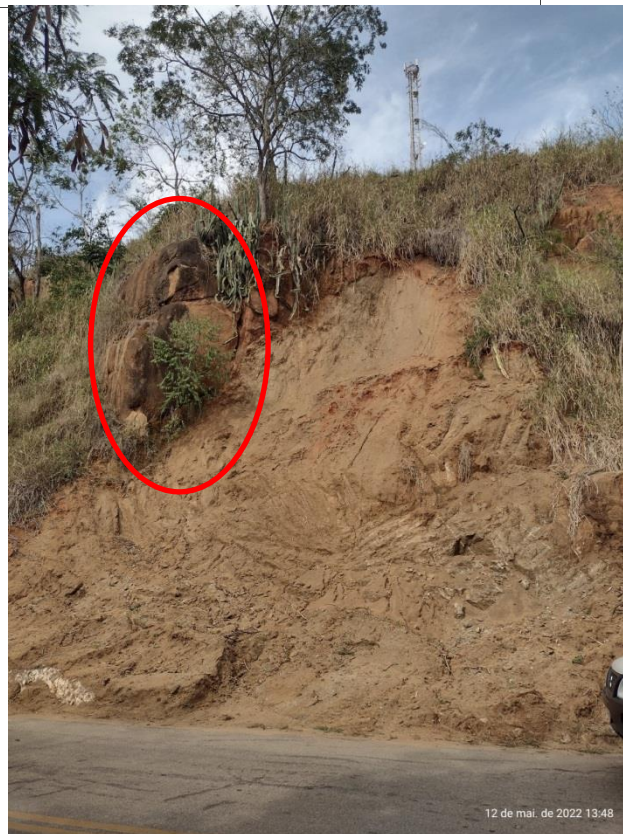
Figura 12 – Cicatriz de escorregamento e individualização de bloco

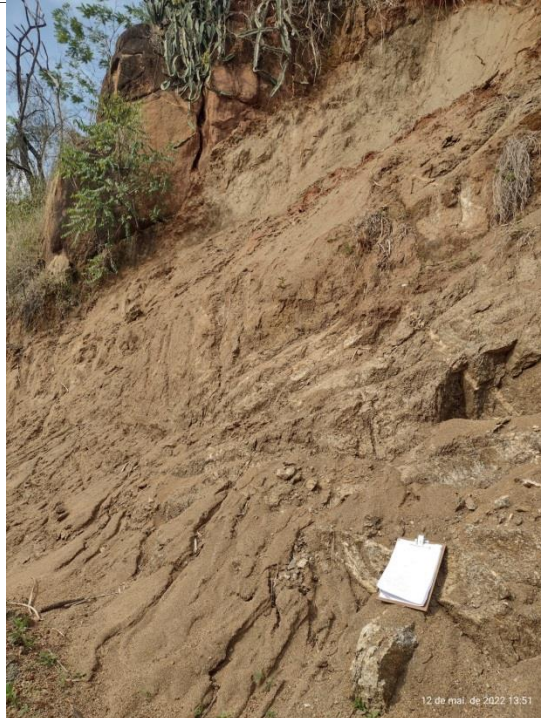
Figura 13- Solo residual jovem e rocha(gnáissica) alterada

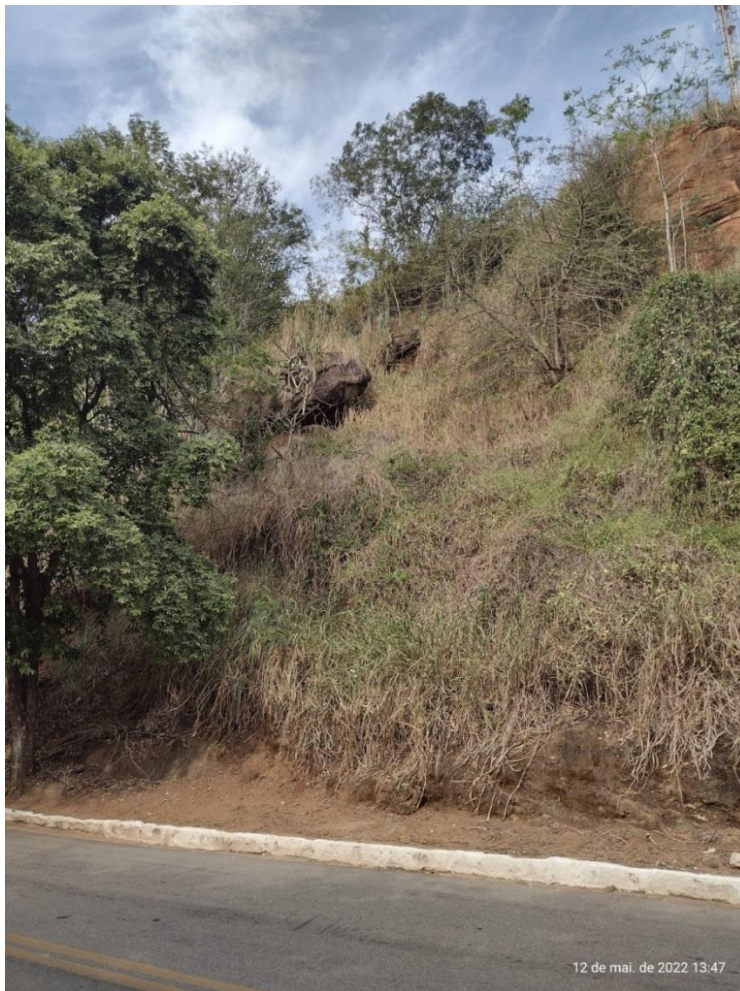
Figura 14- Outros blocos individualizados.
