| DOCUMENTO: | <b>Parecer Emergencial</b> | DATA.:<br>14/04/2022 | PÁG.:<br>1 / 13 |
| TÍTULO: | Avaliação de Risco a Escorregamentos no Município de Porciúncula | MUNICÍPIO: | Porciúncula |

Em atendimento à solicitação da Defesa Civil da Prefeitura de Porciúncula através do ofício 012/2022, o DRM-RJ realizou no dia 14 de abril de 2022, uma vistoria técnica no Bairro Cristo Reis, localidade onde localiza-se a torre e celular do município. Onde foram cadastrados 6 pontos delimitado um polígono onde poderão ocorrer eventos.

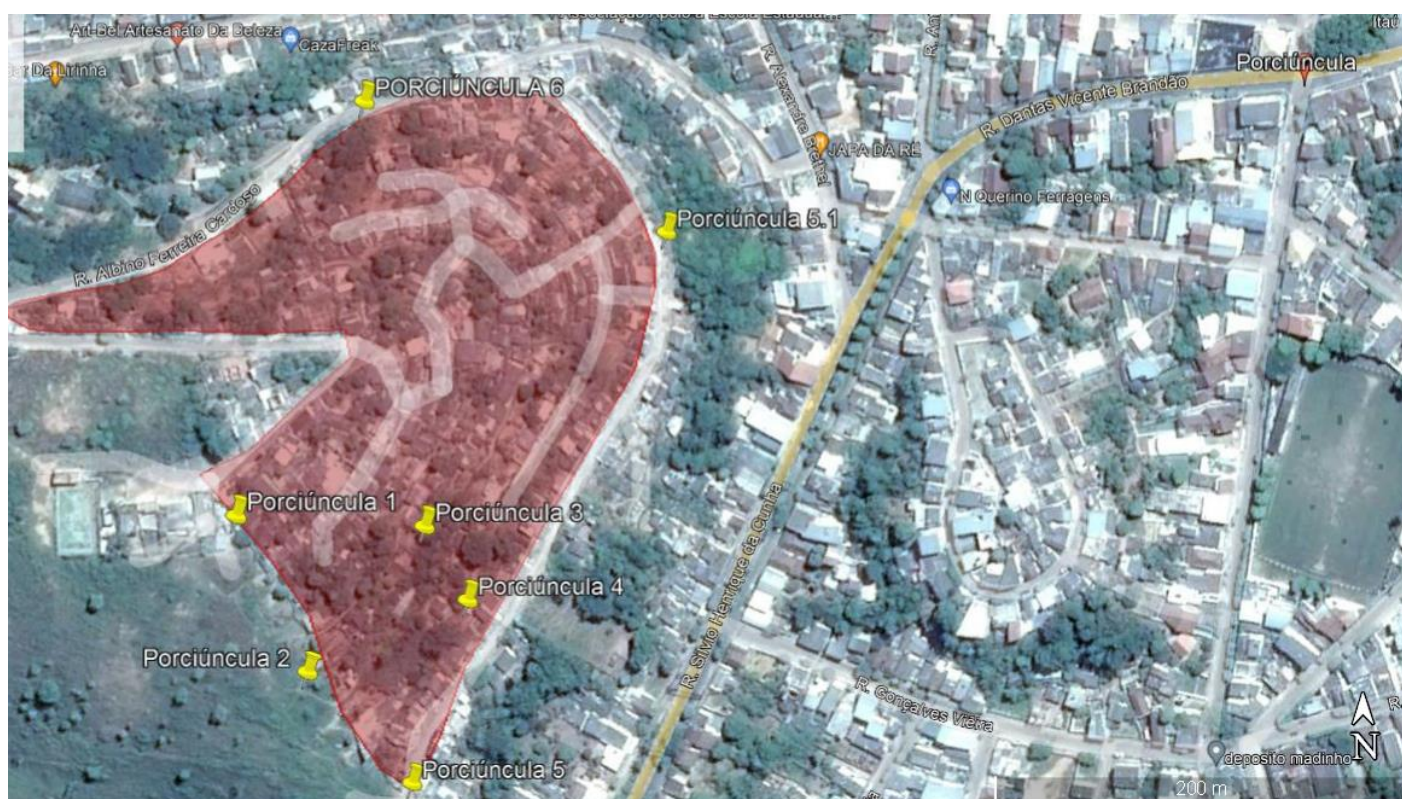
Figura 1: localização dos pontos vistoriados e delimitação da poligonal de risco.

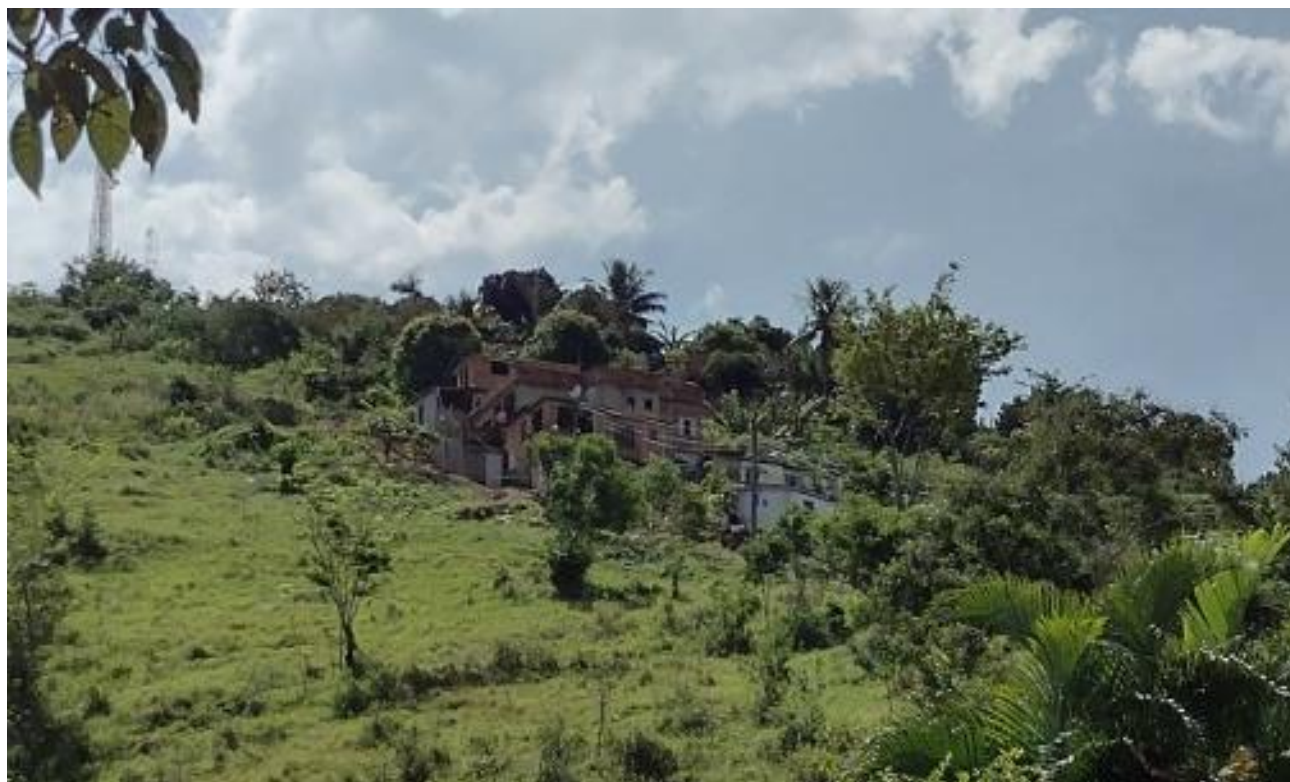
Foto 1 – Limite SW da área ocupada com o pasto.

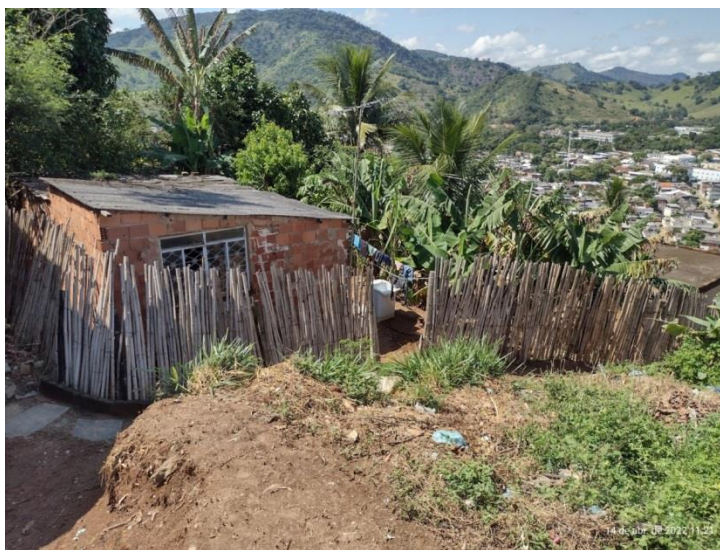
A ocupação é desordenada, onde as residências estão construídas em solo coluvionar e aterro. O esgoto é canalizado aleatoriamente( isto é não existe rede principal), provocando infiltração. Não existe sistema de drenagem, as águas superficiais escoam desordenadamente.

Foto 2- Residência à meia encosta , construída em aterro.

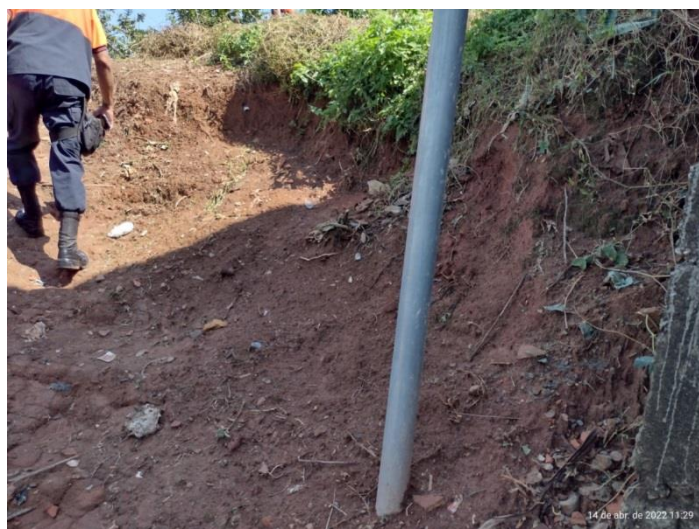
Foto 4- Solo antrópico ao longo da encosta.

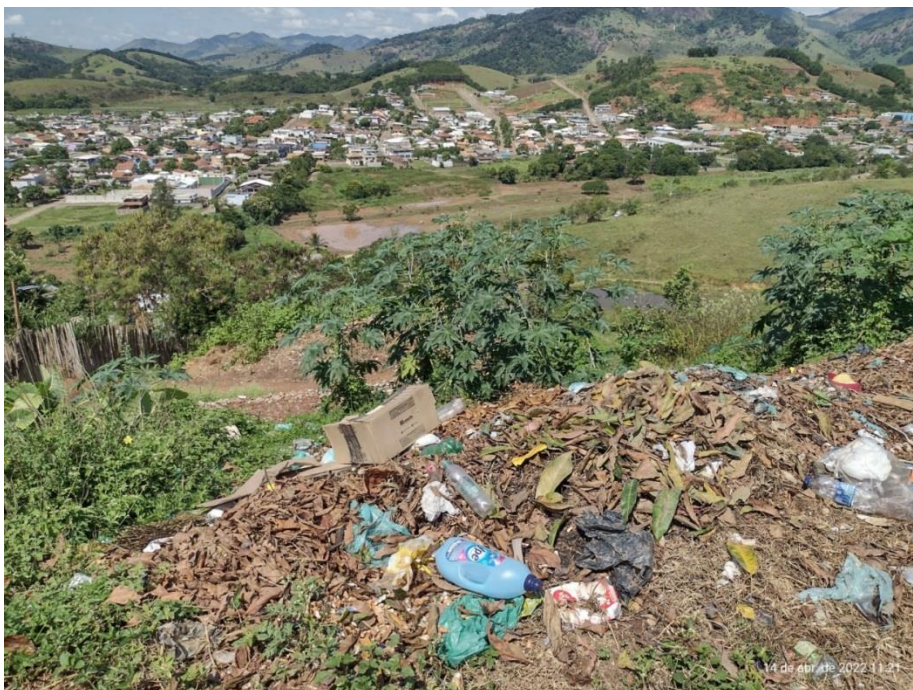
Foto 4 – Depósito de aterro na encosta.

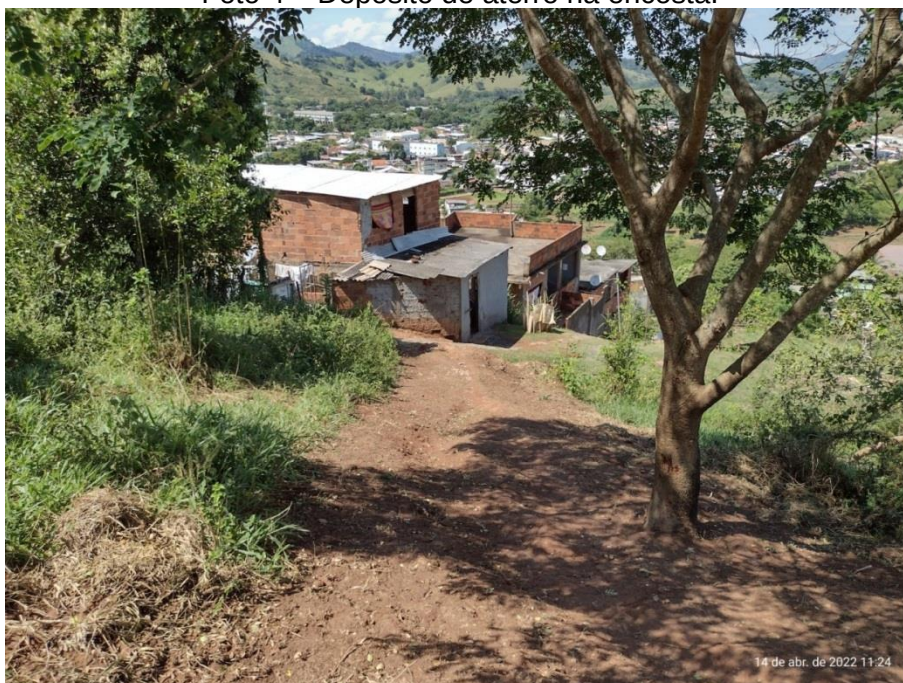
Foto 5- Vias de acesso sem pavimentação, o que possibilita a infiltração de água.

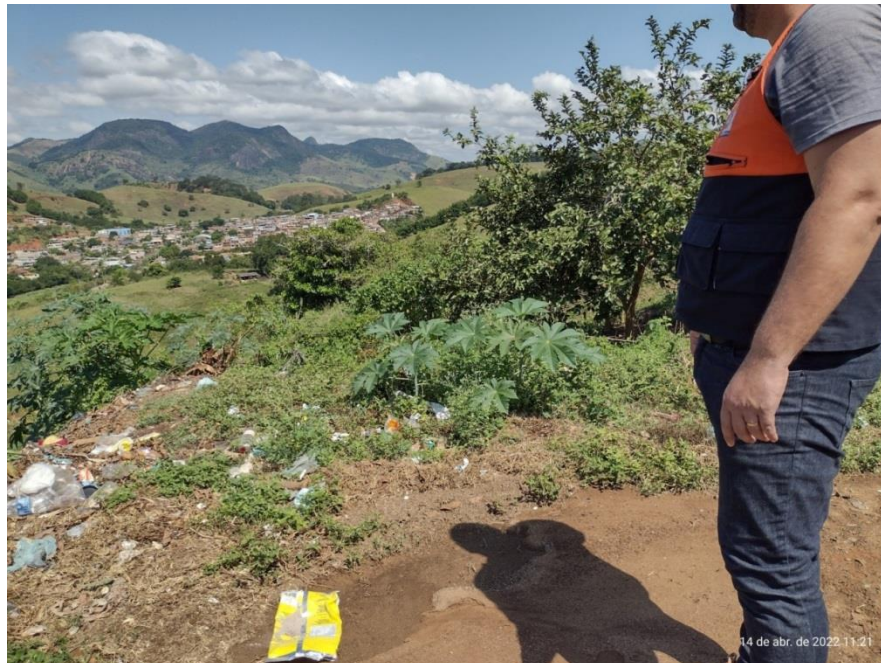
Foto 6- Além do aterro o lixo também está presente em diversos pontos da encosta.

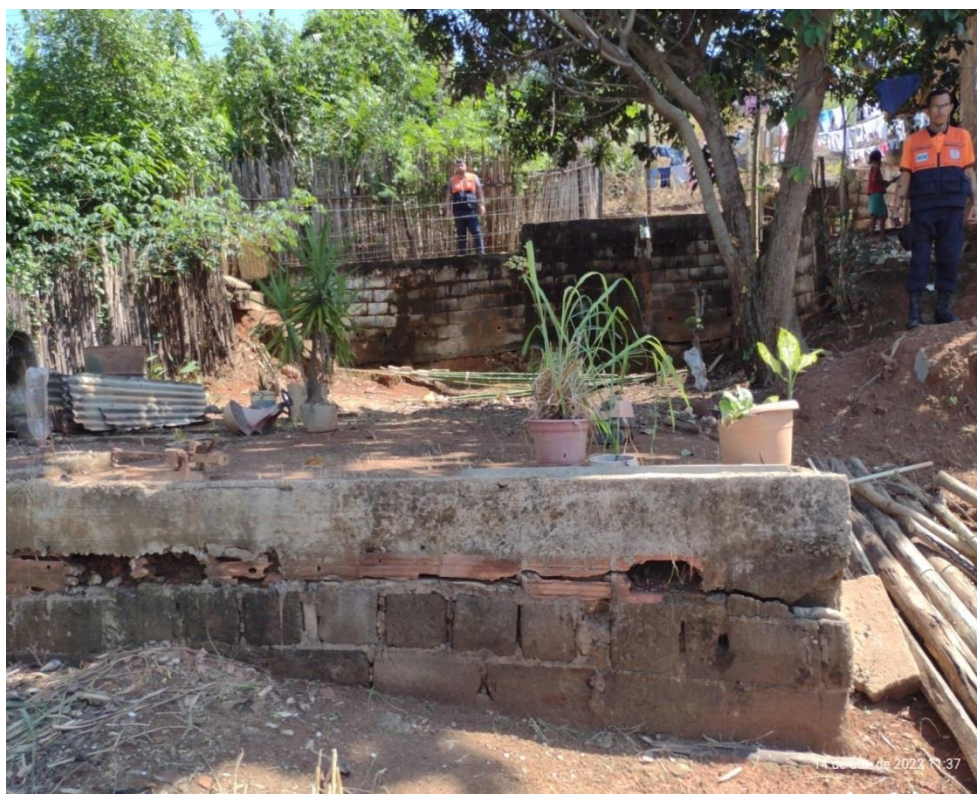
Residência que foi demolida em função do escorregamento à jusante, material escorregado foi em aterro. As residências localizadas lateralmente( à montante e à jusante também estão construídas sobre colúvio e material antrópico. Esgoto lançado ao longo do terreno .

Foto 7 – Local onde foi demolida uma residência.

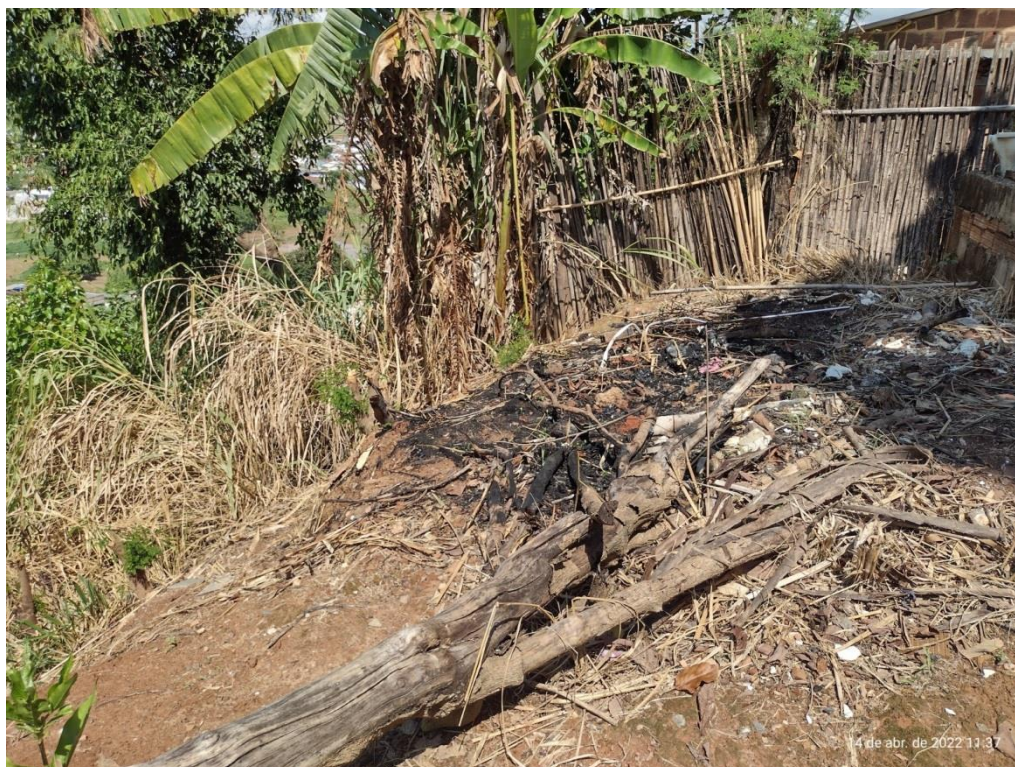
Foto 8 – Trecho à jusante que escorregou em 2012.

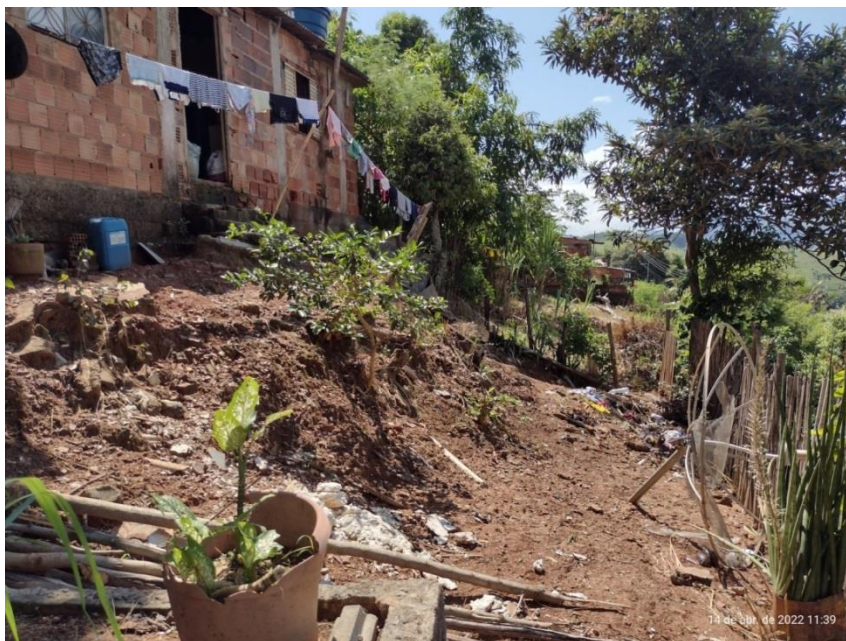
Foto 8 – Residência construída em aterro, sem qual quer tipo de proteção do solo.

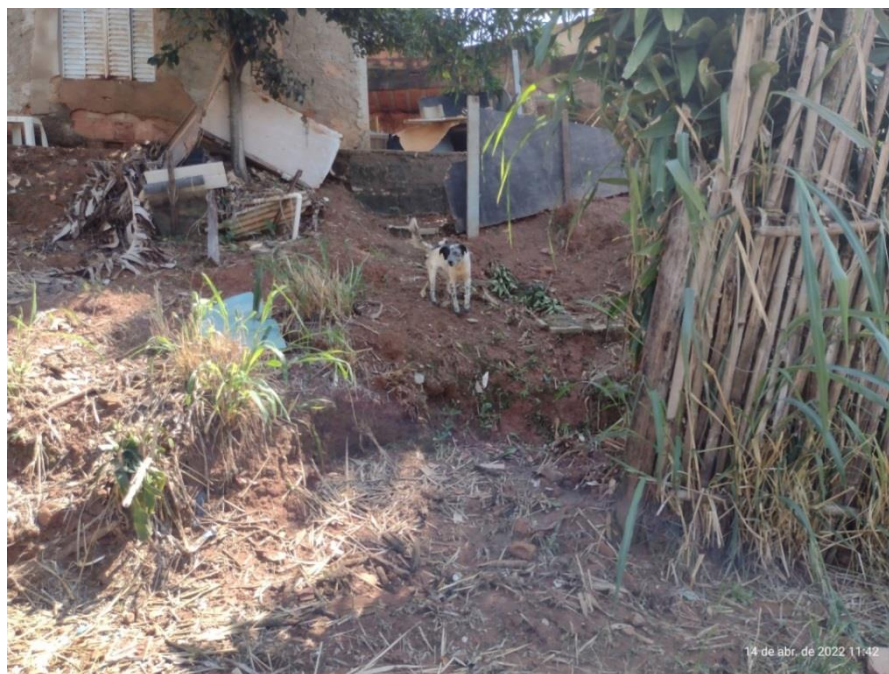
Foto 9 – Residência ao lado do ponto descrito anteriormente, aterro .

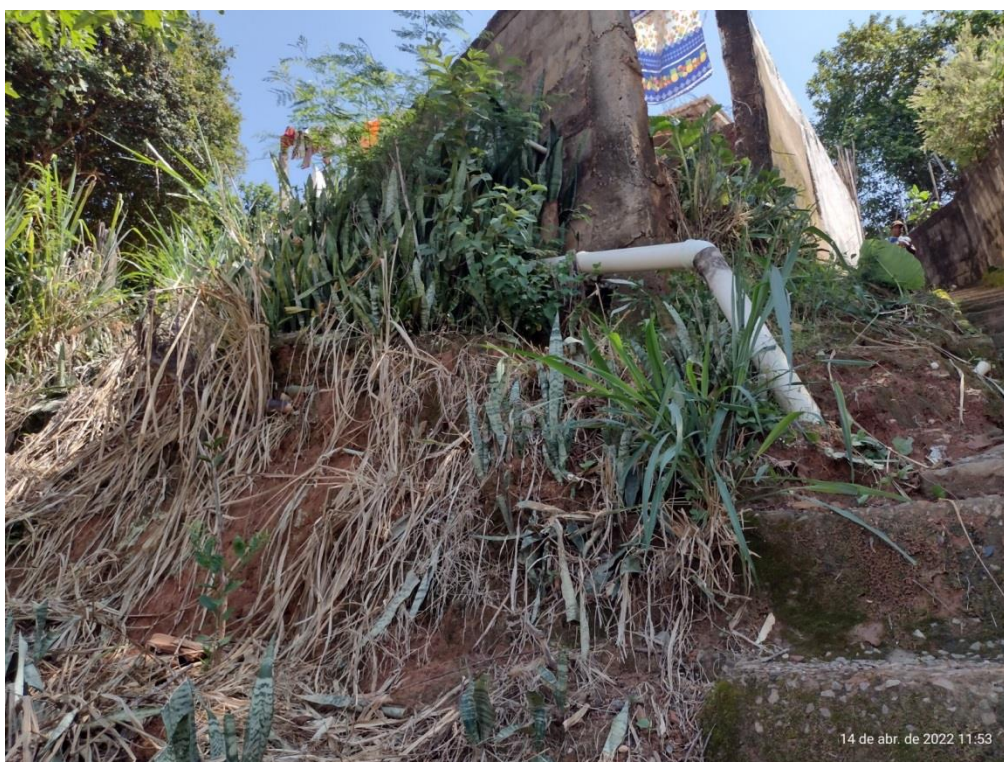
Logo à jusante do ponto anterior residências construídas no mesmo tipo de solo ( colúvio e aterro), algumas casas foram demolidas em função do risco, mas foram reconstruídas.

Foto 10- Local onde foi reconstruída uma residência após a demolição.

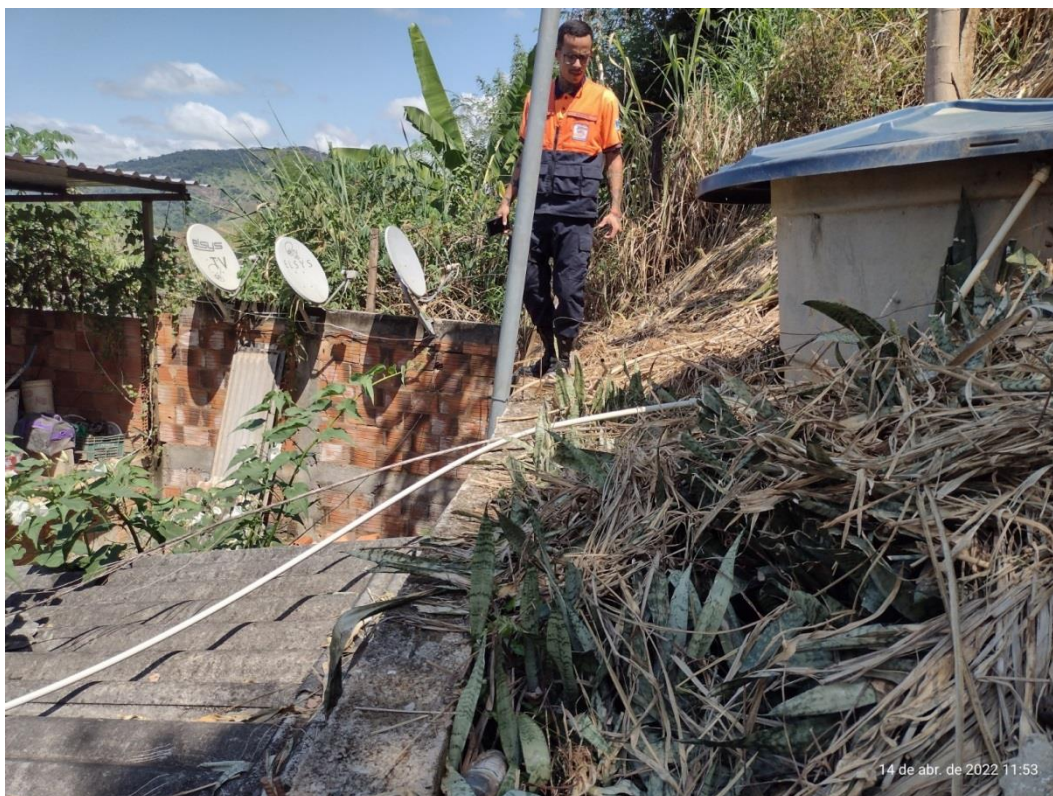
Foto 11- Jusante da foto anterior.

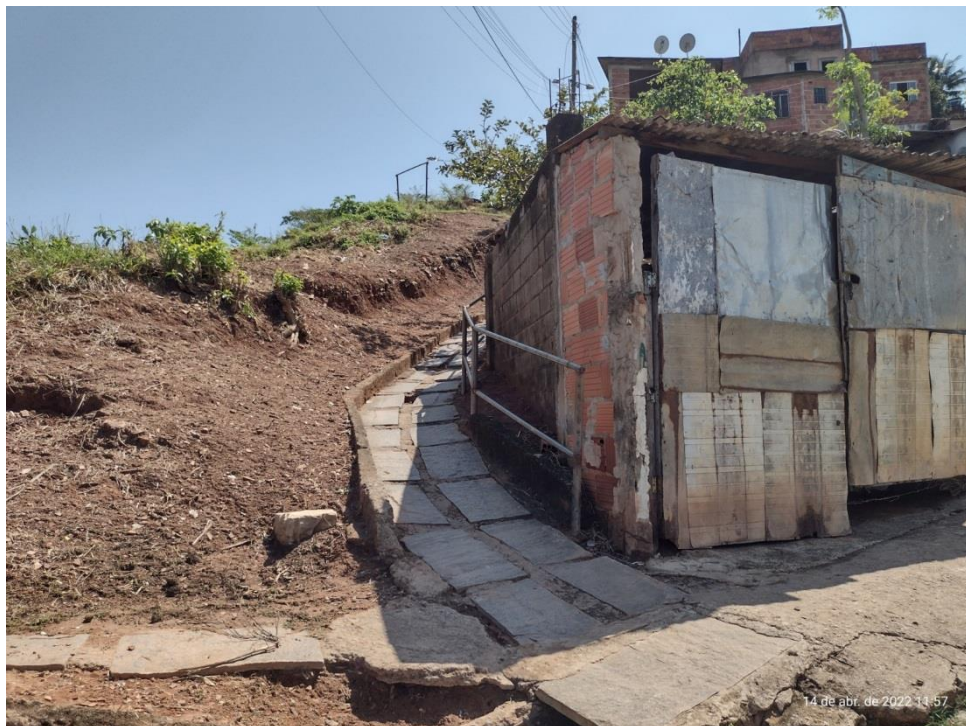
Foto – Limite da ocupação da encosta com área particular, um dos acessos ao topo do morro.

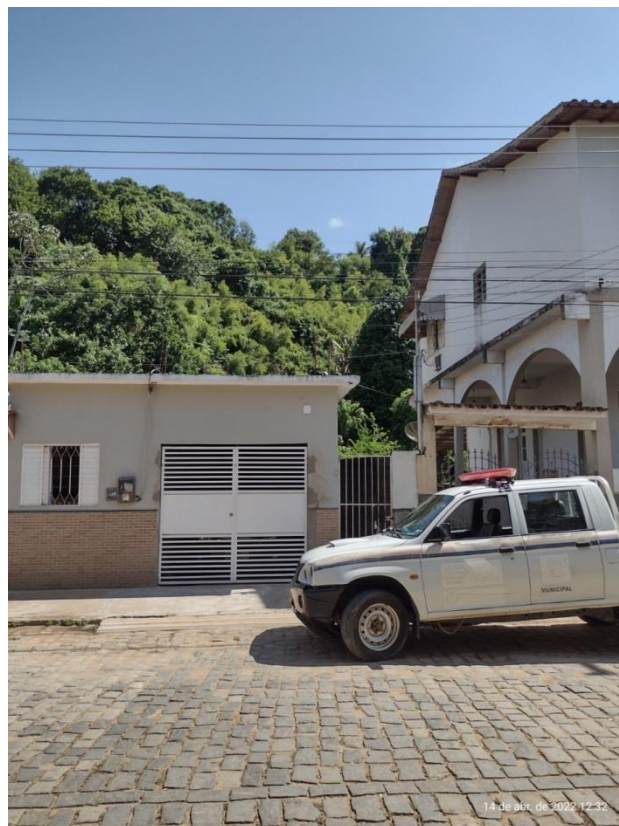
Escorregamento em 2010 em solo coluvionar, atingiu os fundos da residência à jusante na Rua Alexandre Betrel, número 128), a visualização é difícil pelo desenvolvimento da vegetação.

Foto 13 – À montante área já revegetada, onde ocorreu escorregamento em 2010, residência na Rua Alexandre Betrel.
