| DOCUMENTO: | <b>Parecer Emergencial</b> | DATA.:<br>09/02/2022 | PÁG.:<br>1 / 4 |
| TÍTULO: | Avaliação de Risco a Escorregamentos em 1 ponto no Município de Aperibé | | MUNICÍPIO:<br>Aperibé |

## 2. Descrição: Rua Matias Ferreira da Silva – RJ-194 (UTM 23K 799792 / 7605649)

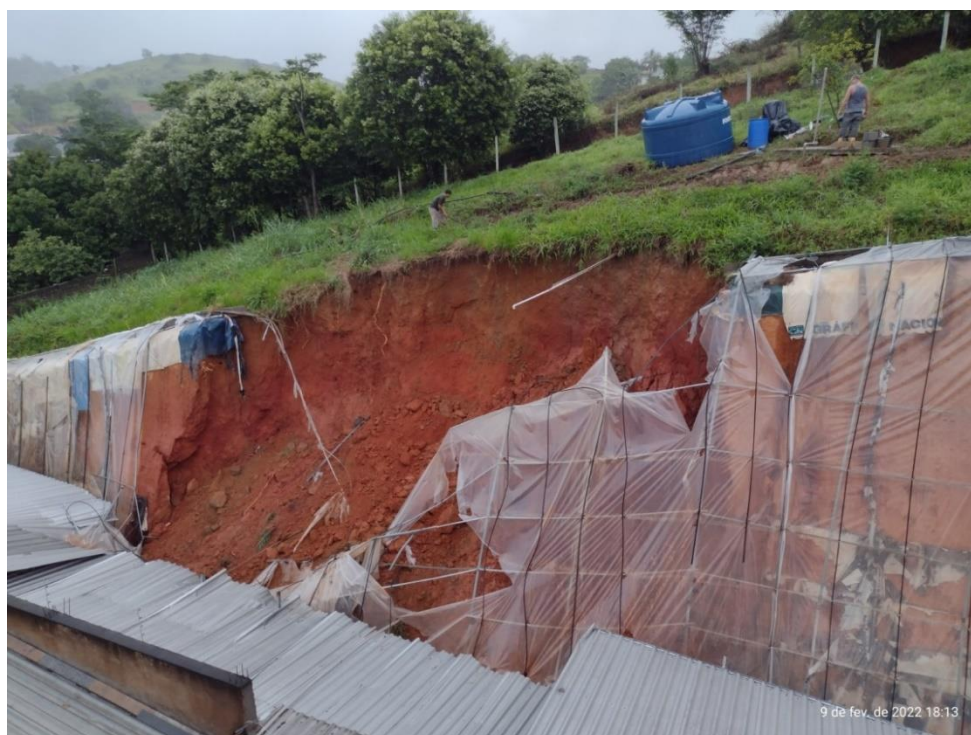
Trata-se de talude artificial realizado há 4 anos nos fundos do mercado Oliveira, este corte apresenta aproximadamente 40 m de largura e altura variando de 3,5 até 12m. Os proprietários tinham colocado uma cobertura plástica associado à um tipo de grampeamento que seria provisório, mas tornou-se permanente. Em função da pluviosidade o solo residual maduro, rompeu em forma de cunha , está com 3,0m de altura e 4,5 -5m de largura, atingindo a parede do mercado gerando trincas e uma estrutura metálica.

Figura 2: Trecho Rompido

A vistoria atual constatou que o cenário de risco se encontra alto, o mercado já está interditado. Recomenda-se a fiscalização e monitoramento de tal forma que se verifique e controle a execução de residências irregulares; construção de um muro de arrimo associado a implantação de um sistema de drenagem eficiente, para facilitar o escoamento de água das chuvas e, principalmente,. Se faz necessário trabalhar a percepção de risco dos moradores.

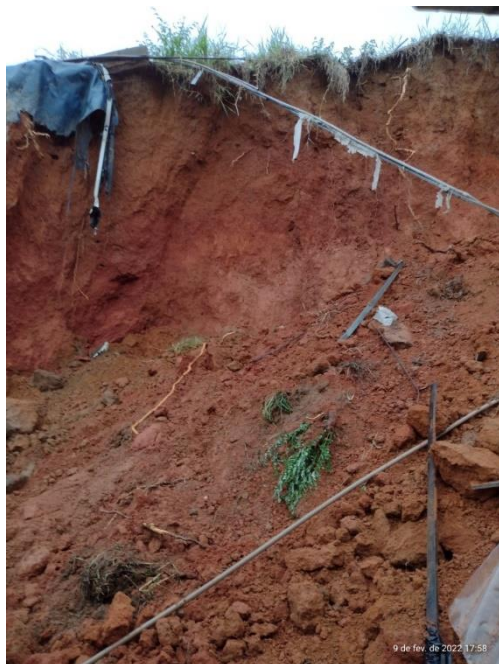
Figura 3: Solo residual rompido.

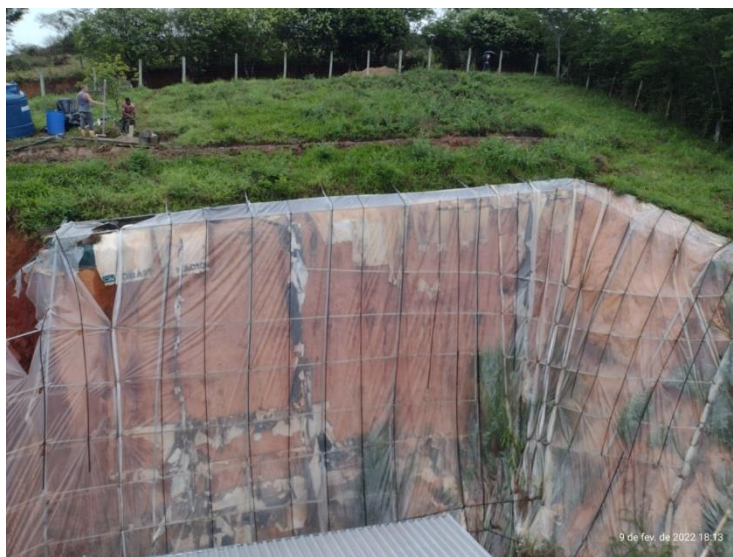
Figura 4: Parte do talude preservado

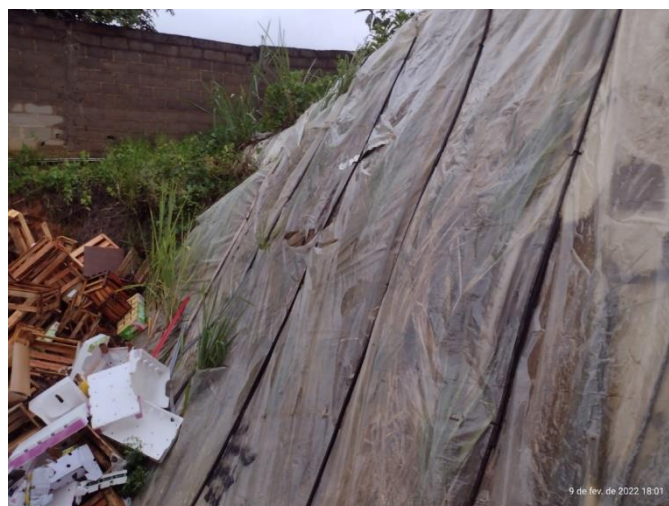
Imagem 5: Outro trecho preservado.
