| DOCUMENTO: | <b>Parecer Emergencial</b> | DATA.:<br>09/02/2022 | PÁG.:<br>1 / 7 |
| TÍTULO: | Avaliação de Risco a Escorregamentos no Município de Itaocara | MUNICÍPIO: | Itaocara |

## 1. Introdução

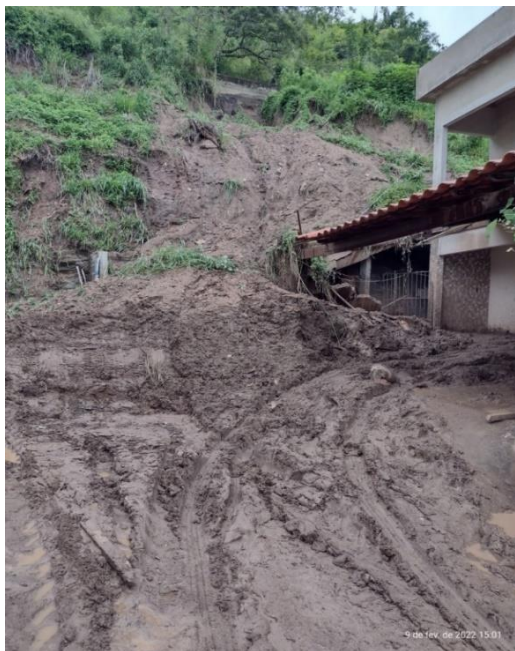
As feições de risco geológica observadas no momento desta análise, refere-se a um talude natural localizado à jusante da rodovia RJ-152 (Itaocara –Cambuci) e à montante das residências desta rua. Trata-se de colúvio associado a aterro sobrepostos à rocha, em função da pluviosidade o material sobreposto saturou formando uma corrente de fluxo e em seguida atingiu a residência destruindo uma pequena varanda, o fluxo de detritos em função da mobilidade penetrou na o segundo andar da residência. Existe possibilidade de movimentação do restante de material que ainda permanece sobre a rocha. Conforme foi identificado pelo presente geólogo e confirmado com moradores da rua, este evento não é a primeira vez que ocorre, a casa ao lado já tinha sofrido efeito semelhante alguns anos atrás. O risco pode ser caracterizado como remanescente e refere-se ao avanço do processo já instalado, tanto à montante quanto lateralmente.

Figura 2: Á montante a rodovia, o talude e o fluxo de detritos.

Assim sendo, tendo em vista a possibilidade de escorregamento de material da encosta (solo), recomenda-se a fiscalização e monitoramento de tal forma que se verifique e controle a execução de residências irregulares; a impermeabilização do talude de corte com uma lona como forma paliativa, para facilitar o escoamento de água das chuvas e, principalmente, a implantação de um sistema de drenagem eficiente. Se faz necessário trabalhar a percepção de risco dos moradores.

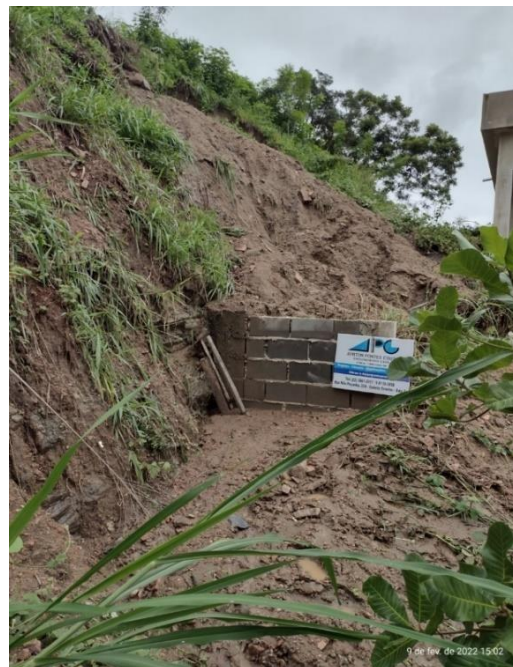
Figura 3: Vista lateral do escorregamento.

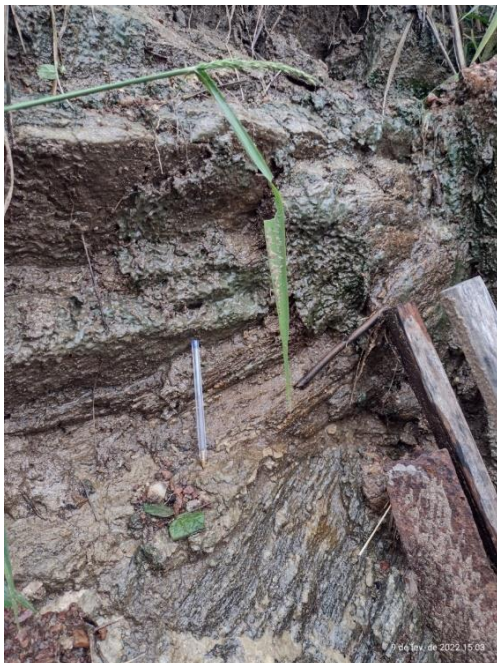
Figura 4: Rocha aflorante no sopé da encosta.

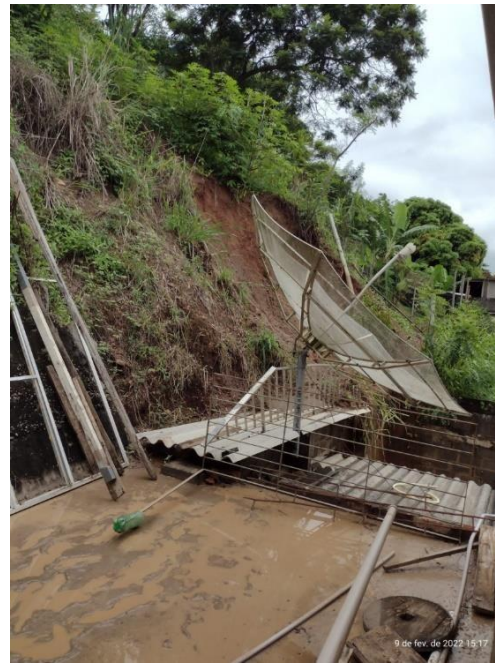
Figura 5: Vista do talude do segundo andar da residência, outro trecho que escorregou.

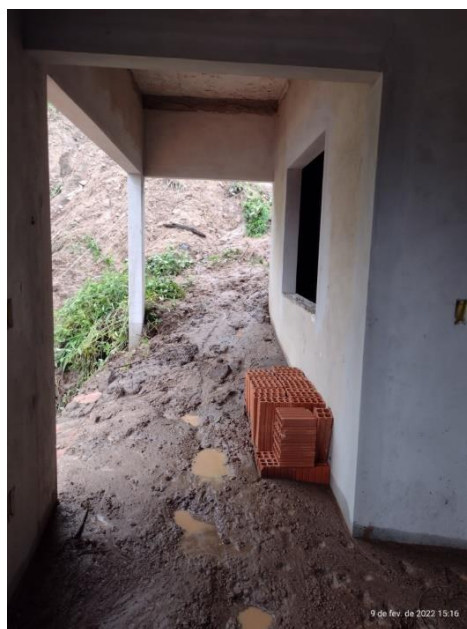
Figura 6: Fluxo de lama e detritos que penetraram no segundo andar.

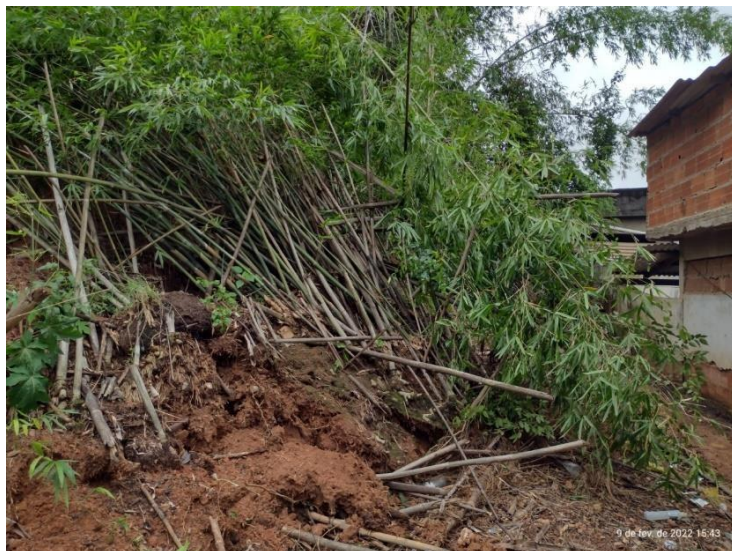
Trata-se de talude natural (altura 5m e 7m de largura) com solo coluvionar sobre residual maduro que escorregou nos fundos da servidão, distando 4-5m da residência, não ocorreram danos. Foi vistoriada a residência que fica à montante, sem ocorrência de trincas em solo ou na construção, o proprietário desta residência tenta disciplinar as águas pluviais, evitando que escorra pelos fundos da propriedade. O risco pode ser classificado como médio.

Figura 7: Vista do escorregamento.

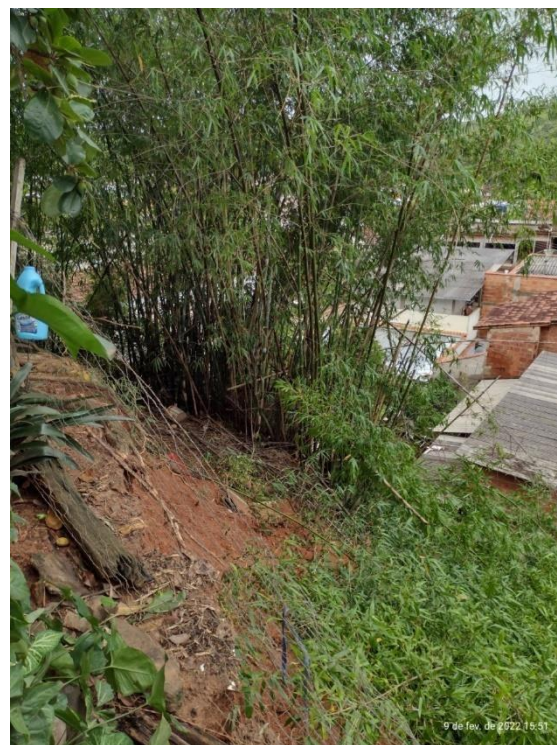
Figura 8: À Montante do escorregamento.

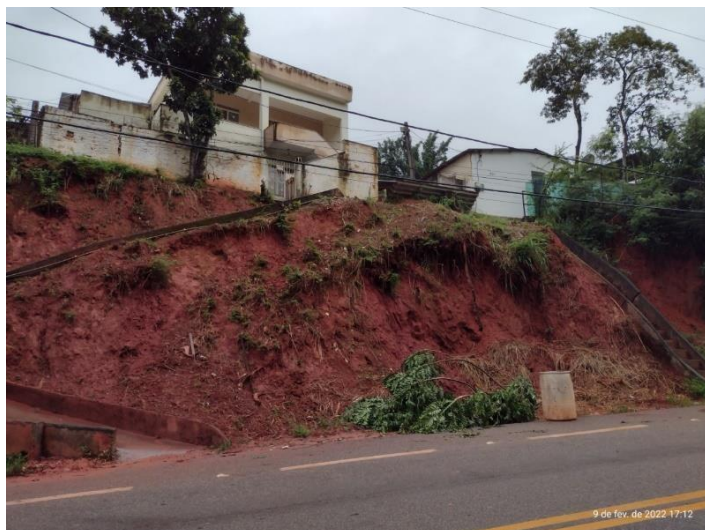
Residência construída à beira da RJ-152 (sentido Cambuci-Itaocara), chegada à Itaocara feita sobre solo residual, onde não teve preocupação em fazer nenhum tipo de proteção sobre o solo. Fez intervenções construindo escadas de acesso, estas apresentam-se trincadas, mas não como consequências das atuais chuvas, pois a fendas nas escadas já estão bem escurecidas demonstrando a ação do tempo na criação de limo. Existe ação erosiva atuando, não há informações sobre trincas na residência. O risco para o local foi classificado como médio.

Figura 9: Ação erosiva atuando nos acessos da residência.

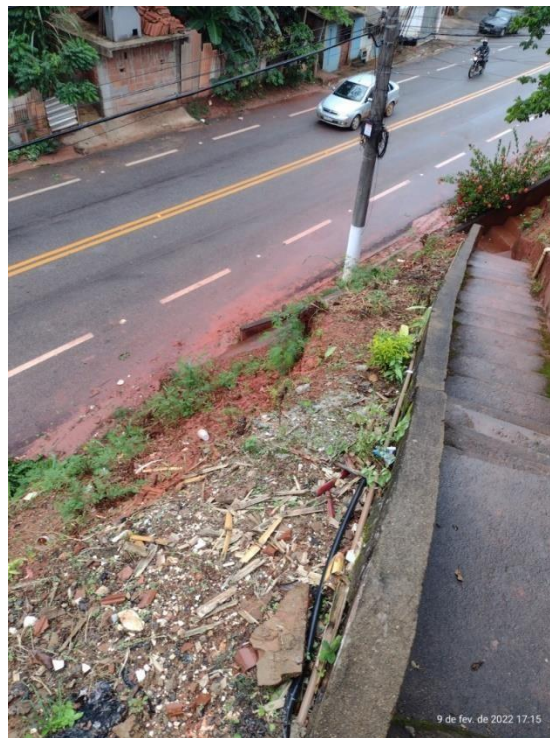
Figura 10: Acesso à casa, e lançamento de material antrópico sobre o residual.

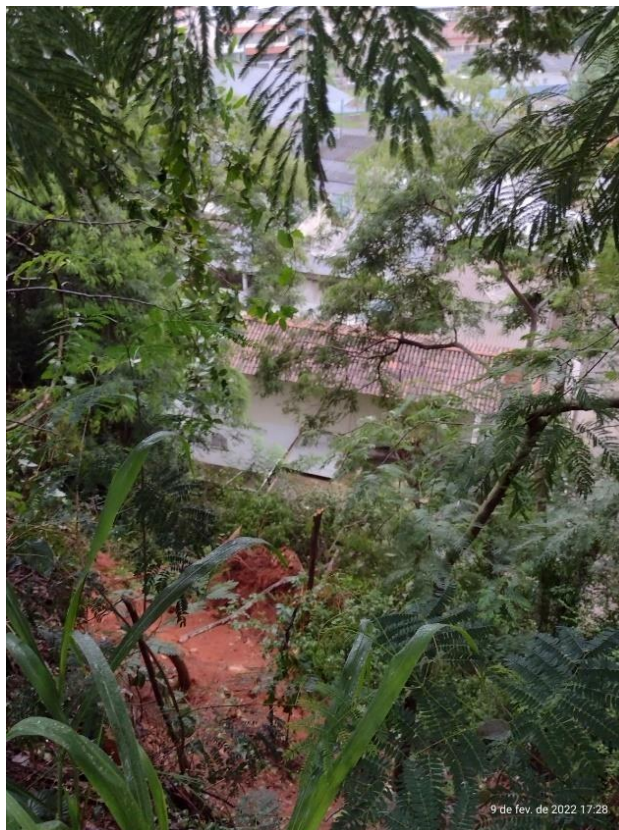
Trata-se de um talude de corte abaixo da rua, com aproximadamente 15m de altura e inclinação de 60-70°, localizado nos fundos de algumas residências (terreno pertencente à prefeitura de Itaocara). Algumas árvores se movimentaram, mas na rua não há indícios de trincas e, há possibilidade de movimentação no trecho médio do talude (segundo informações da própria defesa civil, esta situação coexiste por mais de 20 anos). O risco para o local foi classificado como Alto.

Figura 11: Visão do alto da Rua Aliança para o progresso à jusante.
