| DOCUMENTO: | <b>Parecer Emergencial</b> | DATA: | 12/02/2022 | PÁG.: | 1 / 9 |
| TÍTULO: | Avaliação de Risco a Escorregamentos no Bairro Três Poços | MUNICÍPIO: | Pinheiral | | |

Em atendimento à solicitação da Secretaria Municipal de Defesa Civil de Pinheiral, o DRM-RJ realizou no dia 10 de fevereiro de 2022, em conjunto com técnicos da própria Defesa Civil de Pinheiral, uma vistoria técnica na Rodovia Volta Redonda (bairro três poços), com acesso aos becos Arenita Sebastiana e Derotides Maria, em caráter emergencial, em função das feições de risco geológico observadas no local.

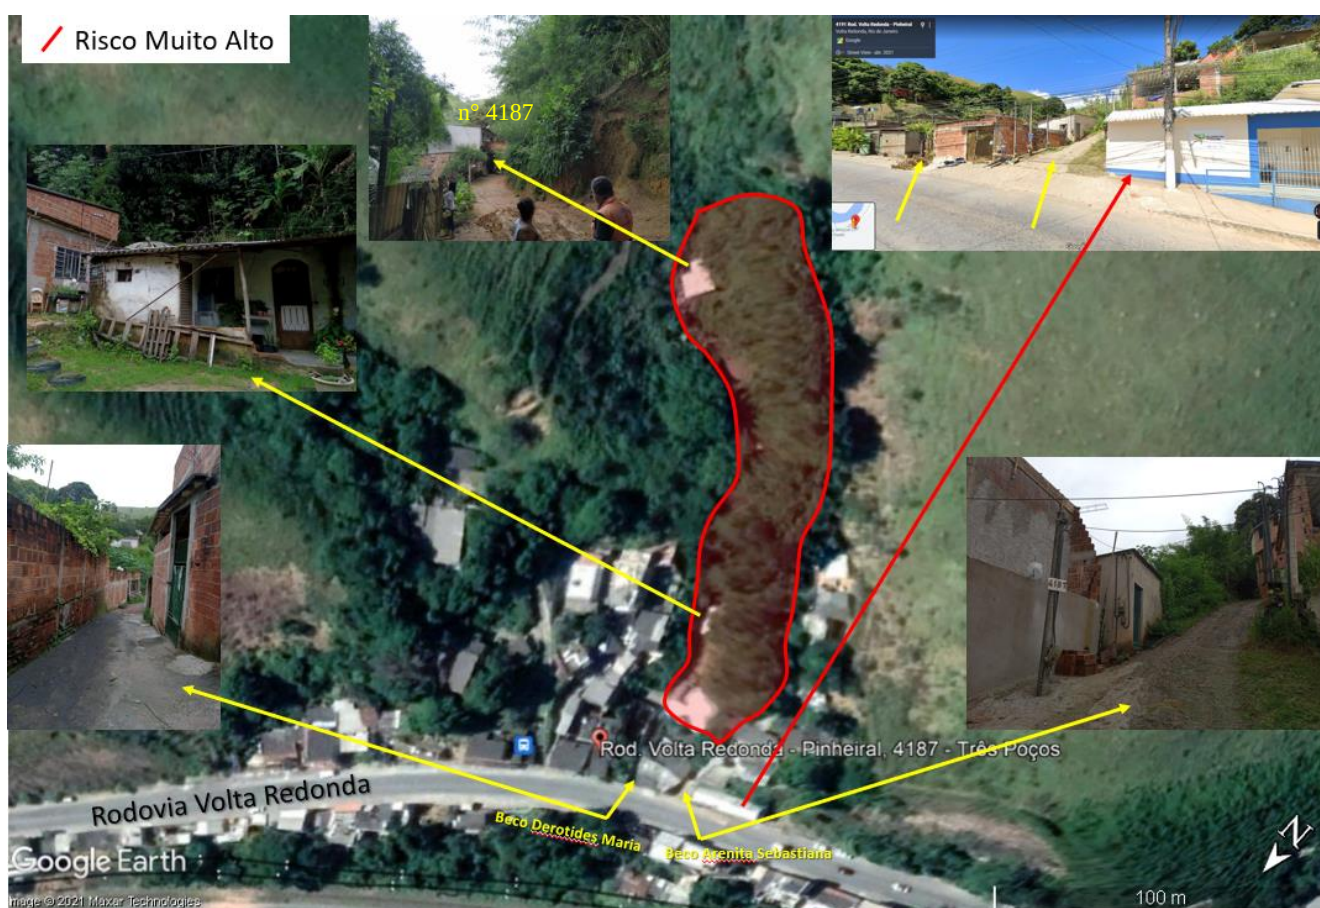
Figura 1: Polígono de Risco das residências na Rodovia Volta Redonda, Bairro Três Poços.

Portanto, ficou estabelecido que a casa de nº 4187 à montante em conjunto com as 3 casas à jusante (s/n; nº 4195; nº 4197), podem ser classificados como risco muito alto.

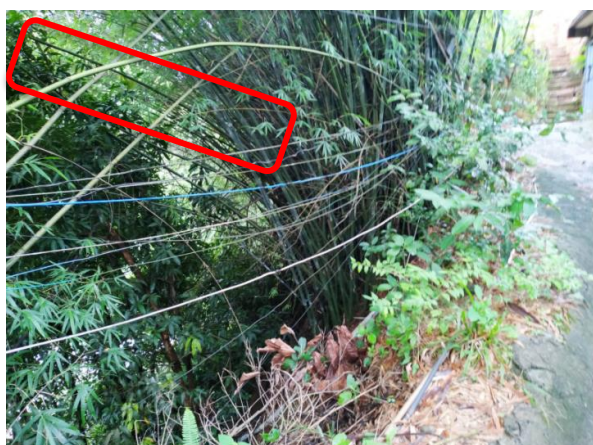
Na presente vistoria pode-se observar no acesso a servidão do beco Arenita Sebastiana, a presença de 3 residências à jusante. Ao longo da servidão, foram observados diversos taludes de corte em solo residual maduro, com altura entre 4 a 6 metros, inclinação média de 85° e ação erosiva atuando na encosta a partir das águas pluviais. Nota-se trincas na servidão que dá acesso a residência de número 4187, além de vegetações com bambu e árvores inclinadas que indica movimentação no local.

Figura 2: Encosta à jusante da servidão com vegetação e bambu inclinado.

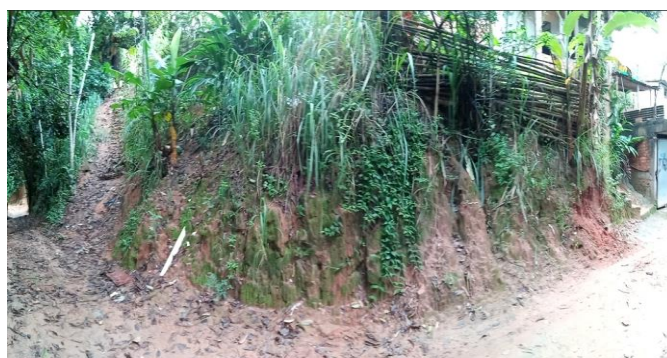
Figura 3: Acesso a outras residências à montante da servidão.

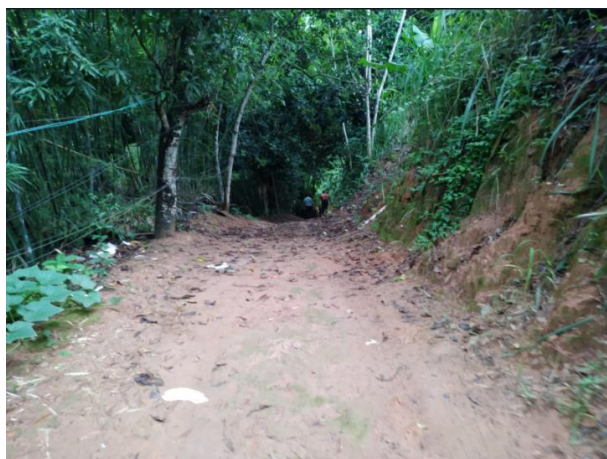
Figura 4: Servidão que leva à residência de nº 4187.

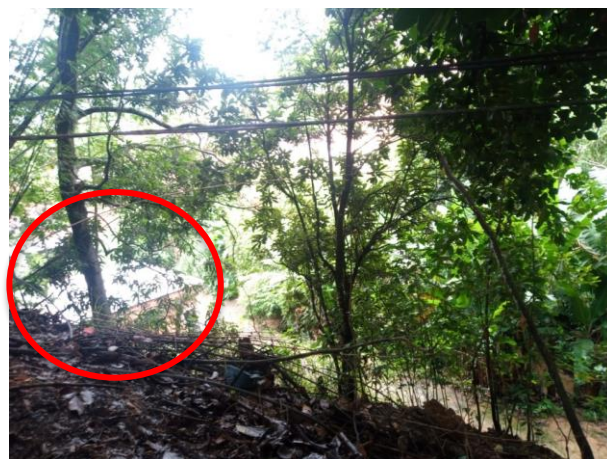
Figura 5: Vista da residência s/n à jusante da servidão.

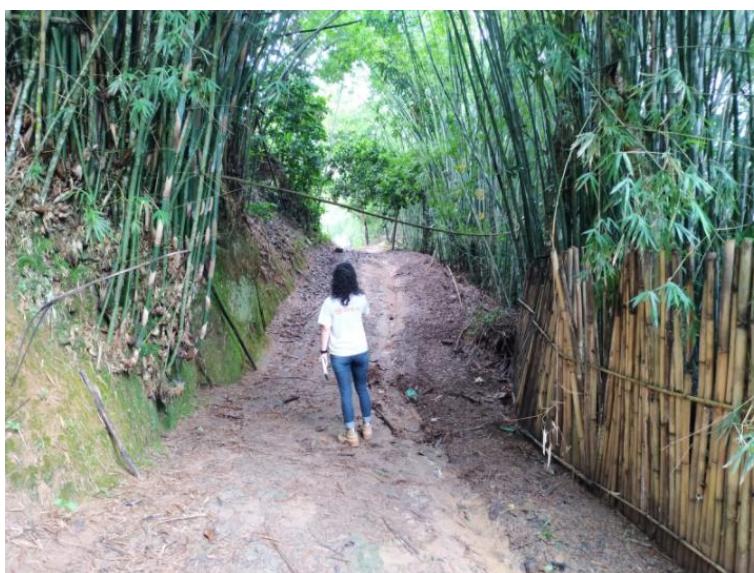
Figura 6: Chegada a residência nº 4187 com taludes de corte e vegetação com bambu inclinado.

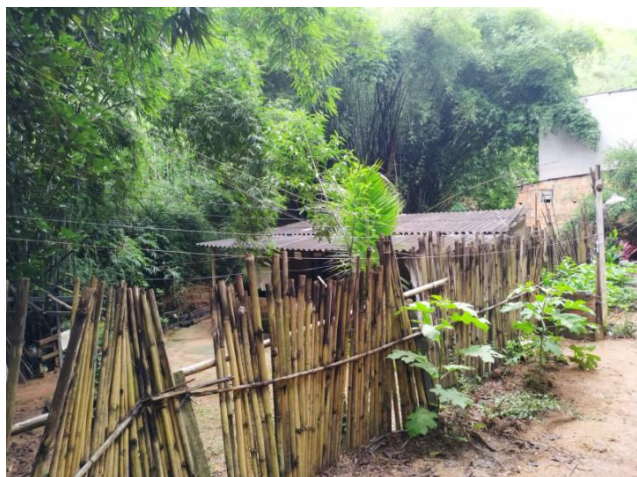
Figura 7: Vista lateral da casa nº 4187.

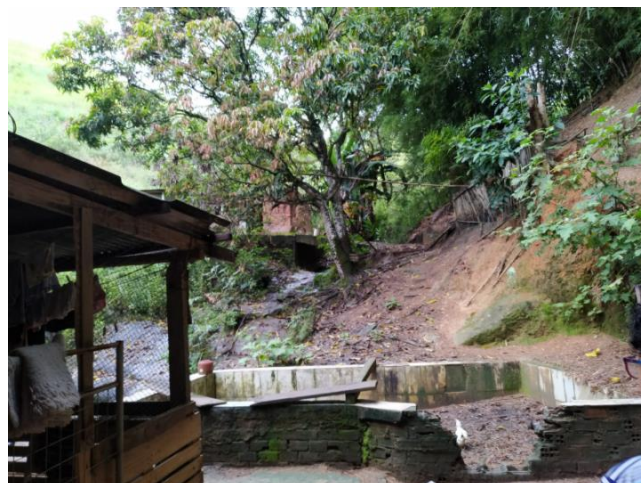
Chegando a residência de nº 4187 ao final da servidão, constata-se o escoamento de água, indicando uma região de drenagem à jusante. Ademais, foi observado também um talude de corte ao lado da casa, que segundo a moradora, já ocorreu deslizamento planar em 2017. Não foi observado nenhum sistema de drenagem no local e nem outro acesso de escape, caso ocorra algum movimento gravitacional de massa.

Figura 8: Fundos da residência com escoamento de água à jusante e árvores inclinadas.

De forma geral, recomenda-se a fiscalização e monitoramento de tal forma que se verifique a abertura de novas trincas no solo e nas residências, além de acompanhar as feições de instabilidade já existentes. A implantação de um sistema de drenagem eficiente englobando toda a encosta é fundamental. É necessário manter o talude limpo, sem lixo e entulhos, e com a vegetação preservada. Ademais, se faz necessário trabalhar a percepção de risco dos moradores.

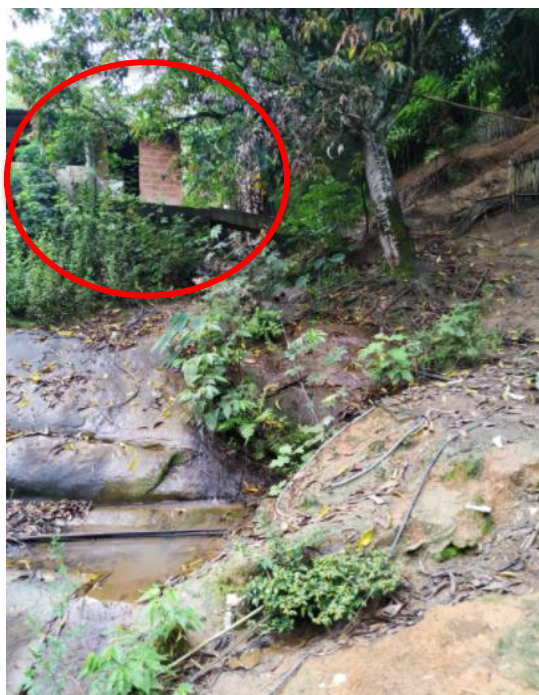
Figura 9: Outra moradia no fundo do terreno.

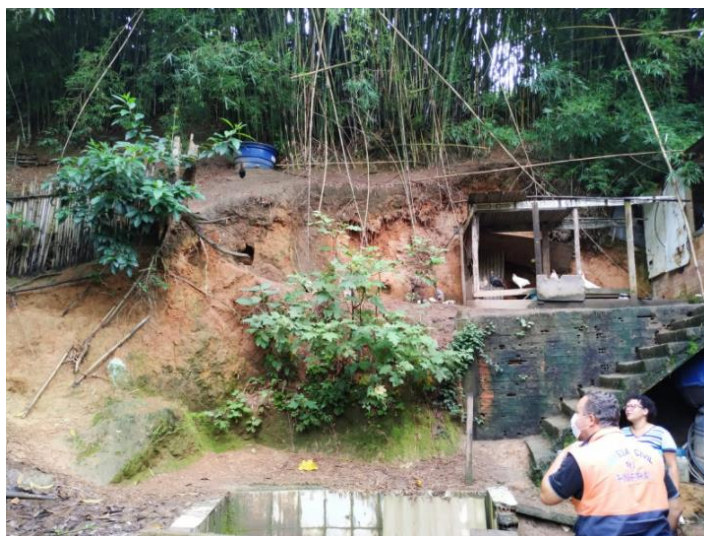
Figura 10: Talude de corte no fundo do terreno com ação erosiva.

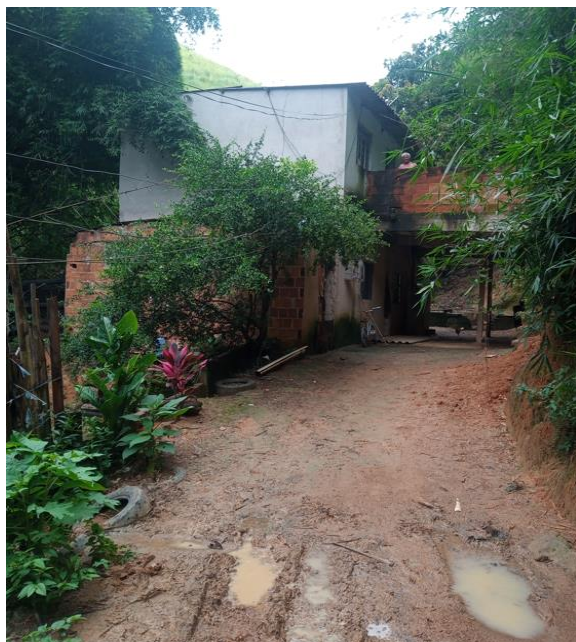
Figura 11: Vista frontal da casa nº 4187.

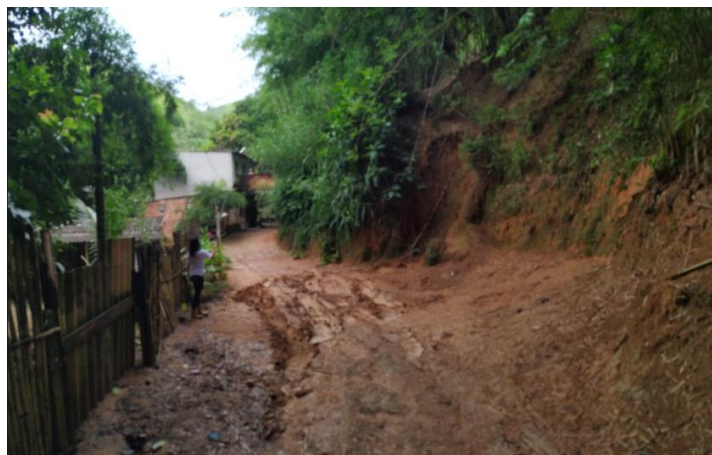
Figura 12: Talude onde ocorreu o deslizamento em 2017.

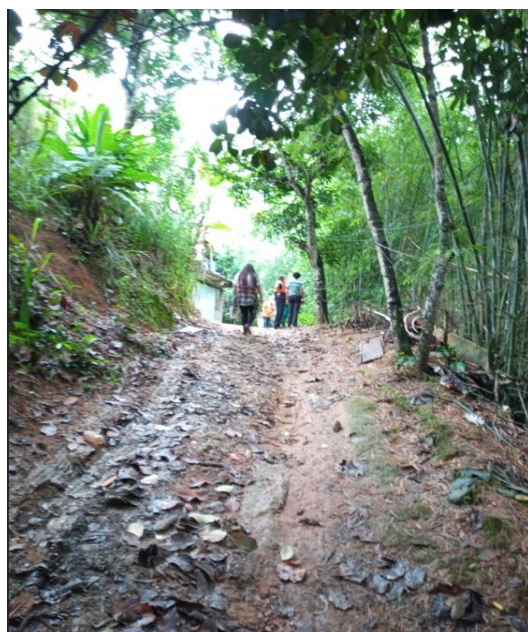
Figura 13: Servidão precária e único acesso de escape.

A servidão do beco Arenita Sebastiana encontra-se trincada, indicando movimentação no local. Destaca-se que nesta servidão, não há pavimentação e sistema de captação de drenagem superficial. Também foram constatados outros indícios de movimentação ou de processo de instabilidade na encosta à jusante da mesma servidão. Ressalta-se ao risco de ocorrer o movimento gravitacional de massa dessa encosta e atingir as três casas à jusante, além de englobar a casa de nº 4187 no processo. A evolução do processo ocasionará obstrução e destruição dos acessos, deixando moradias isoladas e, dificultará o socorro em caso de acidentes. Logo, a vistoria atual atentou ao cenário de risco muito alto.

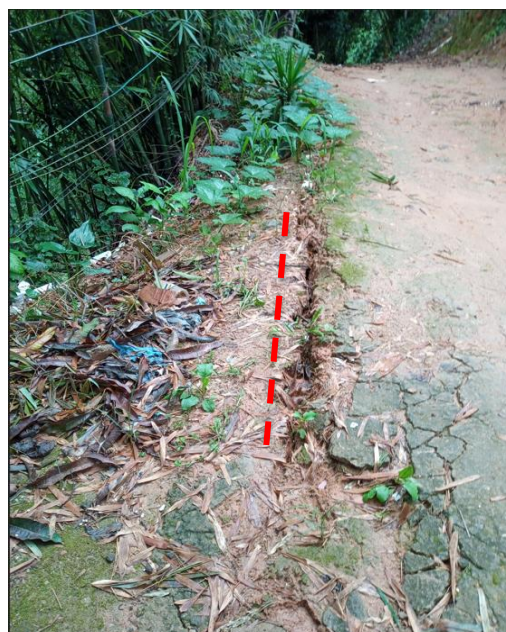
Figura 14: Trincas na servidão.

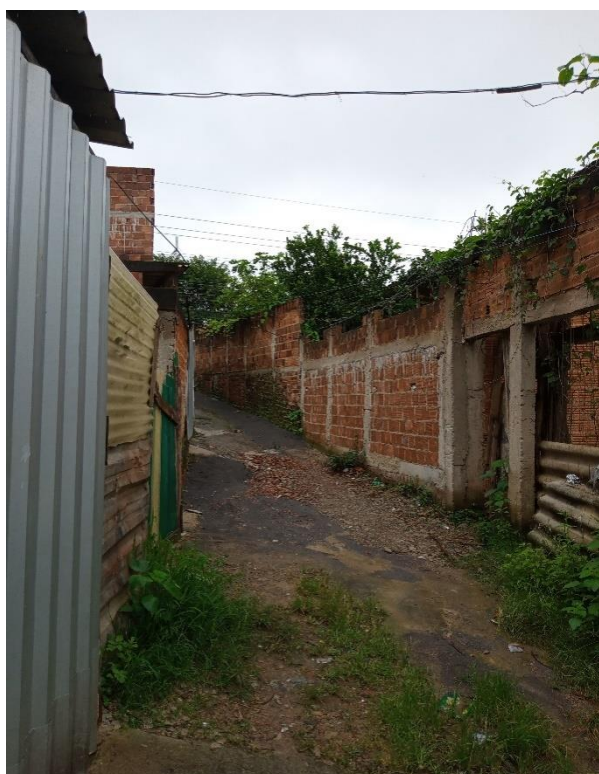
Figura 15: Acesso ao beco Derotides Maria para as 3 residências à jusante da servidão.

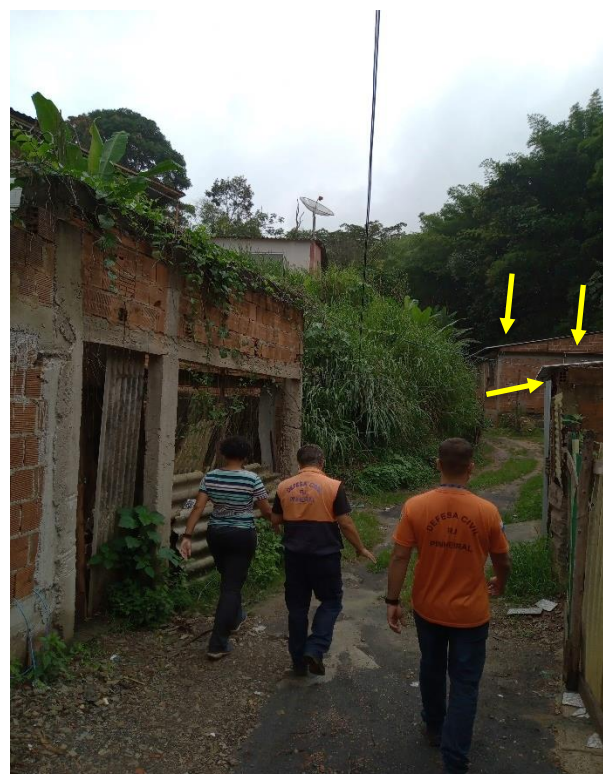
Ao longo da servidão no beco Derotides Maria, foram vistoriadas três residências que estão à jusante da servidão no beco Arenita Sebastiana. O talude natural que se encontra à montante das moradias corresponde a um solo residual maduro, com altura de 6-10 metros, inclinação de 85°, distando entre 1 a 1,5 metro das casas e de extensão com mais de 30 metro. Foram observados muitos materiais e lixo jogado na encosta, além de vegetação de médio a alto porte, com árvores inclinadas.

Figura 16: Servidão à jusante da encosta, com destaque para as 3 residências vistoriadas.

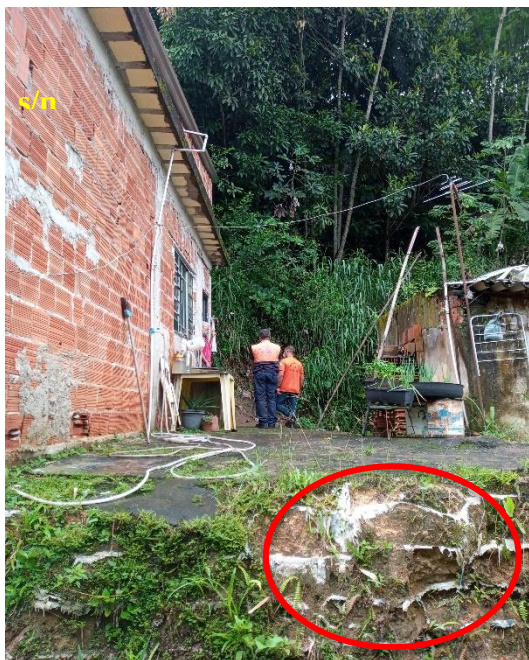
No acesso a residência s/n, nota-se intervenções realizadas de forma rudimentar para a mitigação de risco a escorregamento, como sacos com sedimento. Essas intervenções amenizam os processos erosivos temporariamente, mas não são suficientes para a redução do risco. Ademais, não foi observado sistema de drenagem no local.

Figura 17: Vista frontal aos fundos das residências s/n e nº 4197. Destaca-se a intervenção rudimentar.

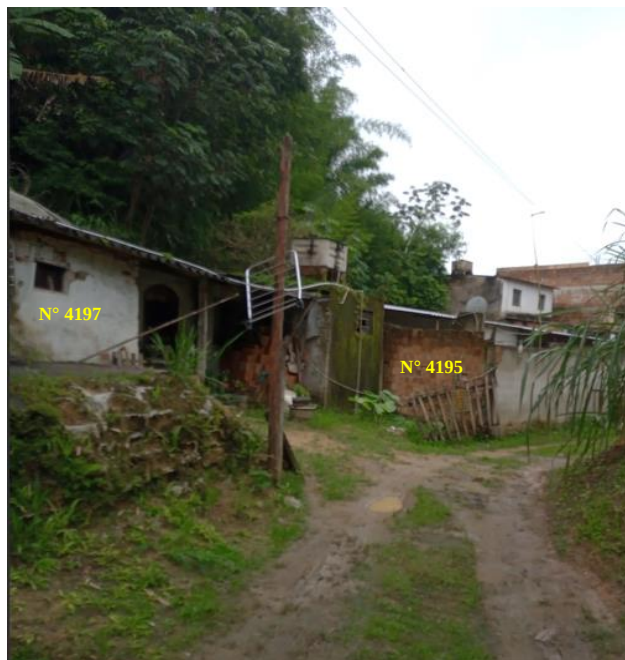
Figura 18: Vista lateral das residências de nº 4197 e 4195.

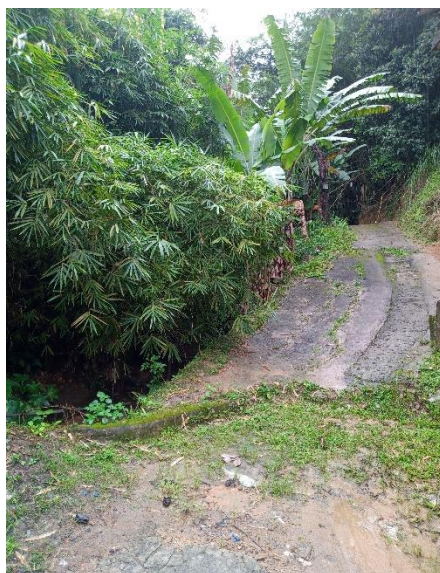
Figura 19: Parte dos fundos do terreno que dá acesso a residência de nº 4187 à montante.

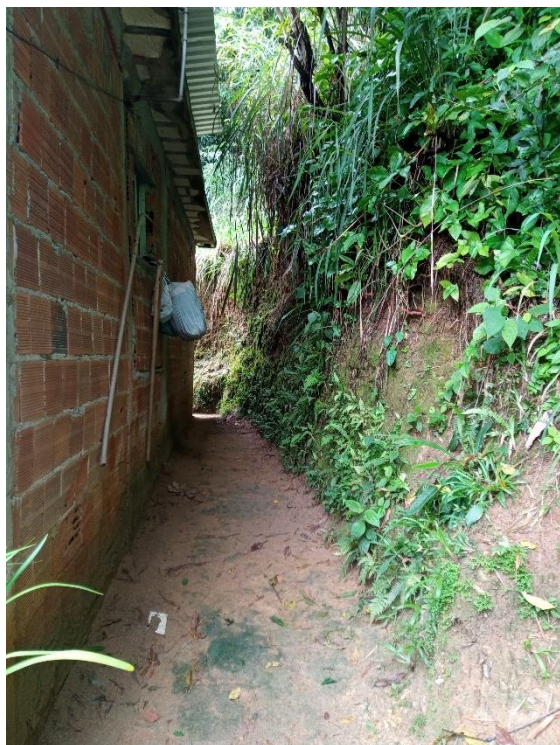
Figura 20: Talude próximo a residência s/n.

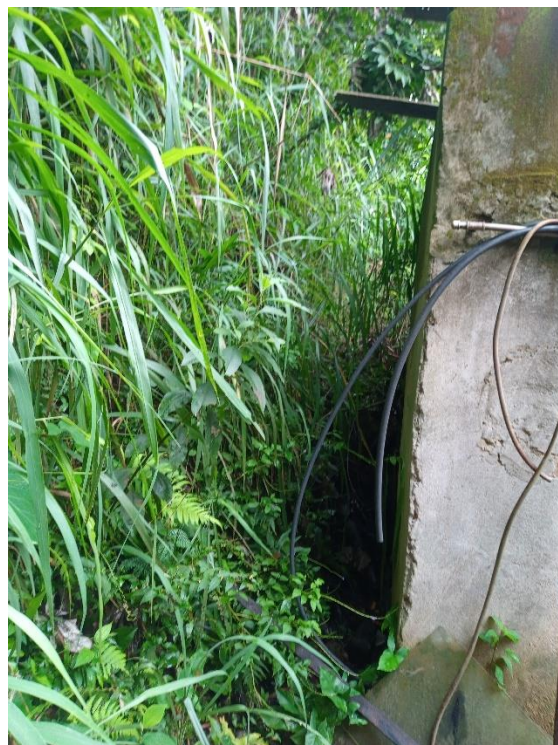
Figura 21: Talude com bastante vegetação próximo a residência de nº 4197.
