| DOCUMENTO: | <b>Relatório Técnico Emergencial</b> | DATA.:<br>11/01/2022 | PÁG.:<br>1 / 15 |
| TÍTULO: | Avaliação de Risco a Escorregamentos em São Sebastião do Alto | MUNICÍPIO: | São Sebastião do Alto |

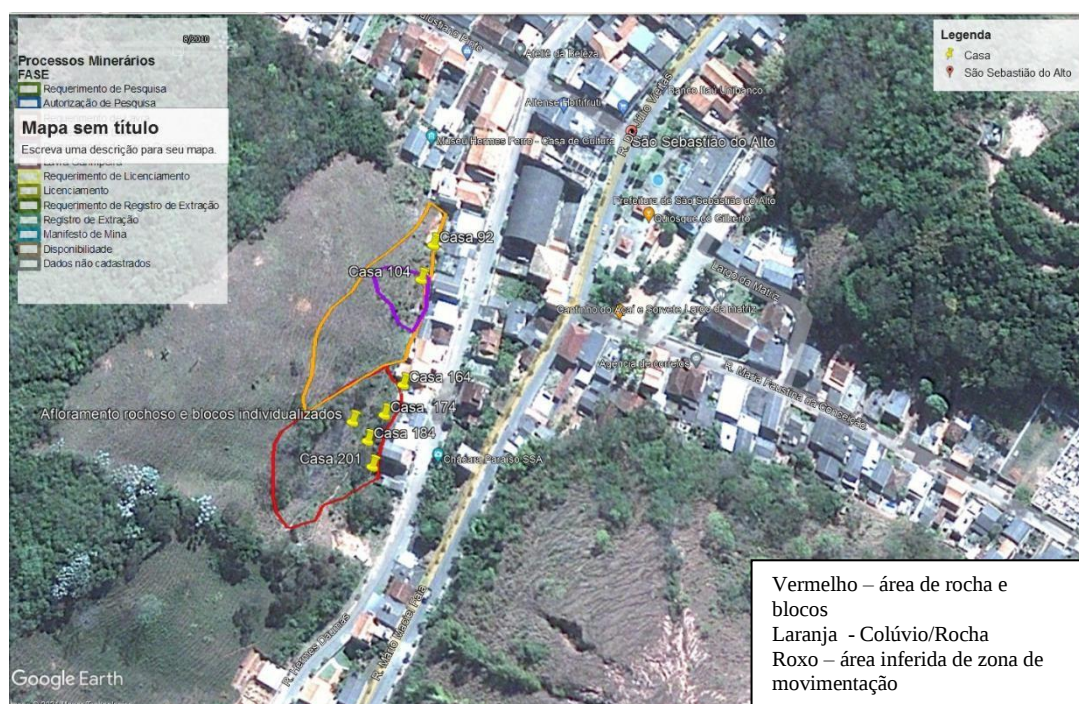
Figura 1: Casas na Rua Hermes Daumas, Centro.

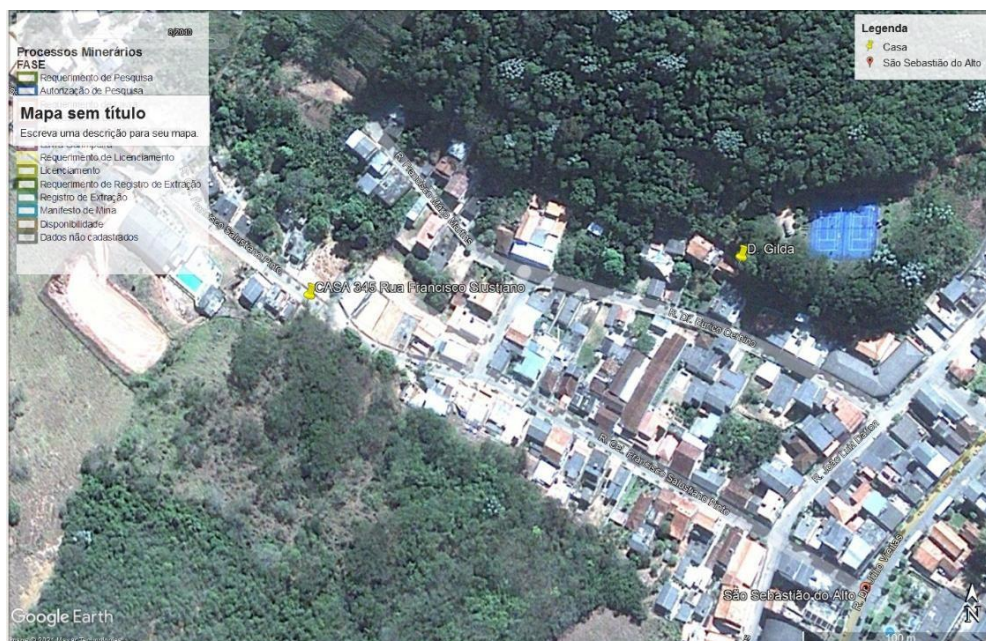
Figura 2: Rua Dr. Eurico Caetano e na Rua Francisco Salustiano, casa 345.

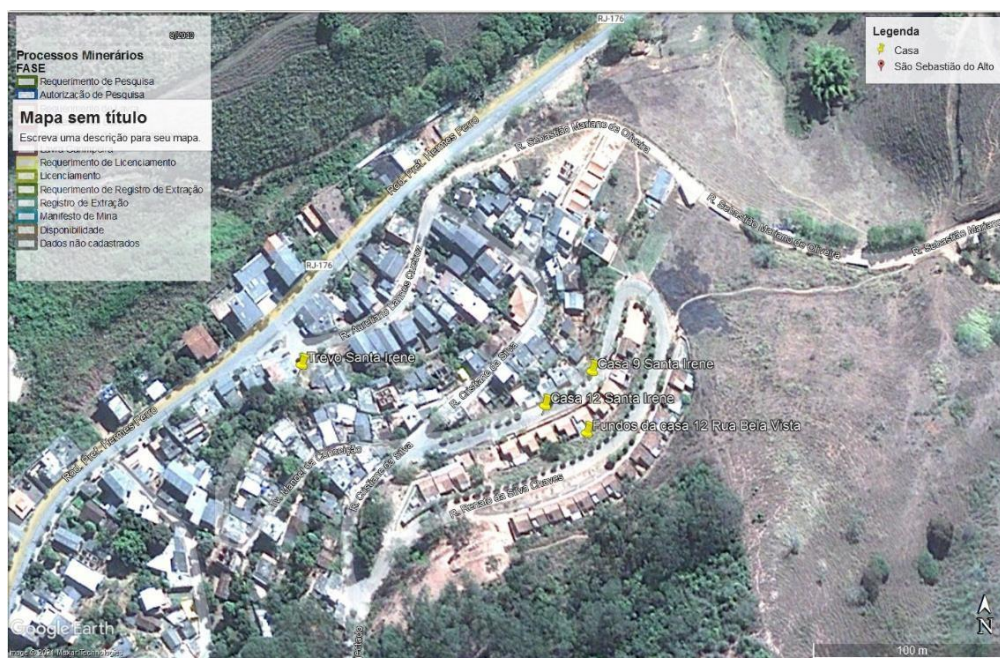
Figura 3: Casas 9, 12 e no Trevo de Santa Irene.

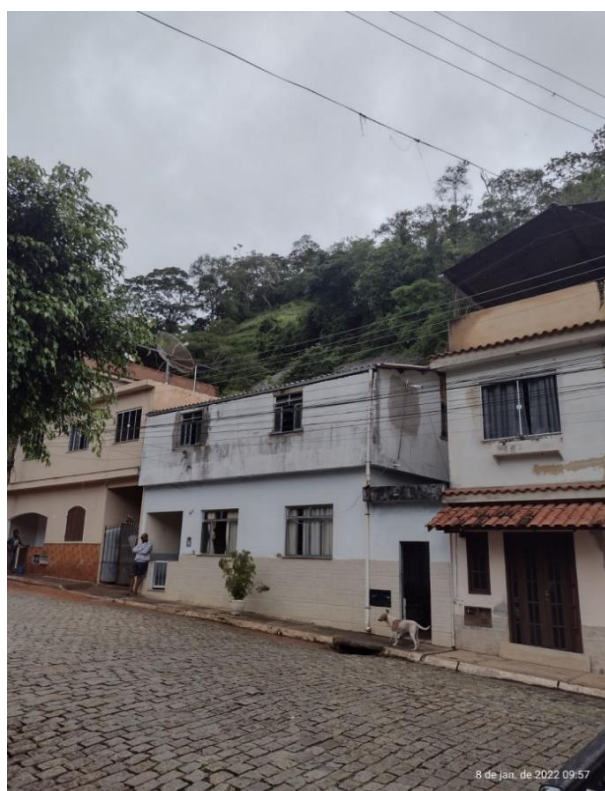
Na presente vistoria, foram vistoriadas as residências de números 92, 104, 164, 174 e 184 (figuras 4 e 5).

*Figura 4: Fotos de algumas residências da Rua Hermes Daumas, 154, 164 e 174.*

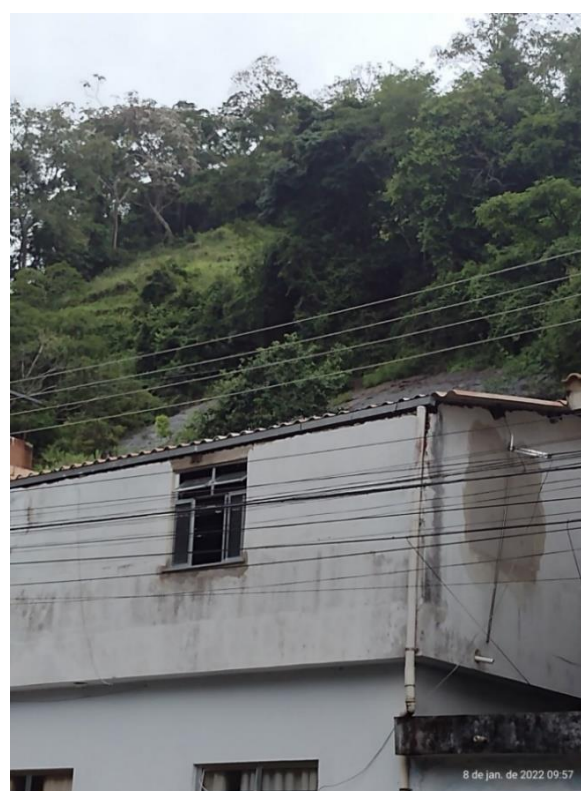
*Figura 5: Afloramento nos fundos das residências.*

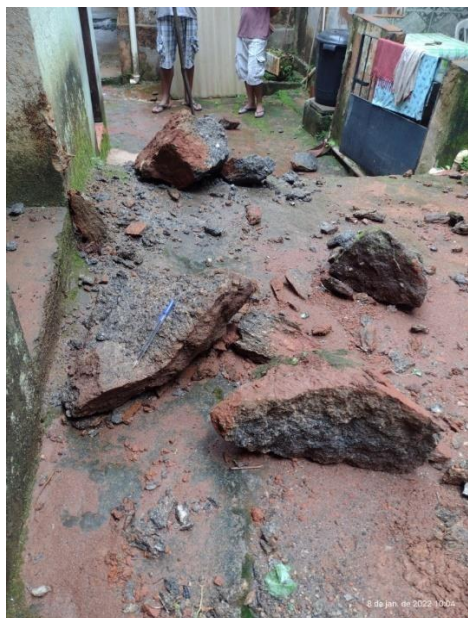
Na casa de nº 184, houve o movimento de solo coluvial, com fragmentos de rocha (de até 50 cm de eixo maior) sobreposto à rocha (figura 6). Muita lama penetrou pela residência. Em função das características geológicas (figura 7), mais material deverá ser deslocado, configurando **risco muito alto**.

Figura 6: Fragmentos de gnaiss biotítico xistoso.

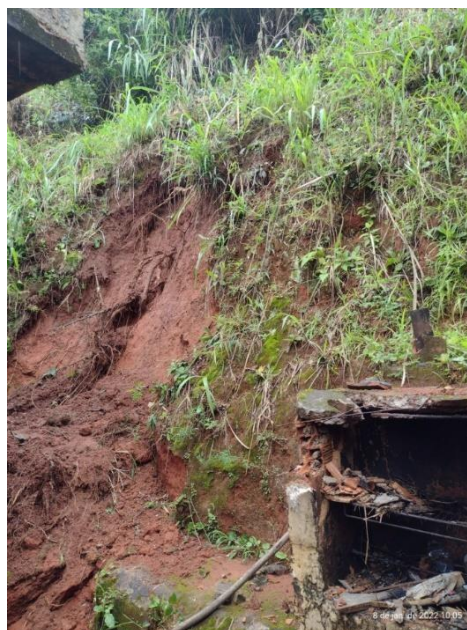
Figura 7: Encosta após deslizamento.

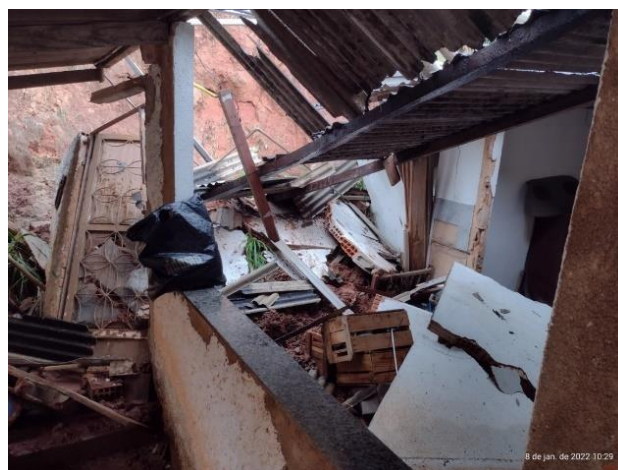
Na presente vistoria da casa de nº 174 (Coordenadas UTM 23K 7569090/795804), foi observado talude terroso (com 7-8m de altura) de solo coluvial sobre rocha, com fragmentos de rocha inseridos no solo, cuja a residência localizada nos fundos da casa de nº 174 foi atingida, mas como estava desocupada, não houve vítima, apenas danos materiais e **risco muito alto** (figura 8, 9 e 10).

Figura 8: Imóvel destruído por solo e fragmentos rochosos.

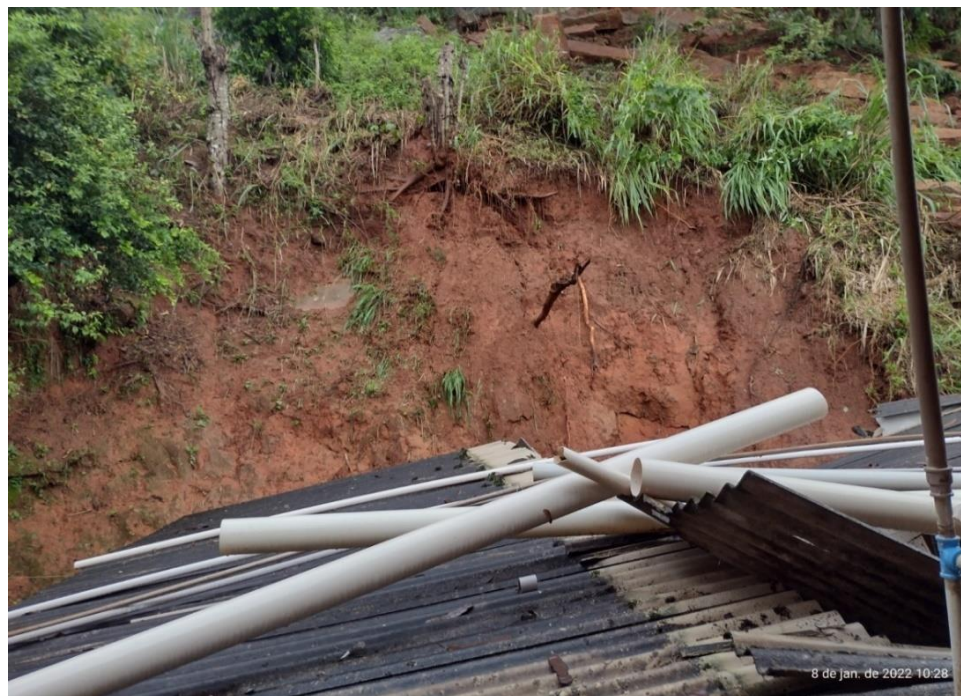
*Figura 9: Talude rompido.*

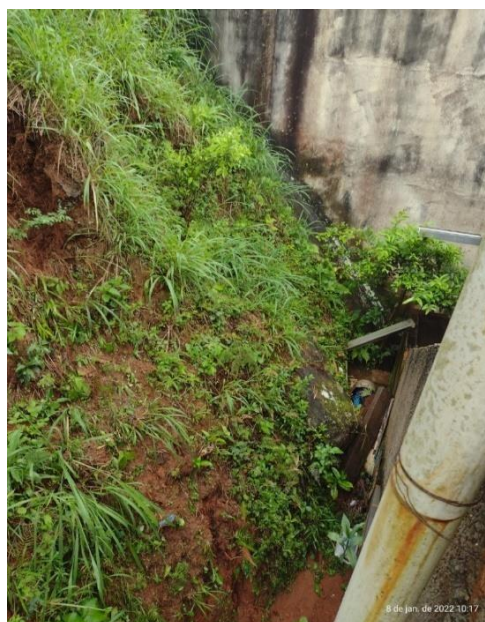
*Figura 10: Bloco de rocha inserido no solo coluvionar junto à construção.*

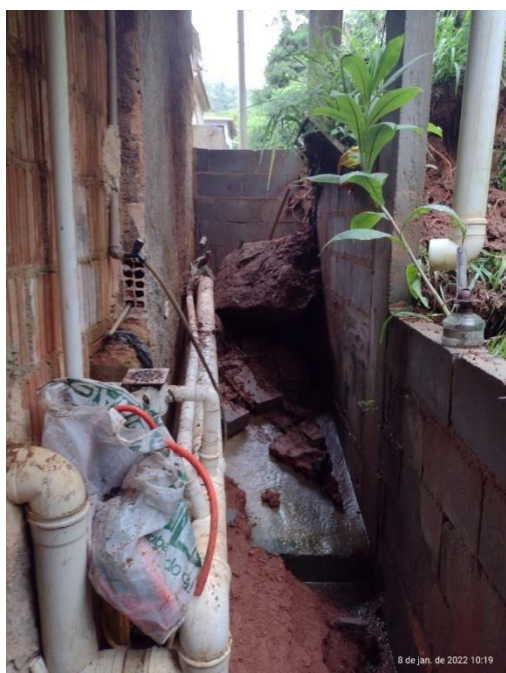
Já na residência de nº 164 (Coordenadas UTM 23K 7569104/795813) pode ser observado nos fundos da residência um talude natural (aproximadamente 9 m de altura), com solo coluvial sobreposto à rocha e diversos fragmentos entre 40-70 cm. Um bloco com 70 cm de eixo maior atingiu a mureta da residência com cenário de **risco muito alto** (figuras 11 e 12).

*Figura 11: Bloco com mais de 70 cm de eixo maior que atingiu a varanda.*

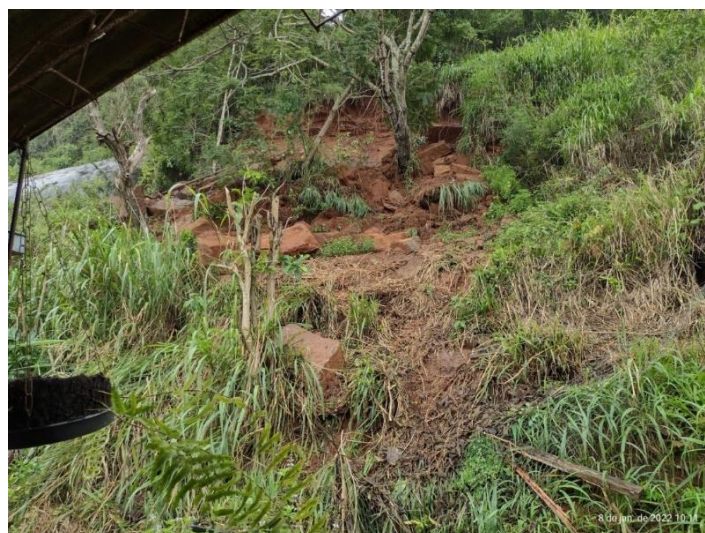
*Figura 12: Diversos fragmentos de rocha individualizados na encosta.*

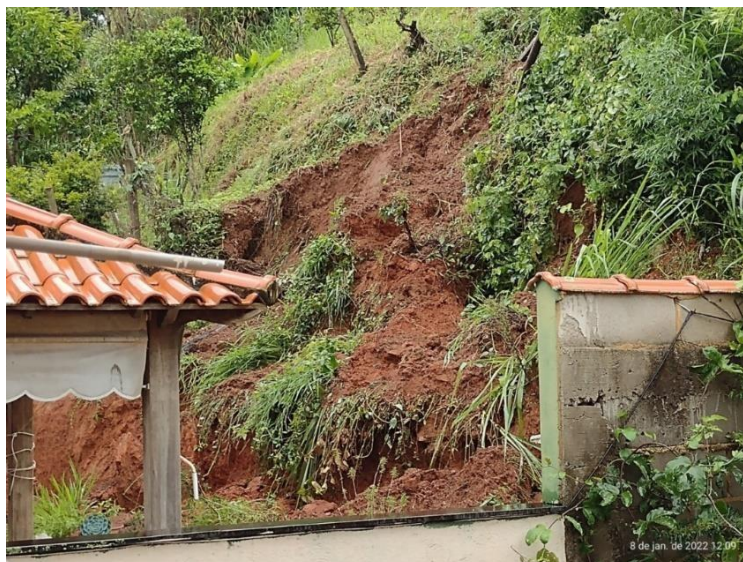
O cenário observado na residência de nº 104 (Coordenadas UTM 23K 7569153/795822) é decorrente da queda do muro de alvenaria, com 2,20 de altura por 9 m de comprimento. O muro foi construído rente ao pé do talude (este com 9 m de altura) e distando uns 2 m do talude, onde o solo apresentava altura de aproximadamente 1,5m de altura, em função da intensidade da chuva pequenos deslocamentos de solo ocorreram de forma lenta (figura 13). Como o muro não possuía drenos e nem era feito de concreto, apenas tijolos, ele não suportou a carga, vindo a romper, consolidando, assim, o **risco muito alto de movimentação no talude**.

*Figura 13: Fundos da residência com a cicatriz de escorregamento.*

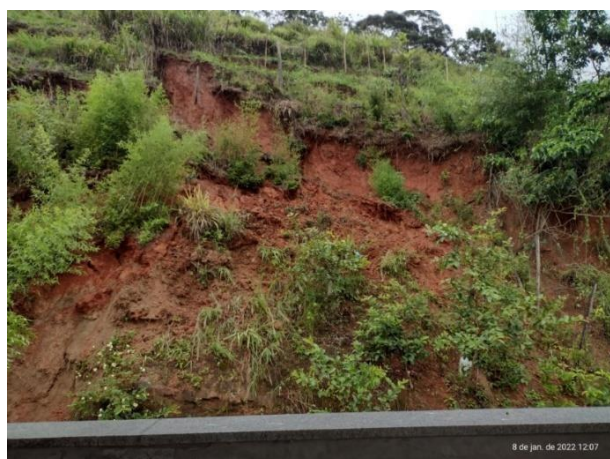
Na residência de nº 92 a equipe observou durante a vistoria o talude com 9 m de altura e 10 m de largura, de solo coluvial sobre rocha nos fundos da residência, o material está sendo intensamente erodido e recebendo água pluvial em função de um lançamento não disciplinado das águas acima. À montante, há caminhos de boi (Figura 14) que direcionam erroneamente as águas, permitindo uma má orientação. Frisa-se que há evidências de corridas de material **configurando risco muito alto** (figura 15).

*Figura 14: Talude com movimentação, à montante a trilha de boi.*

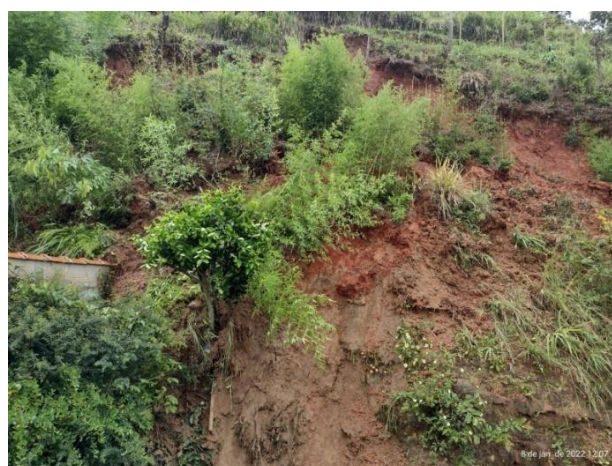
*Figura 15: Limite com a propriedade 104.*

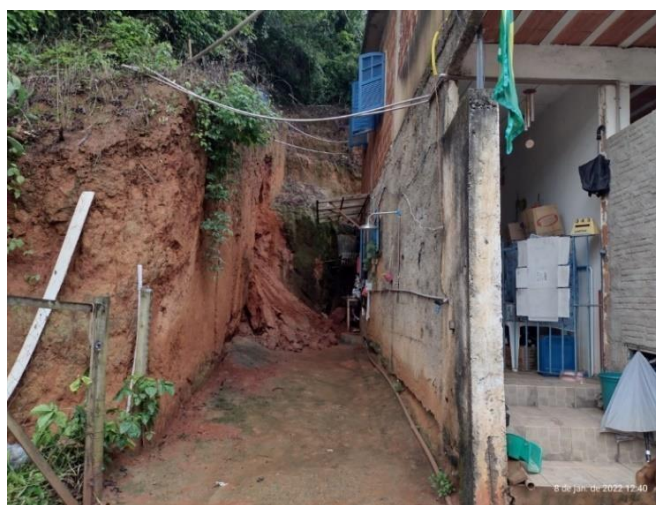
Na vistoria realizada na residência de nº 345, pode-se observar um corte vertical (figura 16) do solo residual jovem, no qual o talude possui altura de aproximadamente 5 m. Após a chuva do dia 07/01/2021, ocorreu o escorregamento, obstruindo parcialmente o acesso aos fundos da residência, até mesmo lateralmente, ocasionando o **risco remanescente muito alto** (figura 18).

Figura 16: Talude Vertical na lateral da residência, ao fundo material que deslizou.

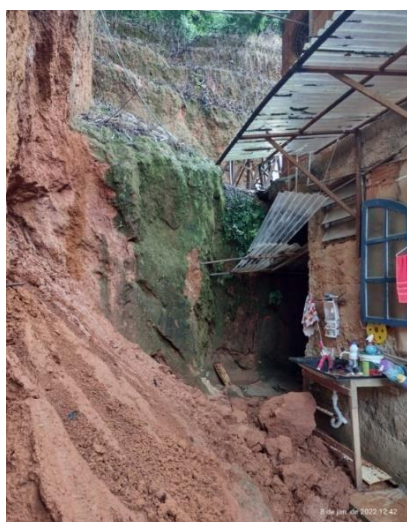
Figura 17: Detalhe do escorregamento.

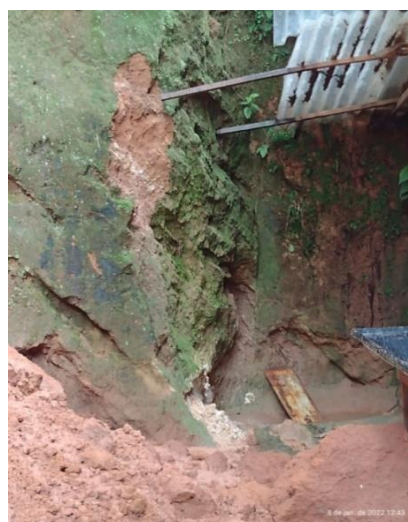
Figura 18: Orientação preservada no solo residual, favorável ao rompimento.

O talude, composto por solo residual jovem, vegetação de médio a alto porte, e com altura de aproximadamente 5 metros, apresenta indícios de corte rudimentar verticalizado para a construção da moradia de nº 345. Há indícios de orientação preservada do solo, possibilitando novos processos de movimentação.

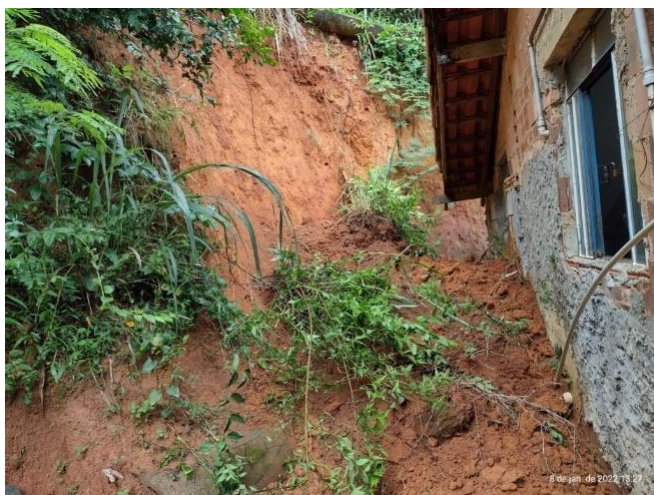
Foi observado um talude com 5 m de altura e 12 m de comprimento em solo residual maduro, onde ocorreu a queda de material atingindo sem danos a residência (figura 19). Toda parte à montante apresenta vegetação de gramíneas, associado com uma canaleta de cimento de 30 cm de diâmetro, que atravessa a parte superior do talude em forma cruzada no sentido NW-SE (figura 20), além de uma valeta com as mesmas dimensões sendo está feita diretamente no solo, mas correndo paralelamente ao talude. O motivo mais provável foi o transbordamento da canaleta de cimento pela intensa chuva, ao transbordar, a água começou a erodir parte do talude, provocando o rompimento.

*Figura 19: Parte do talude rompido, na parte superior da foto é possível ver a canaleta de cimento.*

O local onde rompeu é próximo do encontro da canaleta de cimento com a valeta. Uma intervenção foi orientada, o talude deverá ser refeito, de tal forma que teremos 2 taludes (3 m e 2 m) e uma berma (1,5m), além da necessidade de refazer a valeta, futuramente, e de cimento. O **risco foi caracterizado como Baixo-moderado**.

A residência de alvenaria s/n à jusante do talude não apresentou danos após o escorregamento do solo residual maduro. O talude em questão apresenta uma vegetação de gramínea de médio a alto porte e com 5 metros de altura. Sugere-se, portanto, obras de adequação do sistema de drenagem, com as canaletas de cimento e valetas desobstruídas e retaludamento com contenção geotécnica.

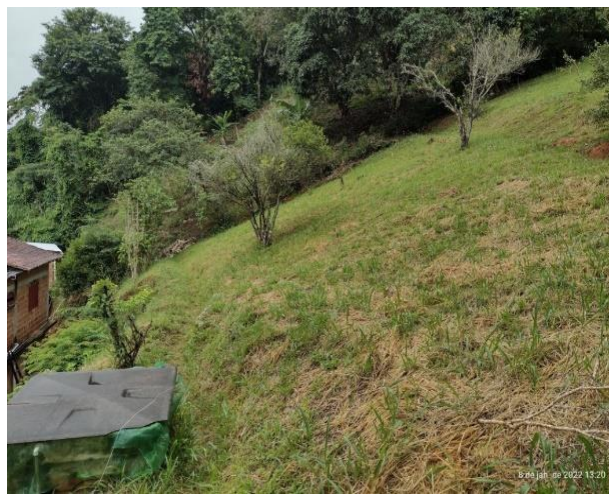
*Figura 20: Toda parte superior do talude com gramínea e as canaletas (a de terra próxima à caixa de água) e a de cimento mais acima.*

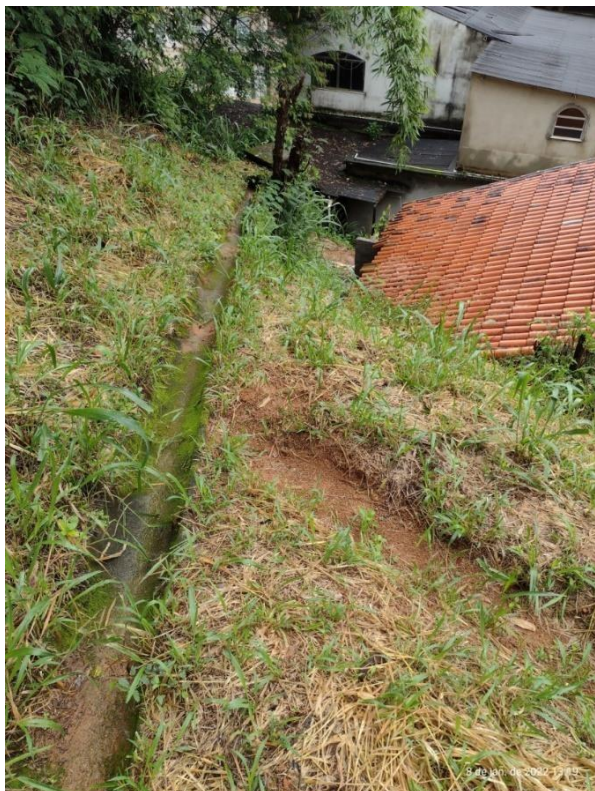
Figura 21: detalhe da canaleta.

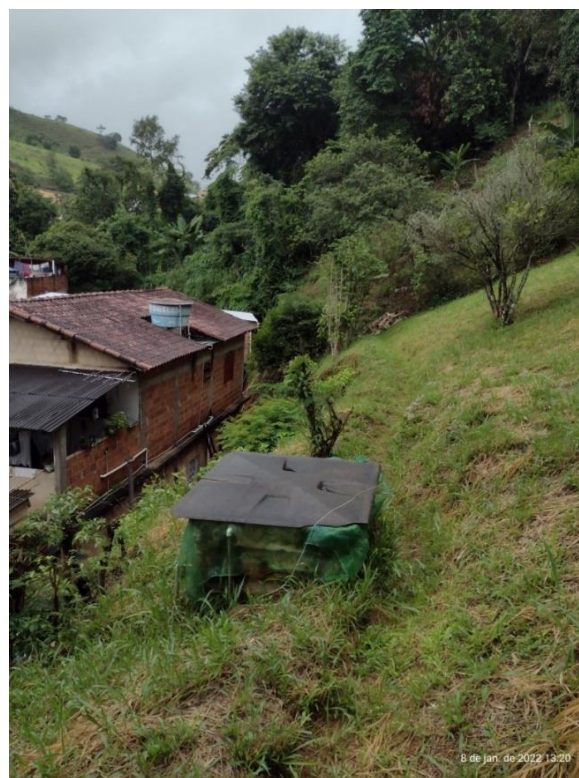
Figura 22: Talude e residência.

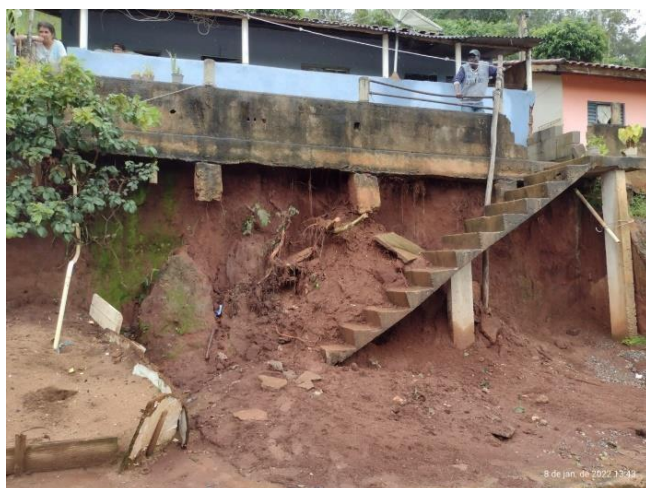
em contato com a parede e já saturou o solo que se localiza na parte externa. A parte frontal (figura 23) da casa também foi modificada, onde acessos foram criados sem qualquer critério técnico. A atividade erosiva afetou e deixou desestruturada a parte de acesso à residência configurando **risco muito alto**.

*Figura 23: Parte frontal apresenta-se desestruturada.*

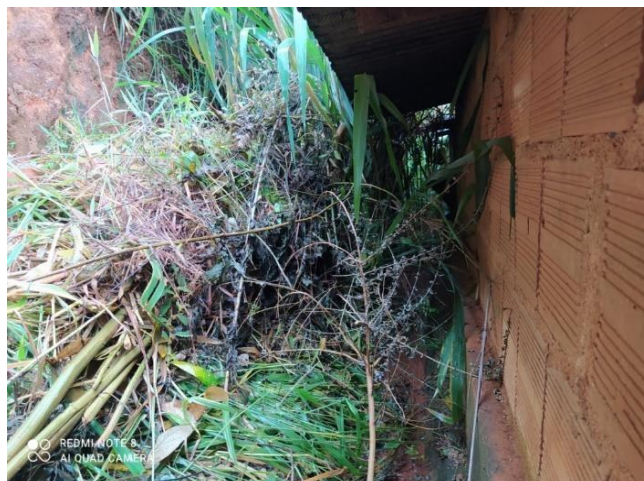
*Figura 24: material que escorregou nos fundos da casa.*

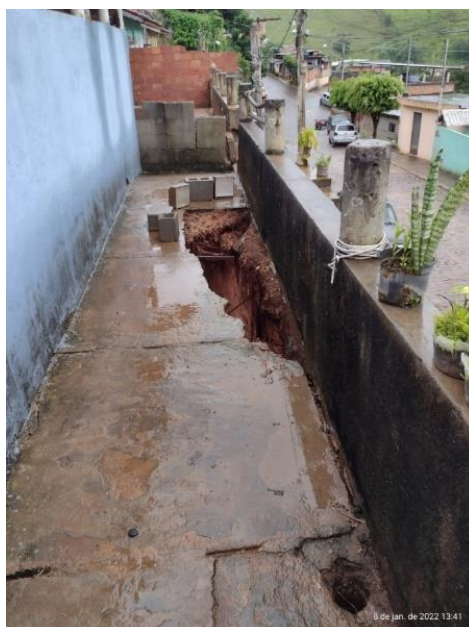
*Figura 25: Parte superior do acesso, já colapsada.*

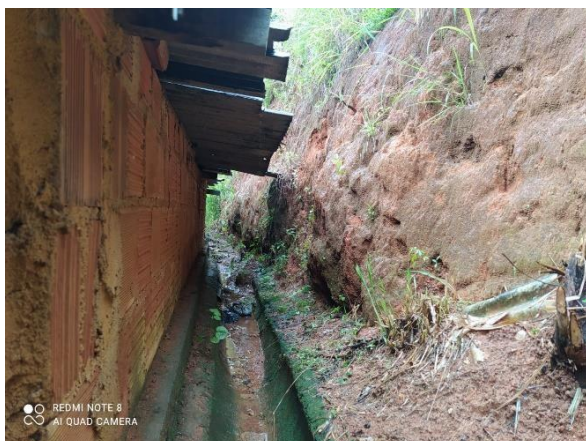
Já na residência de nº 09 contatou-se que o talude (7-8m) dos fundos, composto por solo residual maduro, tem pouca distância de separação da presente residência (figura 26), talude cuja Rua Residencial Bela Vista está à montante (figura 27). como existe a chance de movimentação futura, é provável ocorrerem danos materiais, com danos físicos aos moradores, da mesma forma como ocorre com a residência de número 12. A parte frontal da casa (figura 28 e 29) também foi modificada, onde acessos foram criados sem qualquer critério. A erosão afetou também a parte frontal e o risco foi classificado como  **muito alto**.

*Figura 26: Talude nos fundos da casa nº09.*

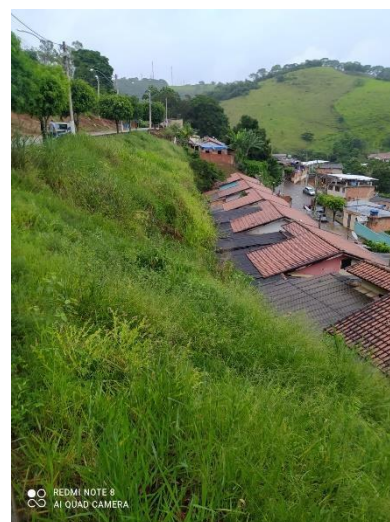
*Figura 27: Rua Residencial Bela Vista à montante das residências de números 9 e 12 na Rua Residencial Irene.*

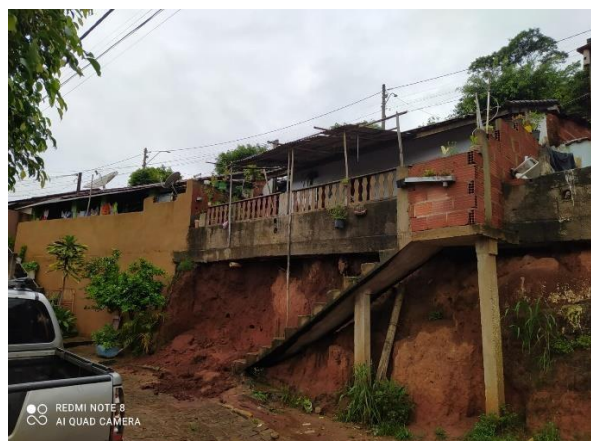
*Figura 28: Casa 09, parte frontal tendo a base erodida.*

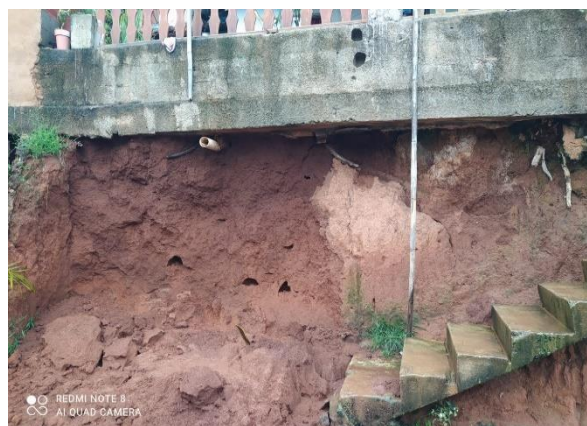
*Figura 29: Todo o solo da parte frontal da residência foi erodida.*

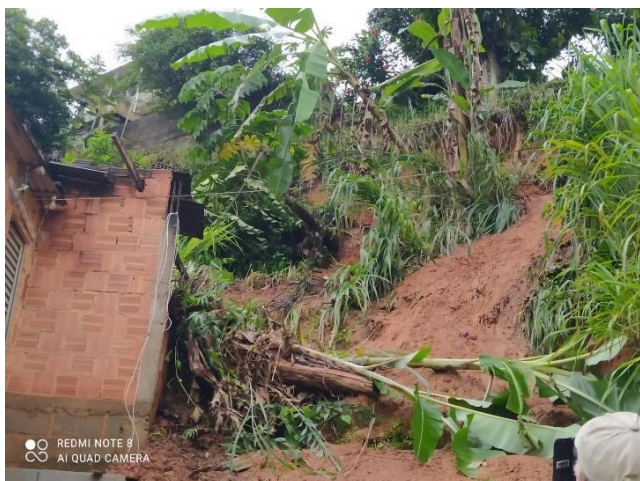
A presente vistoria foi realizada em uma residência sem número identificada pelas coordenadas UTM 23K 796374/7569777, onde foi observada residência construída na base de uma drenagem, em cima da rocha, mas no caminho natural das águas que foi atingida por material coluvionar (figura 30), tendo danos materiais, mas sem danos físicos ao morador. Em função do ocorrido o morador retirou-se para casa de familiares. Foi classificado como **risco muito alto**.

*Figura 30: Material coluvionar que atingiu a residência.*

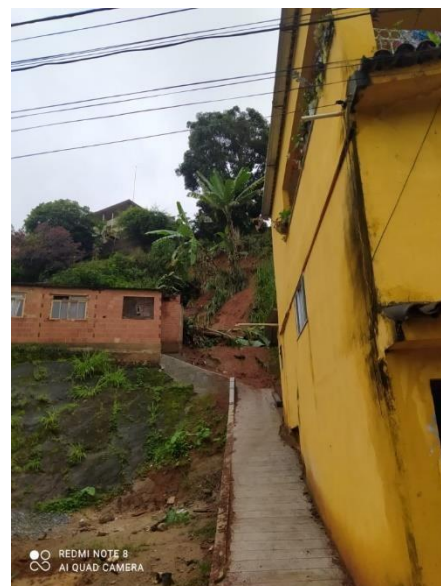
*Figura 31: Casa à esquerda que foi atingida.*
