| DOCUMENTO: | <b>Relatório Técnico Emergencial</b> | DATA.:<br>15/01/2022 | PÁG.:<br>1 / 7 |
| TÍTULO: | Avaliação de Risco a Escorregamentos em Trajano de Moraes | MUNICÍPIO: | Trajano de Moraes, Centro |

## 2. Descrição - Rua Dr. João Guimarães, Bairro Centro (Coordenadas UTM 23K Datum WGS84 22°3'51,31"S / 42°3'37,43"O)

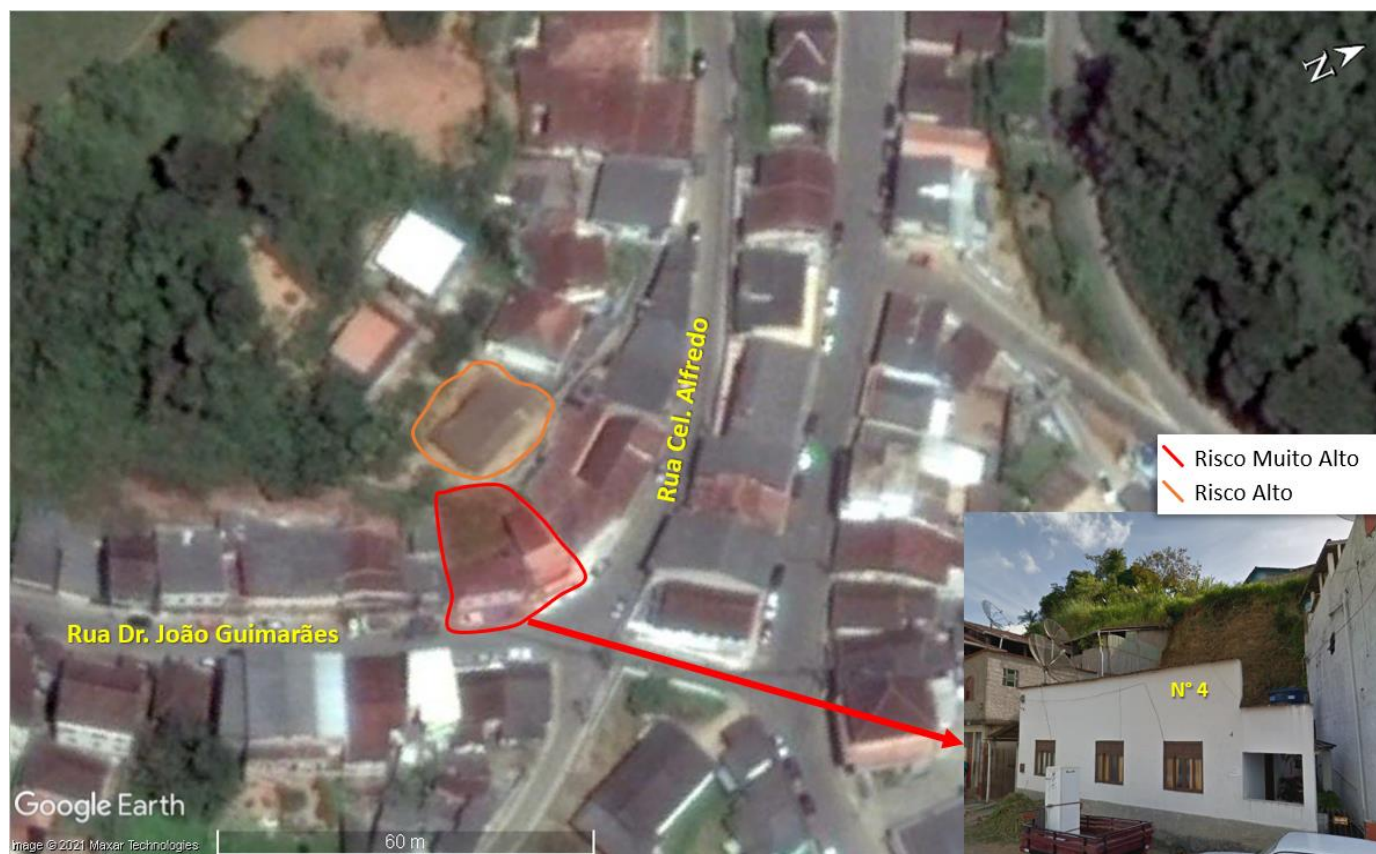
Figura 1 – Polígono de Risco das casas na Rua Dr. João Guimarães, Centro.

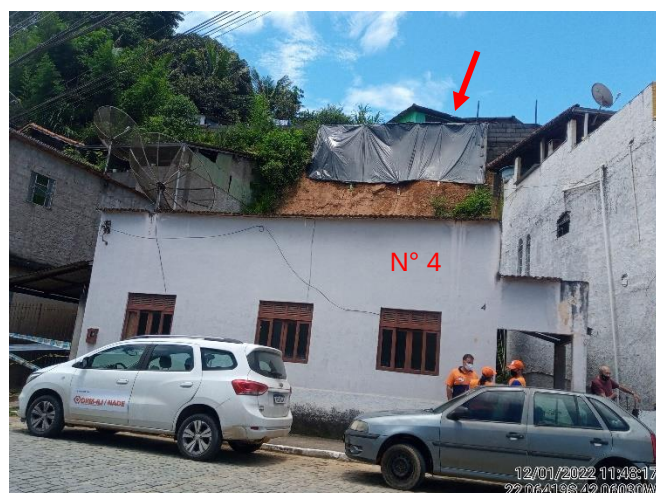
Figura 2 – Foto frontal da residência nº 4.

Vale ressaltar, que a residência de nº 4 está interditado pela Secretaria Municipal de Defesa Civil e Secretaria de Obras, devido ao risco a escorregamento que paira no local, principalmente em períodos intensos de chuva. Ademais, somente uma pessoa morava na casa, conseguindo fugir para a sala no horário do acidente, portanto, não houve vítimas, apenas danos materiais.

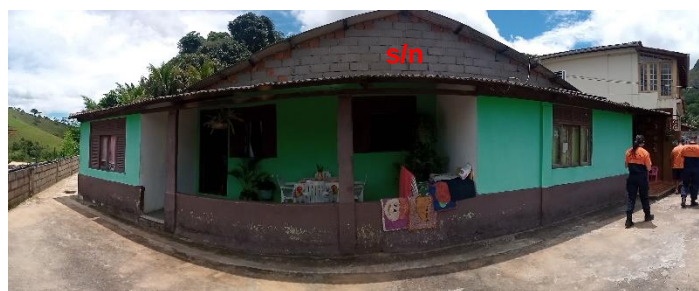
Figura 3 – Foto frontal da residência s/n.

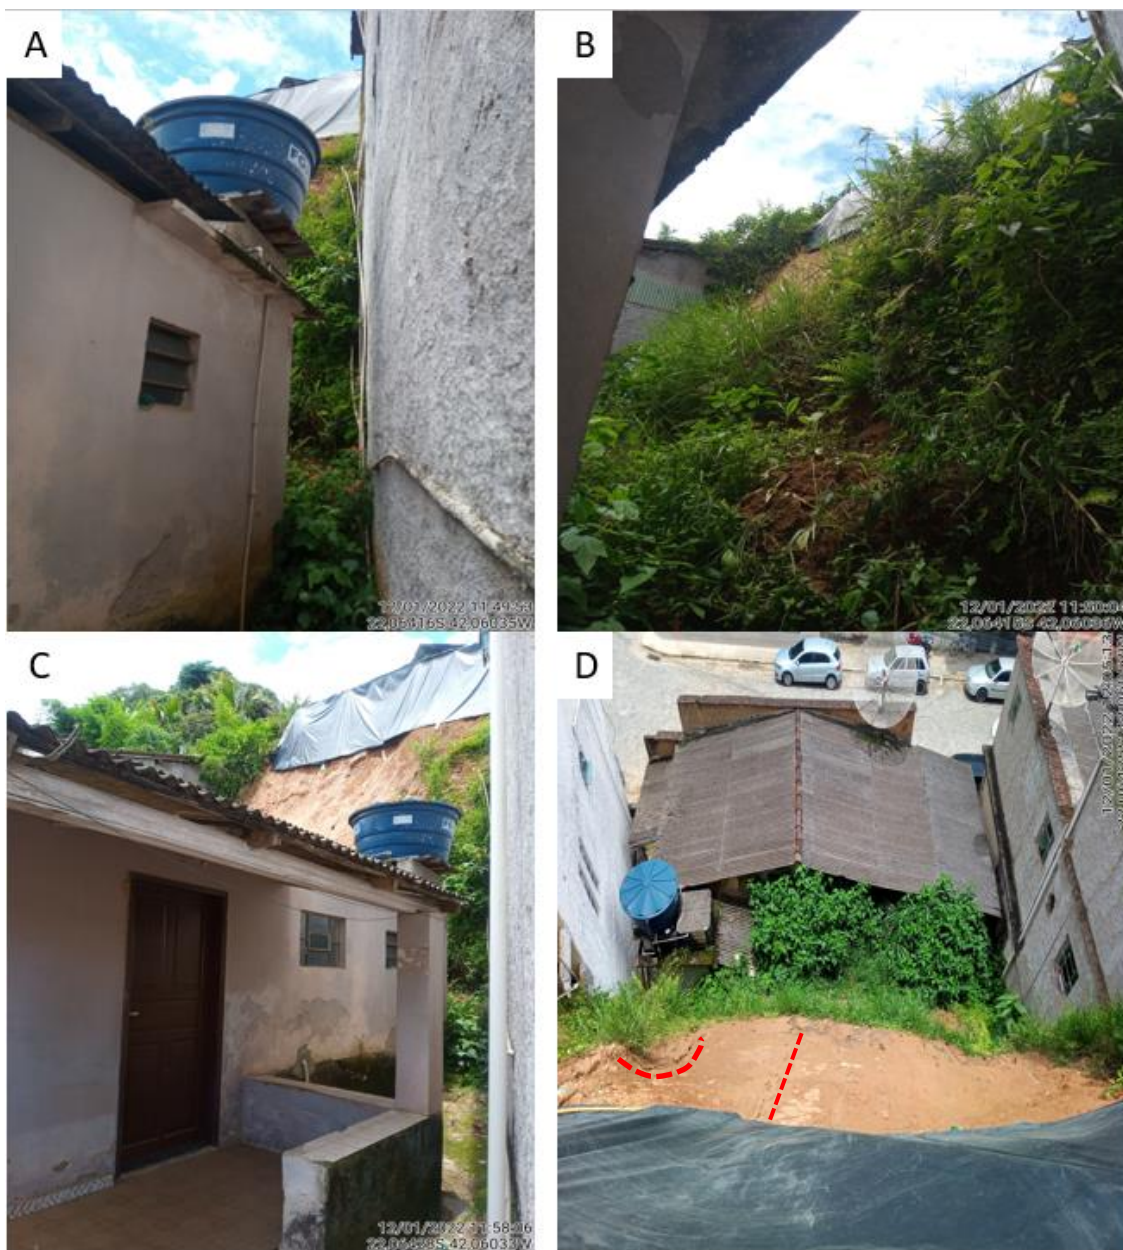
Na casa de nº 4, houve o deslizamento planar rasa em solo residual maduro no talude, com aproximadamente 12 metros de altura e 20 metros de extensão (figura 4). Muita massa de solo e vegetação com galhos de árvores penetraram pela residência, danificando-o (figuras 5 e 6). Pode-se observar vegetação de médio porte no sopé do talude com proximidade a residência, no entanto, na parte mais acima do talude, onde apresenta cicatrizes do deslizamento, não contém vegetação, possibilitando novos processos de movimentação. Foi colocado uma lona como medida paliativa para atenuar os processos erosivos. Observou-se, também, presença de trincas na residência.

Em função das características geológicas e feições de movimentação no local, mais material poderá ser deslocado, configurando **risco muito alto**.

Figura 4 - (A): Acesso para os fundos da casa. (B): Talude após o deslizamento. (C): Acesso para a casa. (D): Cicatrizes do deslizamento.

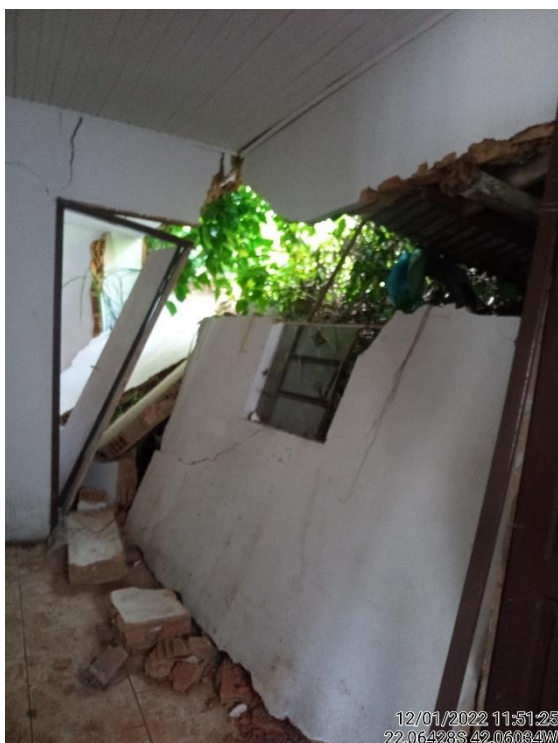
Figura 5 – Imóvel destruído pelo deslizamento.

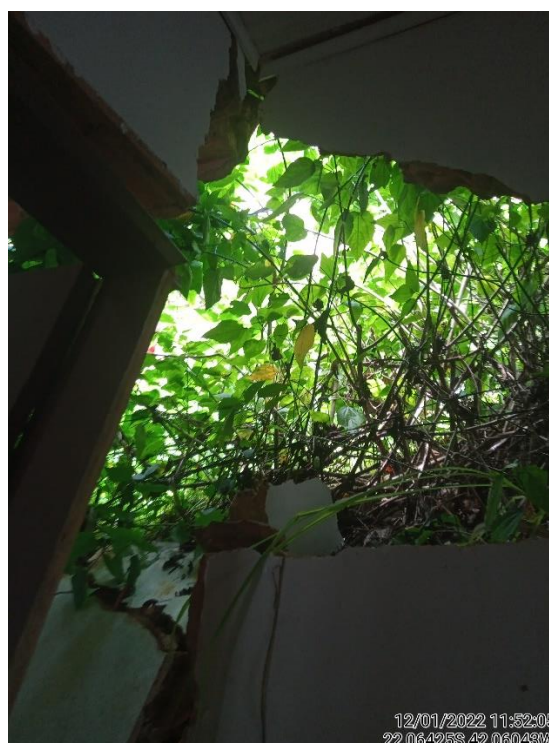
Figura 6 – Vegetação com galhos de árvores englobados no depósito do escorregamento.

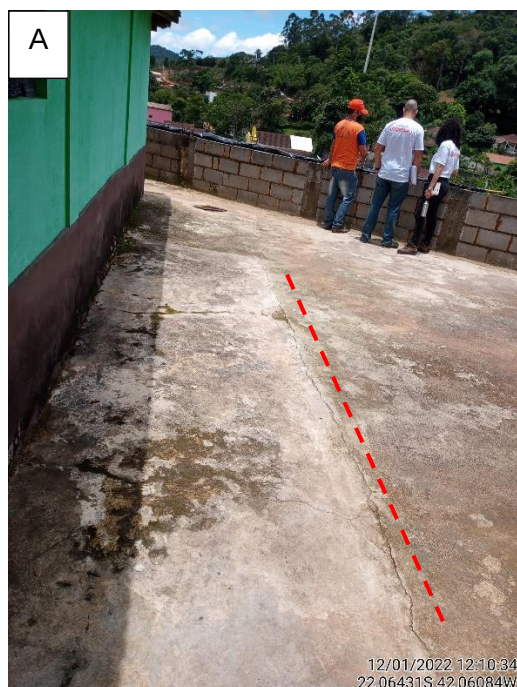
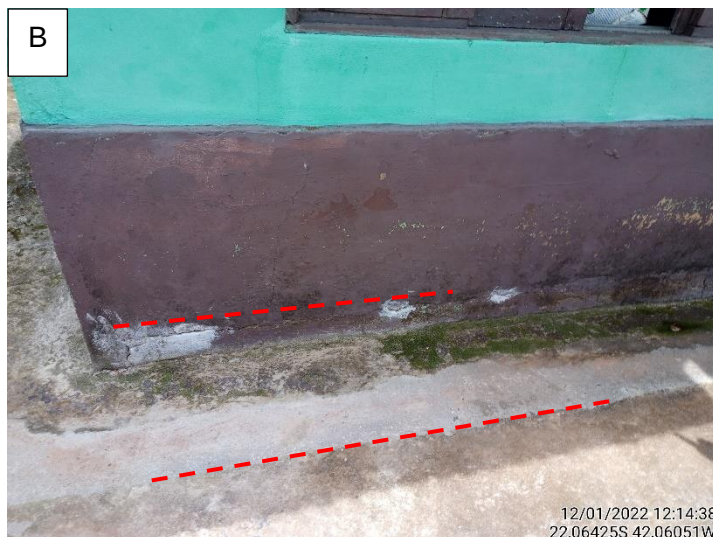
Na casa s/n à montante do talude, pode-se observar com mais detalhes a dimensão do talude e o processo de movimentação. Foram observadas trincas no terreno e na estrutura, que são fechadas pelo filho da moradora a partir de obras rudimentares, sem assistência técnica (figura 7). À junsante da residência, verifica-se um muro de alvenaria sem presença de drenos (figura 8). Na parte dos fundos da residência, apresenta um talude de solo residual maduro com vegetação de médio a alto porte e, vestígios de movimentação, além da presença de caixas d'água (figuras 9, 10 e 11). Foi classificado como **risco alto**.

Figura 7 – (A) e (B): Presença de trincas no terreno e na estrutura da residência s/n à montante do talude.

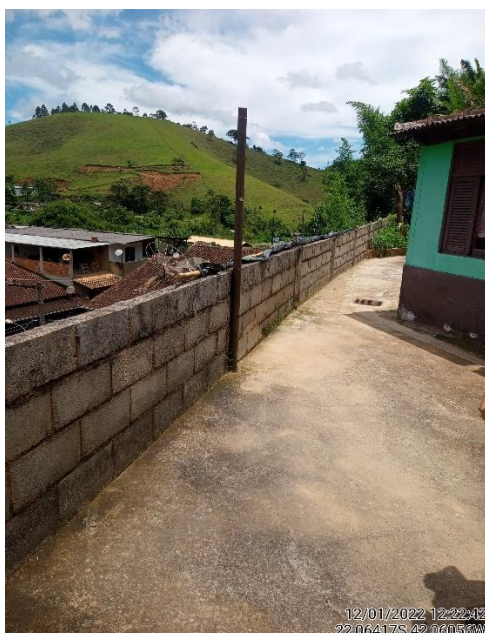
Figura 8 – Muro de alvenaria.

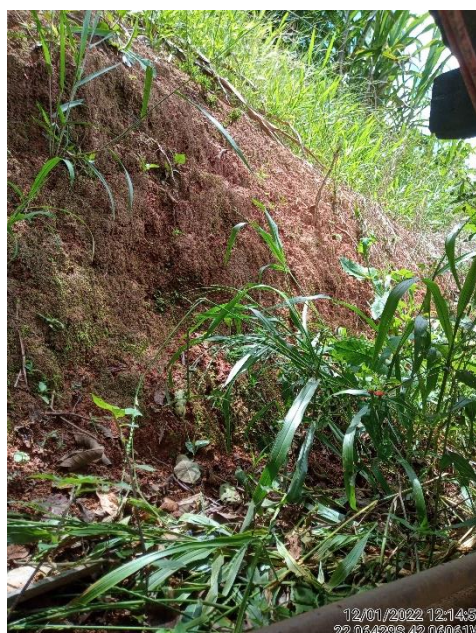
Figura 9 – Vista frontal do talude nos fundos da casa s/n à montante da casa nº 4.

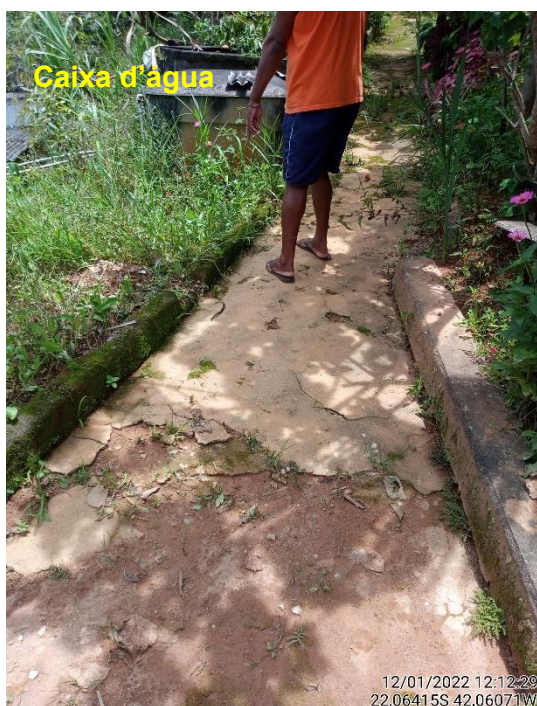
Figura 10 – Servidão nos fundos da residência s/n.

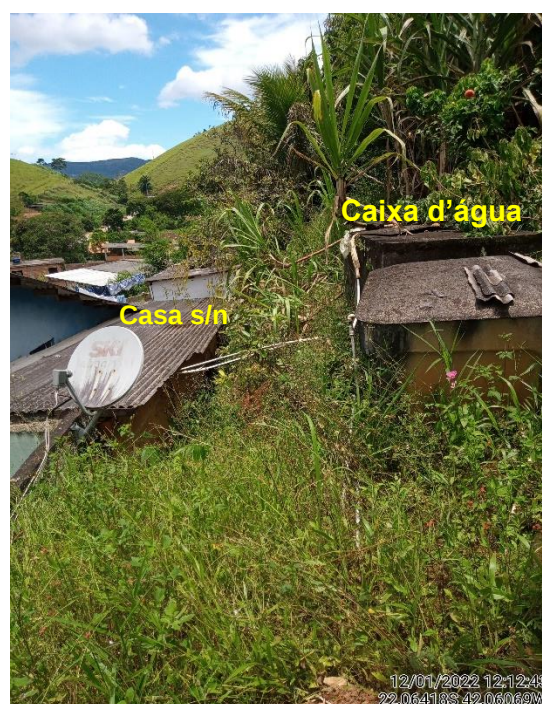
Figura 11 – Talude nos fundos da residência s/n.

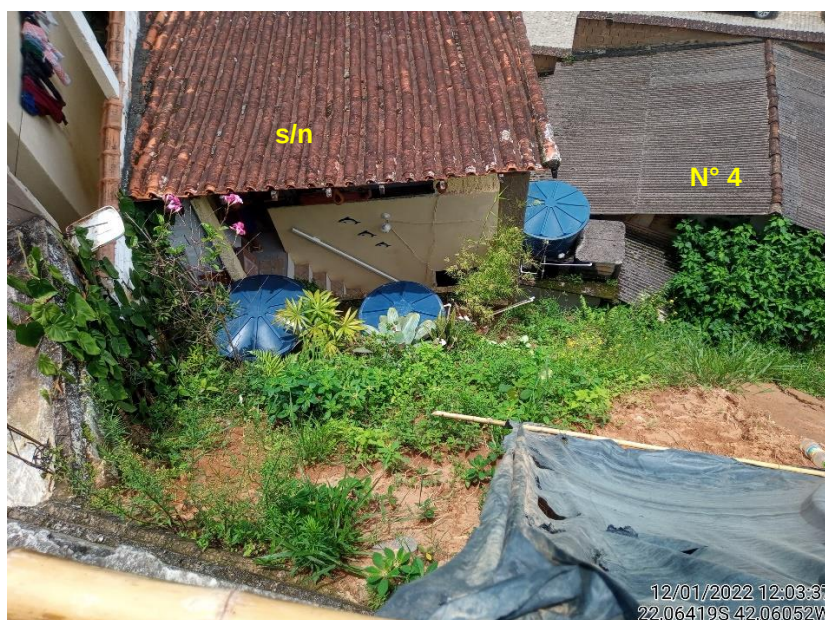
Nota-se que ao lado da residência nº4, outra casa de 2 andares (s/n) também faz parte da extensão do talude aos fundos do terreno, sendo que a mesma, não foi afetada pelo deslizamento planar (figura 12).

Figura 12 – Residência (s/n) ao lado da casa nº 4 com o talude composto no terreno.
