| DOCUMENTO: | <b>Relatório Técnico Emergencial</b> | DATA.:<br>16/01/2022 | PÁG.:<br>1 / 6 |
| TÍTULO: | Avaliação de Risco a Escorregamentos em Paraíba do Sul, Morro da Torre | MUNICÍPIO: | Paraíba do Sul |

## 2. Descrição – Rua Aristides Magalhães, 42, Palhas, Morro da Torre (Coordenadas UTM 23K Datum WGS84 7547988S / 6755570)

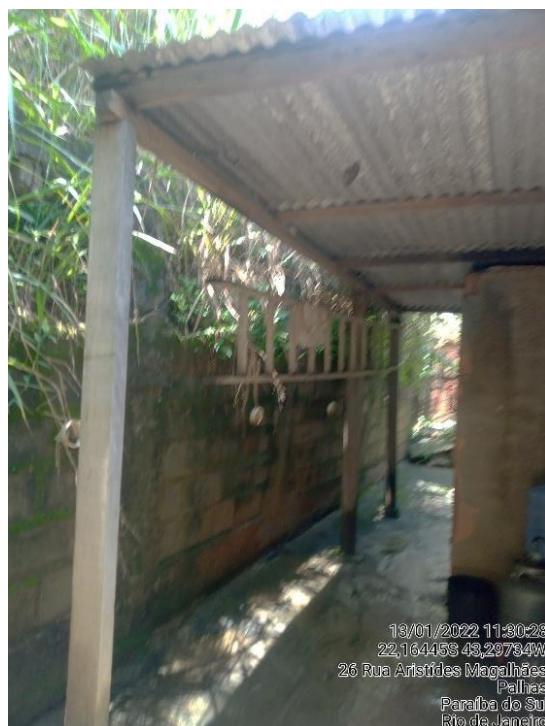
Na presente vistoria, foi inspecionada a residência de número 42, onde ocorreu o acúmulo de solo acima do muro de concreto, dos fundos da casa, bem como a existência de inclinação e de trincas, as quais, segundo a moradora, vêm aumentando com as chuvas recentes, o que agravou o quadro de possível ruptura do mesmo (Figuras 2, 3, 4 e 5).

Figura 2 – Muro dos fundos da casa.

A residência de nº 42 apresenta indícios de possível movimentação do talude de solo residual. Neste local, não foi realizada a manutenção do sistema de drenagem superficial para que pudesse direcionar as águas pluviais para regiões apropriadas, evitando assim, adição de água e saturação do solo. Dessa forma, faz com que sejam necessárias obras de adequação dos sistemas de drenagem englobando toda a encosta, bem como contenções geotécnicas.

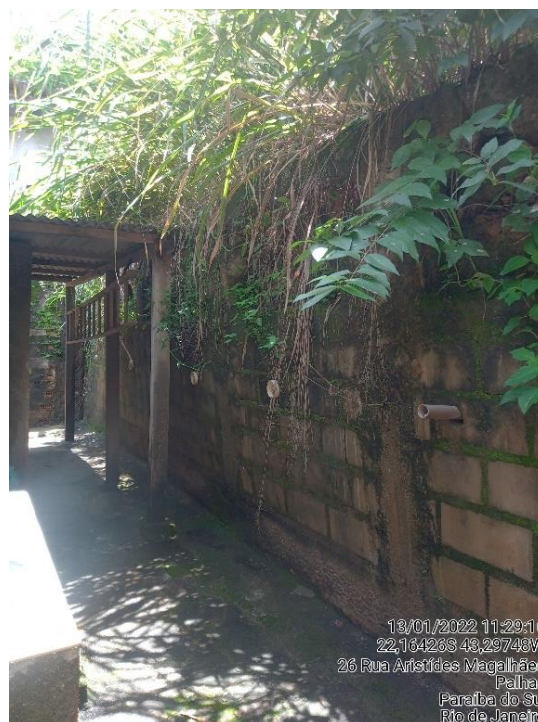
Figura 3 – Trincas e encurvadura do muro.

Ressalta-se que é preciso o monitoramento do terreno no sentido de observar o avanço das trincas, assim como o surgimento de novas feições indicativas de movimentação. É necessário manter o talude limpo, livre de lixo e entulhos, e com a vegetação preservada. Por fim, destaca-se que qualquer intervenção no local deve ter o aval do profissional técnico qualificado.

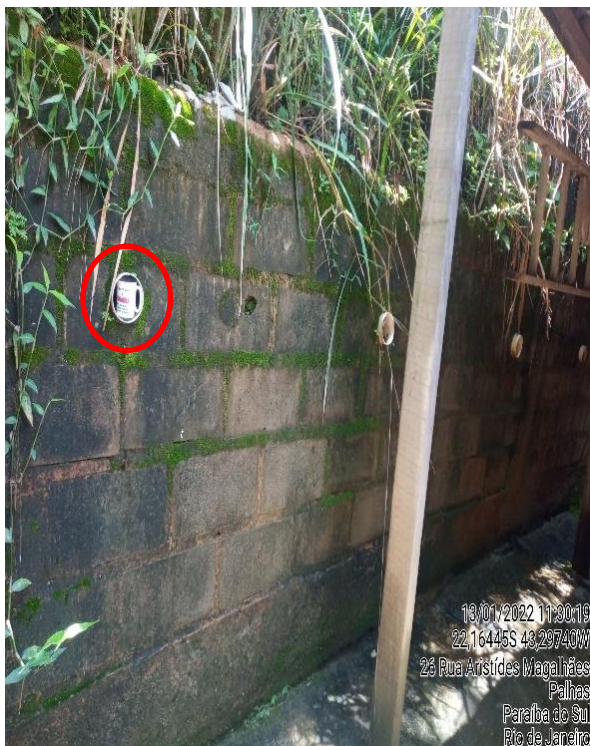
Figura 4 – Sistema de drenagem obstruído.

Pode-se observar na vistoria, uma vegetação de médio a alto porte no sopé do talude com proximidade a residência, além disso, na parte mais acima do talude, foram feitas duas valetas para escoamento de água. Ademais, o muro encontra-se sobrecarregado, devido às chuvas das últimas semanas de Janeiro e, devido à falta de manutenção do sistema de drenagem. Por fim, cabe ressaltar que, na casa, moram a Michele e seu filho.

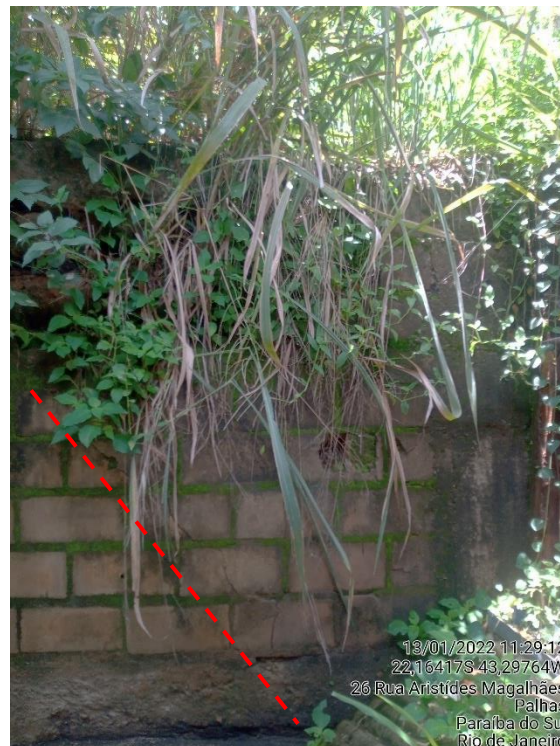
Figura 5 – Aumento das trincas no muro.

Em função das características geológicas e feições de movimentação no local, mais material poderá ser deslocado, configurando **risco muito alto**.

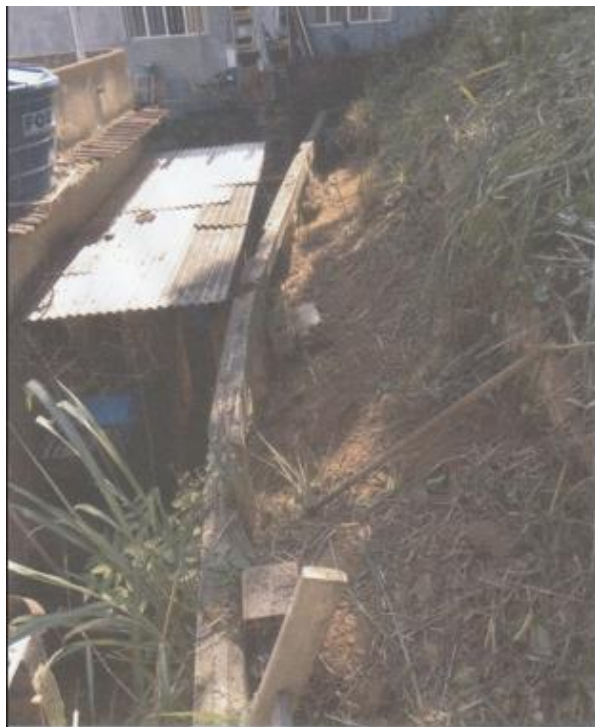
Figura 6 – Limpeza no talude sem vistoria técnica.

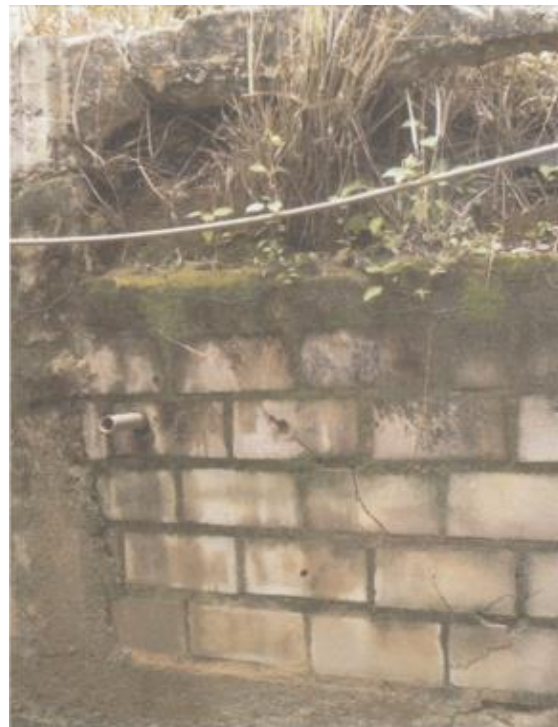
Figura 7 – Presença de trincas.

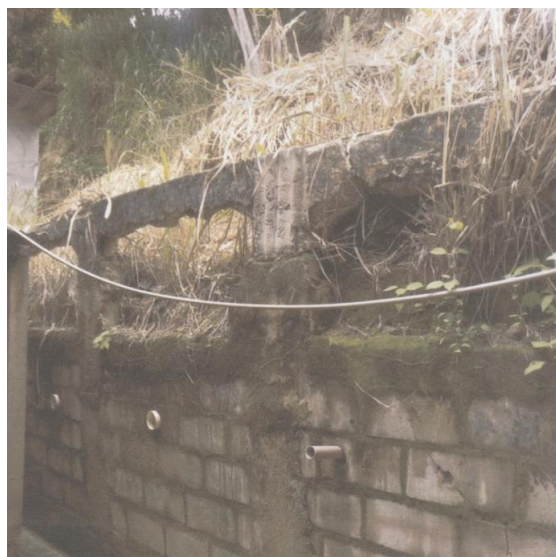
Na casa de nº 42, no talude aos fundos, já ocorreu um deslizamento planar rasa em solo residual no ano de 2015, no entanto, sem afetar a área da residência, somente o muro. Em períodos de intensa chuva, a lama densa e vermelha desce do lote à montante e invade o quintal da casa.

Figura 8 – Muro afetado pelo deslizamento.

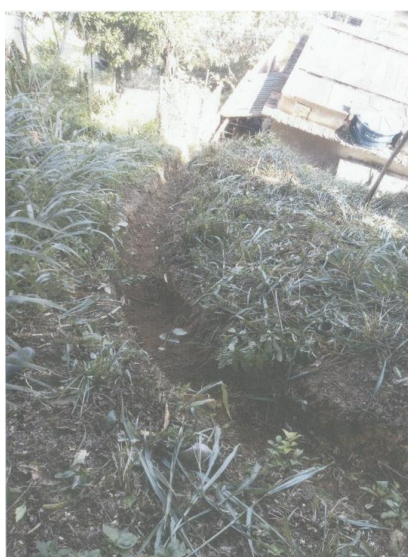
Figura 9 – Valeta de drenagem.

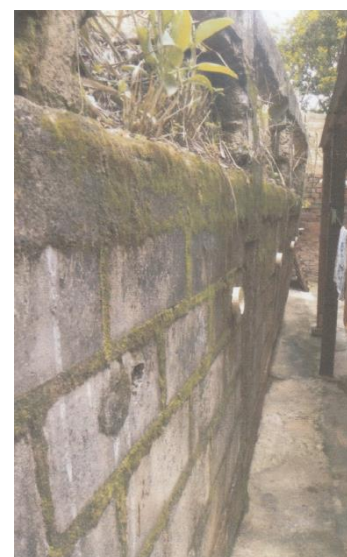
Figura 10 – O muro não estava encurvado.
