FICHA DE CAMPO

**MD\_ÁguaFria\_136**

**MD\_ÁguaFria\_136\_JP\_TS\_\_1**

**Lindolfo Dutra Escobar**

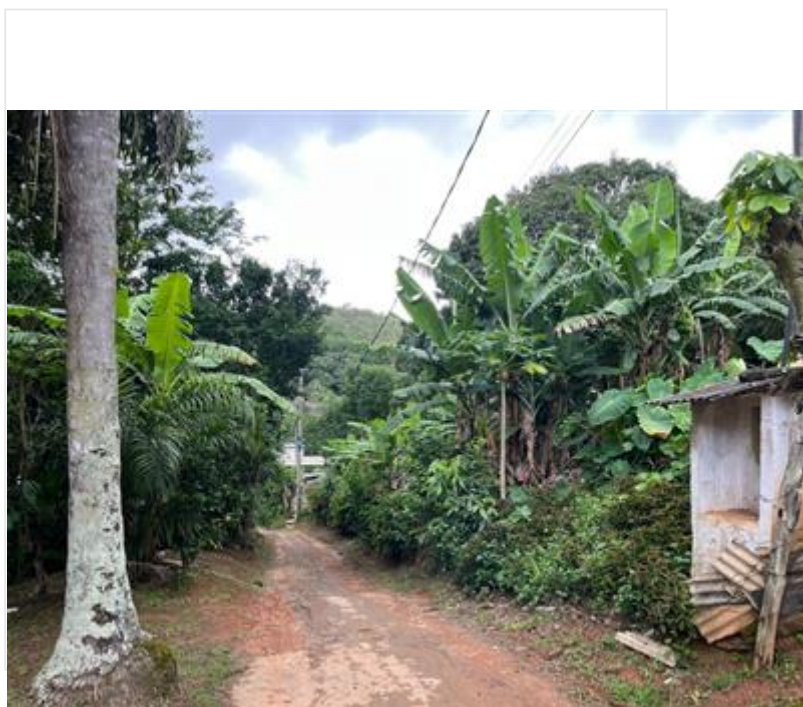
Foto do acesso:

**Veicular**

**Não Pavimentado**

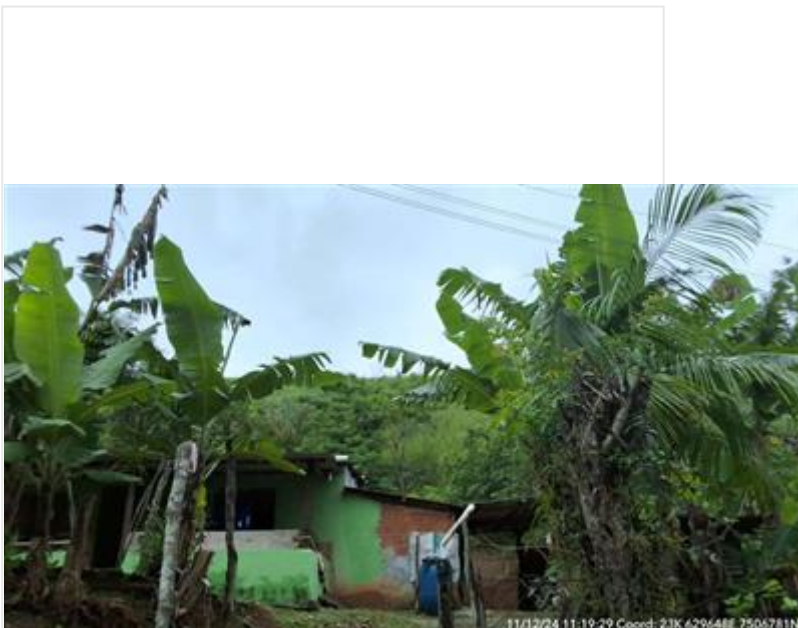
Foto\_encos\_nat-20241211-141928.jpg

**5 - 20m**

**55**

**Edificações encaixadas próximas a encosta natural com inclinação suave, com cortes em direção ao vale encaixado. Terreno vegetado, com pouca altura e inclinação predominantemente suave**

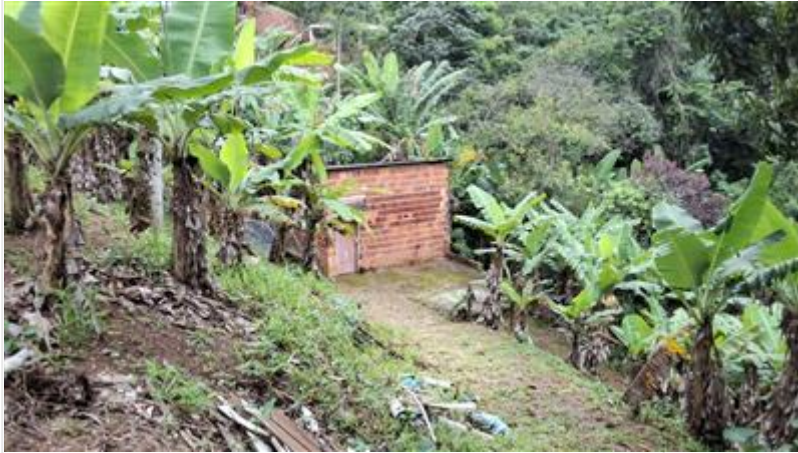
Foto\_cort\_mult-20241211-143534.jpg

**1 - 5m**

**85**

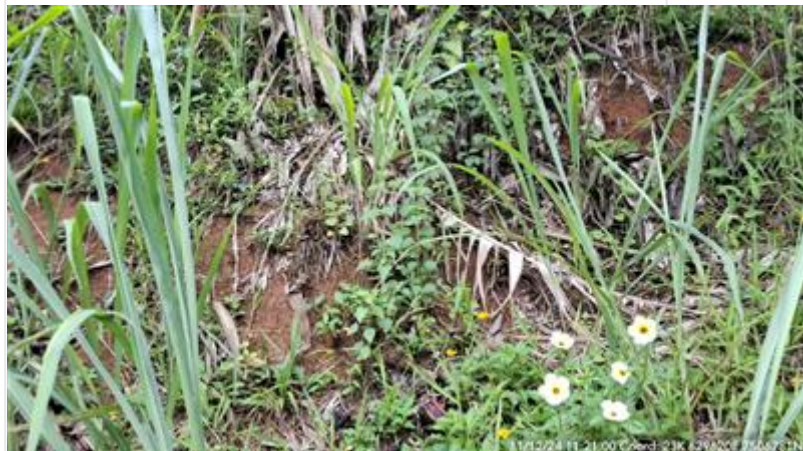
Foto\_material-20241211-142059.jpg

- **Solo residual**
- **Aterro**

**Só foi observado solo residual, pelo corte de talude e aterro na base das edificações**

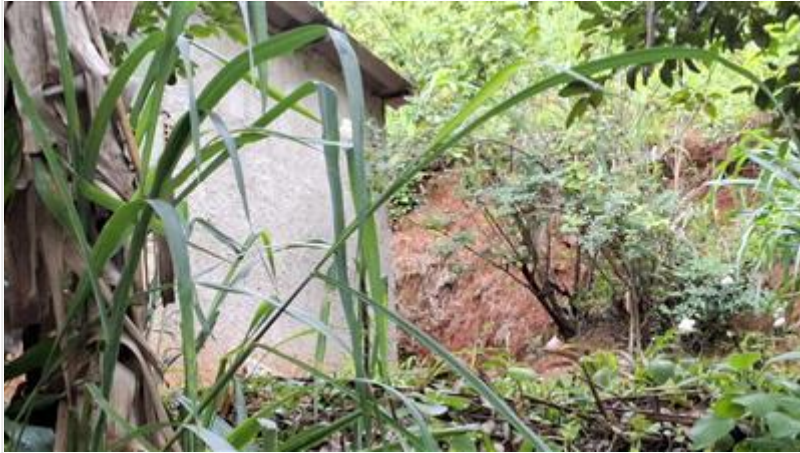
Foto\_talude\_casa-20241211-142020.jpg

**1 - 2m**

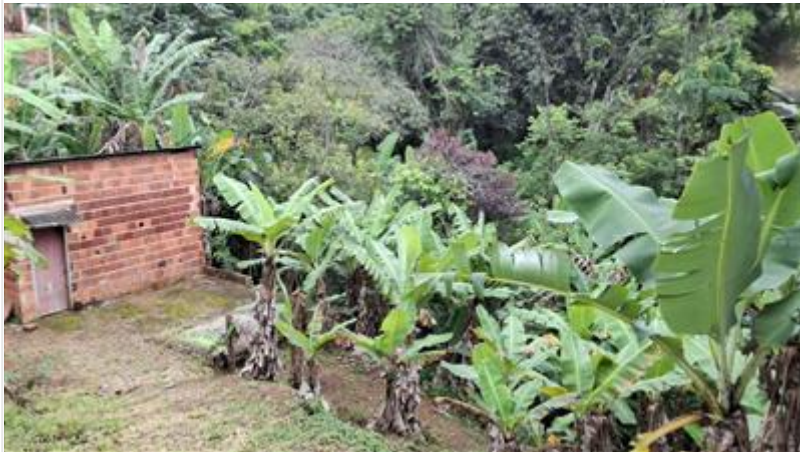
Foto\_topo\_talude\_casa-20241211-143802.jpg

**Nulo**

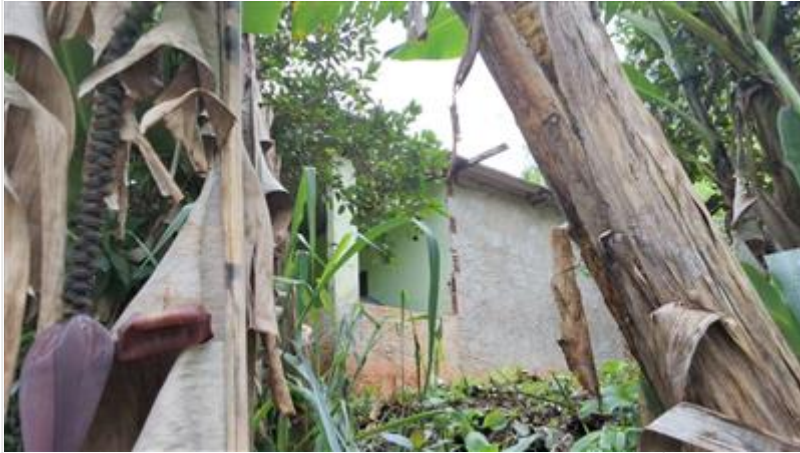
Foto\_vulnerabilidade-20241211-142421.jpg

**Alvenaria**

**Média: Danos esperados relacionados a trincas e colapso parcial nas paredes**

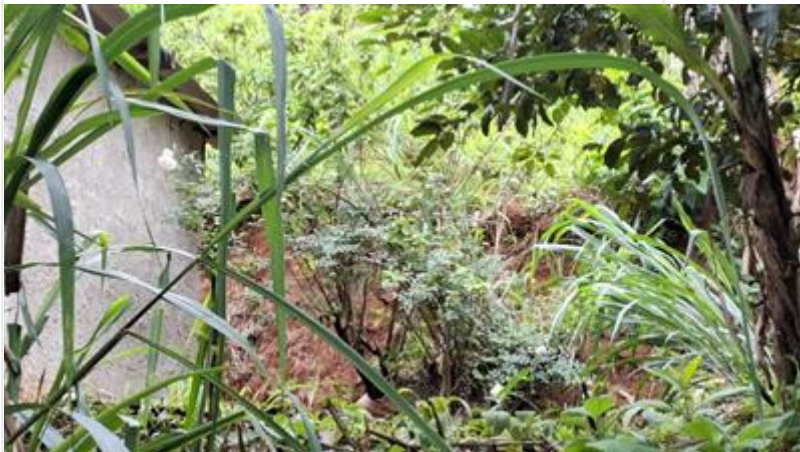
Foto\_Erosao\_Laminar-20241211-142436.jpg

- **Erosão laminar**

**De acordo com a vizinhança não há ocorrência de movimento de massa nessa encosta, no entanto ao final da rua há historico de deslizamento de grande porte de 2007.**

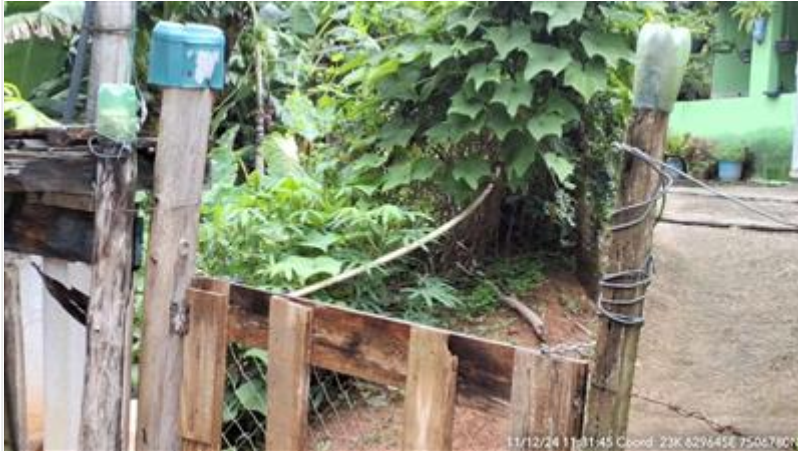
Foto\_agua-20241211-143144.jpg

**Concentração de água em superfície (enxurrada)**

- **Inexistente**

**Sem mina aparente**
