FICHA DE CAMPO

**MD\_ÁguaFria\_136**

**MD\_ÁguaFria\_136\_JP\_TS\_\_2**

**Água Fria**

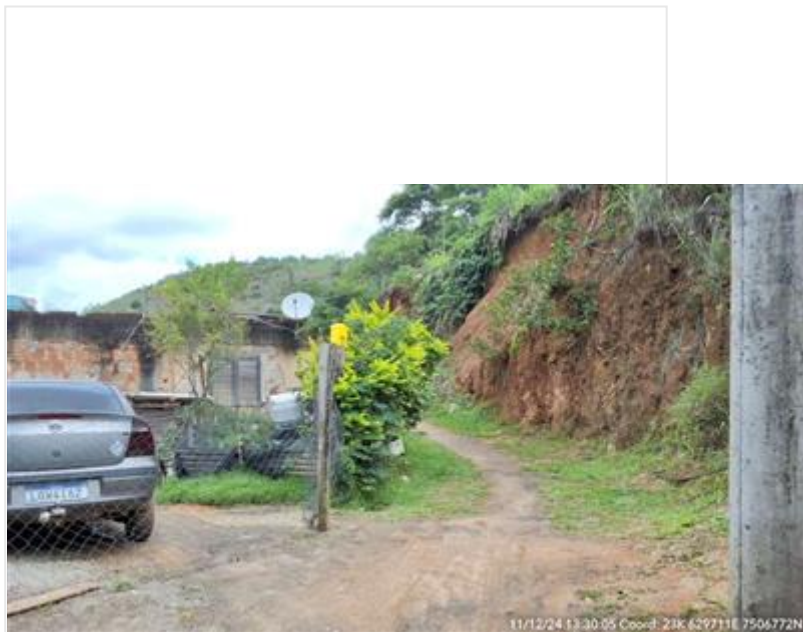
Foto do acesso:

**Veicular 2 rodas**

**Não Pavimentado**

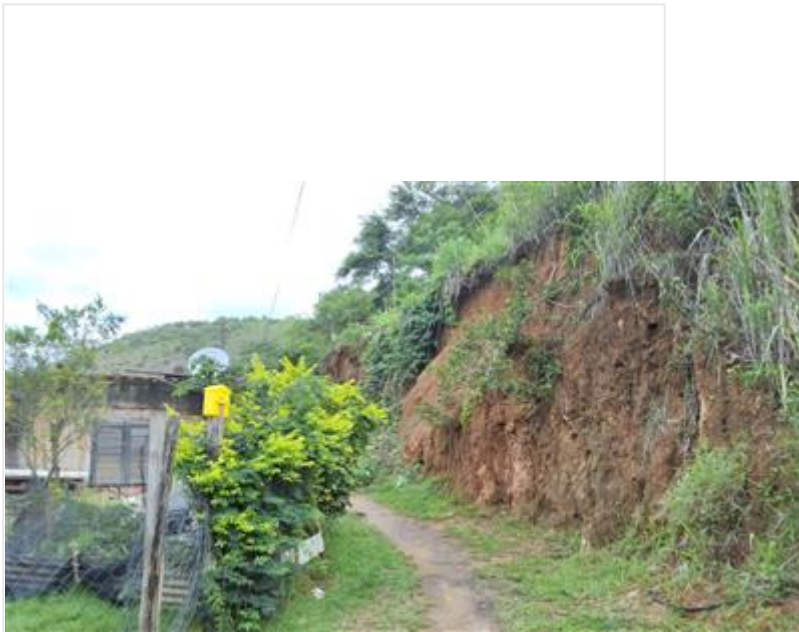
Foto do talude de cortes múltiplos:

**1 - 5m**

**90**

**Casas em taludes de cortes múltiplos para jusante de corte em via.**

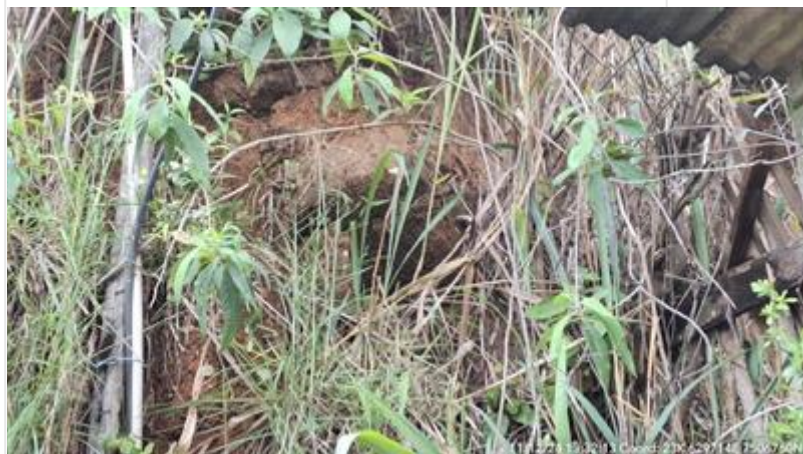
Foto do material predominante:

**Perfil de rocha alterada na base gradando para solo residual com presença de blocos alterados in situ e topo de solo**

**Matacão (25,6 cm a 4m)**

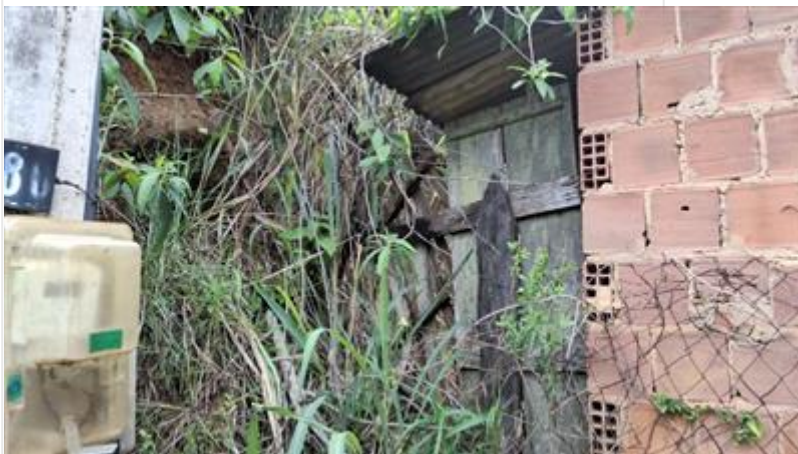
Foto Distância talude – casa

**1 - 2m**

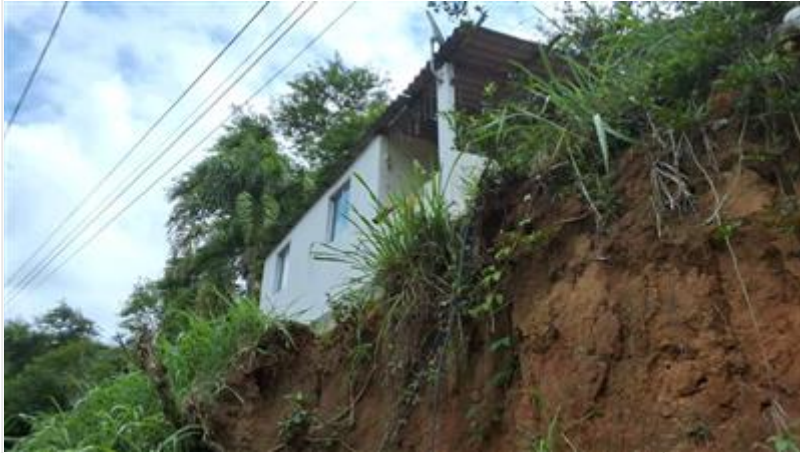
Foto Distância topo do talude - base da casa

**1 - 2m**

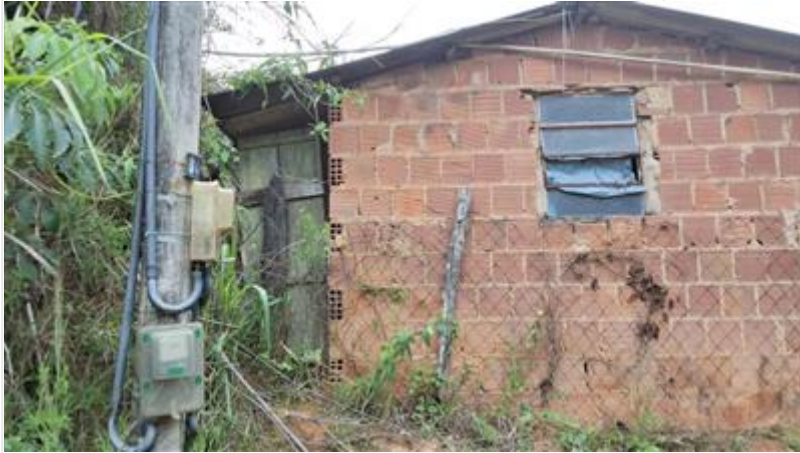
Foto do Vulnerabilidade:

**Alta: Danos estruturais esperados com excessivas deformações das estruturas, colapso parcial dos domicílios**

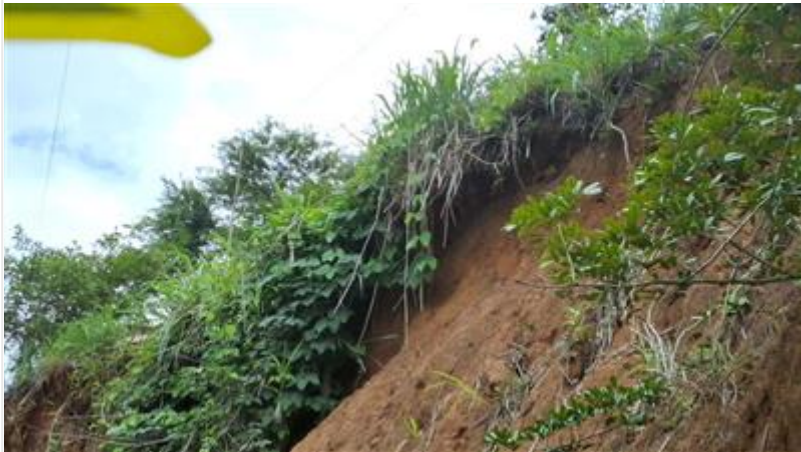
Foto Ângulos negativos

**Deslizamento em via de acesso e mobilizando grande quantidade de material. O solo chegou a alcançar as paredes de uma das casas a jusante. A encosta exhibe sulcos bem desenvolvidos além de erosão laminar, ambos processos ativos. A moradia a montante está bem próxima à crista, esta apresentando ângulo negativo. Não houve acesso às casas no final da rua, elas foram englobadas no setor porque a mobilização de material da encosta inviabiliza o acesso a elas.**

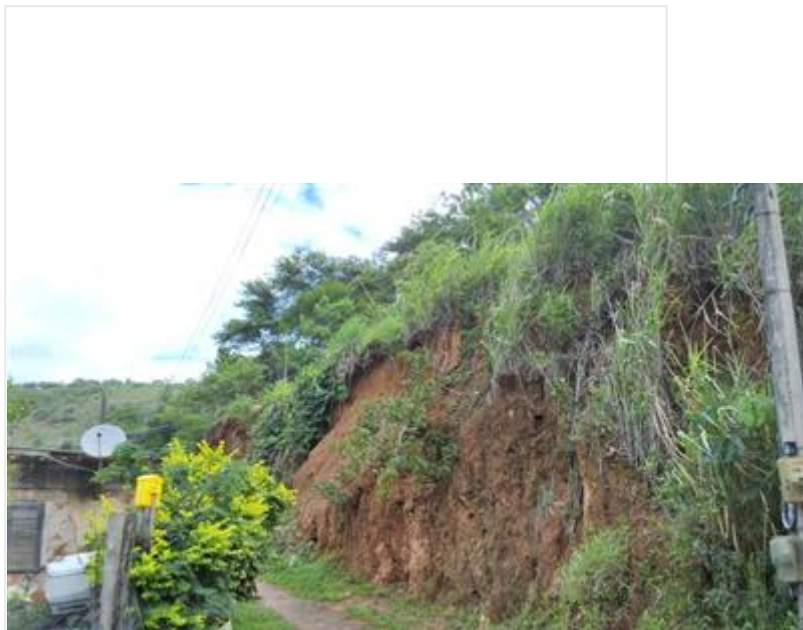
Foto do deslizamentos:

**Planar**

**Deslizamento em via de único acesso às moradias. Marcas de que atingiu fundos de residência.**

- Sirenes
- Nudec
- Sinalização e Orientação de Alerta
- Educação e Conscientização da população

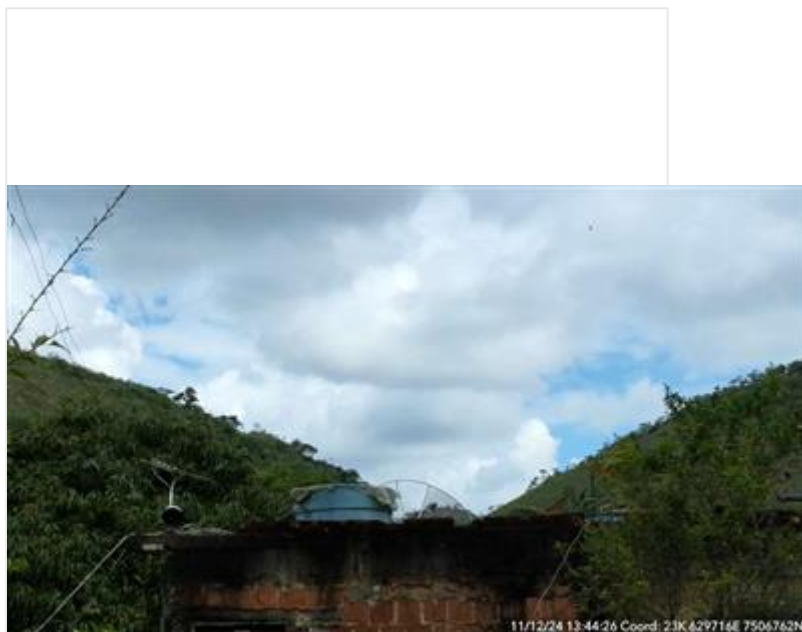
Foto da presença de água:

**Concentração de água em superfície (enxurrada)**

- **Esgoto**

- **Inexistente**

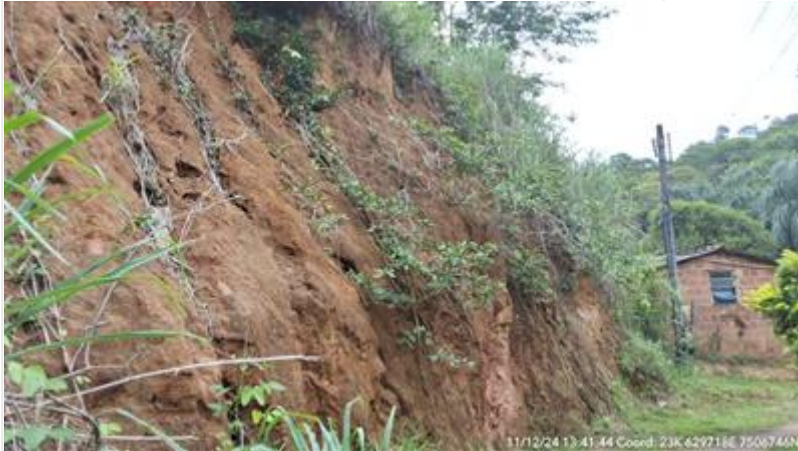
Foto1

**Vista lateral da encosta, exibindo os sulcos**

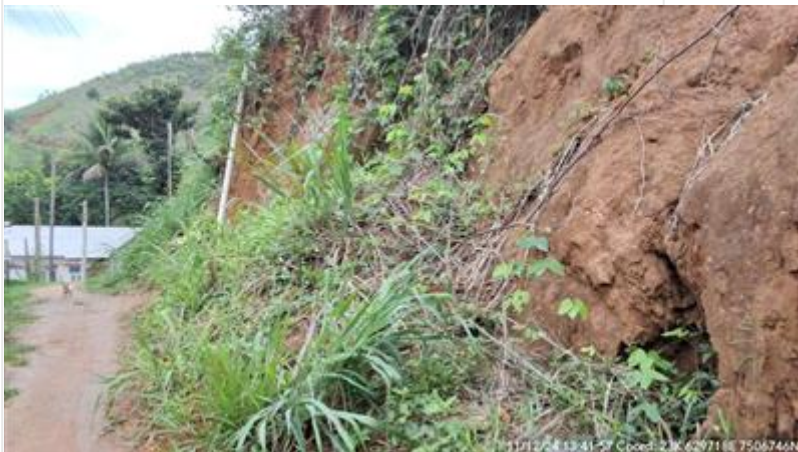
Foto2

**Material mobilizado na base da encosta**
