## FICHA DE CAMPO

**MD\_ÁguaFria\_136**

**MD\_ÁguaFria\_136\_JP\_TS\_\_3**

**Lindolfo Dutra Escobar**

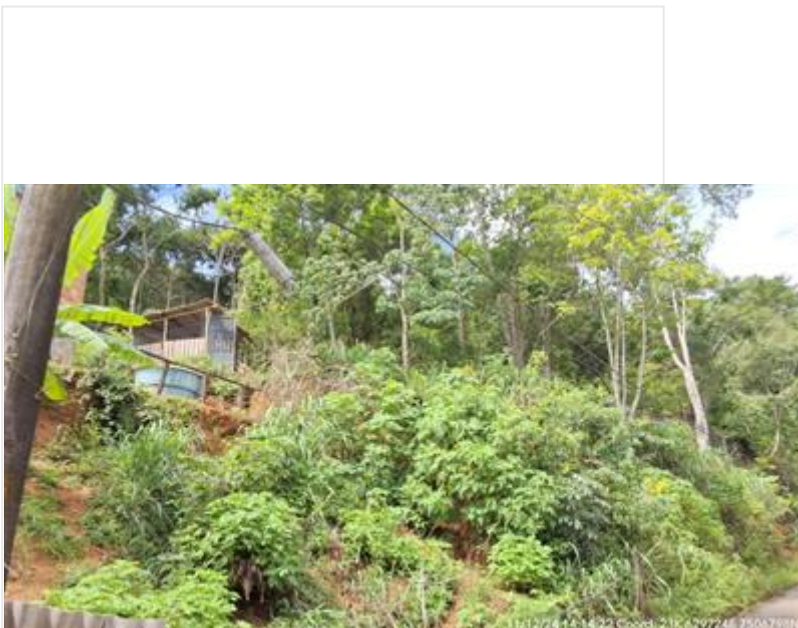
Foto da encosta natural:

Altura da encosta natural:

**5 - 20m**

Inclinação da encosta natural:

**55**

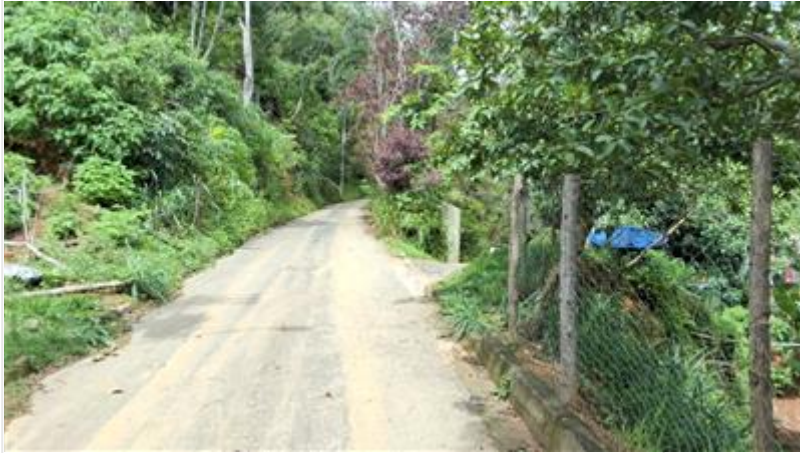
Foto do talude de cortes múltiplos:

Altura do talude de cortes múltiplos:

**1 - 5m**

Inclinação do talude de cortes múltiplos:

**90**

**Cortes na base de encosta em direção a um vale encaixado onde passa um canal**

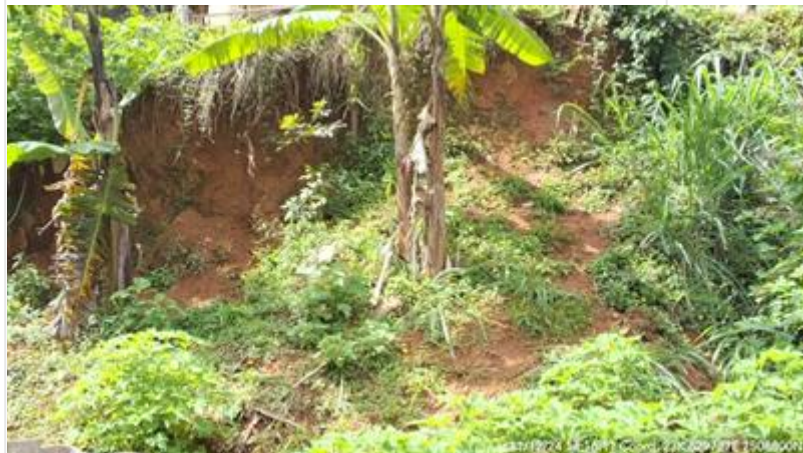
Foto do material predominante:

- **Aterro**
- **Solo residual**

**Solo residual bem alterado**

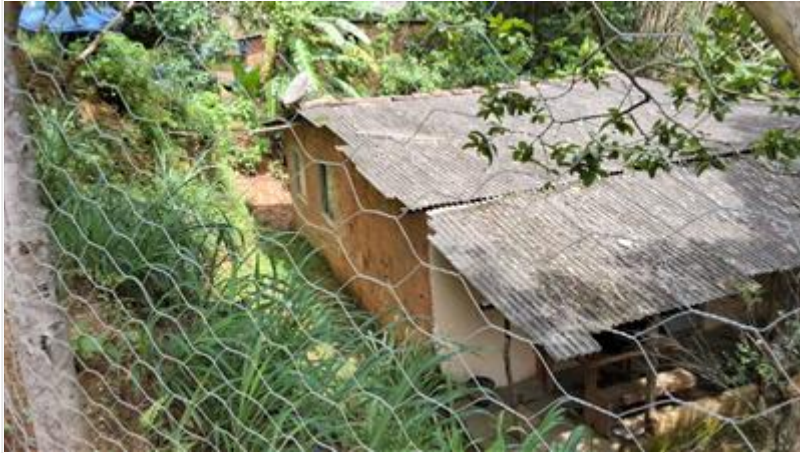
Foto Distância talude – casa

**1 - 2m**

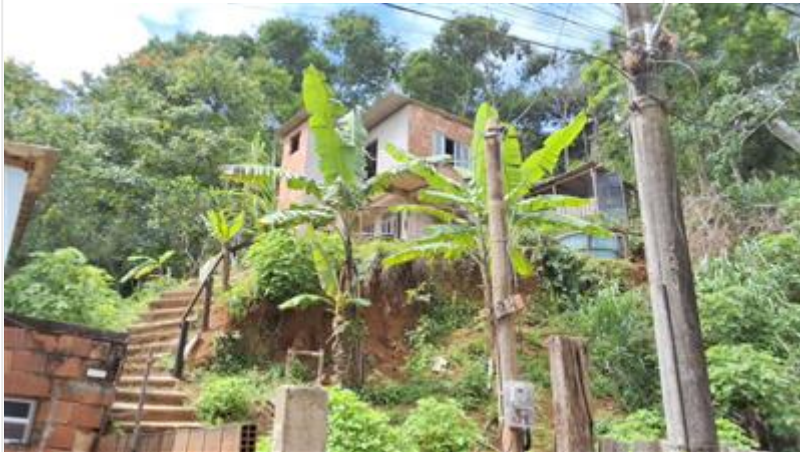
Foto Distância topo do talude - base da casa

**3 - 4m**

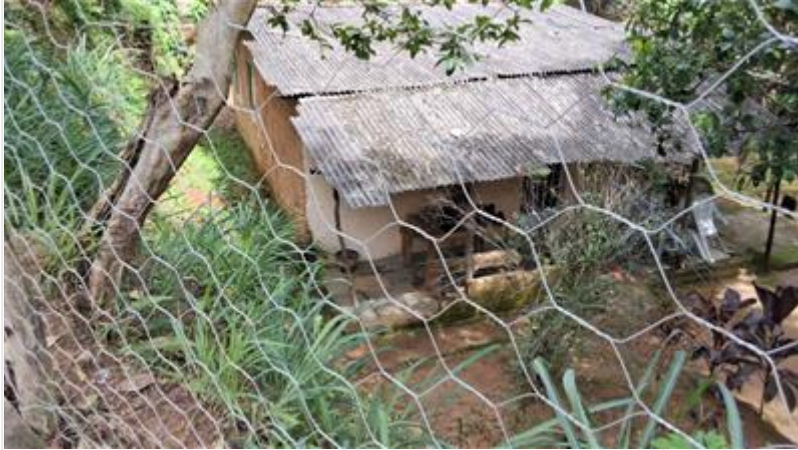
Foto do Vulnerabilidade:

**Média: Danos esperados relacionados a trincas e colapso parcial nas paredes**

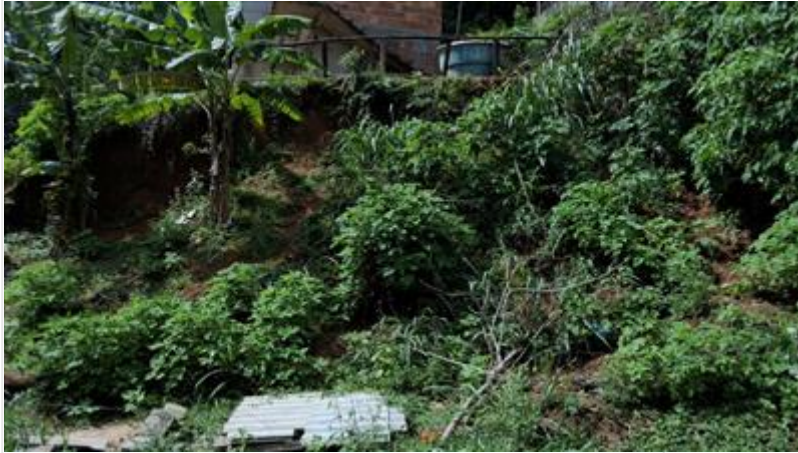
## Foto Erosão Laminar

**Não foi observado e nem relatado processo recente no local, no entanto o processo erosivo encontra-se ativo.**

**Edificações encaixadas em taludes de pouca altura na base de encosta com declividade suave. No entanto foi observado processo erosivo intenso na face dos taludes e caixa d' água vazando na crista do talude**

- **Sirenes**
- **Nudec**
- **Sinalização e Orientação de Alerta**
- **Educação e Conscientização da população**

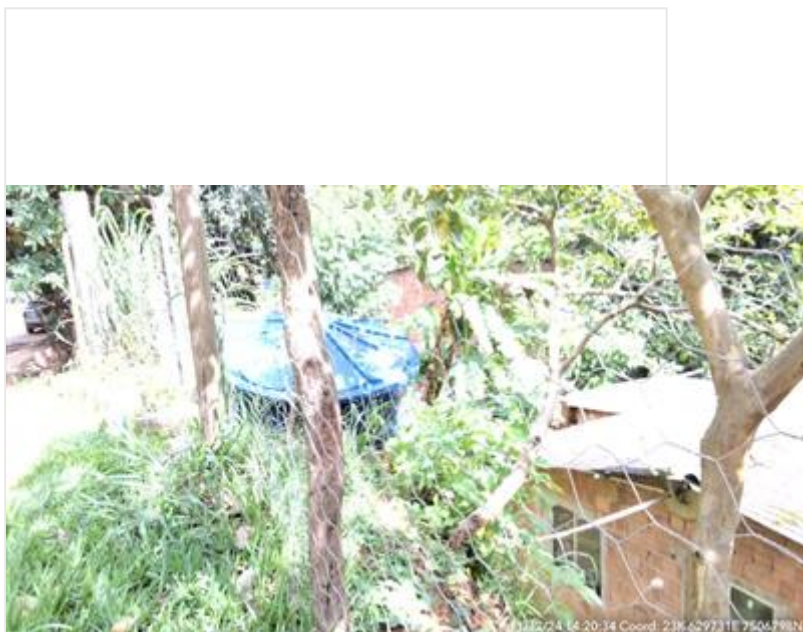
Foto da presença de água:

**Concentração de água em superfície (enxurrada)**

- **Água**

- **Inexistente**

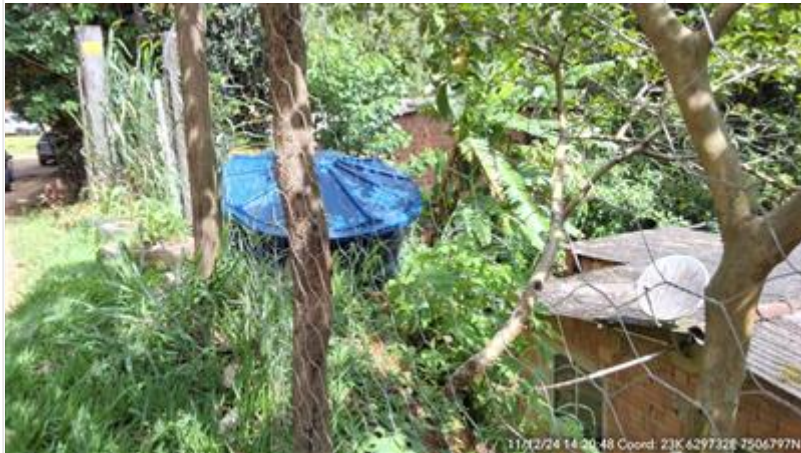
Foto1

**Caixa d' água vazando e na crista do talude**
