FICHA DE CAMPO

**MD\_ÁguaFria\_136**

**MD\_ÁguaFria\_136\_JP\_TS\_\_4**

**Lindolfo Dutra Escobar**

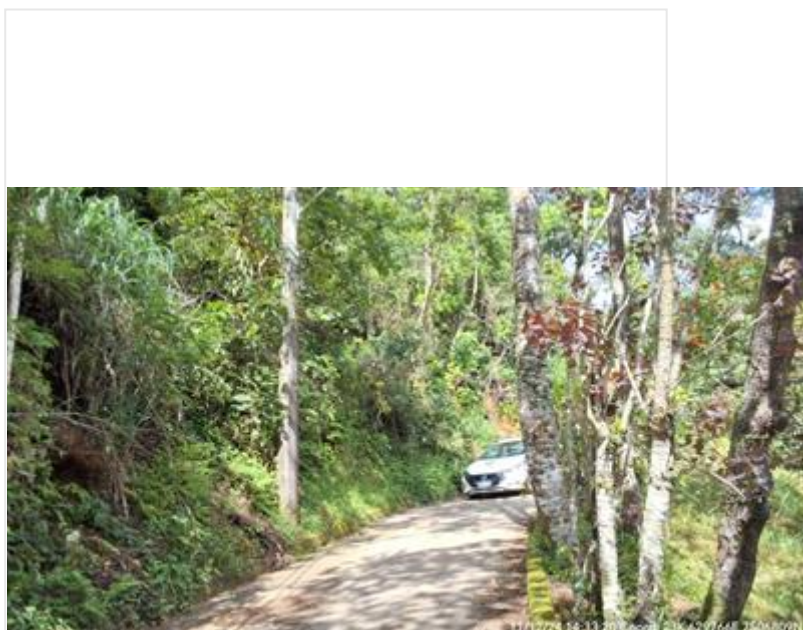
Foto\_acesso-20241211-173319.jpg

**Veicular**

**Pavimentado**

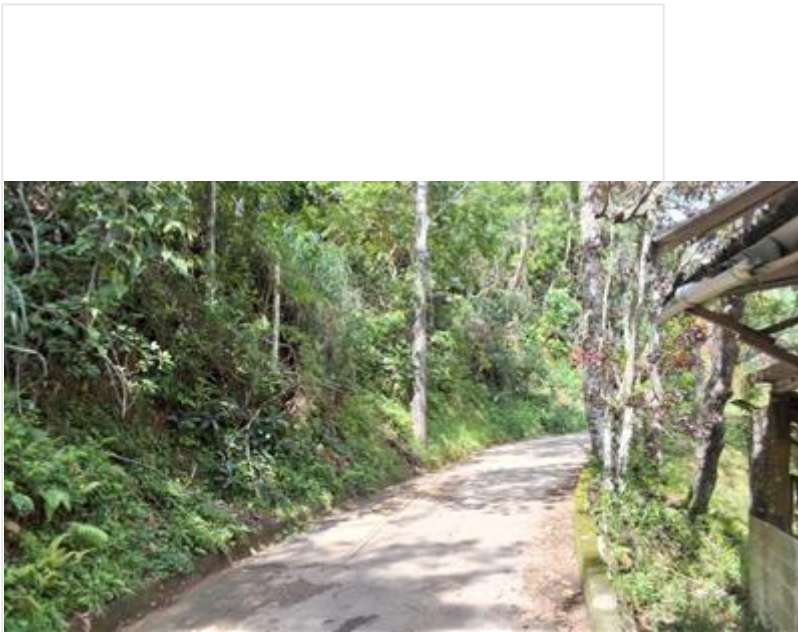
Foto\_cort\_mult-20241211-173459.jpg

**1 - 5m**

**90**

**Corte de estrada com construções tanto a jusante da estrada (abaixo do nível da rua), quanto a montante**

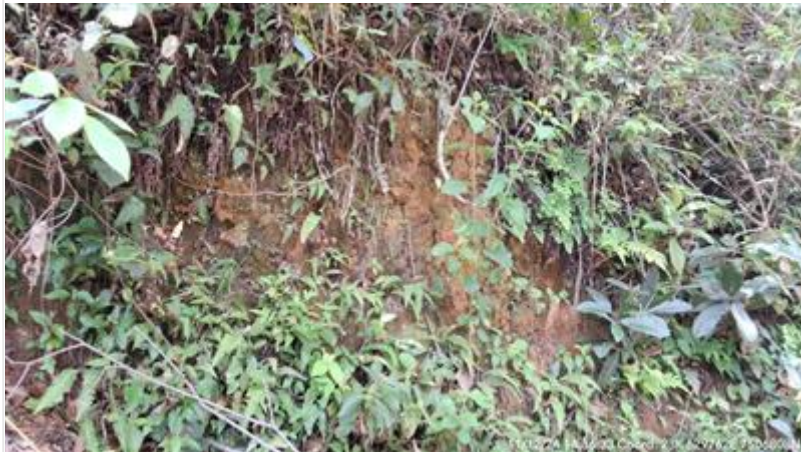
Foto\_material-20241211-173632.jpg

- **Solo residual**

**Solo residual maduro**

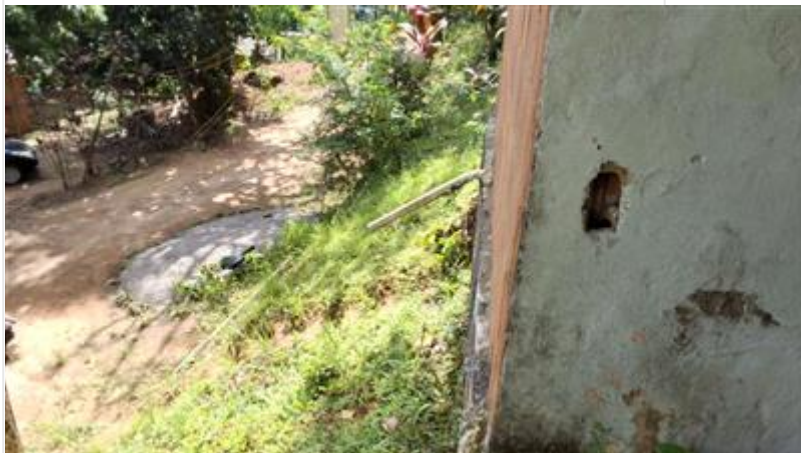
Foto\_topo\_talude\_casa-20241211-173930.jpg

**Nulo**

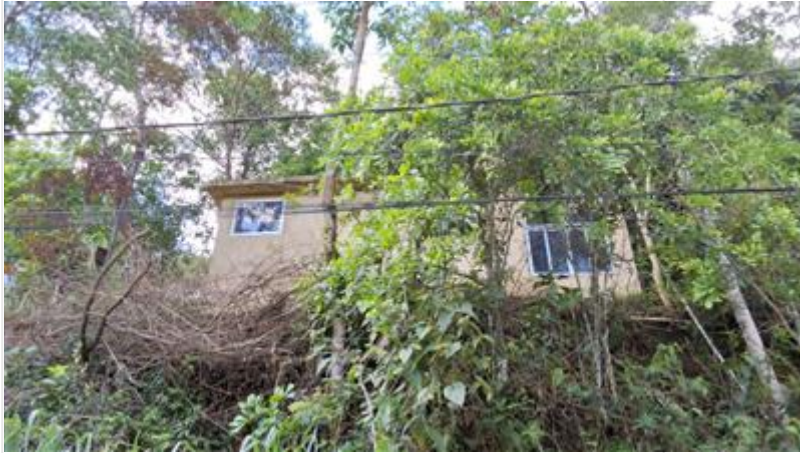
Foto\_vulnerabilidade-20241211-174005.jpg

**Alvenaria**

**Média: Danos esperados relacionados a trincas e colapso parcial nas paredes**

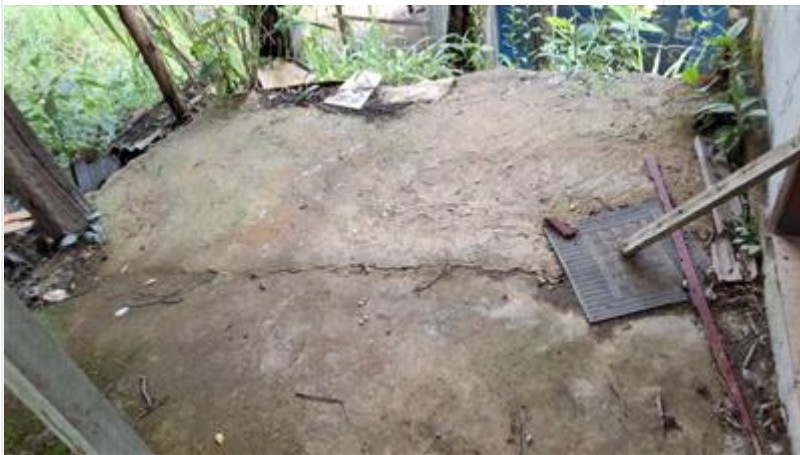
Foto\_Trincas\_no\_terreno-20241211-174052.jpg

- **Trincas no terreno**
- **Ângulos negativos**
- **Erosão laminar**

**Setor com casas em topo de talude de corte de estrada, com processo erosivo ativo e com ângulo negativo em sua crista. Moradia a montante desocupada e na frente do talude de corte há um bar que já foi atingido por material mobilizado.**

- **Sirenes**
- **Nudec**
- **Sinalização e Orientação de Alerta**
- **Educação e Conscientização da população**

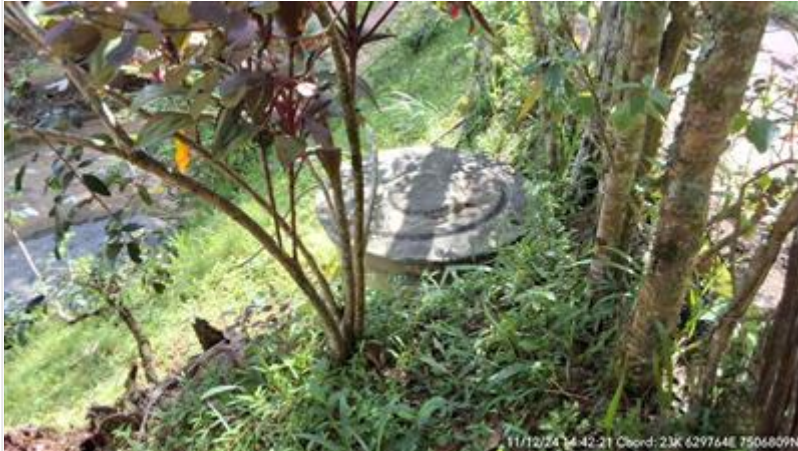
Foto\_agua-20241211-174221.jpg

- **Sem vazamento aparente**

- **Inexistente**

**Sem mina aparente**
