## FICHA DE CAMPO

**MD\_ÁguaFria\_136**

**MD\_ÁguaFria\_136\_JP\_TS\_\_5**

**Lindolfo Dutra Escobar, 118**

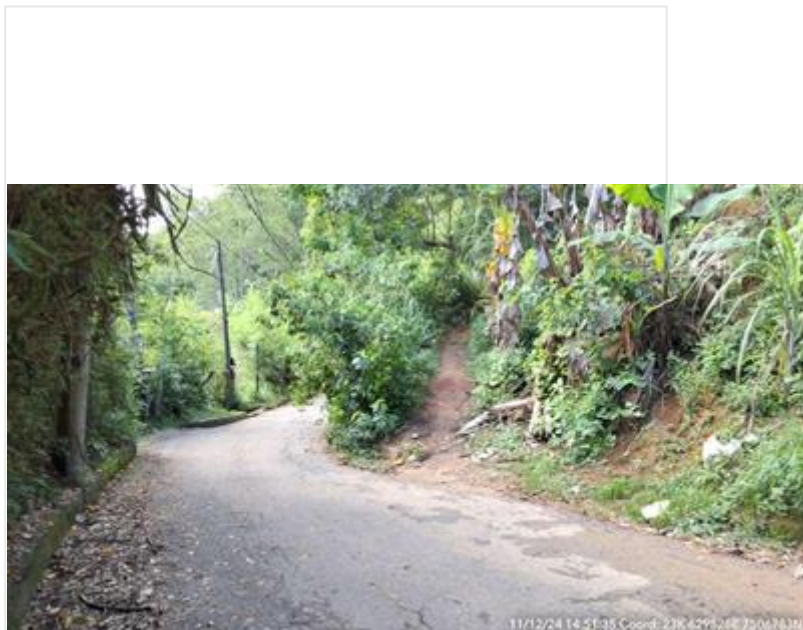
Foto\_acesso-20241211-175134.jpg

**Veicular**

**Pavimentado**

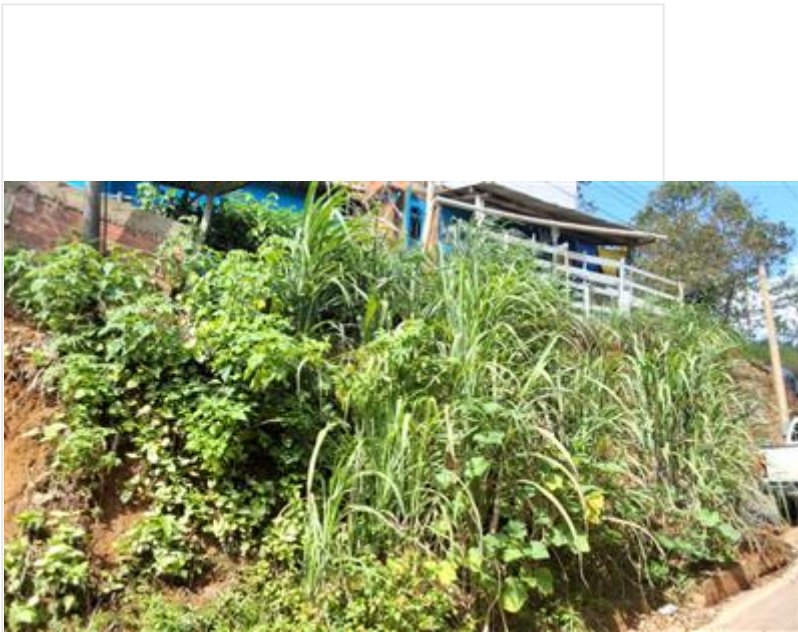
Foto\_cort\_mult-20241211-175217.jpg

**1 - 5m**

**90**

**Cortes baixos mas muito inclinados em encosta baixa e com inclinação suave**

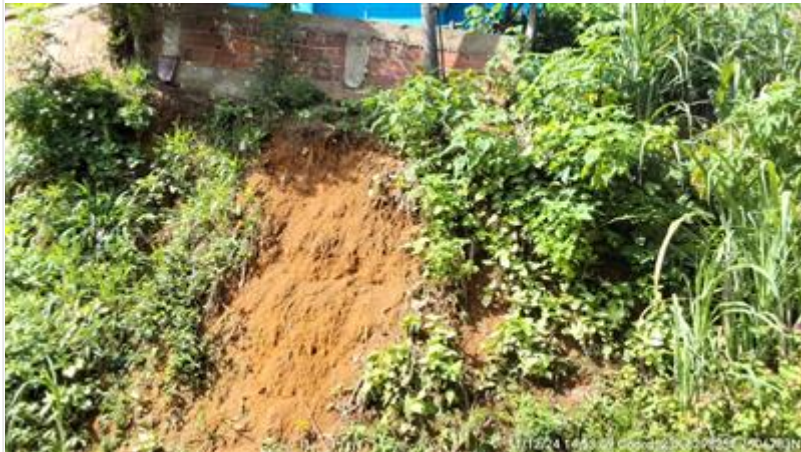
Foto\_material-20241211-175308.jpg

- **Solo residual**
- **Aterro**

**Solo residual maduro.**

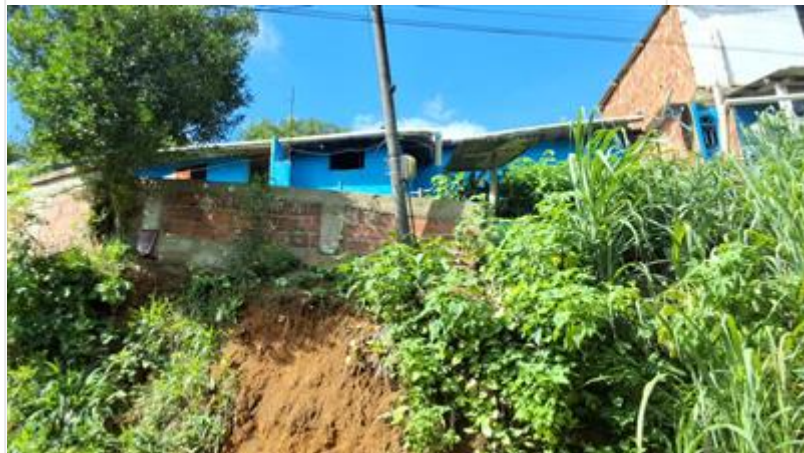
Foto\_topo\_talude\_casa-20241211-175410.jpg

**Nulo**

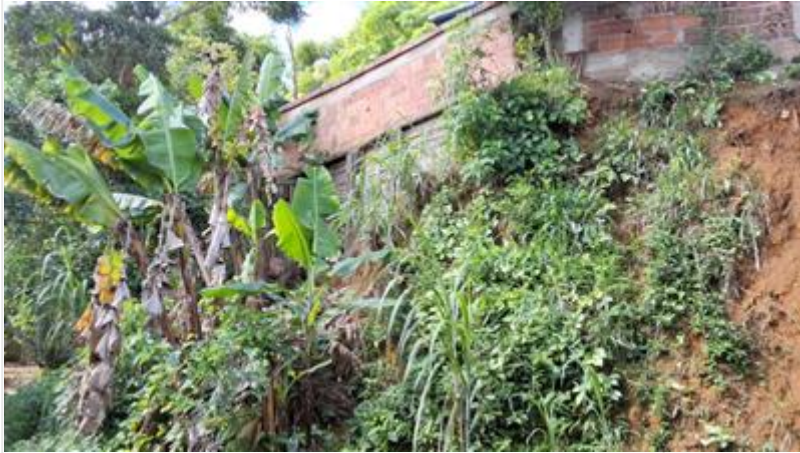
Foto\_vulnerabilidade-20241211-175511.jpg

**Madeira**

**Muito Alta: Danos estruturais esperados com comprometimento integral estrutural e possibilidade de colapso total dos domicílios**

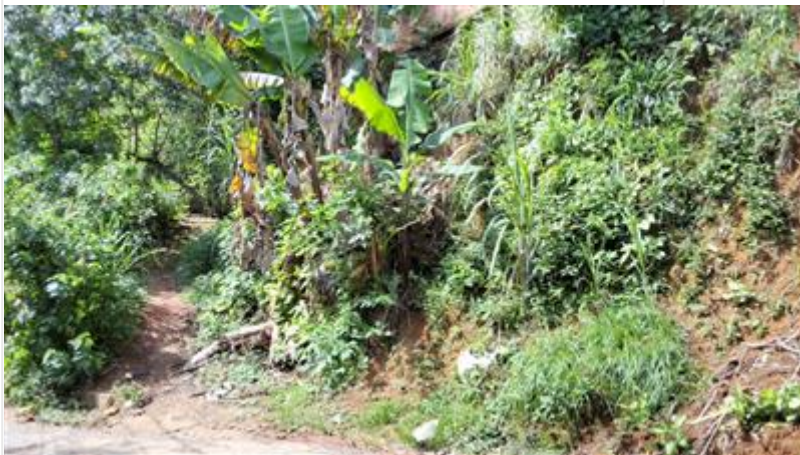
Foto\_Vegetacao\_postes\_inclinadas\_tombados-20241211-175...

- **Erosão laminar**
- **Vegetação/postes inclinadas/tombados**
- **Cicatrizes**

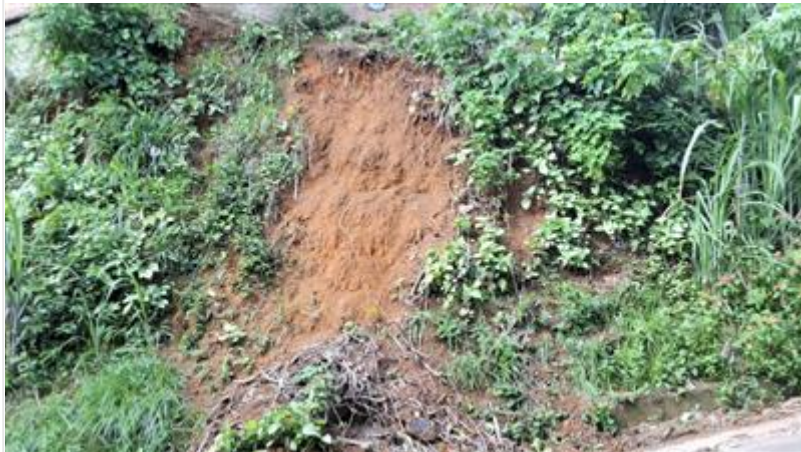
Foto\_deslizamento-20241211-175651.jpg

**Planar**

**Pequeno deslizamento em talude de corte onde a casa está em distância nula do topo.**

**Casas vulneráveis em sua estrutura de fundação, com distância nula para topo de talude de corte com processo erosivo avançado. Foi observado pequeno deslizamento na face do talude.**

- Sirenes
- Nudec
- Sinalização e Orientação de Alerta
- Educação e Conscientização da população

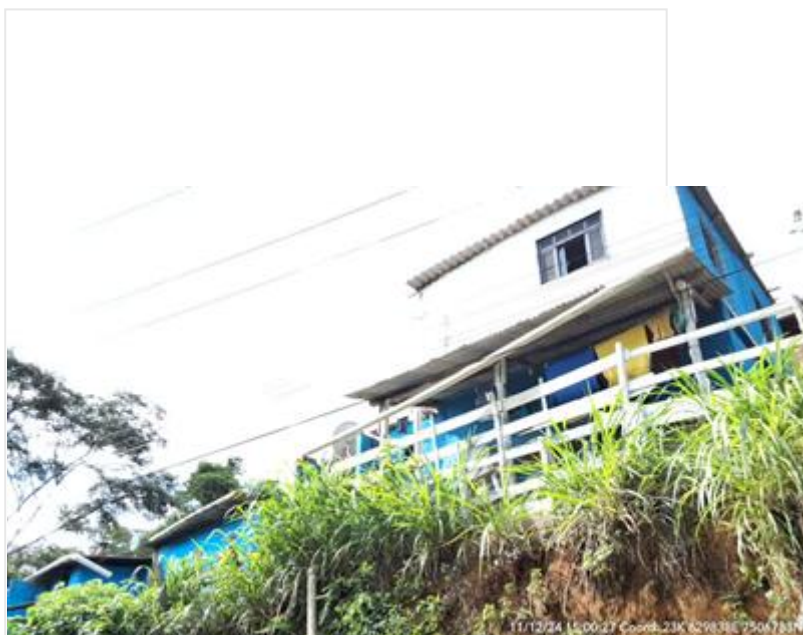
Foto\_agua-20241211-180026.jpg

- **Inexistente**

**Sem mina aparente**
