## FICHA DE CAMPO

**MD\_ÁguaFria\_136**

**MD\_ÁguaFria\_136\_JP\_TS\_\_6**

**Aristides Cardoso, 60**

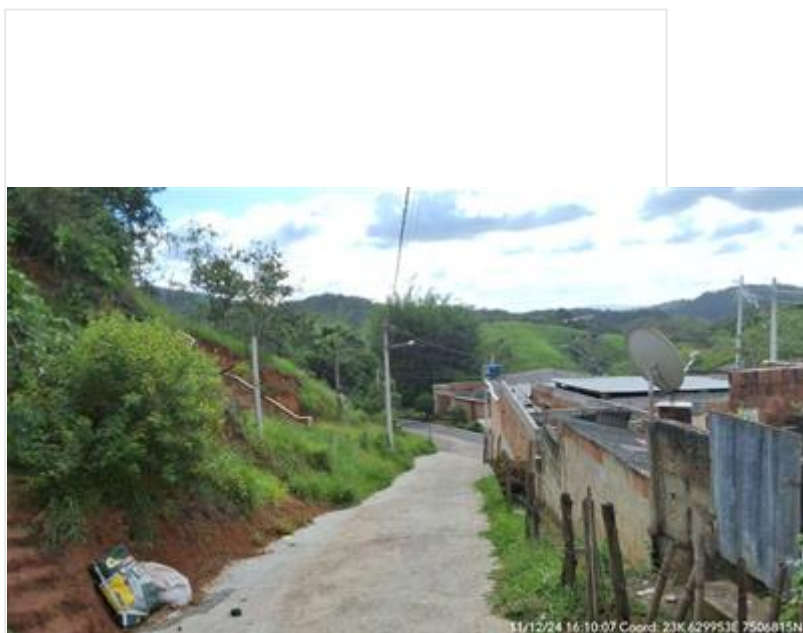
Foto do acesso:

**Veicular**

**Pavimentado**

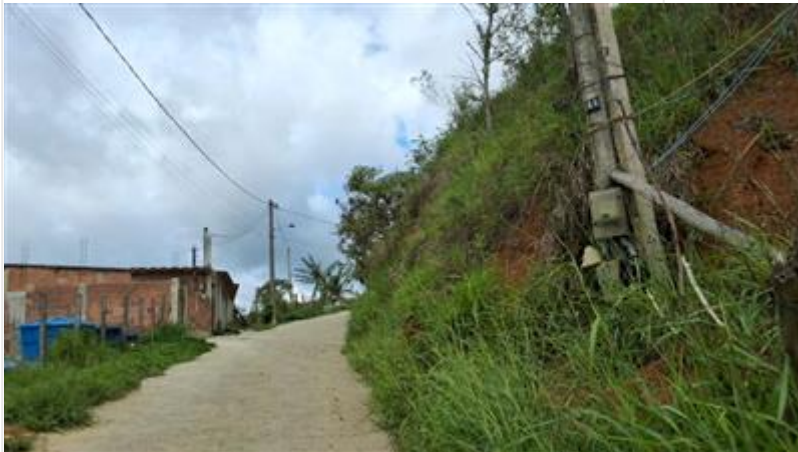
Foto do talude de cortes múltiplos:

**1 - 5m**

**75**

**Área de cortes múltiplos para construção de estrada e moradias, com porções de solo exposto**

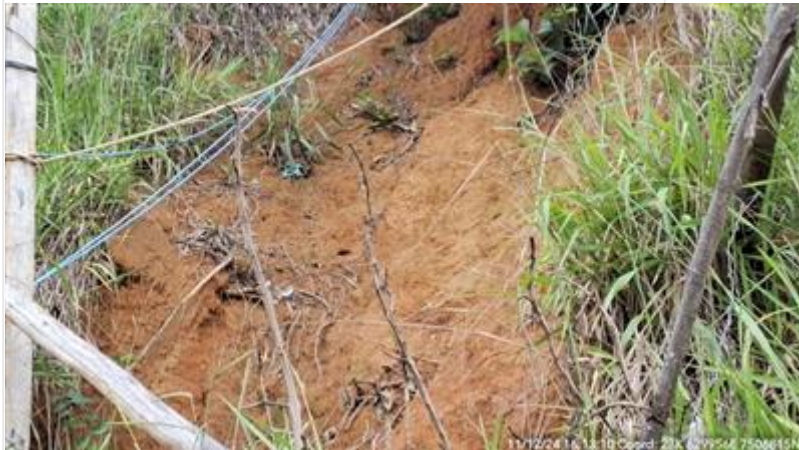
Foto do material predominante:

- **Solo residual**
- **Aterro**

**Solo residual maduro**

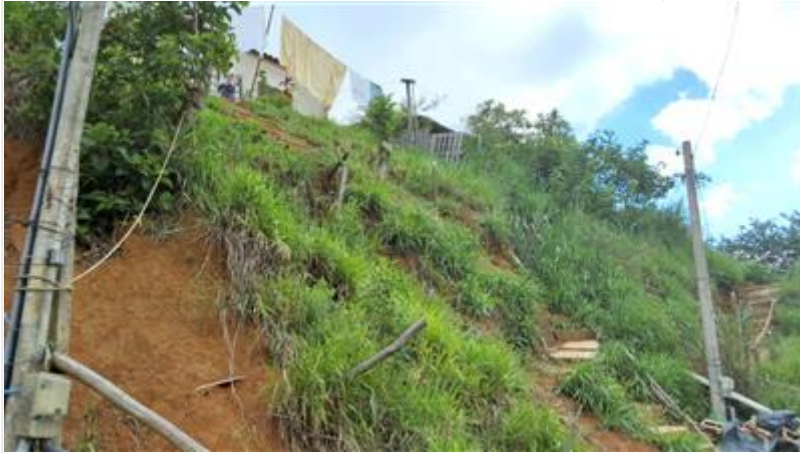
Foto Distância topo do talude - base da casa

**1 - 2m**

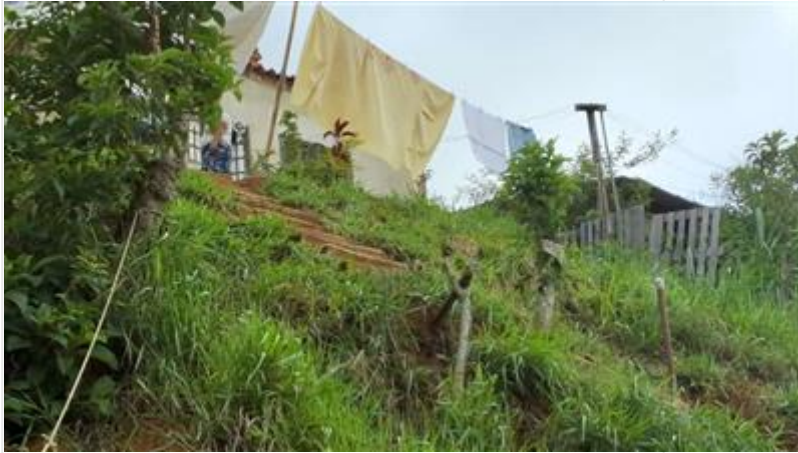
Foto do Vulnerabilidade:

**Alvenaria**

**Média: Danos esperados relacionados a trincas e colapso parcial nas paredes**

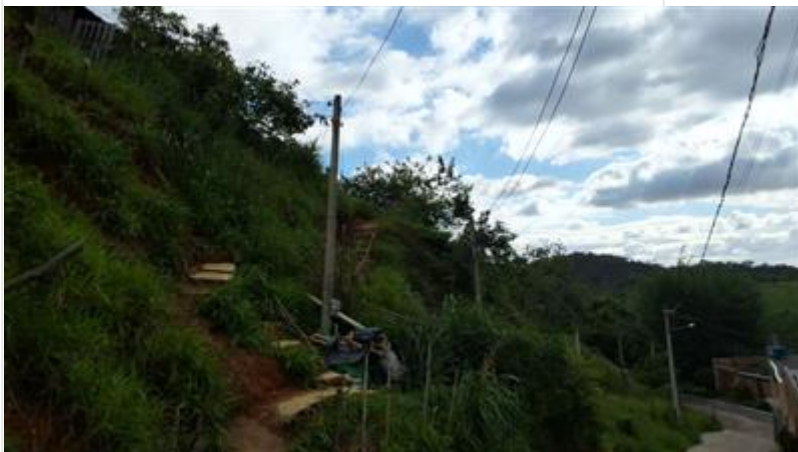
Foto Vegetação/postes inclinadas/tombados

- **Cicatrizes**
- **Erosão laminar**
- **Sulcos**
- **Vegetação/postes inclinadas/tombados**

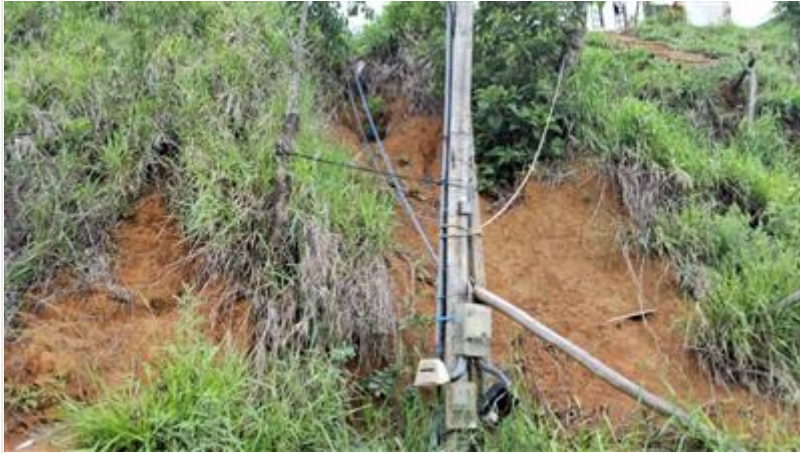
Foto Cicatrizes

**Moradias situadas em topo de encosta, com inclinação suave. As feições observadas estão situadas próximas à base do talude. Destaca-se a presença de corte com marca de escavação, cicatriz de deslizamento e indícios de processo erosivo muito intenso.**

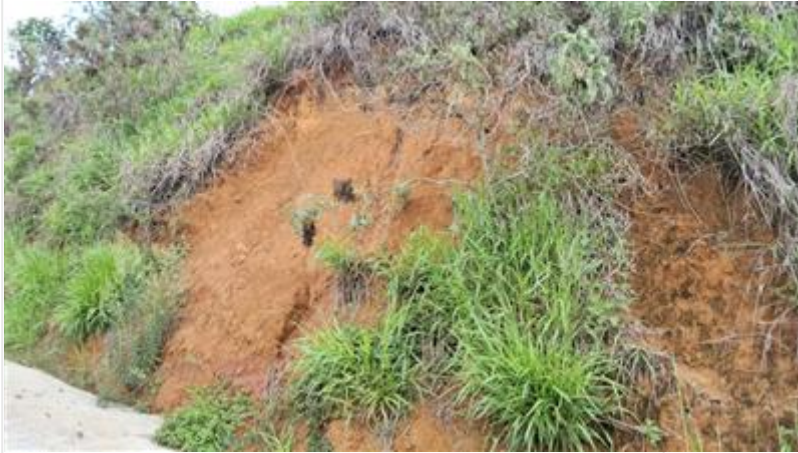
Foto do deslizamentos:

**Planar**

**Pequenos deslizamentos em direção a via, sem atingir casas**

**Sim**

- **Sirenes**
- **Nudec**
- **Sinalização e Orientação de Alerta**
- **Educação e Conscientização da população**

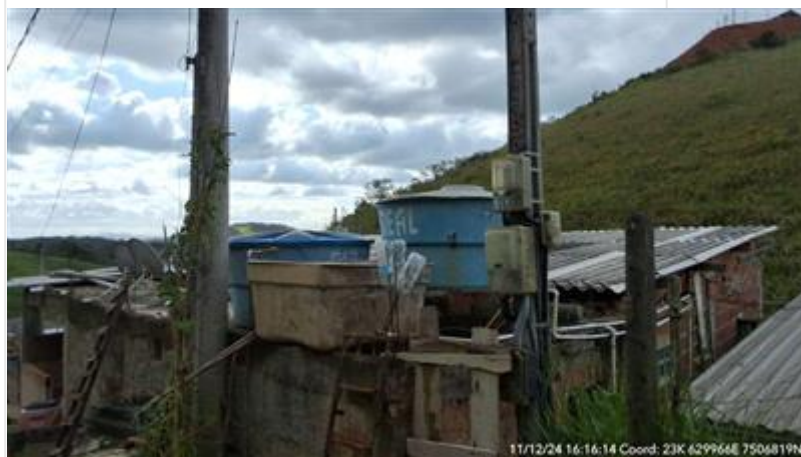
Foto da presença de água:

**Concentração de água em superfície (enxurrada)**

- **Inexistente**

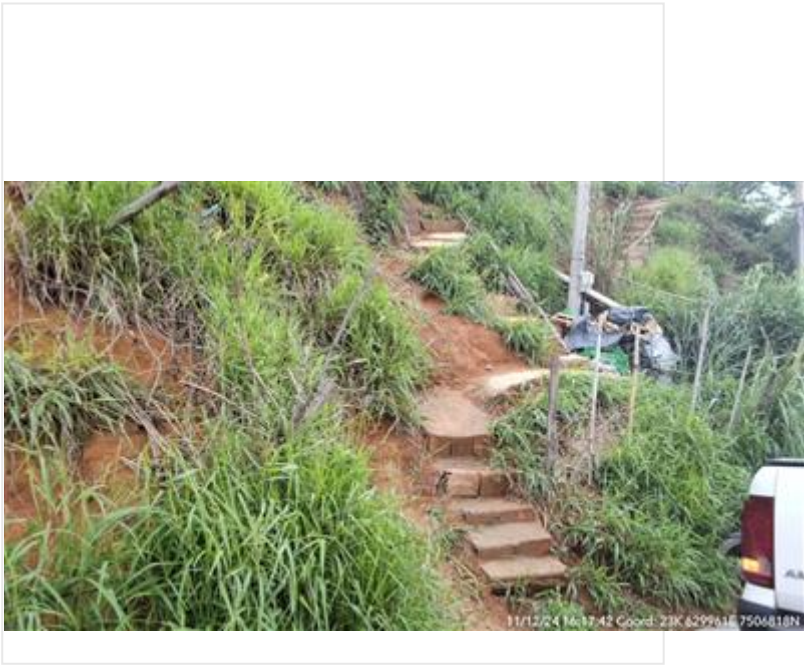
Foto1

**Acesso das residencias com erosão intensa**
