## FICHA DE CAMPO

**MD\_ÁguaFria\_136**

**MD\_ÁguaFria\_136\_JP\_TS\_\_7**

**Osmar do Nascimento**

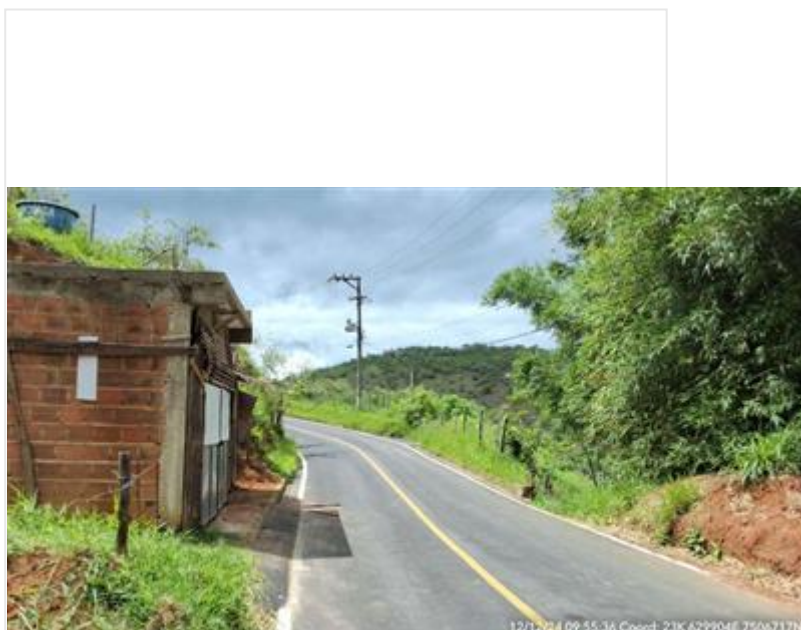
Foto\_acesso-20241212-125535.jpg

**Veicular**

**Pavimentado**

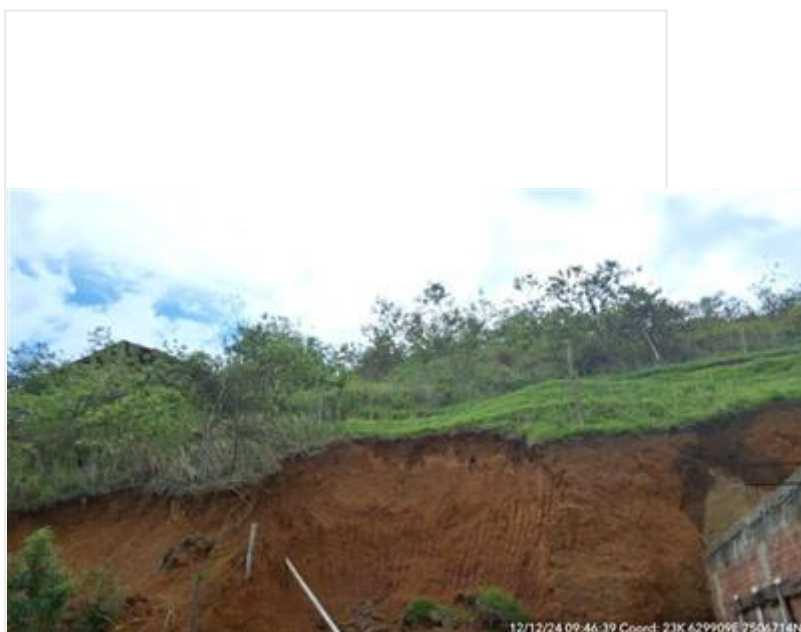
Foto\_encos\_nat-20241212-124638.jpg

**20 - 50m**

**50**

**Corte único na base de encosta natural baixa e de inclinação suave**

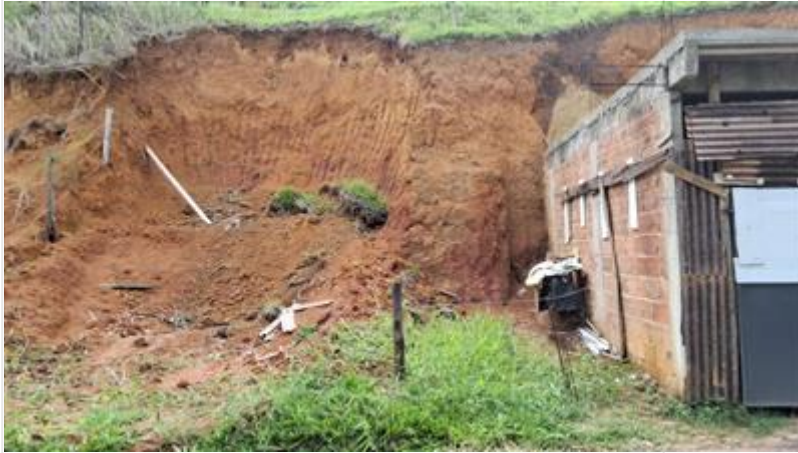
Foto\_cort\_un-20241212-124658.jpg

**1 - 5m**

**90**

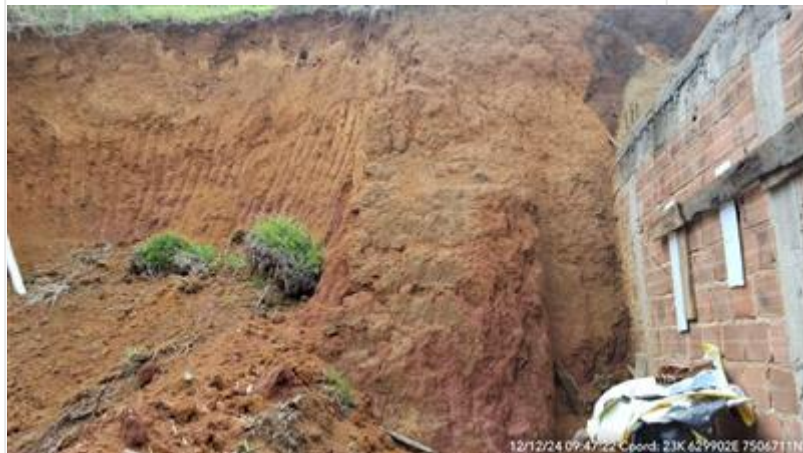
Foto\_material-20241212-124721.jpg

- **Solo residual**

**Solo residual maduro**

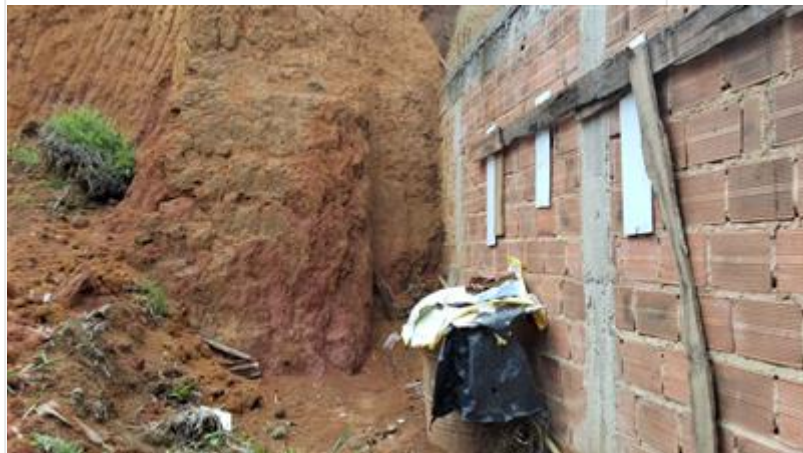
Foto\_talude\_casa-20241212-124736.jpg

**Nulo**

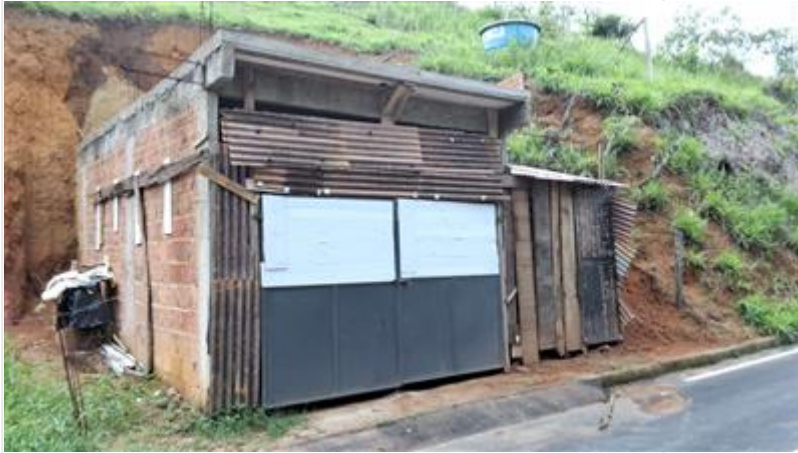
Foto\_vulnerabilidade-20241212-124811.jpg

**Alvenaria**

**Média: Danos esperados relacionados a trincas e colapso parcial nas paredes**

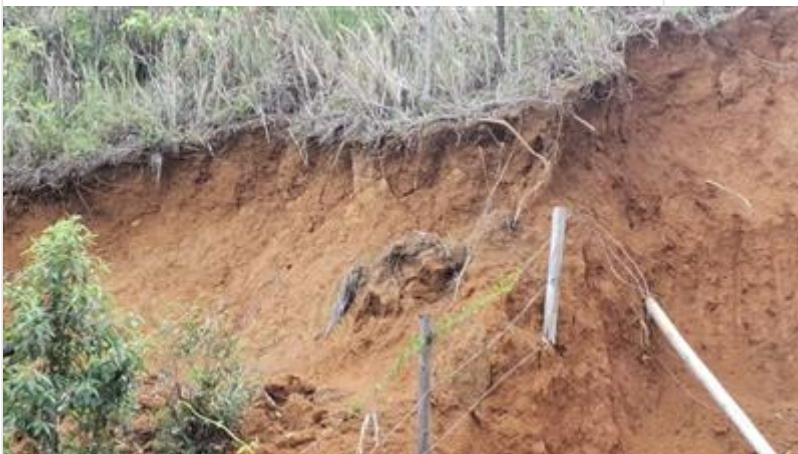
Foto\_Angulos\_negativos-20241212-124858.jpg

- **Ângulos negativos**

**Não foi observado e nem relatado processo de movimento de massa na encosta, no entanto apresenta feições de instabilidade, como o próprio corte realizado na base do talude, o que aumentou sua declividade consideravelmente .**

**Foi observada edificação em construção encaixada em talude de corte com marcas de escavação recente. A face do talude apresenta feições erosivas e marcas de percolação de água e cavernas, como o terreno parece que vai ser ocupado foi delimitado o setor de risco.**

- **Sirenes**
- **Nudec**
- **Sinalização e Orientação de Alerta**
- **Educação e Conscientização da população**

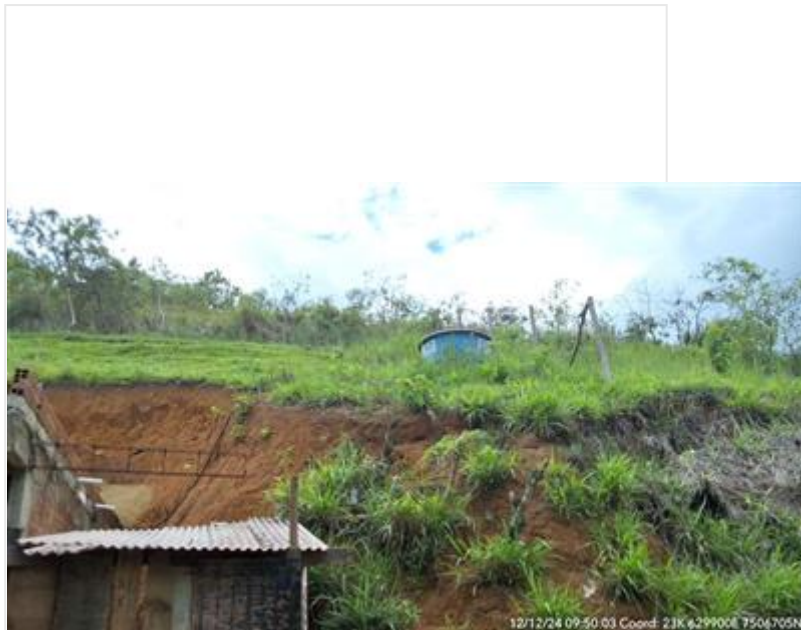
Foto\_agua-20241212-125001.jpg

- **Sem vazamento aparente**

- **Inexistente**

**Sem mina aparente**
