## FICHA DE CAMPO

**MD\_ÁguaFria\_136**

**MD\_ÁguaFria\_136\_JP\_TS\_\_8**

**Água Fria**

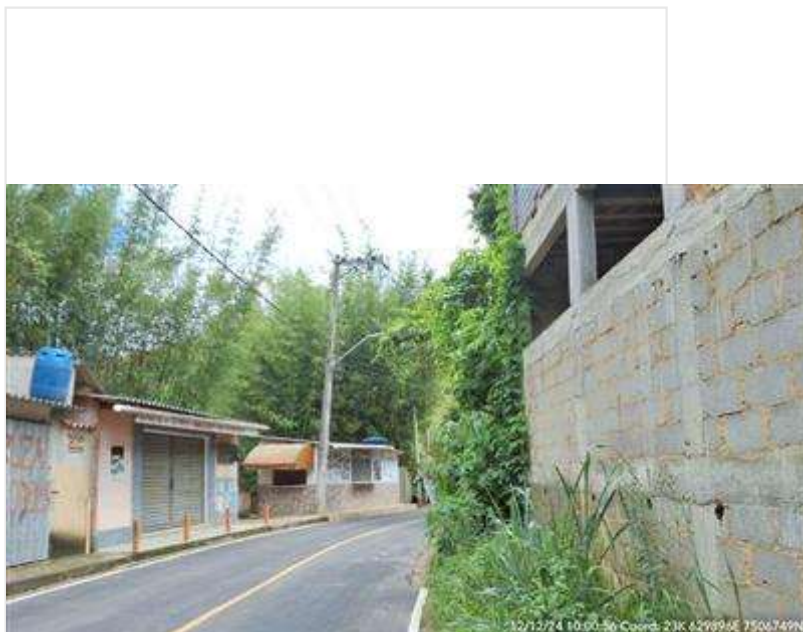
Foto\_acesso-20241212-130056.jpg

Foto do acesso:

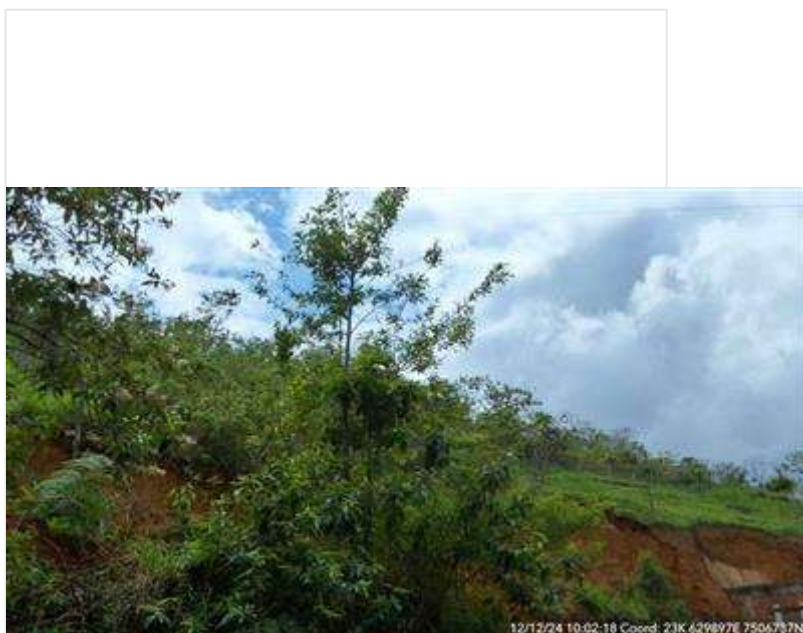
Foto\_encos\_nat-20241212-130218.jpg

**20 - 50m**

**50**

Foto da encosta natural:

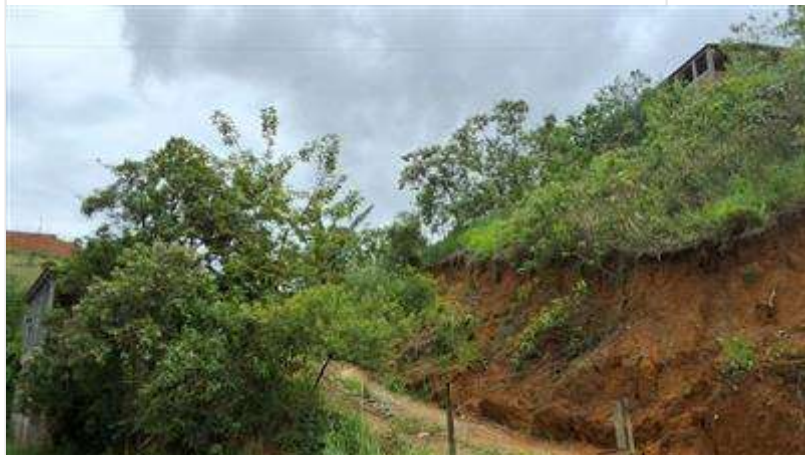
Foto\_cort\_mult-20241212-130250.jpg

**1 - 5m**

**90**

Foto do talude de cortes múltiplos:

**Terreno de inclinação suave e bem vegetado, com cortes verticais e feições erosivas ativas**

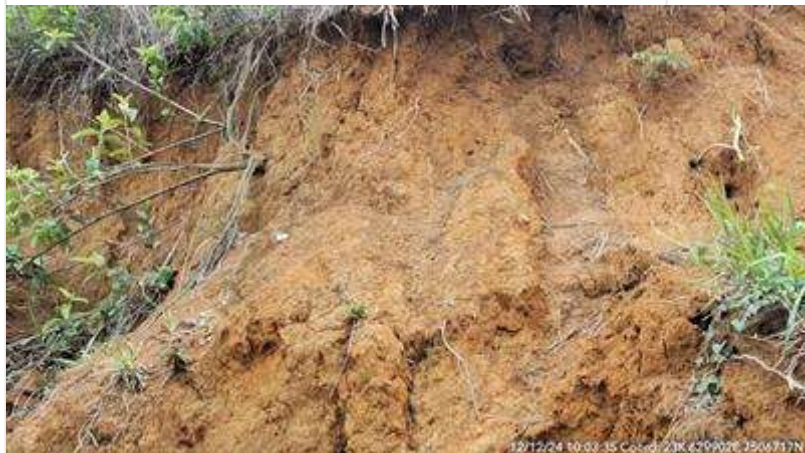
Foto\_material-20241212-130334.jpg

**Solo residual maduro.**

Foto do material predominante:

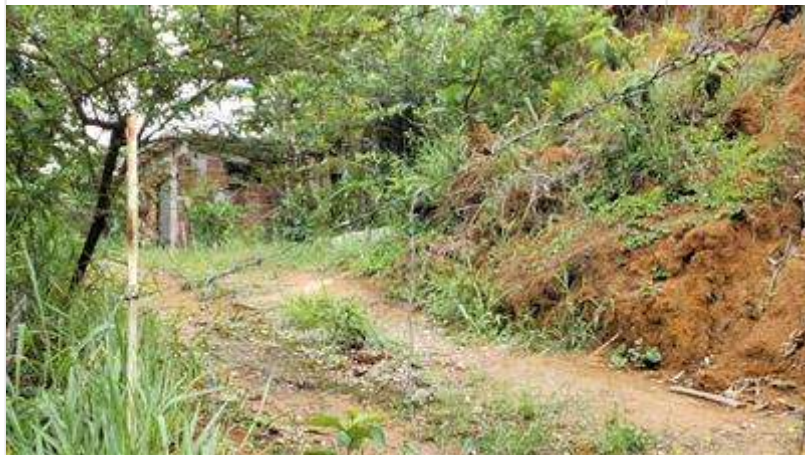
Foto\_talude\_casa-20241212-130419.jpg

**Nulo**

Foto Distância talude – casa

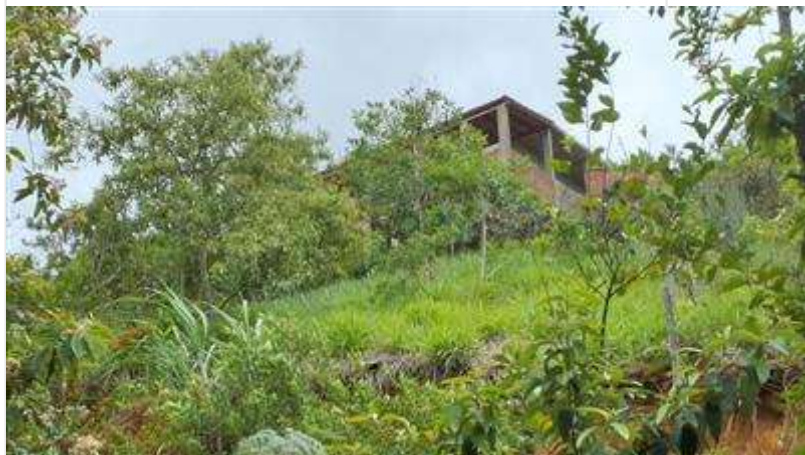
Foto\_topo\_talude\_casa-20241212-130545.jpg

**Nulo**

Foto Distância topo do talude - base da casa

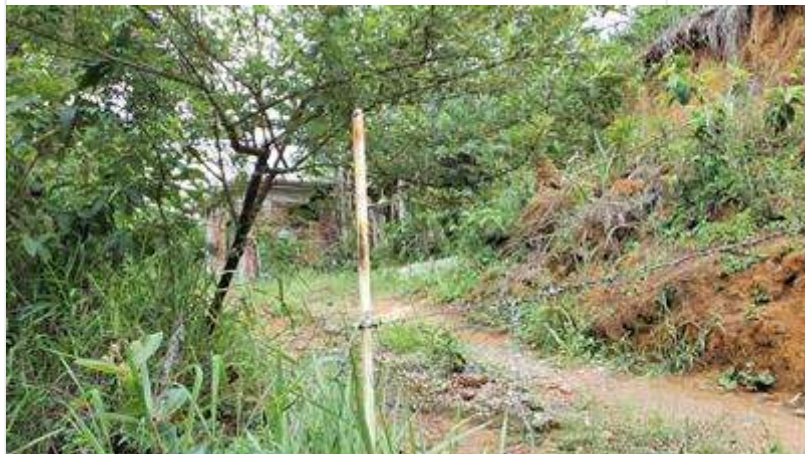
Foto\_vulnerabilidade-20241212-130829.jpg

**Baixa: Danos Estruturais não esperados**

Foto do Vulnerabilidade:

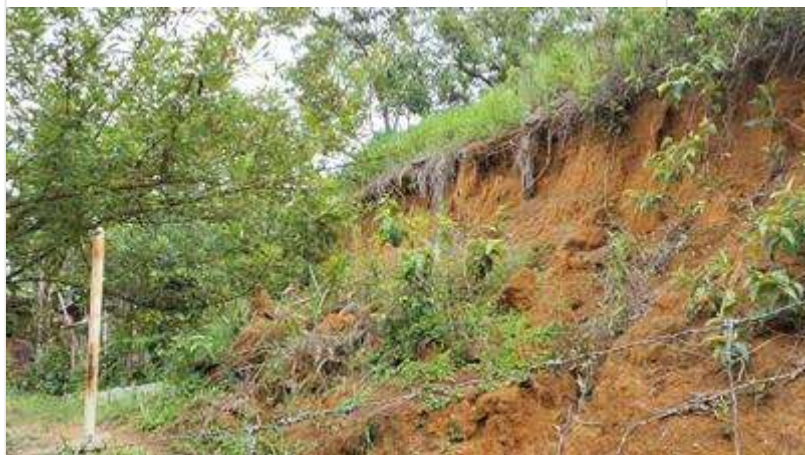
Foto\_Angulos\_negativos-20241212-130847.jpg

Foto Ângulos negativos

**Não foi observado e nem relatado processo de movimento de massa na encosta, no entanto apresenta feições de instabilidade**

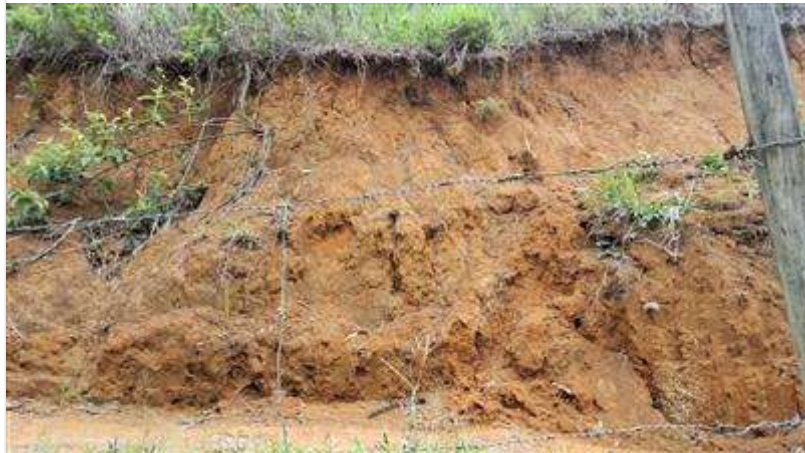
Foto\_Erosao\_Laminar-20241212-130727.jpg

## Foto Erosão Laminar

**Área com intenso processo erosivo em sua via de acesso, podendo causar a obstrução do mesmo. Não obtivemos acesso às moradias mas foi observado pela imagem de drone edificações encaixadas no talude erodido.**

- **Sirenes**
- **Nudec**
- **Educação e Conscientização da população**
- **Sinalização e Orientação de Alerta**

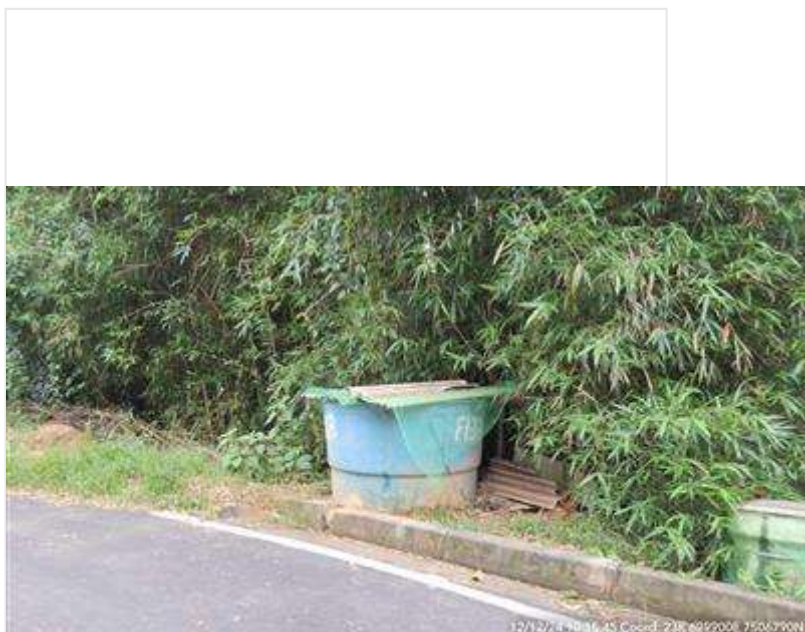
Foto\_agua-20241212-131544.jpg

**Concentração de água em superfície (enxurrada)**

- **Precário**

Foto da presença de água:
