## FICHA DE CAMPO

**MD\_ÁguaFria\_136**

**MD\_ÁguaFria\_136\_JP\_TS\_\_9**

**Aristίδes Cardoso**

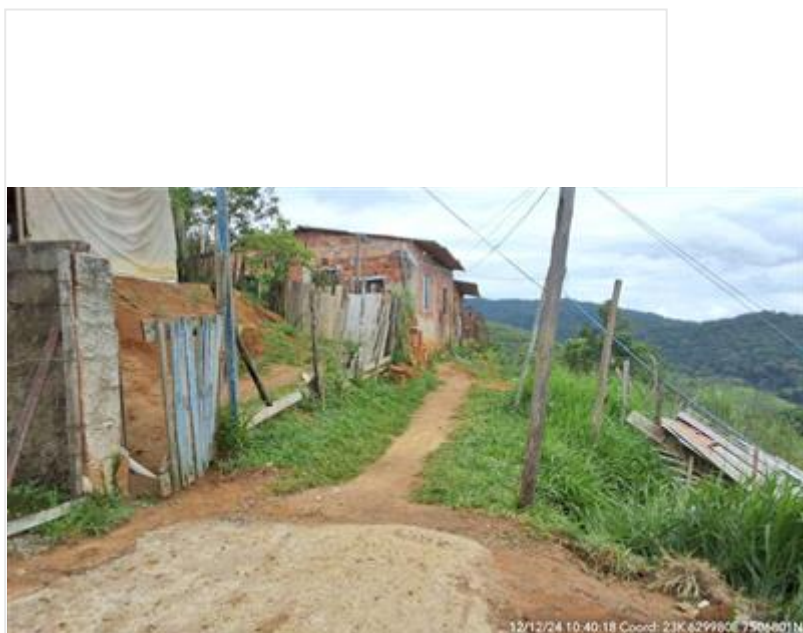
Foto\_acesso-20241212-134017.jpg

**A pé**

**Não Pavimentado**

Foto do acesso:

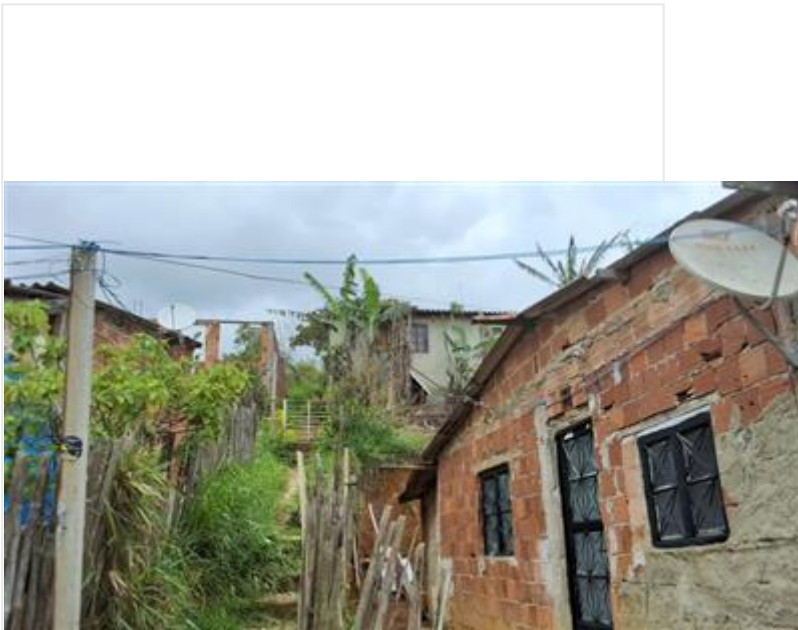
Foto\_cort\_mult-20241212-135123.jpg

**1 - 5m**

**90**

Foto do talude de cortes múltiplos:

**Taludes baixos em topo de encosta natural**

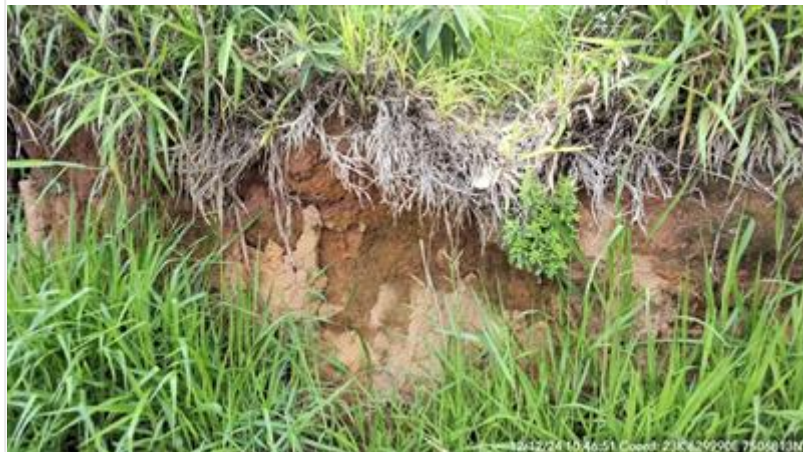
Foto\_material-20241212-134650.jpg

- **Solo residual**
- **Aterro**

**Solo residual maduro**

Foto do material predominante:

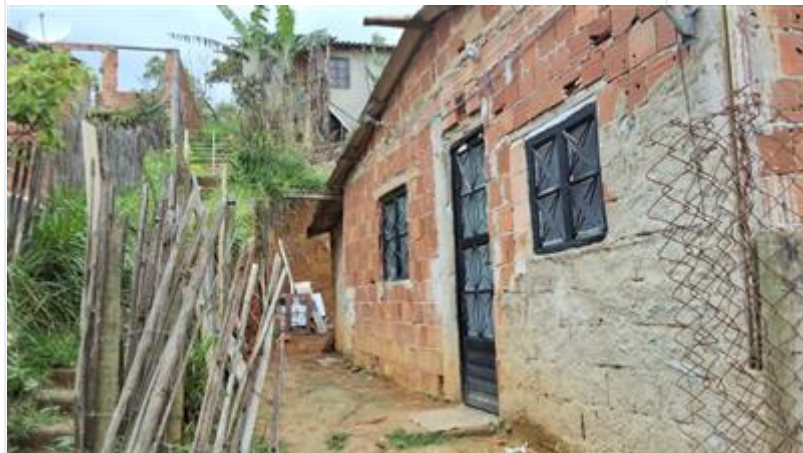
Foto\_talude\_casa-20241212-134837.jpg

**1 - 2m**

Foto Distância talude – casa

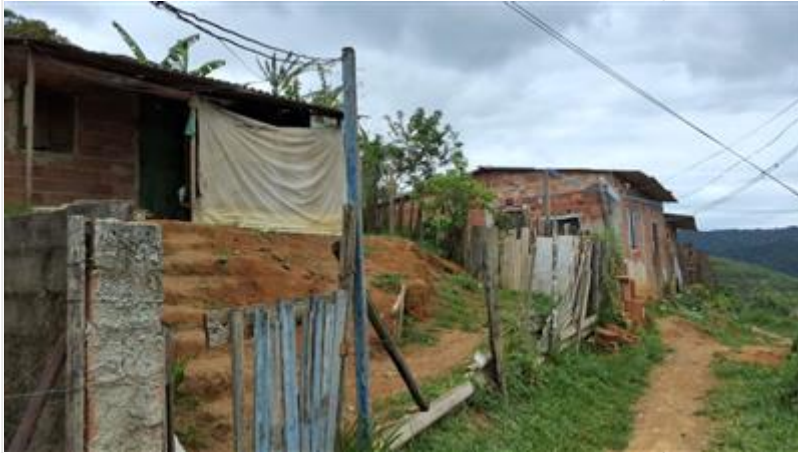
Foto\_vulnerabilidade-20241212-134239.jpg

**Alvenaria**

**Alta: Danos estruturais esperados com excessivas deformações das estruturas, colapso parcial dos domicílios**

Foto do Vulnerabilidade:

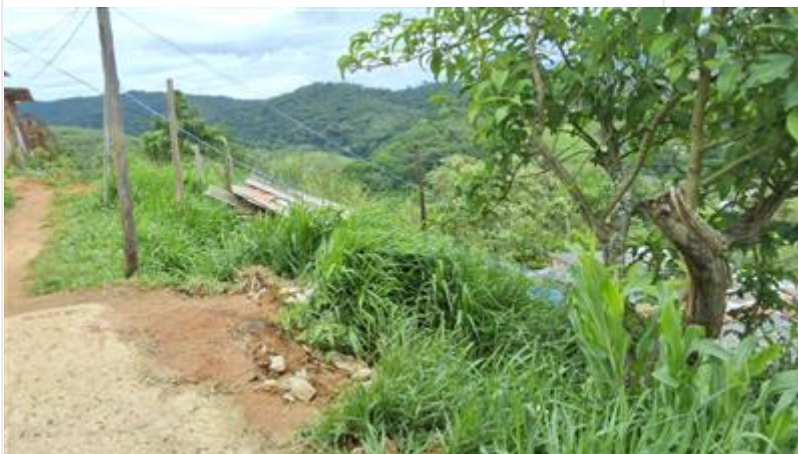
Foto\_Vegetacao\_postes\_inclinadas\_tombados-20241212-134...

- **Erosão laminar**
- **Vegetação/postes inclinadas/tombados**

Foto Vegetação/postes inclinadas/tombados

**Não foi observado e nem relatado processo de movimento de massa na encosta, no entanto apresenta feições de instabilidade e casas vulneráveis**

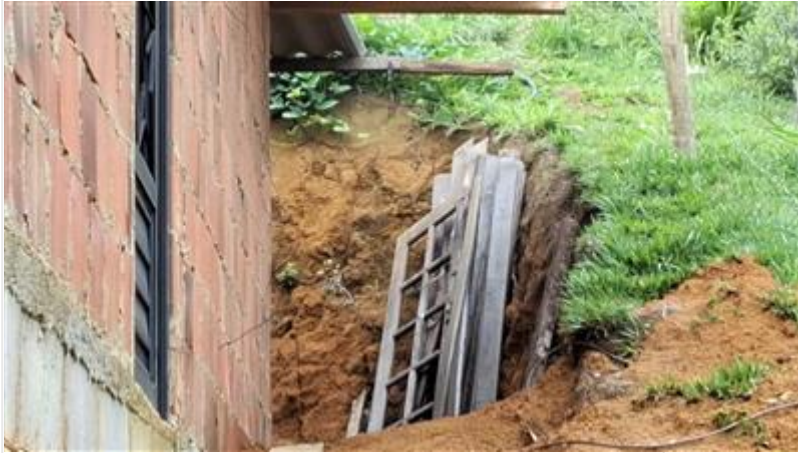
Foto\_Erosao\_Laminar-20241212-134944.jpg

## Foto Erosão Laminar

**Área de topo de encosta, com casas vulneráveis e sem rede de abastecimento de água, encaixadas em taludes de cortes baixos com erosão laminar em sua face.**

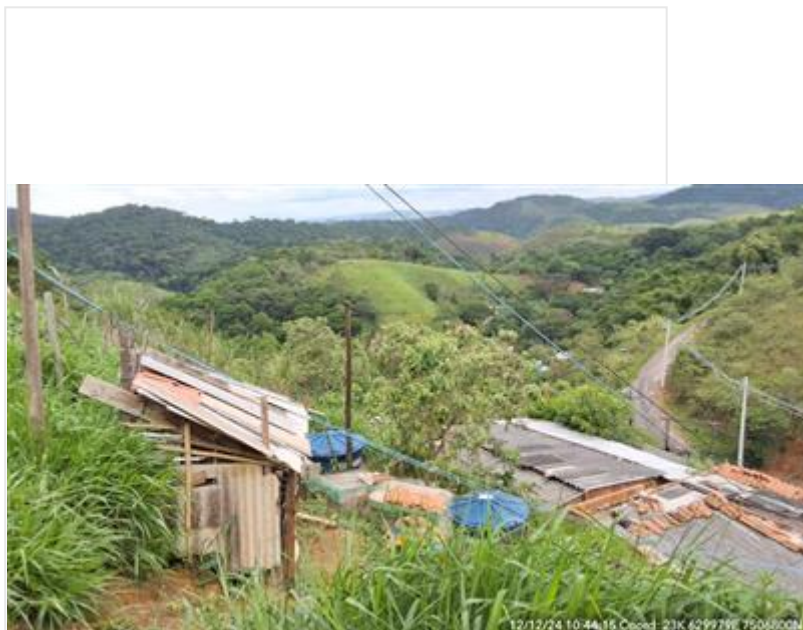
Foto\_agua-20241212-134414.jpg

**Concentração de água em superfície (enxurrada)**

- **Inexistente**

**Caminhão pipa 1 vez por semana**

Foto da presença de água:
