FICHA DE CAMPO

**MD\_ÁguaFria\_159**

**MD\_ÁguaFria\_159\_BC\_SC\_\_1**

**Água Fria, 610**

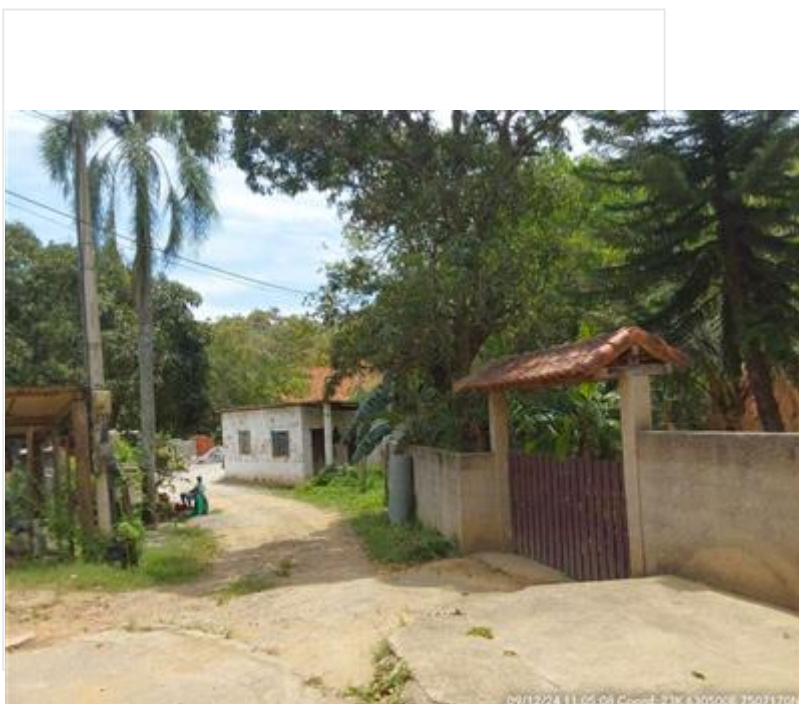
Foto do acesso:

**Veicular**

**Não Pavimentado**

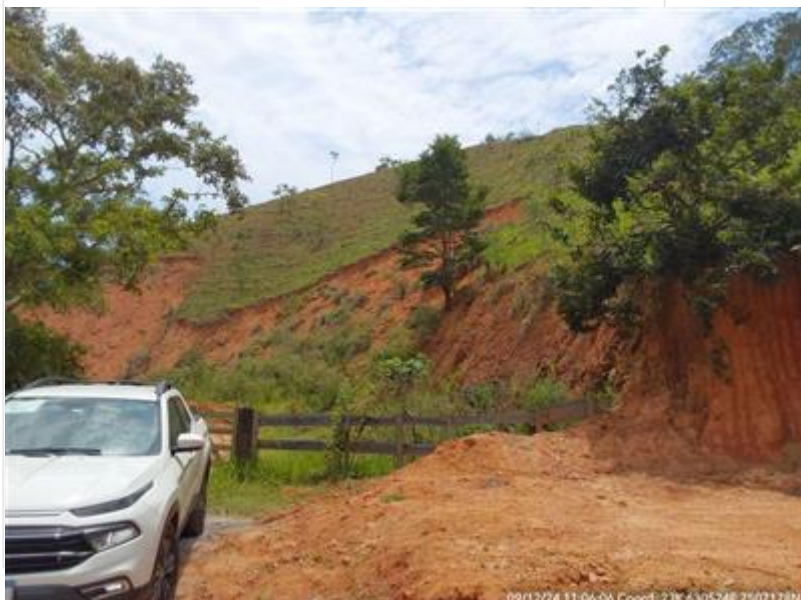
Foto da encosta natural:

**20 - 50m**

**55**

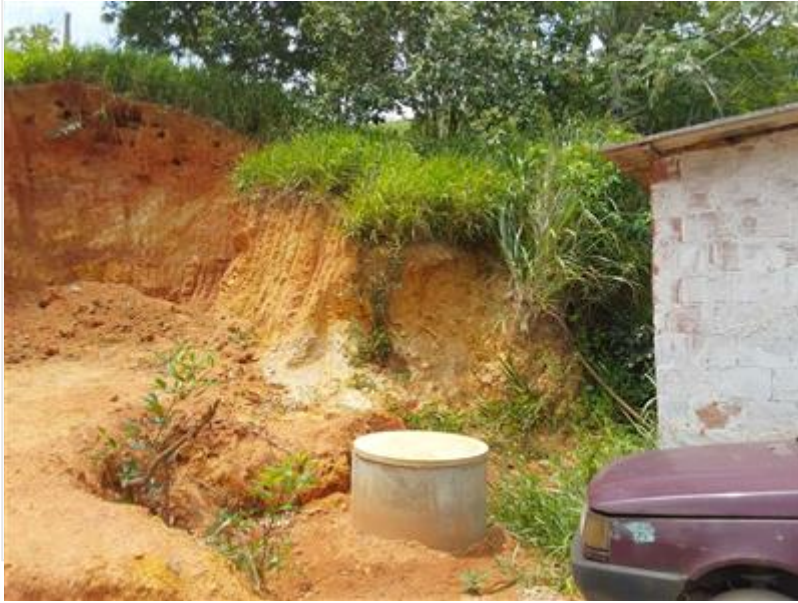
Foto do talude de corte único:

**1 - 5m**

**85**

**Corte mecânico na base da encosta, com perfil de solo residual jovem e rocha alterada.**

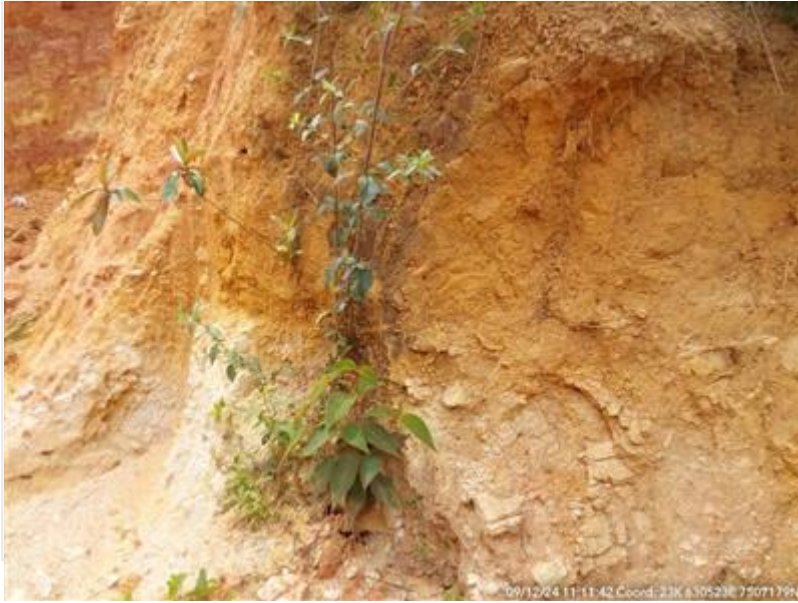
Foto do material predominante:

**Rocha alterada próximo a horizonte de saprólito, horizonte A pouco desenvolvido e aparente lixiviação entre camadas.**

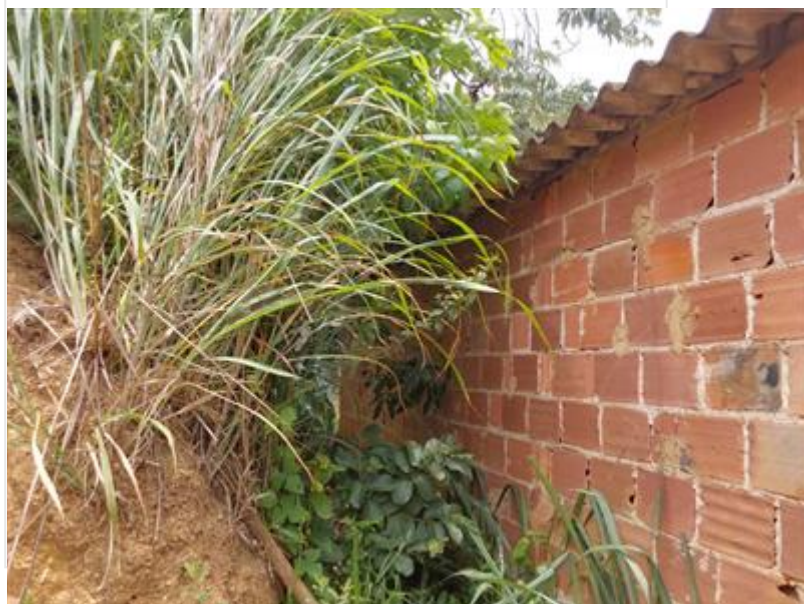
Foto Distância talude – casa

**1 - 2m**

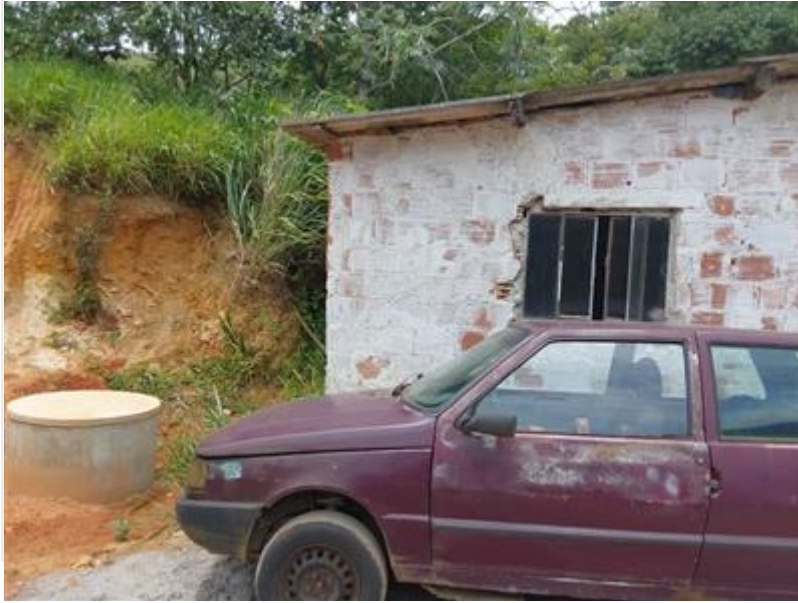
Foto do Vulnerabilidade:

**Média: Danos esperados relacionados a trincas e colapso parcial nas paredes**

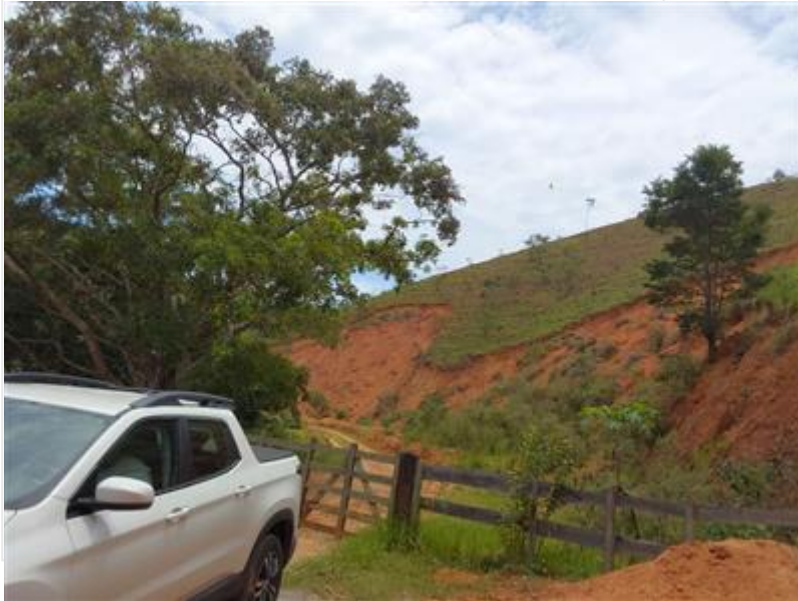
Foto do deslizamentos:

**Planar**

**Cicatriz ao longo da encosta natural, comprometendo rotas de fuga. Moradores relatam processos antigos.**

- Sirenes
- Nudec
- Sinalização e Orientação de Alerta
- Educação e Conscientização da população

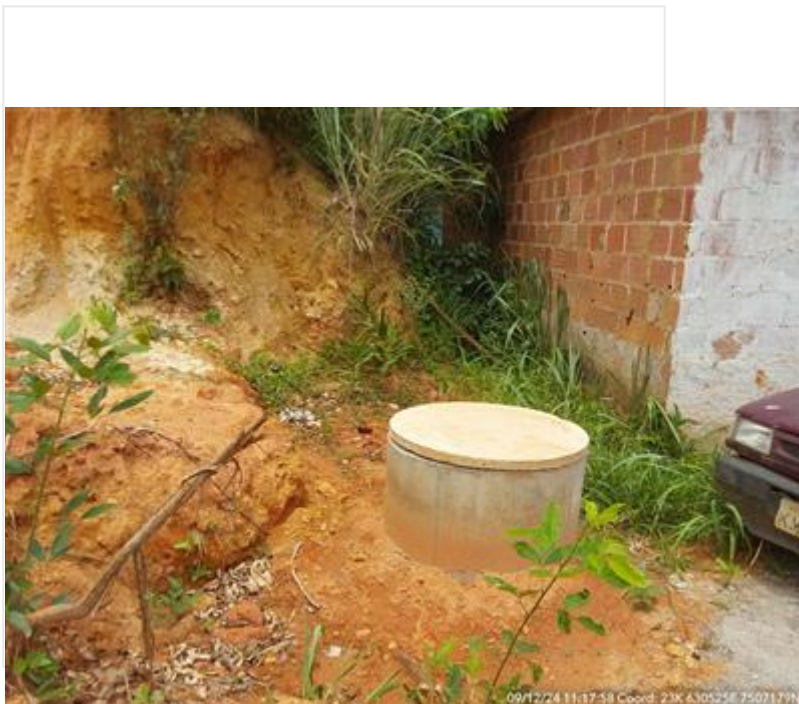
Foto da presença de água:

**Concentração de água em superfície (enxurrada)**

- **Inexistente**

**Possivelmente lançado em rio, não havia moradores na residencia.**

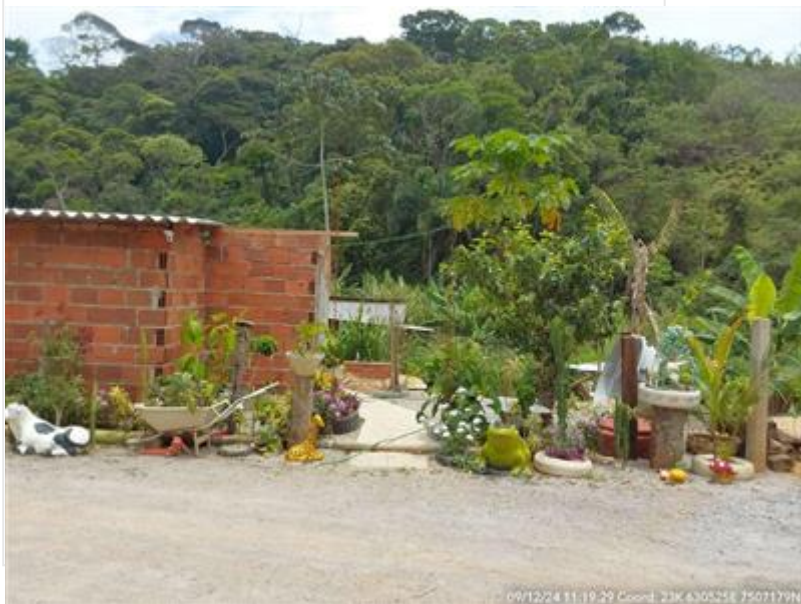
Foto1

**Casas a jusante do corte.**
