## FICHA DE CAMPO

**MD\_ÁguaFria\_172**

**MD\_ÁguaFria\_172\_JP\_TS\_\_1**

**Aristίδes Cardoso**

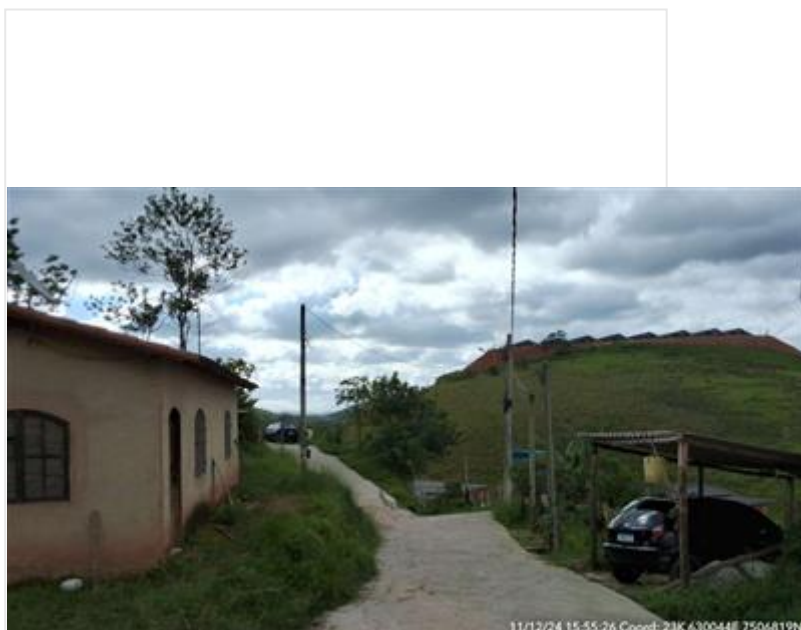
Foto\_acesso-20241211-185526.jpg

**Veicular**

**Pavimentado**

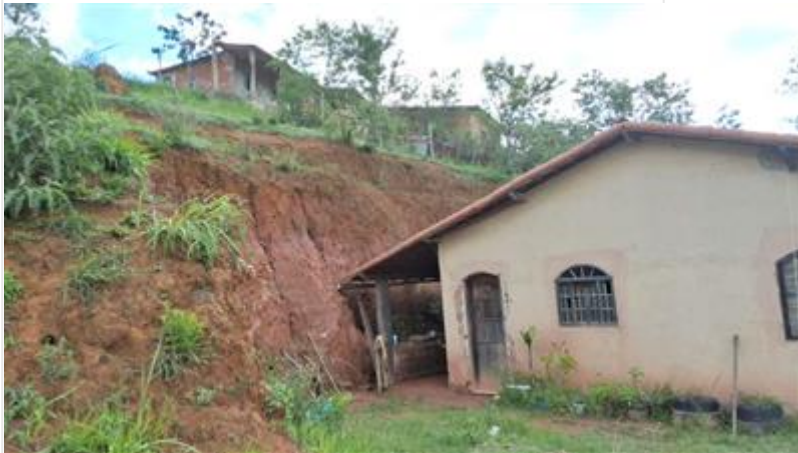
Foto\_cort\_un-20241211-184642.jpg

**1 - 5m**

**90**

**Talude de corte unico em topo de encosta com inclinação suave**

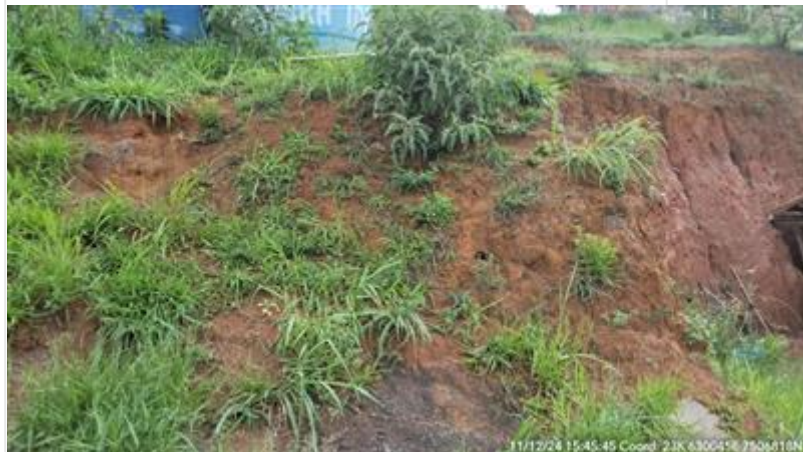
Foto\_material-20241211-184544.jpg

**Solo residual maduro**

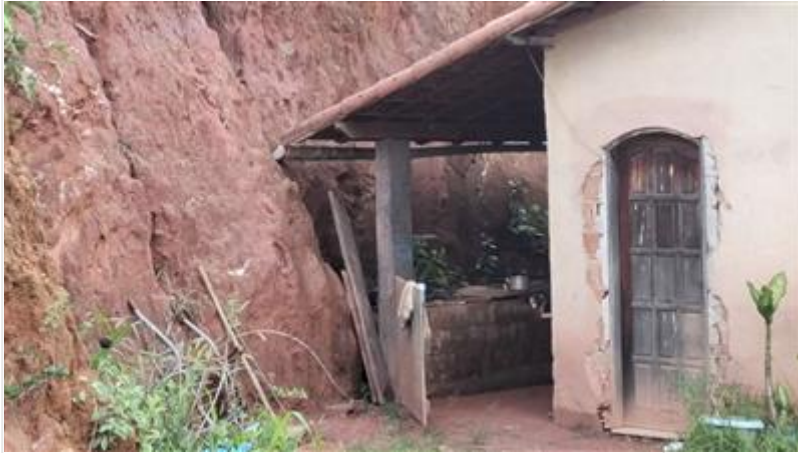
Foto\_talude\_casa-20241211-184730.jpg

**1 - 2m**

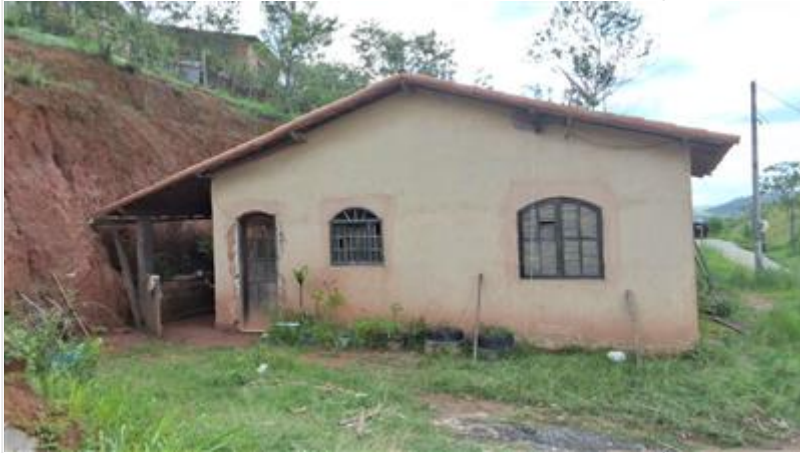
Foto\_vulnerabilidade-20241211-184803.jpg

**Média: Danos esperados relacionados a trincas e colapso parcial nas paredes**

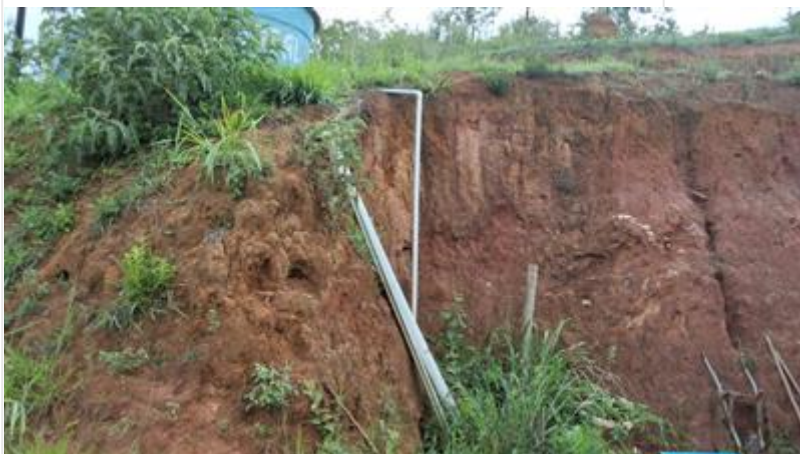
Foto\_Erosao\_Laminar-20241211-185559.jpg

**Não foi observado e nem relatado processo de movimento de massa, no entanto o processo erosivo na face do talude está avançado e com material mobilizado nos fundos da casa e marca de lama na mesma.**

**Edificação próxima de talude de corte verticalizado com feições de processo erosivo intensas. Há presença de marcas de lama nos fundos da casa indicando mobilização de material**

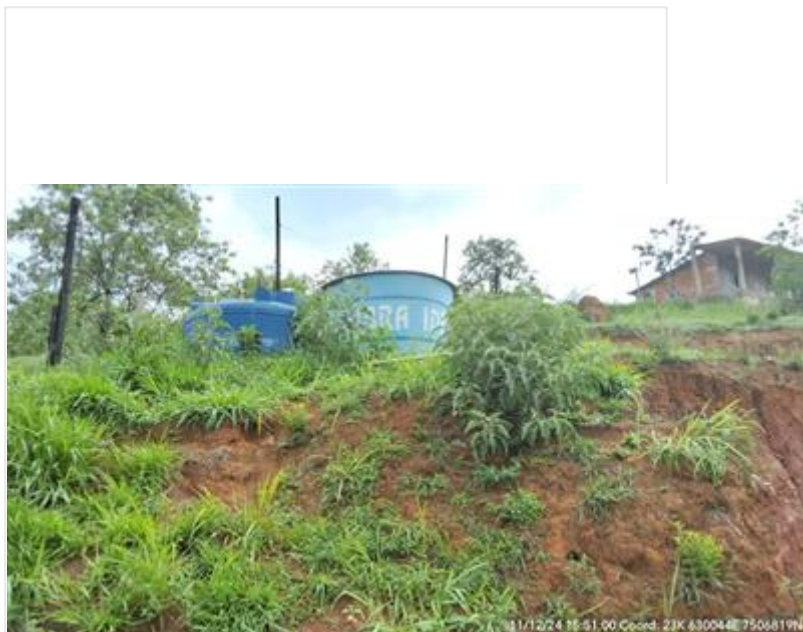
Foto\_agua-20241211-185059.jpg

**Concentração de água em superfície (enxurrada)**

- **Inexistente**
