## FICHA DE CAMPO

**MD\_ÁguaFria\_172**

**MD\_ÁguaFria\_172\_JP\_TS\_\_2**

**Mendes Barra Piraí, 126**

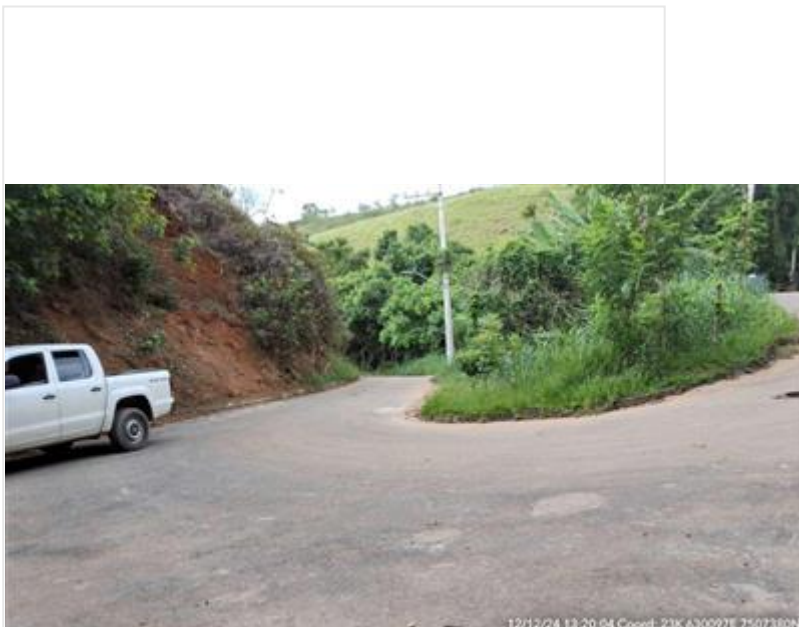
Foto\_acesso-20241212-162003.jpg

**Veicular**

**Pavimentado**

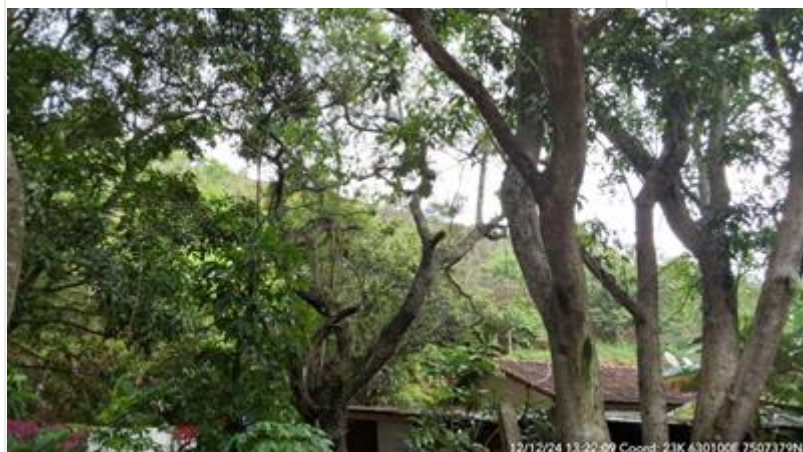
Foto\_encos\_nat-20241212-162209.jpg

**50 – 100m**

**50**

**Encosta de inclinação suave com corte subvertical exibindo solo exposto. A jusante da casa passa um riacho.**

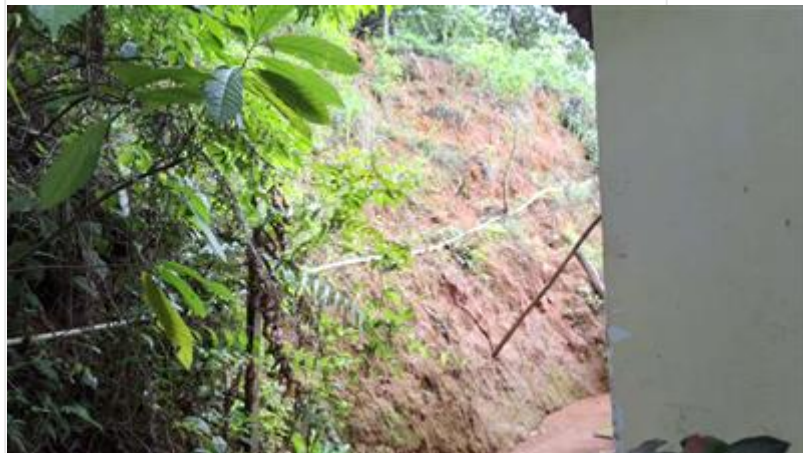
Foto\_cort\_un-20241212-162531.jpg

**5 - 20m**

**80**

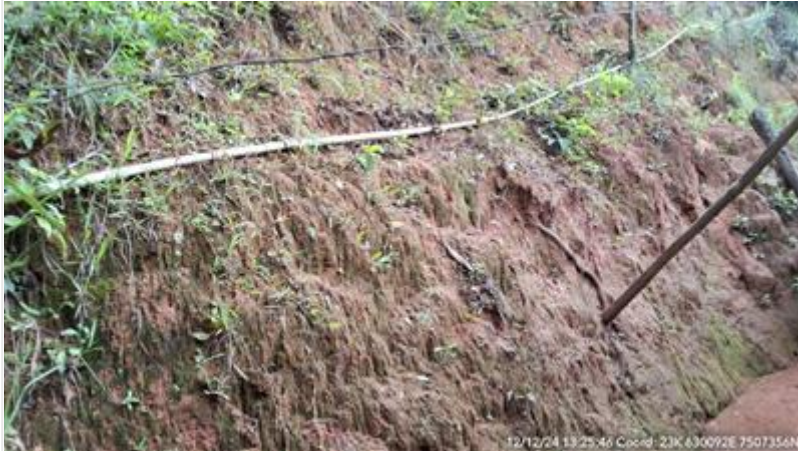
Foto\_material-20241212-162545.jpg

- **Solo residual**

**Solo residual maduro.**

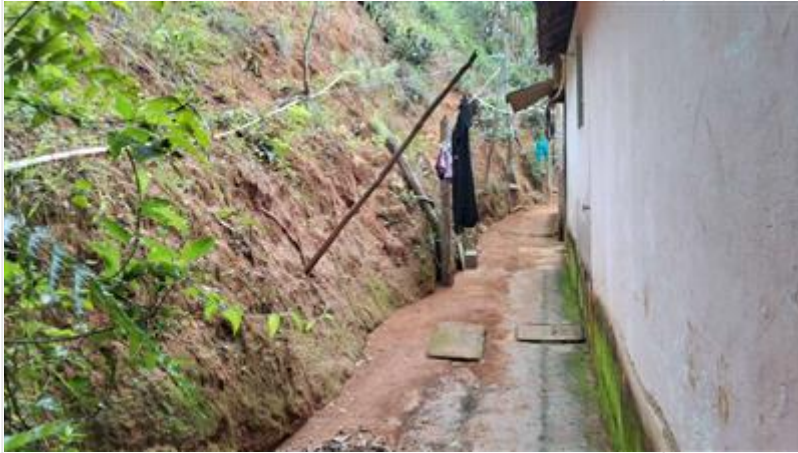
Foto\_talude\_casa-20241212-162653.jpg

**1 - 2m**

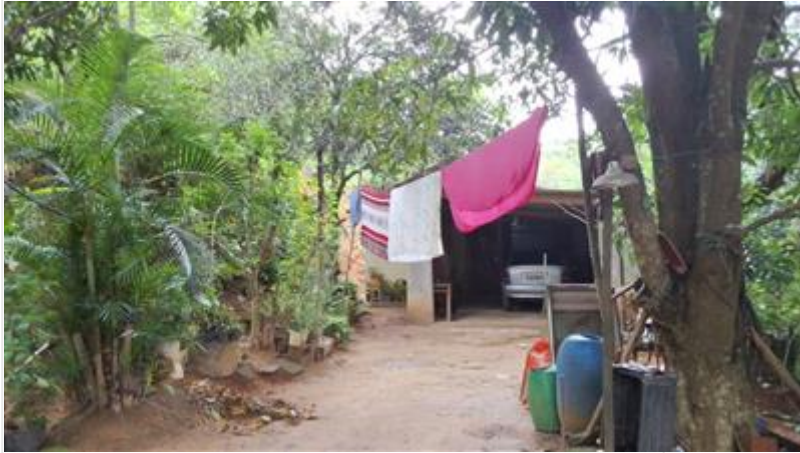
Foto\_vulnerabilidade-20241212-162858.jpg

**Alvenaria**

**Média: Danos esperados relacionados a trincas e colapso parcial nas paredes**

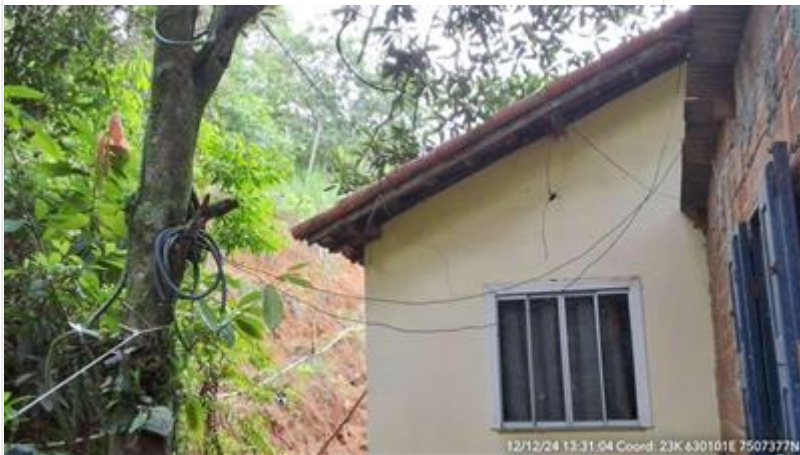
Foto\_Trincas\_em\_moradias-20241212-163103.jpg

- **Erosão laminar**
- **Ângulos negativos**
- **Trincas em moradias**

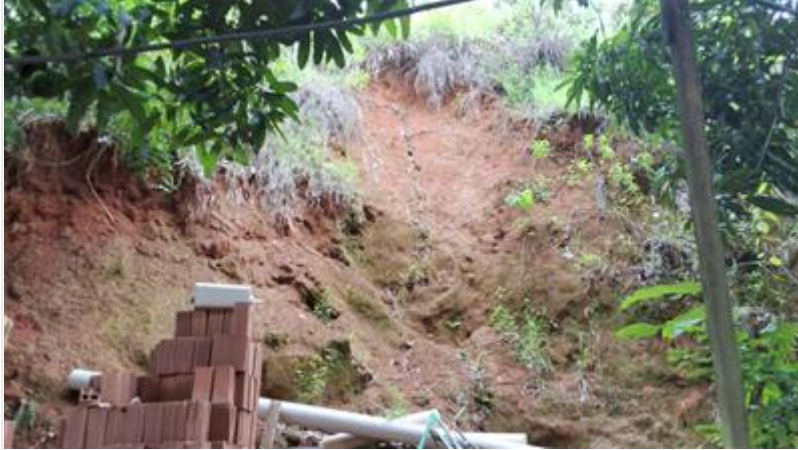
Foto\_deslizamento-20241212-162822.jpg

**Planar**

**Na entrada da moradia houve deslizamento planar, atingindo e destruindo um quarto anexo ao terreno.**

**Área com casas encaixadas em talude de corte, localizadas a montante de um rio que passa próximo. A encosta apresenta processo erosivo ativo, além de cicatriz de deslizamento. Há histórico de processo de 2007 e mais recente que destruiu o quarto anexo (longe da casa que não existe mais)**

- **Sirenes**
- **Nudec**
- **Sinalização e Orientação de Alerta**
- **Educação e Conscientização da população**

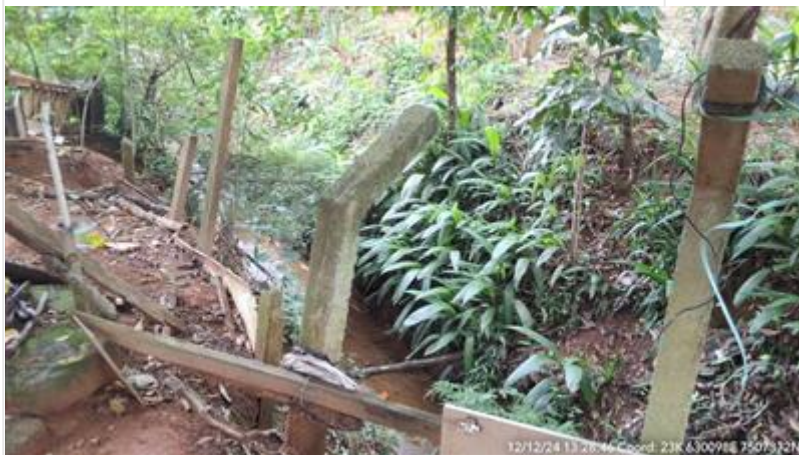
Foto\_agua-20241212-162845.jpg

**Concentração de água em superfície (enxurrada)**

- **Precário**

**Sem mina aparente**
