## FICHA DE CAMPO

**MD\_ÁguaFria\_172**

**MD\_ÁguaFria\_172\_JP\_TS\_\_3**

**Água Fria**

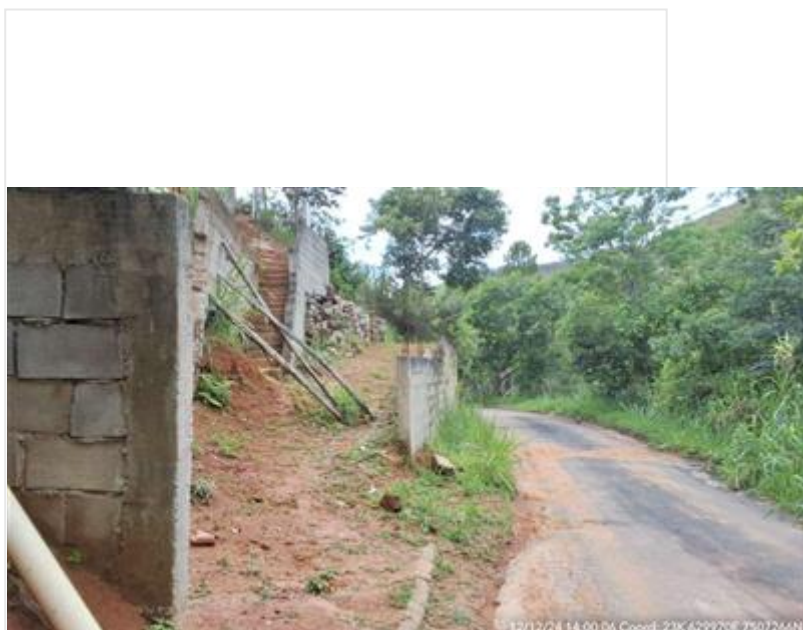
Foto\_acesso-20241212-170005.jpg

**Veicular**

**Pavimentado**

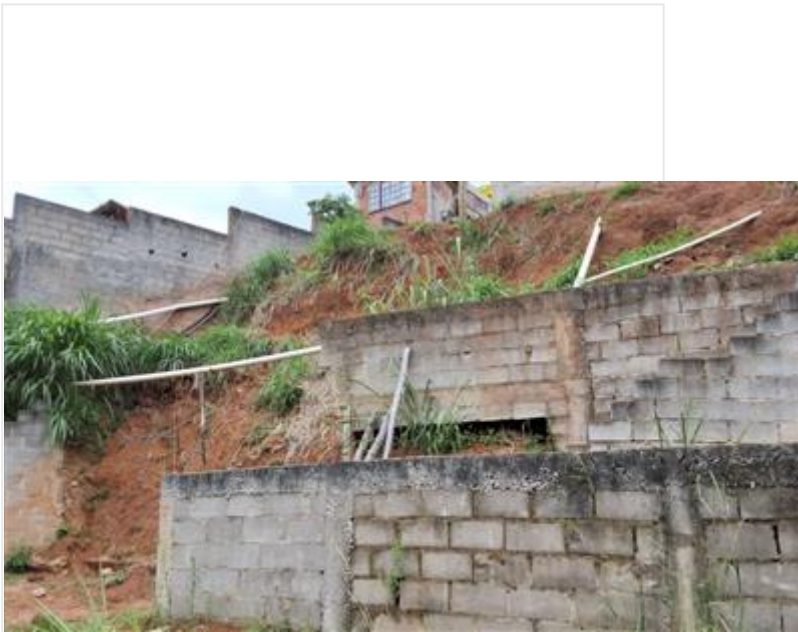
Foto\_cort\_un-20241212-165543.jpg

**5 - 20m**

**90**

**Corte em base de encosta muito erodido com edificação a montante**

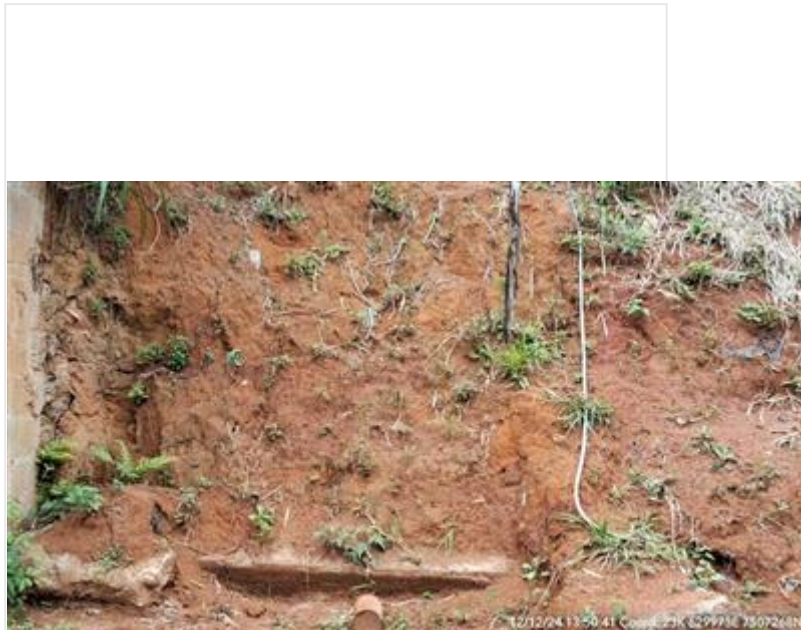
Foto\_material-20241212-165040.jpg

- **Solo residual**
- **Aterro**

**Solo residual maduro com topo de aterro**

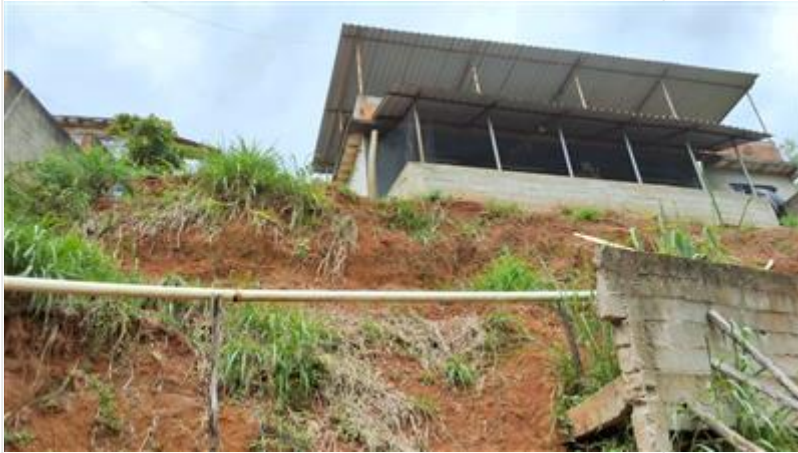
Foto\_topo\_talude\_casa-20241212-165122.jpg

**Nulo**

**Casa em distância nula para topo de talude com processo erosivo intenso e ativo, com feições de instabilidade bem marcadas e com material com risco de mobilização**

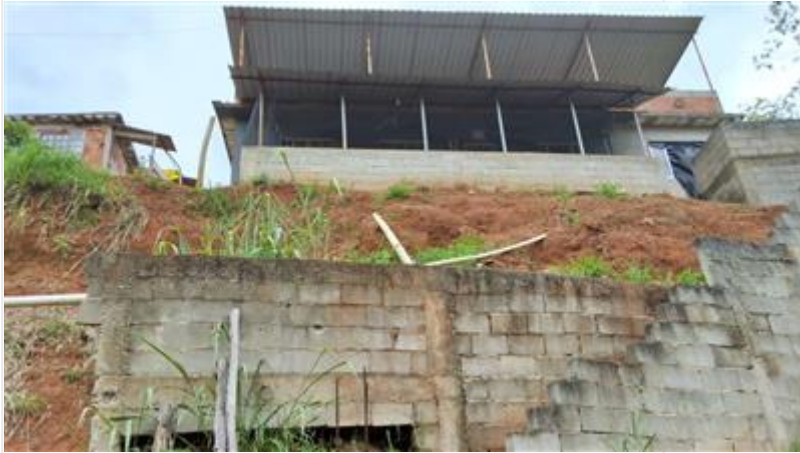
Foto\_vulnerabilidade-20241212-165454.jpg

**Alvenaria**

**Baixa: Danos Estruturais não esperados**

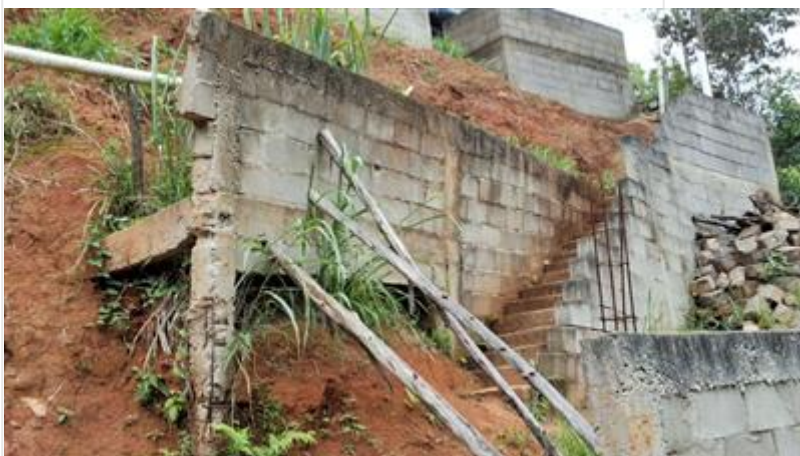
Foto\_Muros\_paredes\_abaulados-20241212-165222.jpg

- **Erosão laminar**
- **Ângulos negativos**
- **Muros/ paredes abaulados**

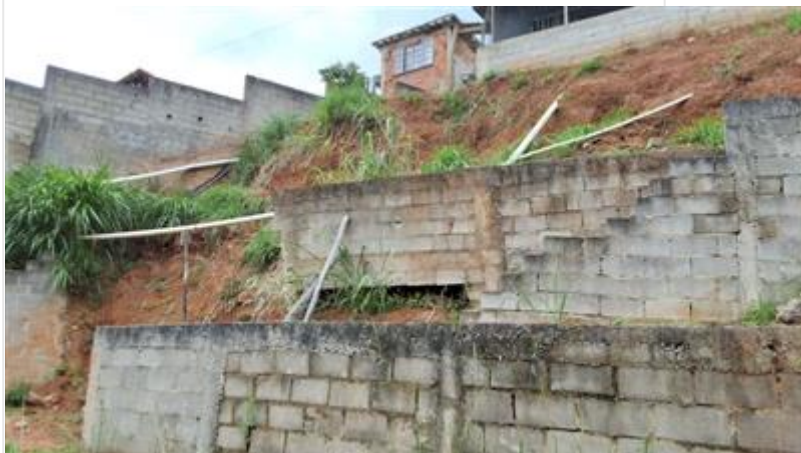
Foto\_Erosao\_Laminar-20241212-165420.jpg

**Não foi observado e nem relatado processo de movimento de massa na encosta, no entanto apresenta processo erosivo muito intenso que atingiu acesso**

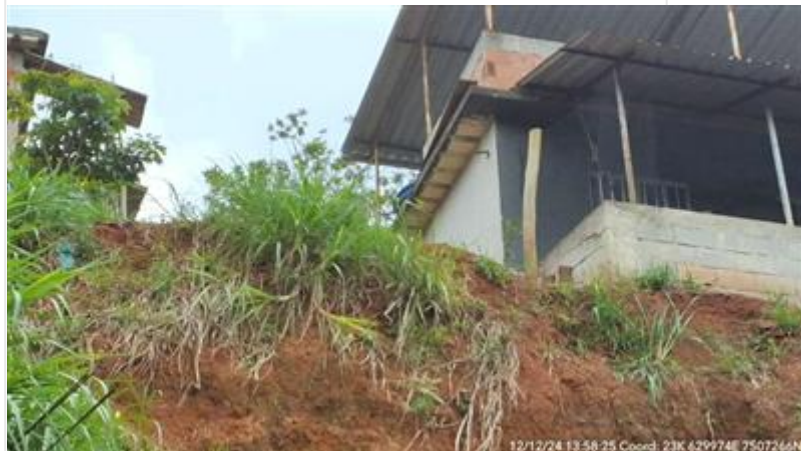
Foto\_agua-20241212-165824.jpg

- **Sem vazamento aparente**

- **Inexistente**

**Sem mina aparente**
