## FICHA DE CAMPO

**MD\_ÁguaFria\_172**

**MD\_ÁguaFria\_172\_JP\_TS\_\_4**

**Água Fria**

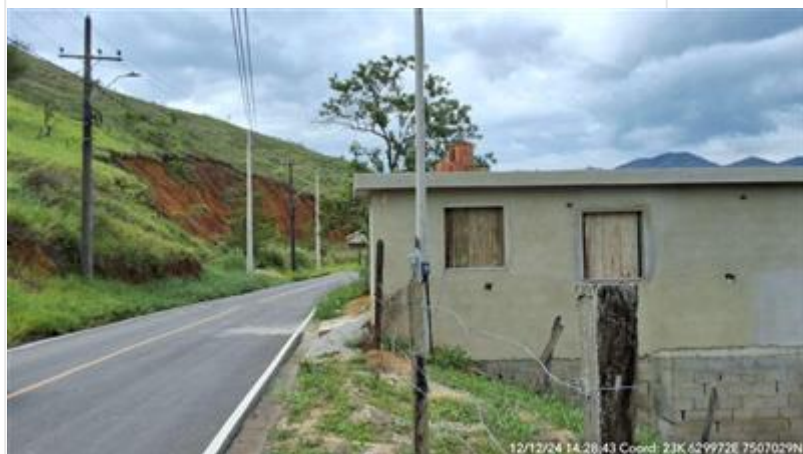
Foto\_acesso-20241212-172843.jpg

**Veicular**

**Pavimentado**

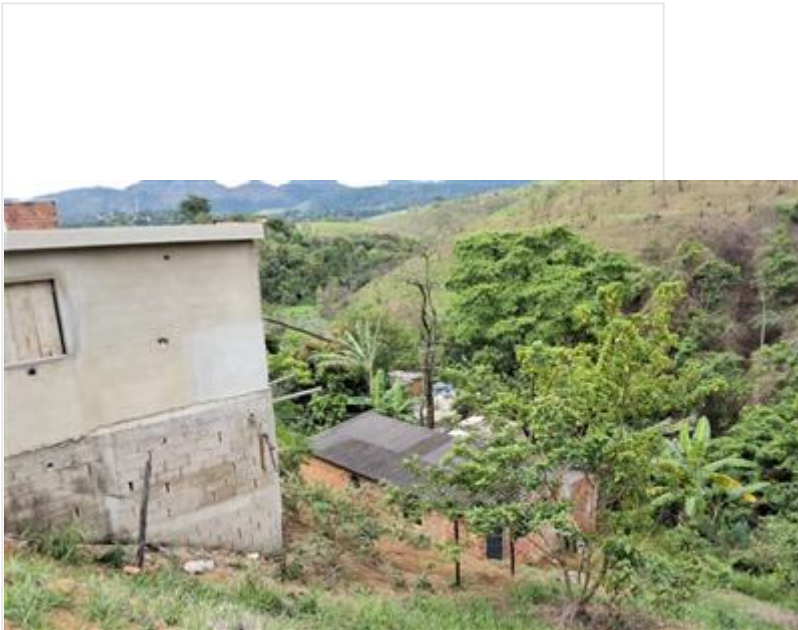
Foto\_cort\_mult-20241212-172917.jpg

- **Taludes de corte múltiplos**

**1 - 5m**

**90**

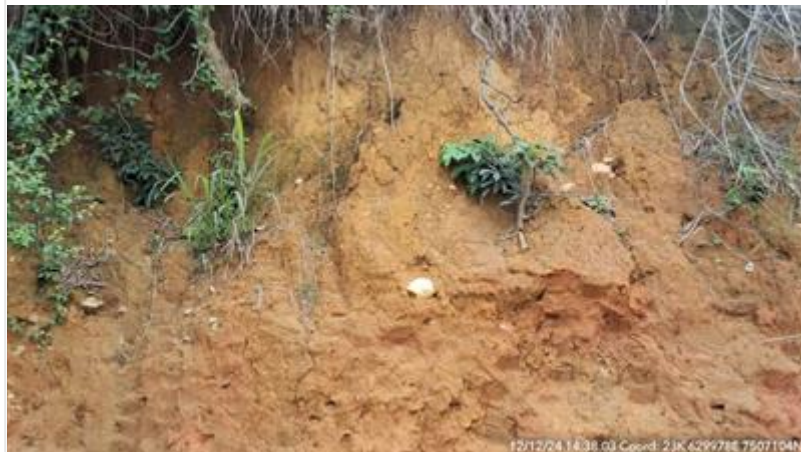
Foto\_material-20241212-173802.jpg

- **Aterro**
- **Colúvio**

**Aterro pouco compactado no topo e solo transportado com linha de seixos na base**

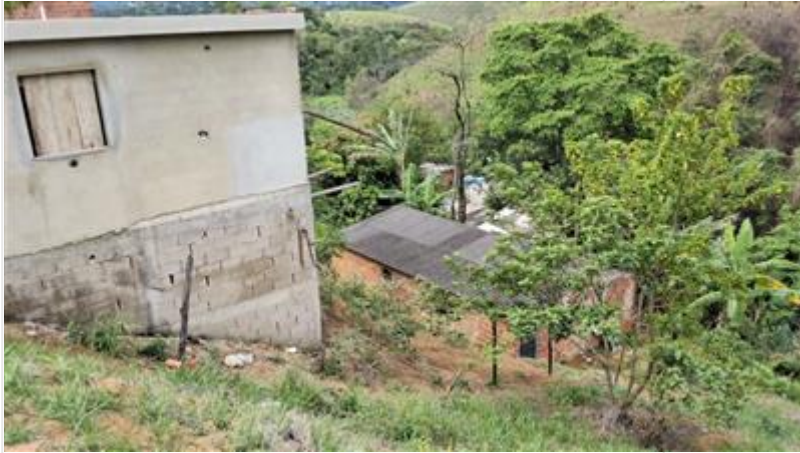
Foto\_talude\_casa-20241212-173331.jpg

**1 - 2m**

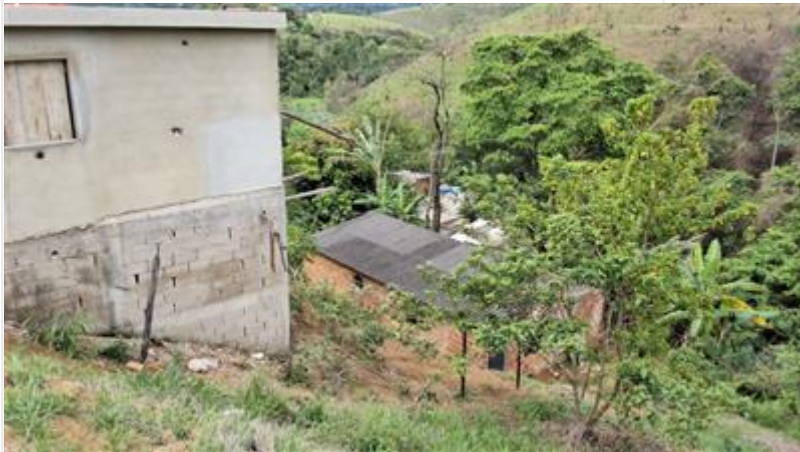
Foto\_topo\_talude\_casa-20241212-173348.jpg

**1 - 2m**

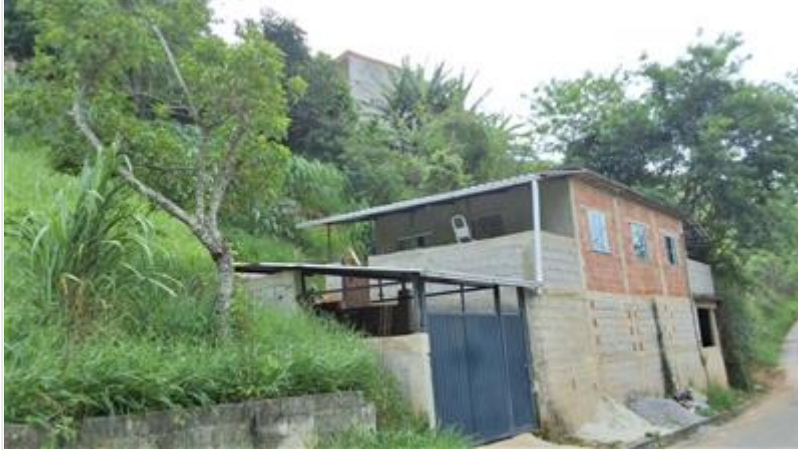
Foto\_vulnerabilidade-20241212-174630.jpg

**Alvenaria**

**Média: Danos esperados relacionados a trincas e colapso parcial nas paredes**

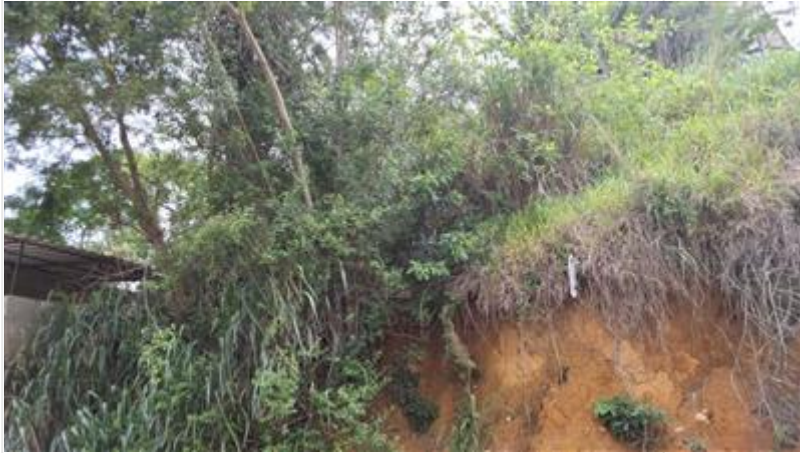
Foto\_Vegetacao\_postes\_inclinadas\_tombados-20241212-174...

- **Ângulos negativos**
- **Vegetação/postes inclinadas/tombados**
- **Erosão laminar**

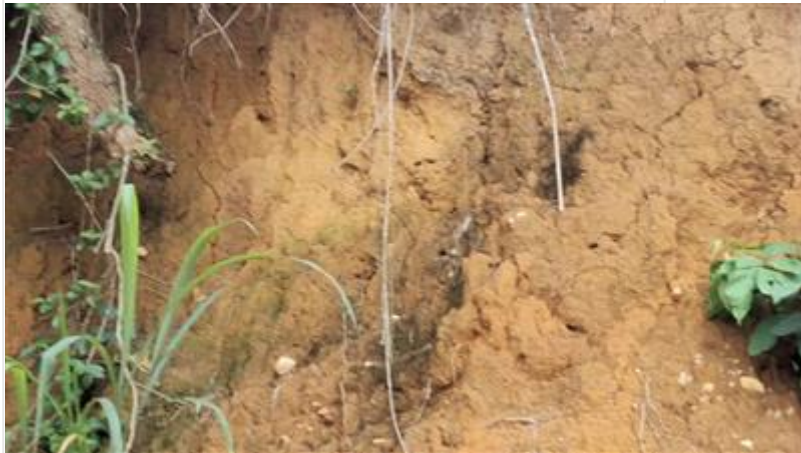
Foto\_Erosao\_Laminar-20241212-174156.jpg

**Processos erosivos avançado ao longo de todo sopé da encosta**

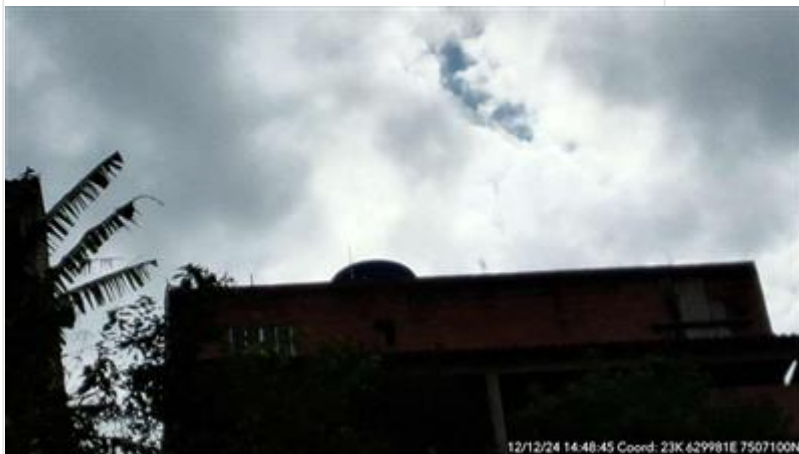
Foto\_agua-20241212-174844.jpg

**Concentração de água em superfície (enxurrada)**

- **Precário**
