## FICHA DE CAMPO

**MD\_ÁguaFria\_172**

**MD\_ÁguaFria\_172\_JP\_TS\_\_5**

**Osmar do Nascimento**

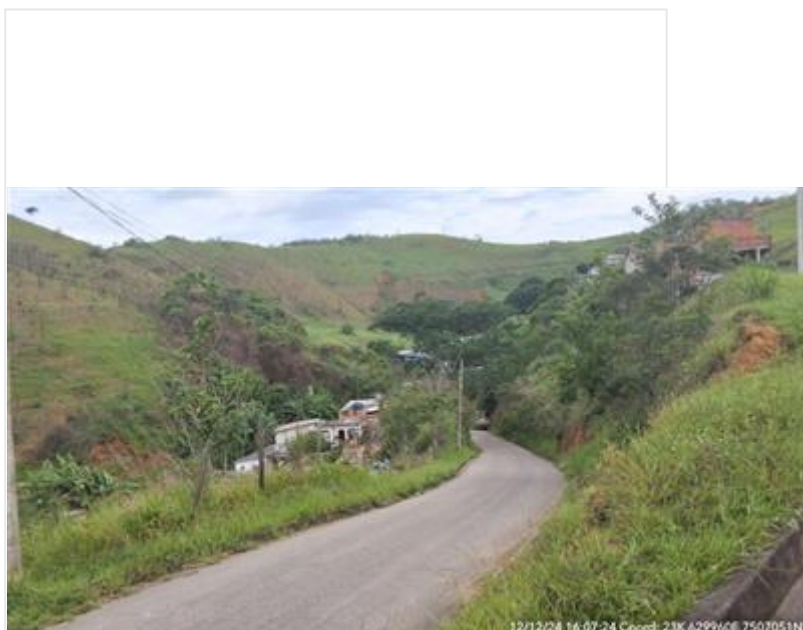
Foto\_acesso-20241212-190724.jpg

**Veicular**

**Pavimentado**

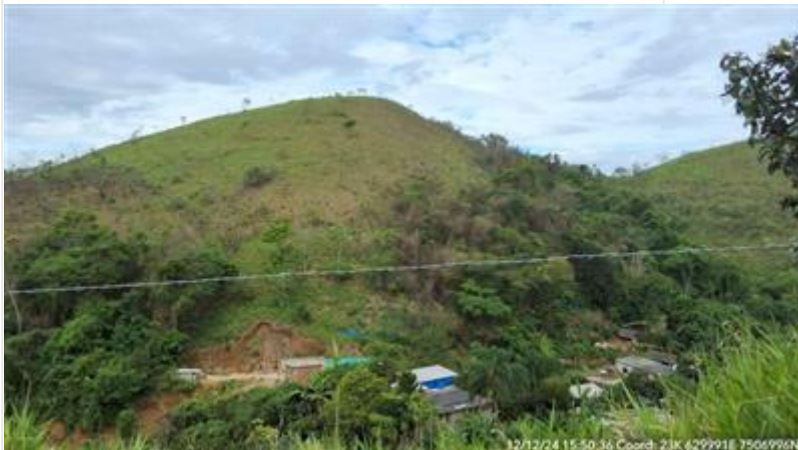
Foto\_encos\_nat-20241212-185036.jpg

**5 - 20m**

**60**

**Encosta natural de alta amplitude com corte verticalizado em meia encosta**

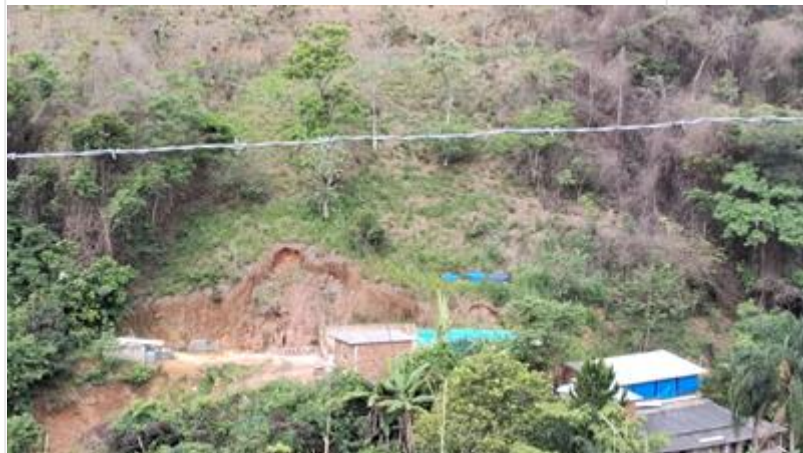
Foto\_cort\_un-20241212-185051.jpg

**1 - 5m**

**90**

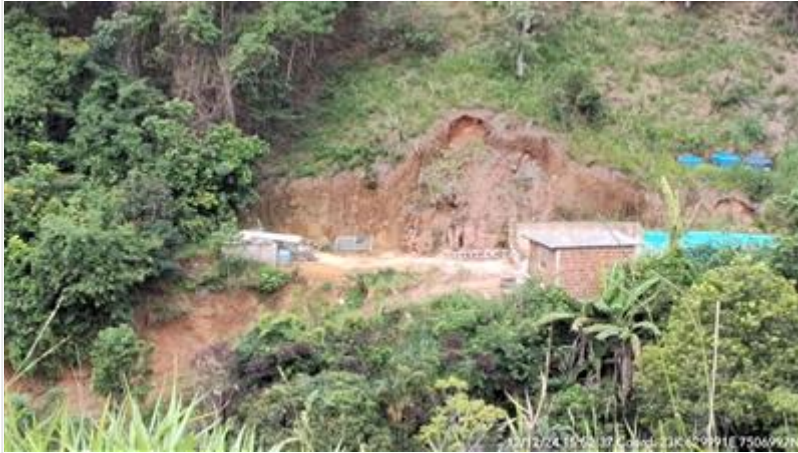
Foto\_material-20241212-185236.jpg

- **Solo residual**

**Foi observado de longe um solo alterado e homogêneo**

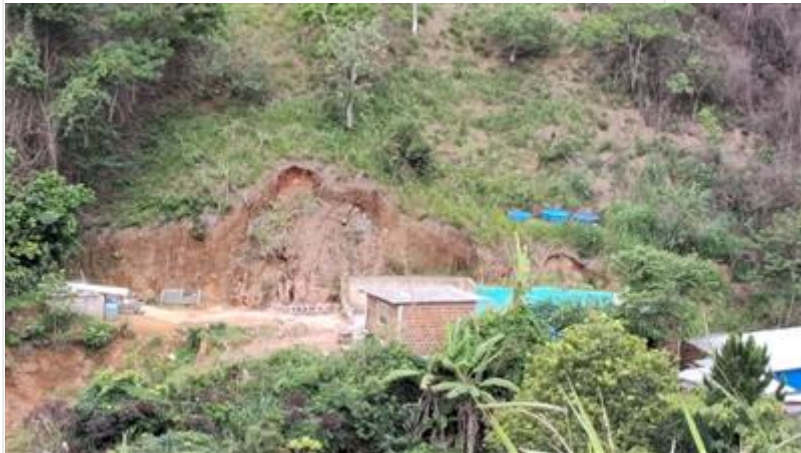
Foto\_talude\_casa-20241212-185338.jpg

**3 - 4m**

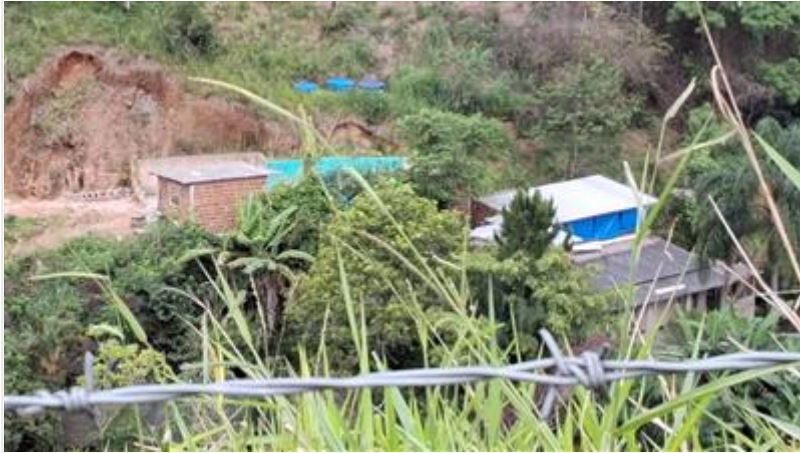
Foto\_vulnerabilidade-20241212-185351.jpg

**Alvenaria**

**Média: Danos esperados relacionados a trincas e colapso parcial nas paredes**

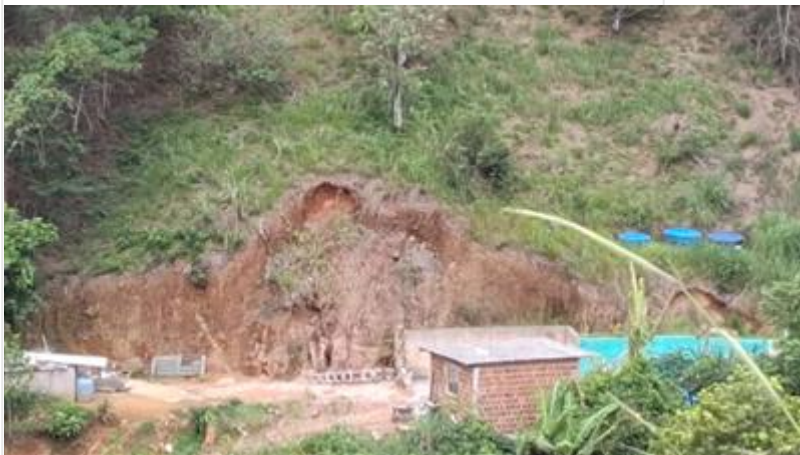
Foto\_Cicatrizes-20241212-185415.jpg

- **Ângulos negativos**
- **Erosão laminar**
- **Cicatrizes**

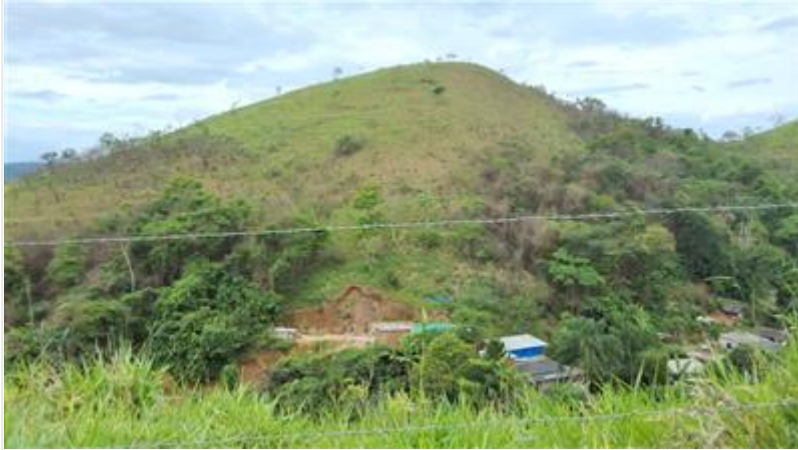
Foto\_deslizamento-20241212-185646.jpg

**Rotacional**

**Foi observado à distância material transportado na base do talude e crista de ruptura de processo.**

**Sim**

**Cicatriz de movimento vista pela rua de cima, não foi possível entrar no local porque não havia ninguém, apenas um cão da raça Pit Bull solto no quintal. À distancia foi possível observar duas cristas de movimento de material, que está sob as caixas d'água apresentando solo úmido. O muro da edificação está à distância nula do talude mas há uma distância para a edificação propriamente.**

- **Sirenes**
- **Nudec**
- **Sinalização e Orientação de Alerta**
- **Educação e Conscientização da população**

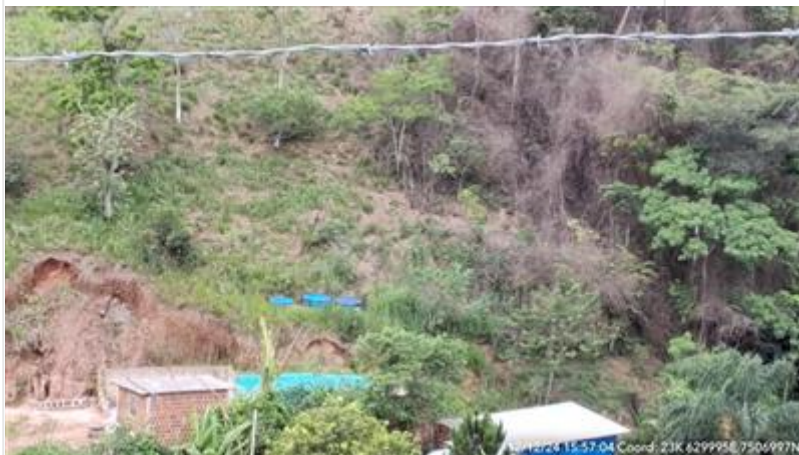
Foto\_agua-20241212-185703.jpg

**Concentração de água em superfície (enxurrada)**

- **Inexistente**

**Sem mina aparente**
