## FICHA DE CAMPO

**MD\_ÁguaFria\_172**

**MD\_ÁguaFria\_172\_JP\_TS\_\_6**

**Água Fria**

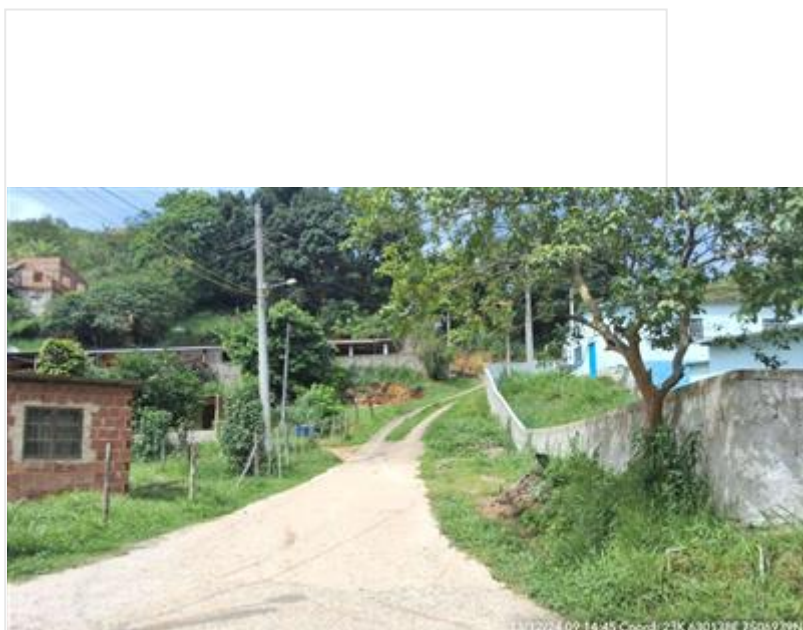
Foto do acesso:

**Veicular**

**Pavimentado**

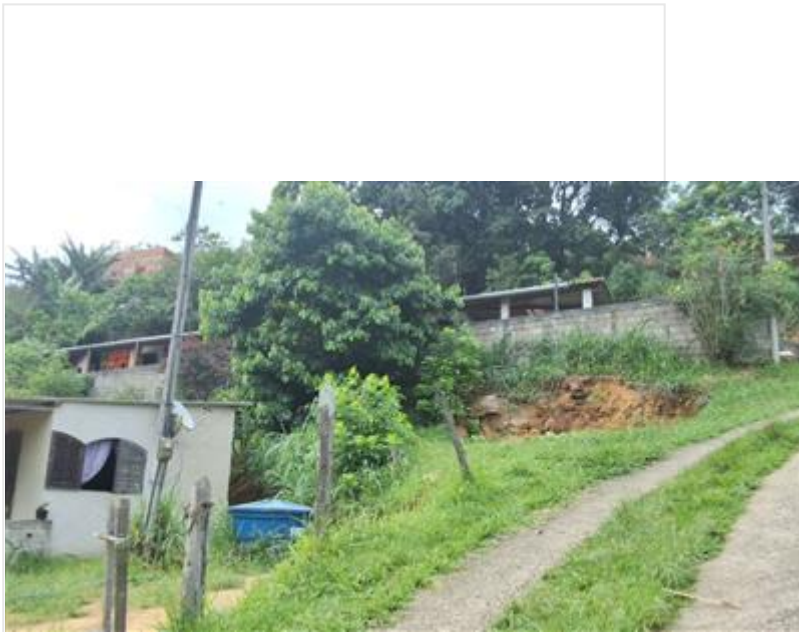
Foto do talude de cortes múltiplos:

**1 - 5m**

**90**

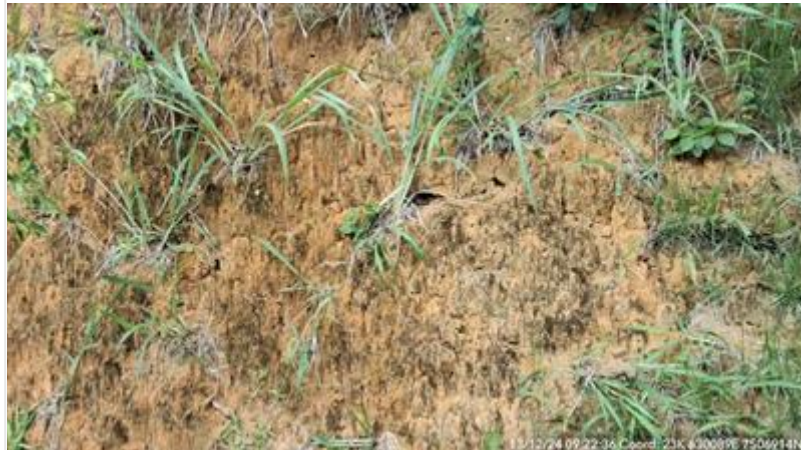
Foto do material predominante:

**Solo residual maduro, com presença de lixo e entulho em alguns pontos**

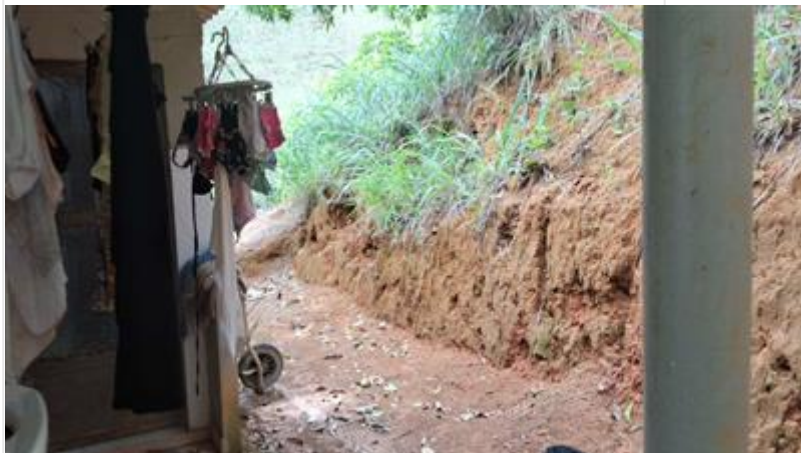
Foto Distância talude – casa

**1 - 2m**

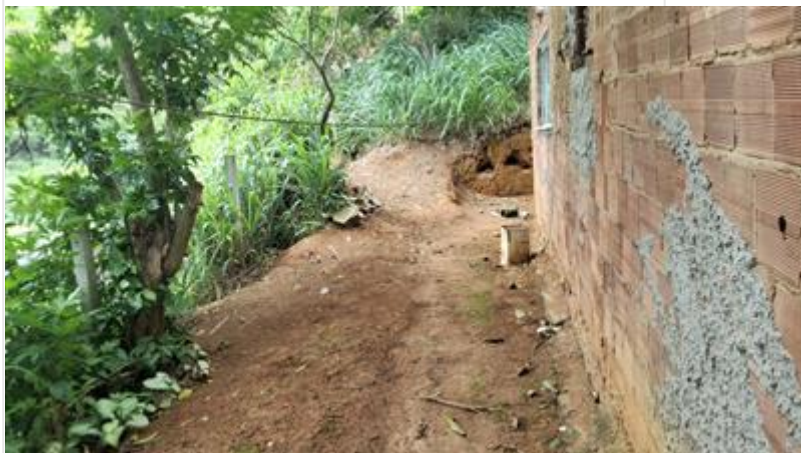
Foto Distância topo do talude - base da casa

**1 - 2m**

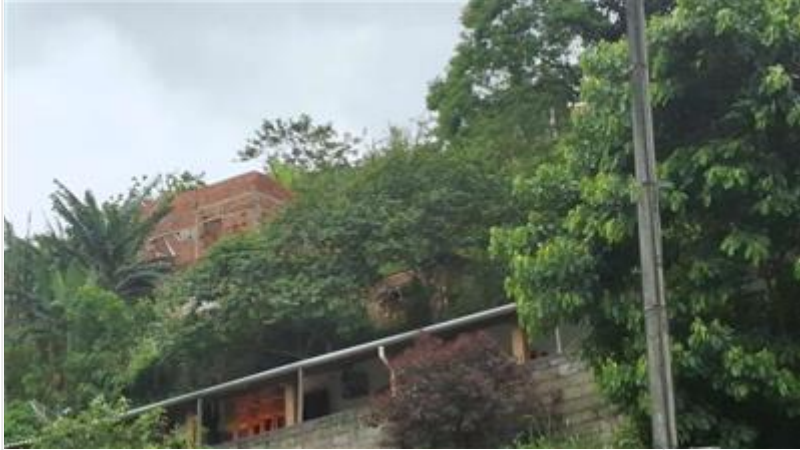
Foto do Vulnerabilidade:

**Madeira**

**Muito Alta: Danos estruturais esperados com comprometimento integral estrutural e possibilidade de colapso total dos domicílios**

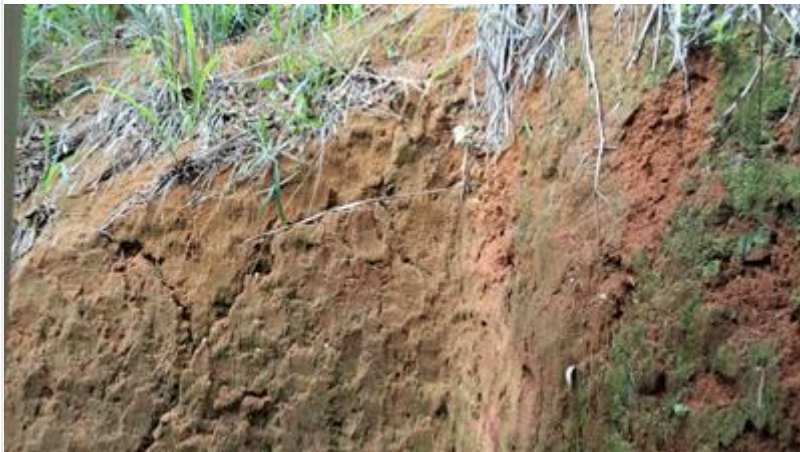
Foto Erosão Laminar

**Sem processo observado, apenas cortes verticais nas encostas com erosão laminar e perda pontual de material em períodos chuvosos**

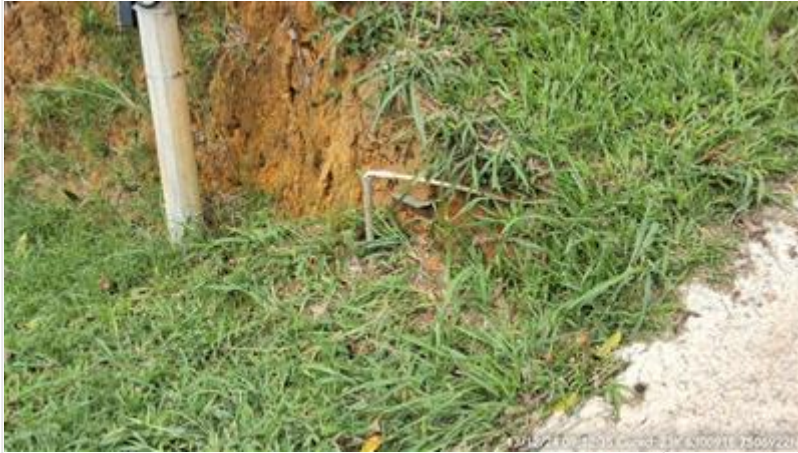
Foto da presença de água:

**Concentração de água em superfície (enxurrada)**

- **Inexistente**

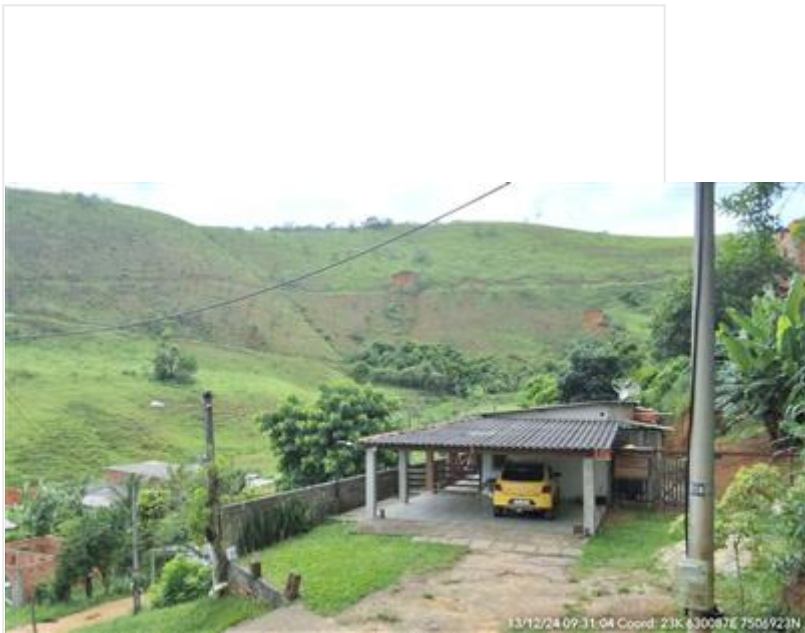
Foto1

Ravinas nas encostas que circundam o vale, indicando o intenso fluxo de agua na area

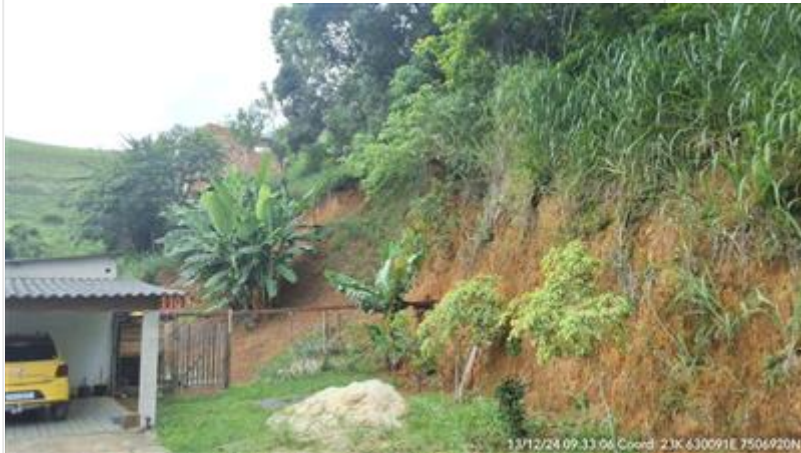
Foto2

**Cortes aos fundos de casa**
