## FICHA DE CAMPO

**MD\_ÁguaFria\_172**

**MD\_ÁguaFria\_172\_JP\_TS\_\_7**

**Osmar do Nascimento, 286**

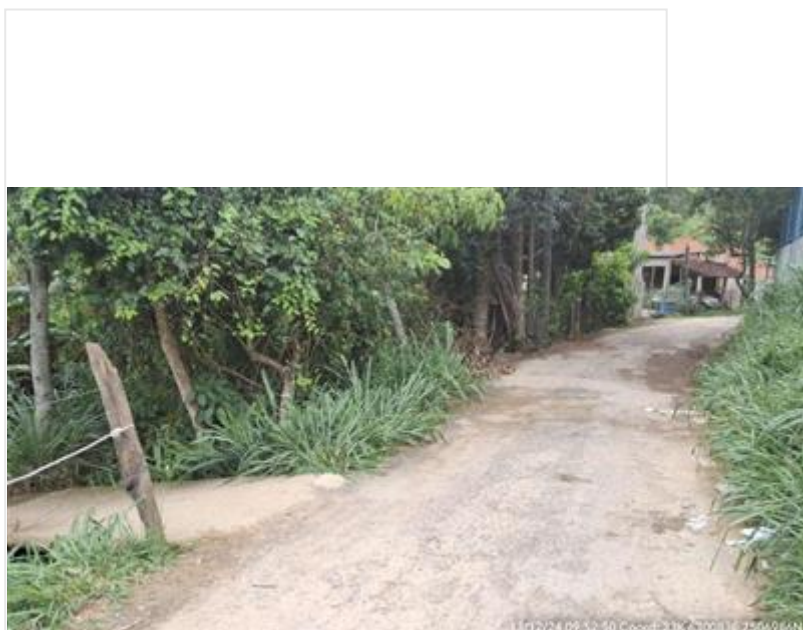
Foto\_acesso-20241213-125249.jpg

**Veicular**

**Não Pavimentado**

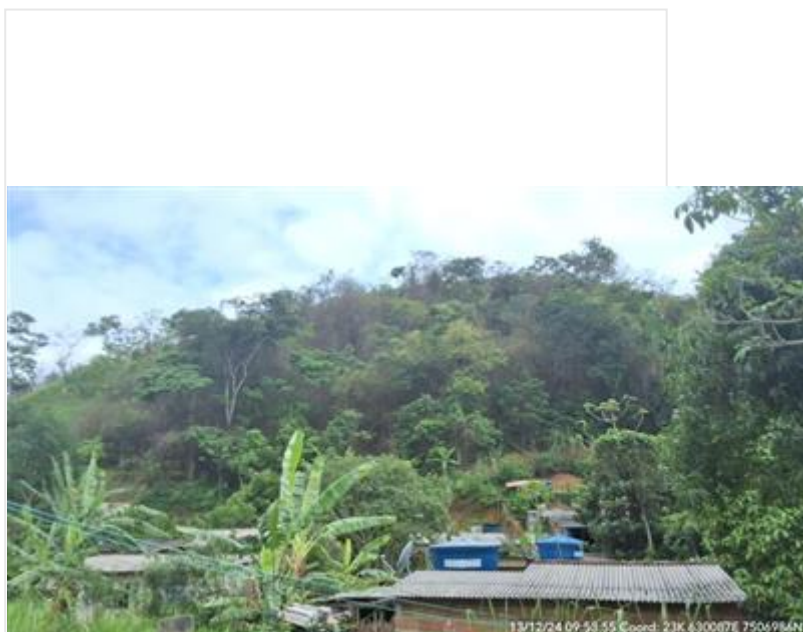
Foto\_encos\_nat-20241213-125355.jpg

**50 – 100m**

**60**

**Corte único na base de encosta natural, há escavação acima do corte para instalação de caixa d' água. Área próxima de drenagem natural da encosta e casas no fundo de vale; a frente delas há um córrego e planície de inundação.**

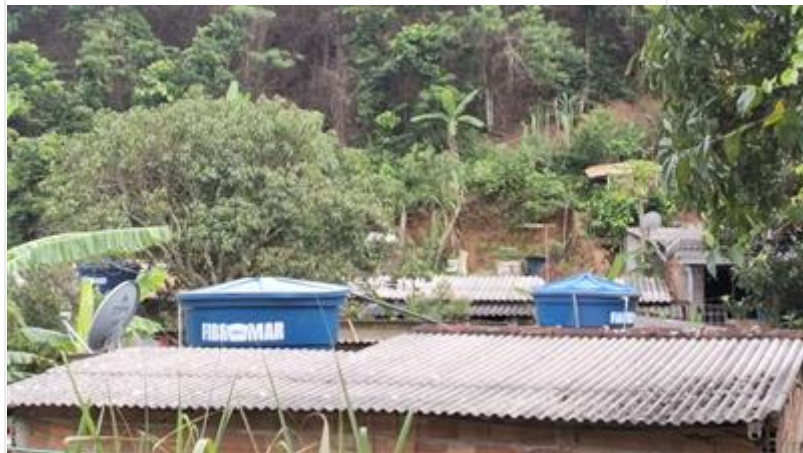
Foto\_cort\_un-20241213-125406.jpg

**1 - 5m**

**90**

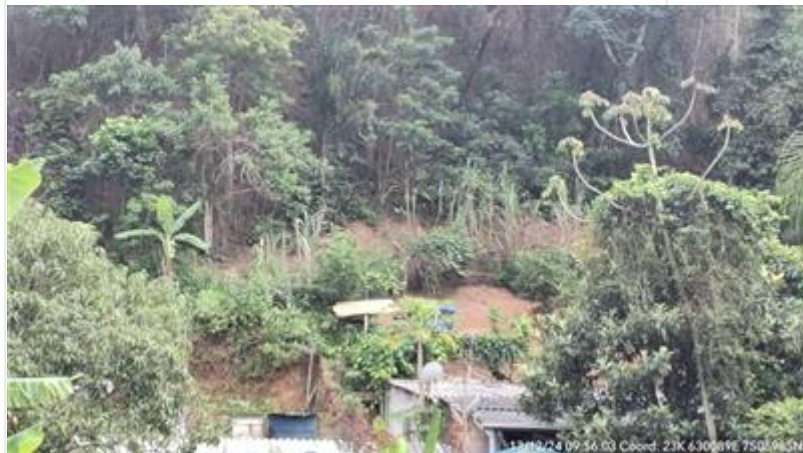
Foto\_material-20241213-125602.jpg

**Solo residual maduro.**

- **Lixo**
- **Entulho**

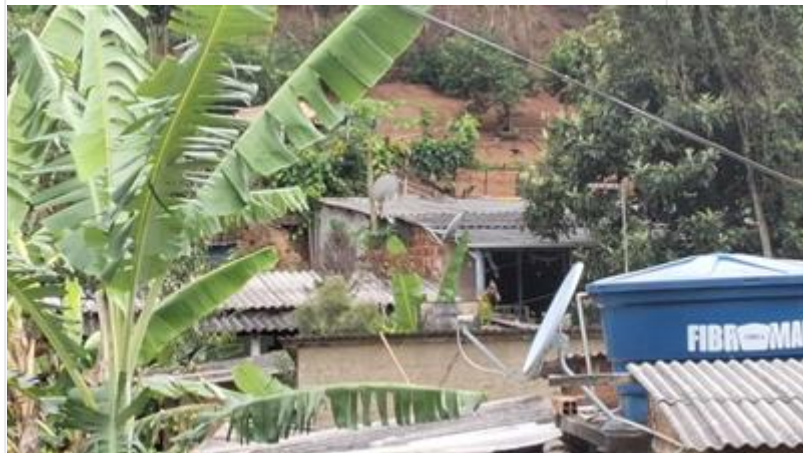
Foto\_talude\_casa-20241213-125633.jpg

**Nulo**

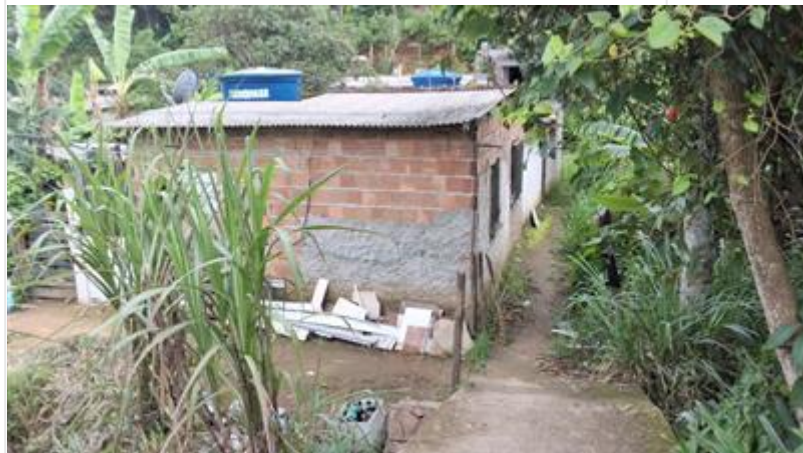
Foto\_vulnerabilidade-20241213-125657.jpg

**Alta: Danos estruturais esperados com excessivas deformações das estruturas, colapso parcial dos domicílios**

- **Sirenes**
- **Nudec**
- **Sinalização e Orientação de Alerta**
- **Educação e Conscientização da população**

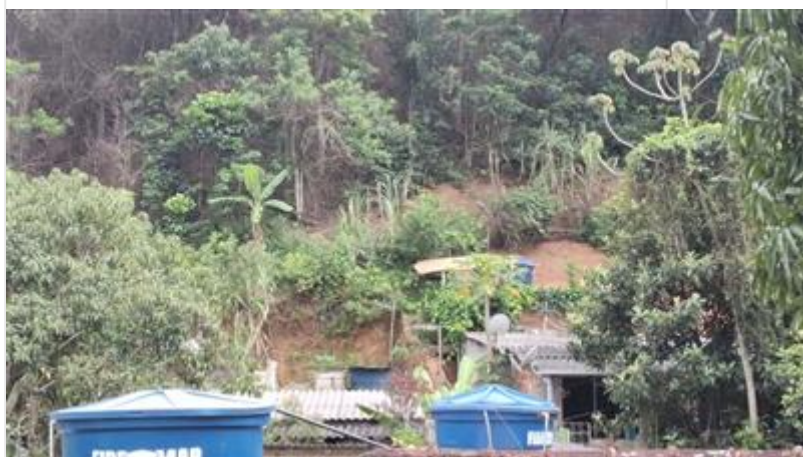
Foto\_Erosao\_Laminar-20241213-125732.jpg

**Não foi observado e nem relatado processo de movimento de massa na encosta, no entanto apresenta erosão na face de talude.**

**Setor com casas vulneráveis em fundo de vale com intenso fluxo de água, casas encaixadas em cortes verticais na base da encosta natural. Não foi observado processo geológico ativo no entanto há processo erosivo na face de talude de corte que pode se intensificar por fluxo superficial.**

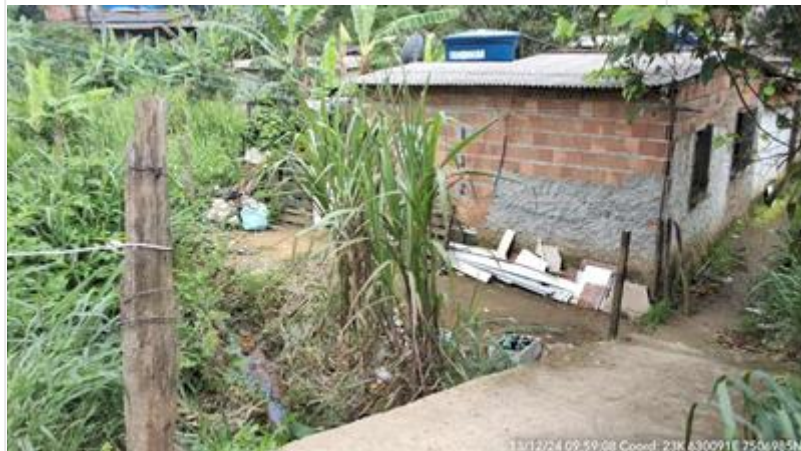
Foto\_agua-20241213-125907.jpg

**Concentração de água em superfície (enxurrada)**

- **Inexistente**

**Céu aberto**

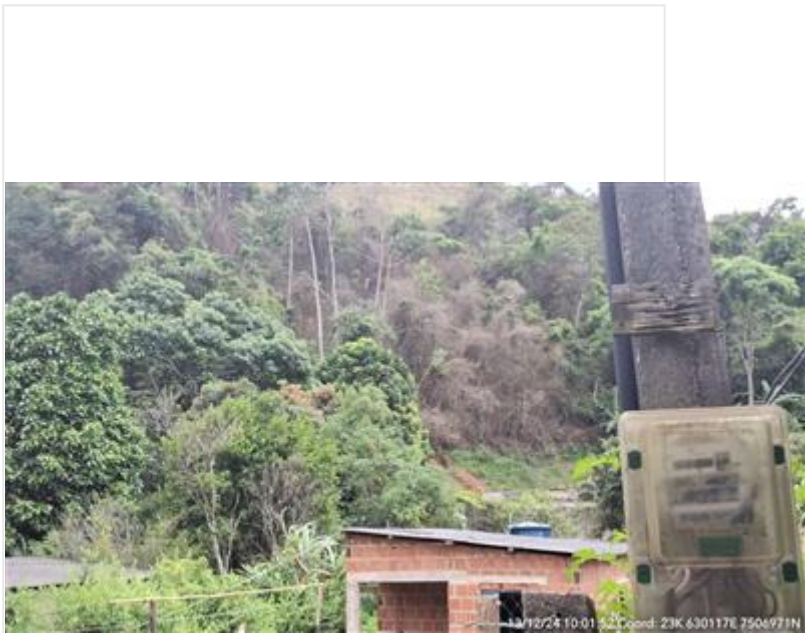
Foto1-20241213-130151.jpg

Escavação a montante para caixa d' águas
