## FICHA DE CAMPO

**MD\_ÁguaFria\_172**

**MD\_ÁguaFria\_172\_JP\_TS\_\_8**

**Osmar do Nascimento**

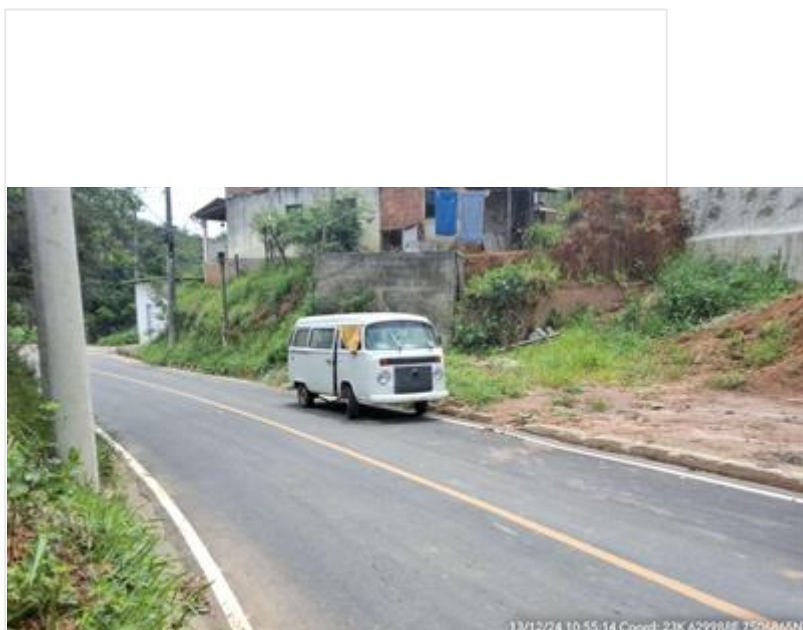
Foto do acesso:

**Veicular**

**Pavimentado**

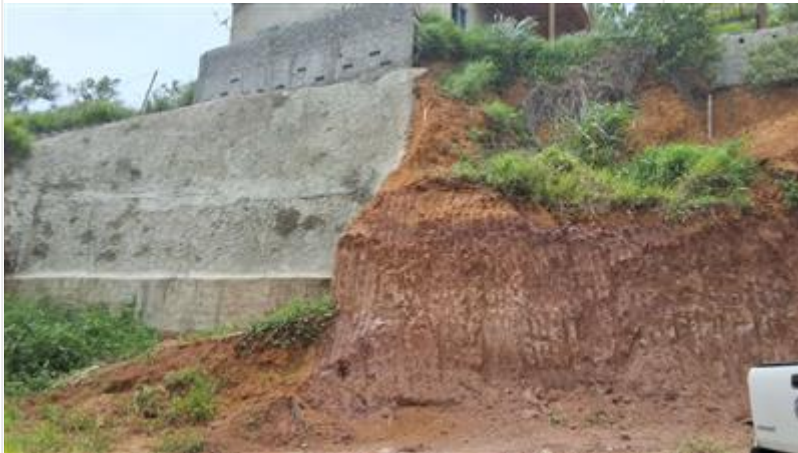
Foto do talude de corte único:

- **Talude de corte único**

**5 - 20m**

**90**

**Talude de corte verticalizado na base, com marca de escavação com maquina, e no topo com inclinação mais suave e cavidades concavas**

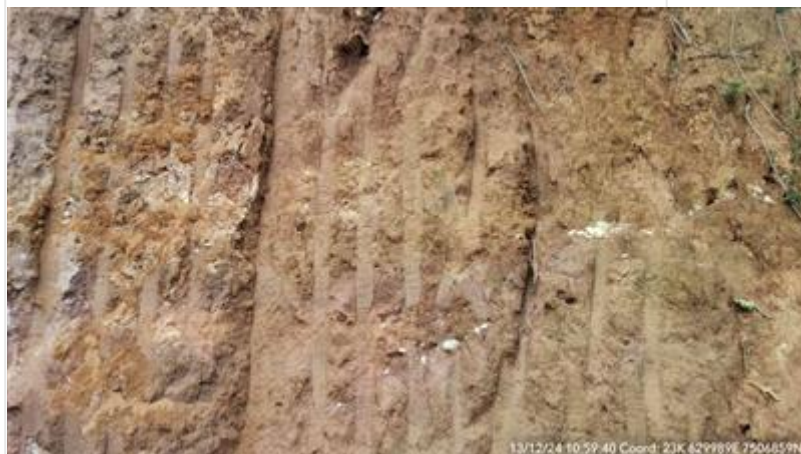
Foto do material predominante:

- **Solo residual**

**Solo residual maduro, é possível observar estruturas originais da rocha na área onde foi escavado, mas no topo solo muito alterado**

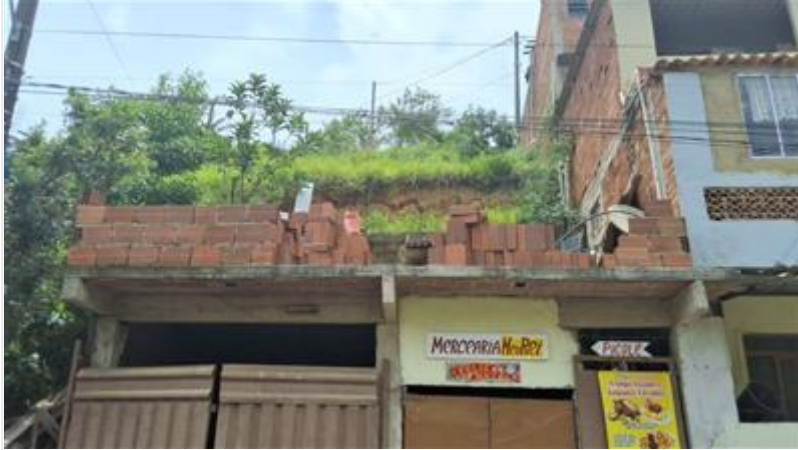
Foto Distância talude – casa

**Nulo**

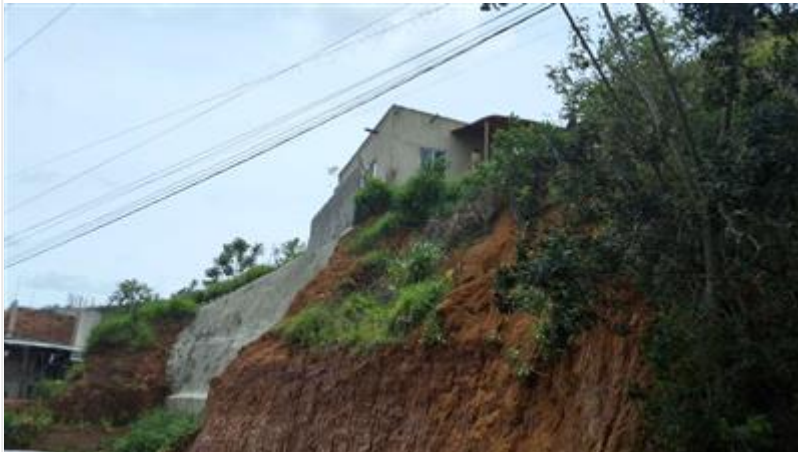
Foto Distância topo do talude - base da casa

**1 - 2m**

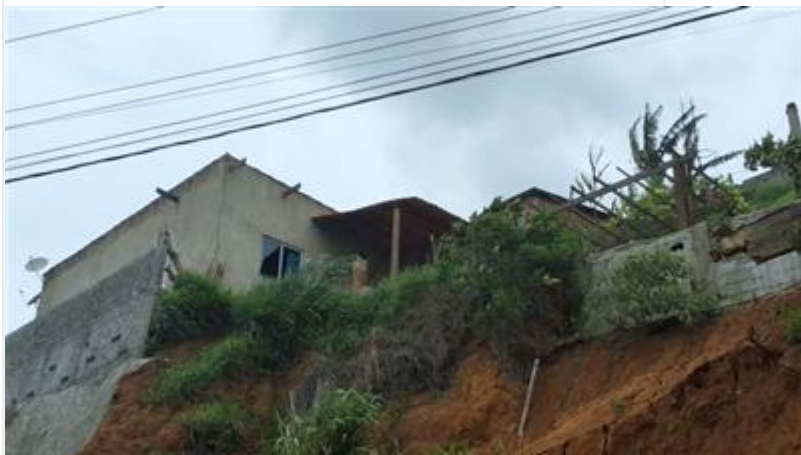
Foto do Vulnerabilidade:

**Alvenaria**

**Média: Danos esperados relacionados a trincas e colapso parcial nas paredes**

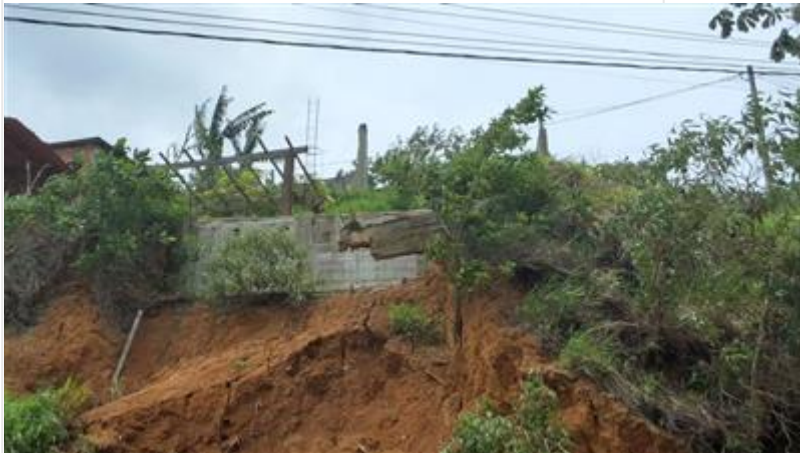
Foto Estrutura colapsada

Há uma obra de contenção no talude a jusante, na direção da casa, que minimiza o risco para a mesma. No entanto ela não está finalizada e não é em todo talude, onde também foi observado estrutura colapsada em seu topo. Edificação ao lado englobada no setor por estar na frente de mesmo talude e com distância nula para o mesmo

- Sirenes
- Nudec
- Sinalização e Orientação de Alerta
- Educação e Conscientização da população

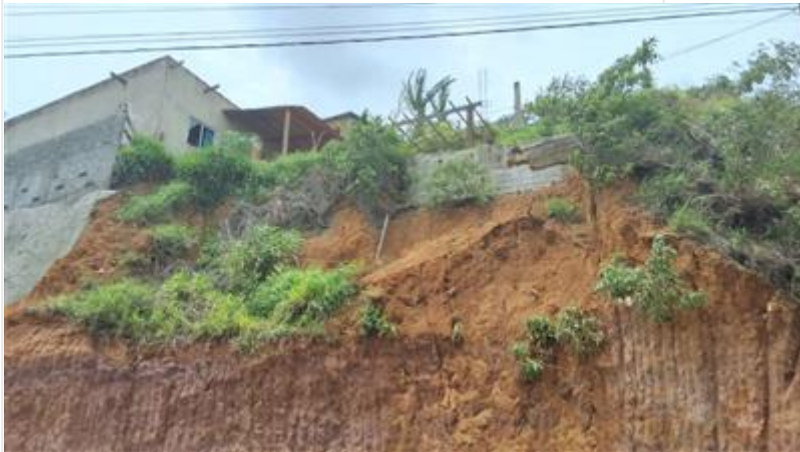
Foto Erosão Laminar

**Não foi observado e nem relatado processo de movimento de massa na encosta, no entanto apresenta processo erosivo avançado em seu topo e marcas de percolação de água.**

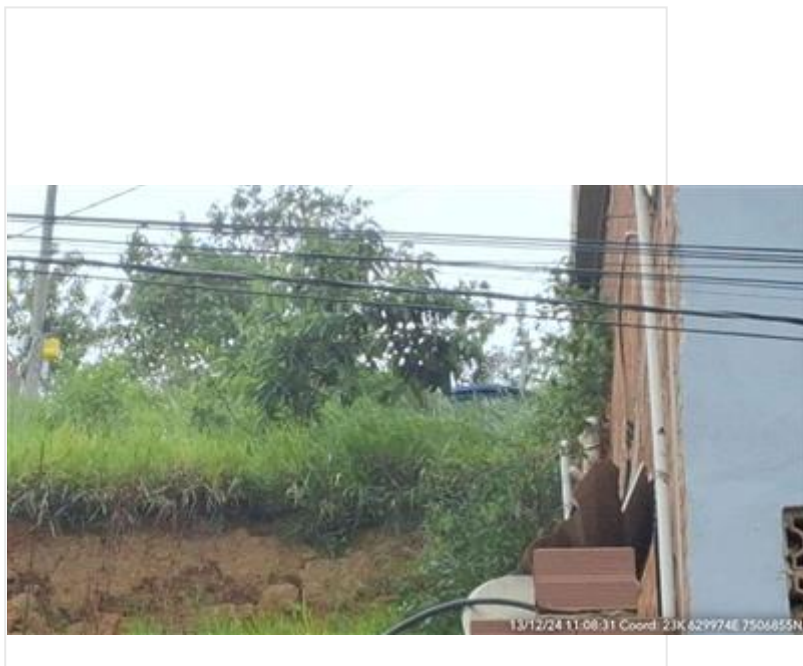
Foto da presença de água:

**Concentração de água em superfície (enxurrada)**

- **Inexistente**

**Sem mina aparente**
