## FICHA DE CAMPO

**MD\_ÁguaFria\_173**

**MD\_ÁguaFria\_173\_BC\_SC\_\_1**

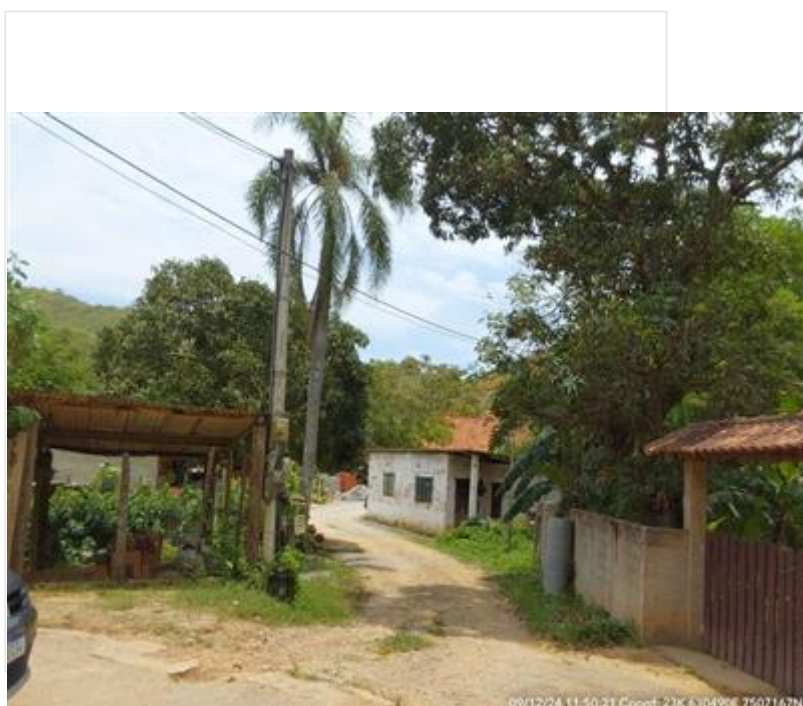
Foto do acesso:

**Veicular**

**Não Pavimentado**

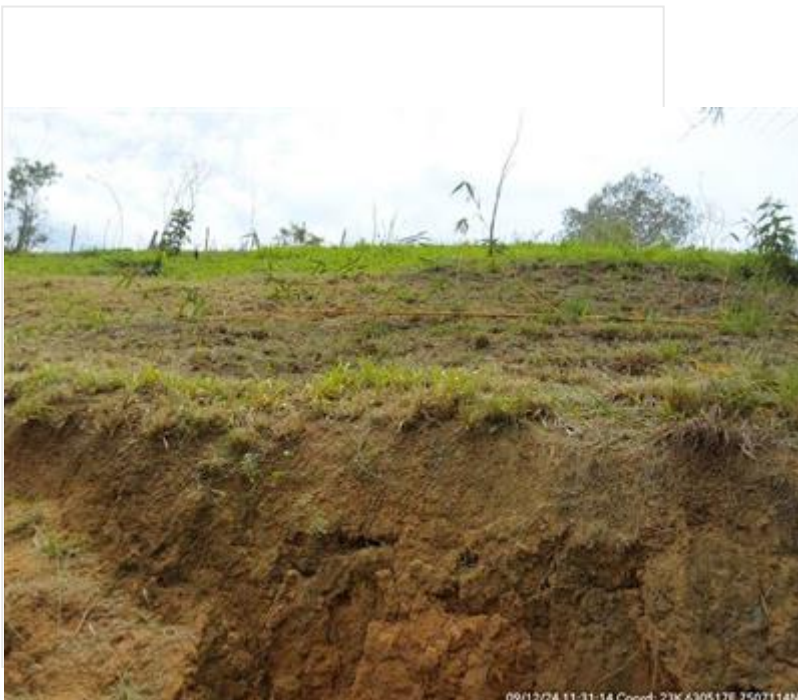
Foto da encosta natural:

**20 - 50m**

**60**

**Encosta natural, baixa inclinação, apresenta cortes na base.**

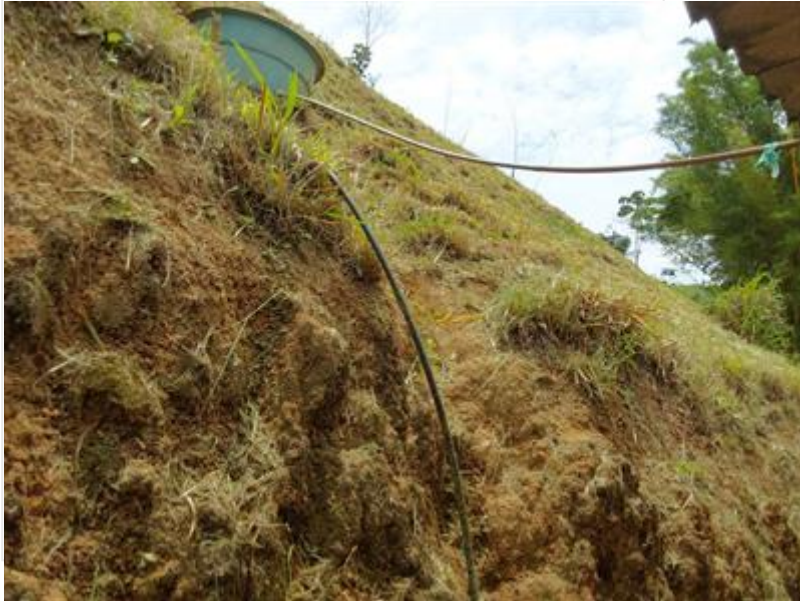
Foto do talude de cortes múltiplos:

**1 - 5m**

**75**

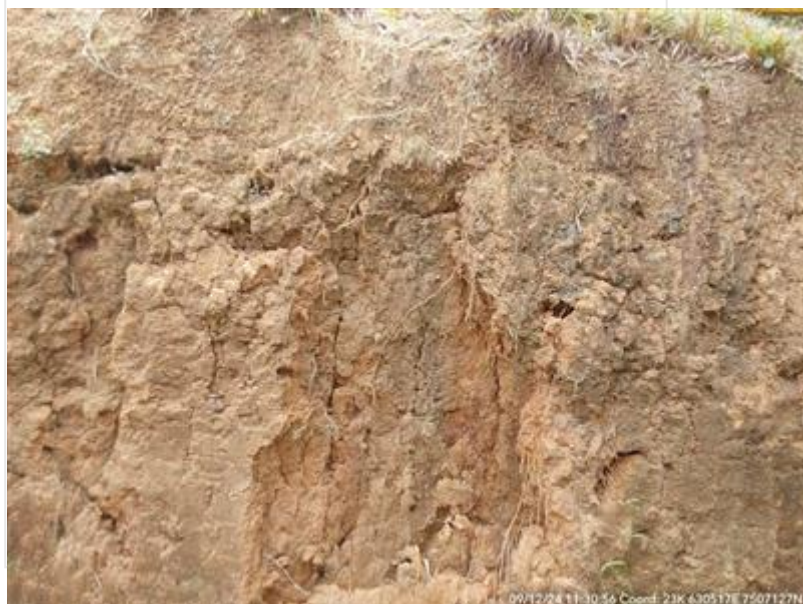
Foto do material predominante:

- **Solo residual**

**Perfil de solo bem desenvolvido, com material consolidado.**

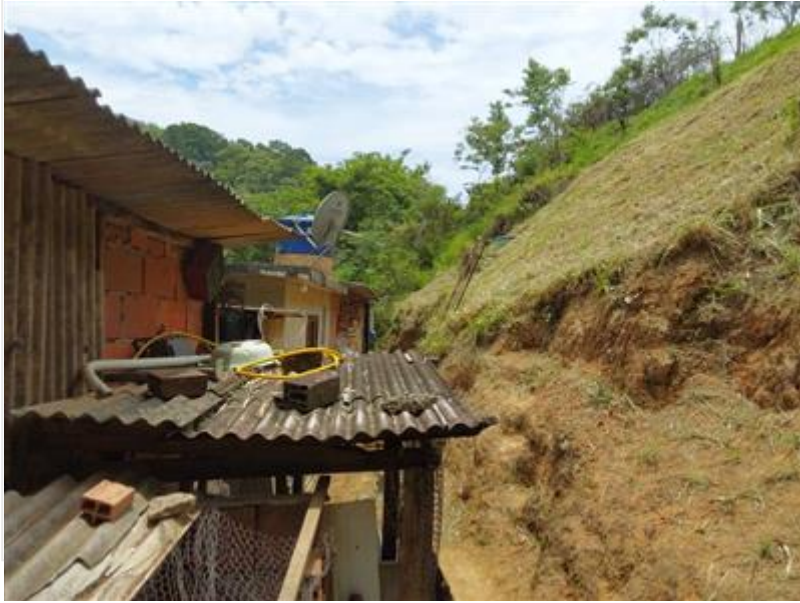
Foto Distância talude – casa

**1 - 2m**

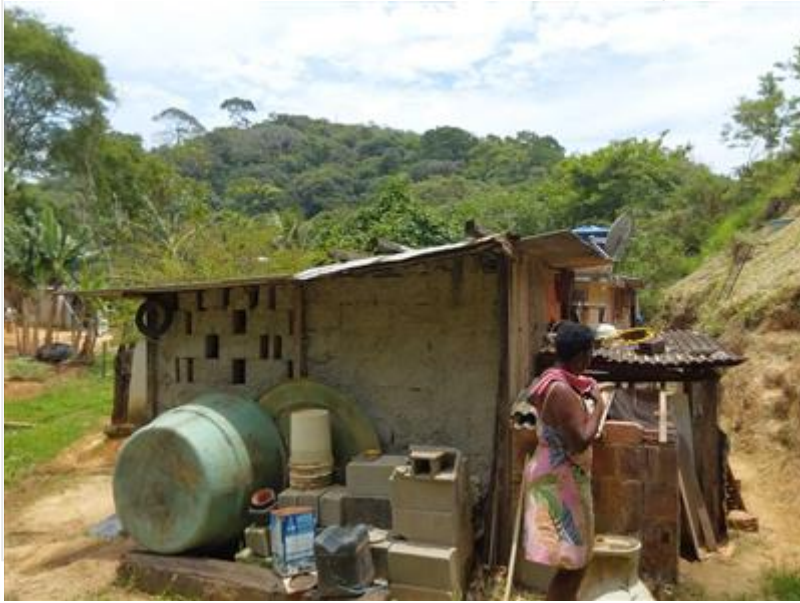
Foto do Vulnerabilidade:

**Alvenaria**

**Média: Danos esperados relacionados a trincas e colapso parcial nas paredes**

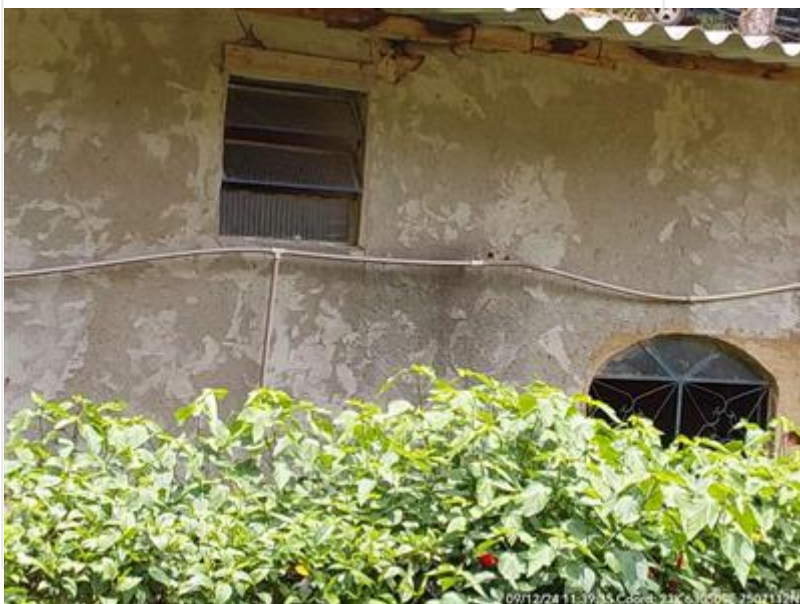
Foto Trincas em moradias

- **Erosão laminar**
- **Trincas em moradias**
- **Trincas em muros**

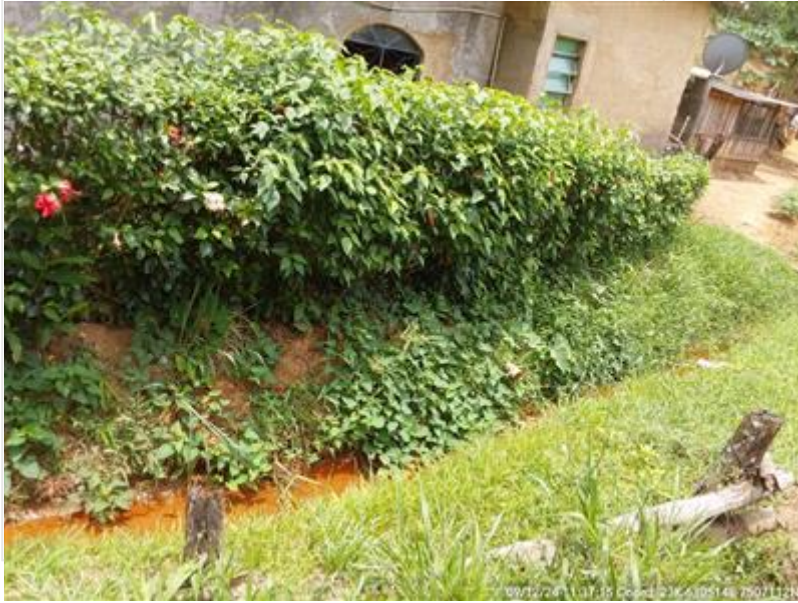
Foto da presença de água:

**Sem histórico de recorrência, vala a meia encosta lançando água na lateral das casas.**

**Concentração de água em superfície (enxurrada)**

- **Inexistente**

**Céu aberto**

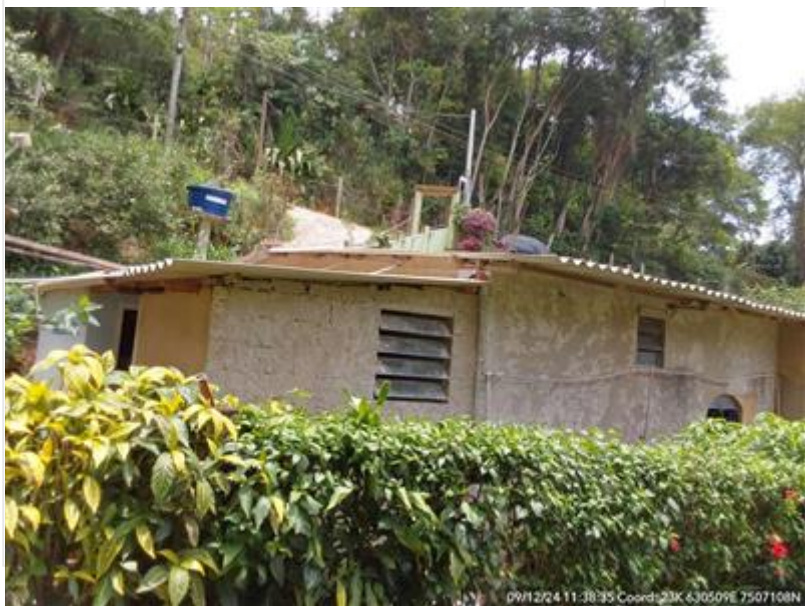
Foto1

Casas na margem oposta da drenagem.

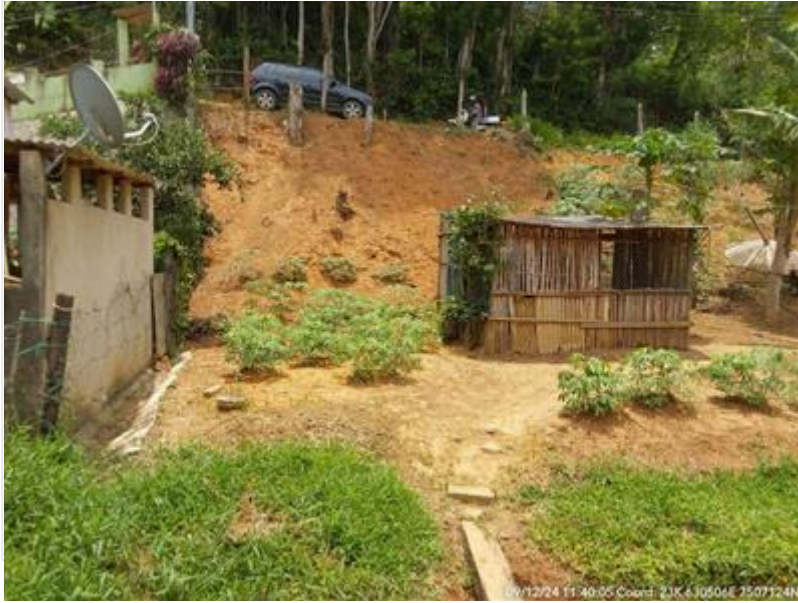
Foto2

**Perfil de corte na margem oposta.**

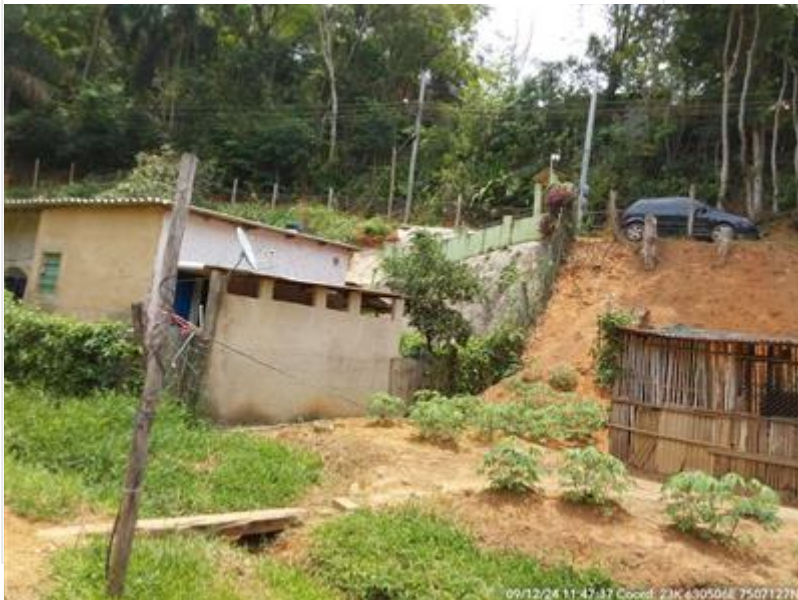
Foto3

**Impermeabilização de corte com concreto.**

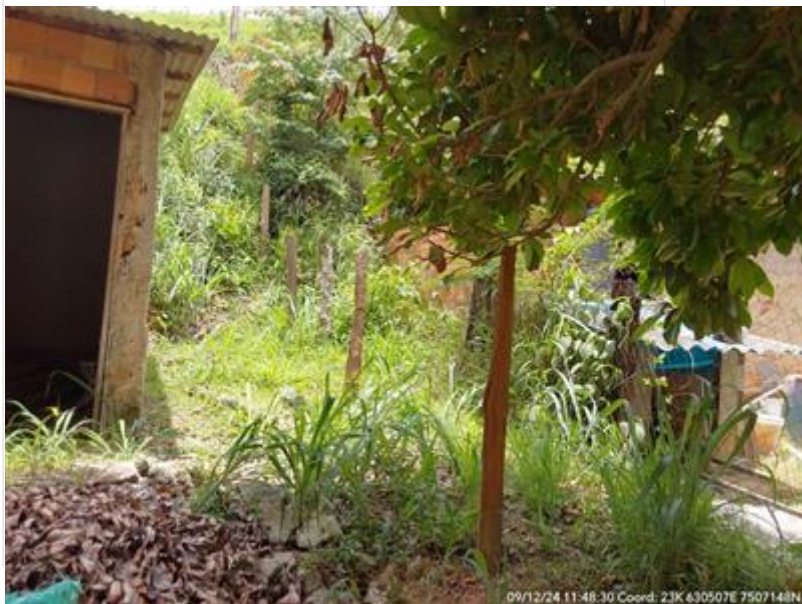
Foto4

**Descida da vala com fluxo intenso.**
