## FICHA DE CAMPO

**MD\_ÁguaFria\_173**

**MD\_ÁguaFria\_173\_BC\_SC\_\_10**

**Travessa da Água Fria, 347**

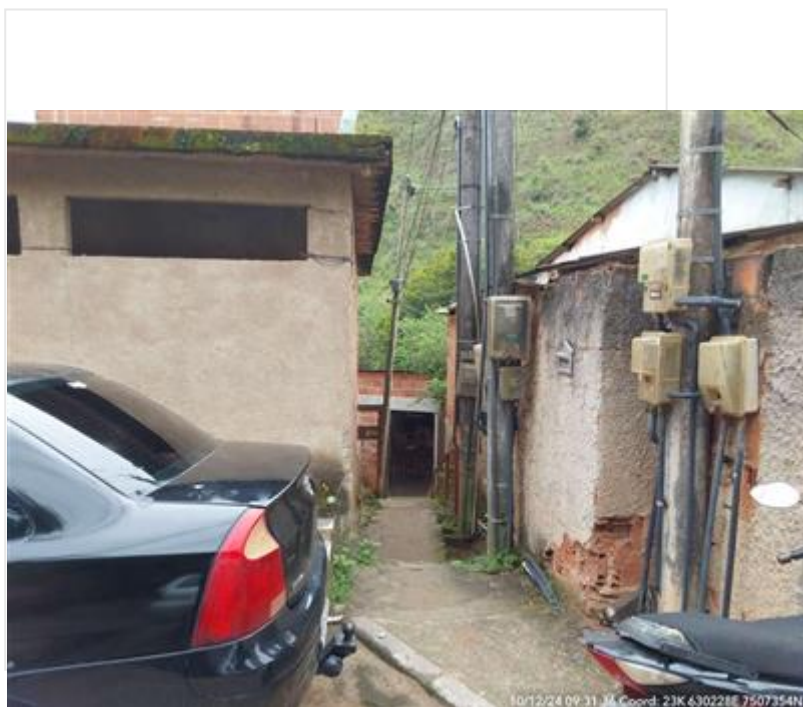
Foto do acesso:

**Veicular**

**Não Pavimentado**

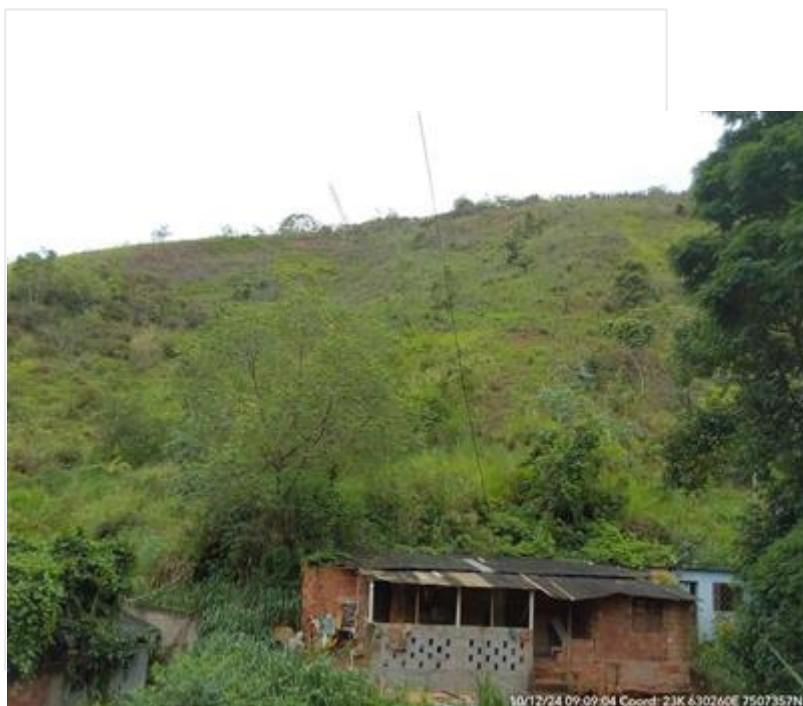
Foto da encosta natural:

**50 – 100m**

**60**

**Encosta natural com marcantes feições erosivas ativas e avanço de um possível movimento de massa de alto porte. Do outro lado do córrego, nota-se feições de instabilidade significativos com cicatriz de processo de movimento de massa ocasionado há cerca de 2 anos. Logo, há alta possibilidade de avanço desses processos em períodos de chuvas intensas ou prolongadas.**

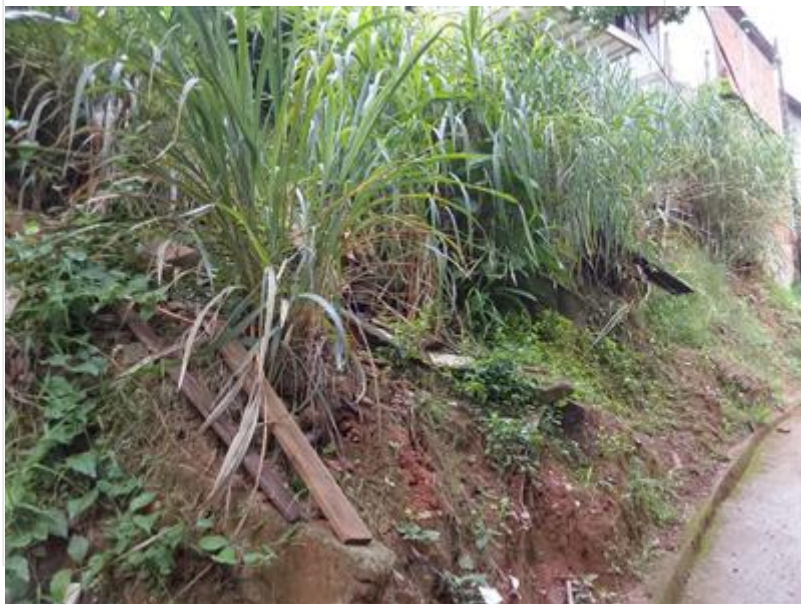
Foto do talude de cortes múltiplos:

**5 - 20m**

**75**

**Material bem alterado com vegetação de baixo a médio porte no talude. Há presença de bananeira, como indicativo de solo úmido. Do outro lado do córrego há uma encosta natural com casas na proximidade do sopé.**

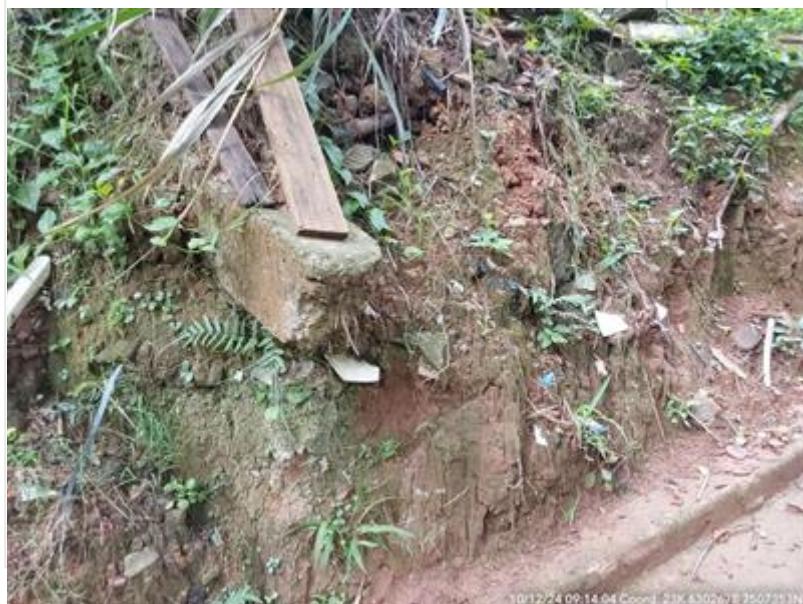
Foto do material predominante:

**Solo residual maduro consolidado e lixiviado, assim como aterro no topo do talude.**

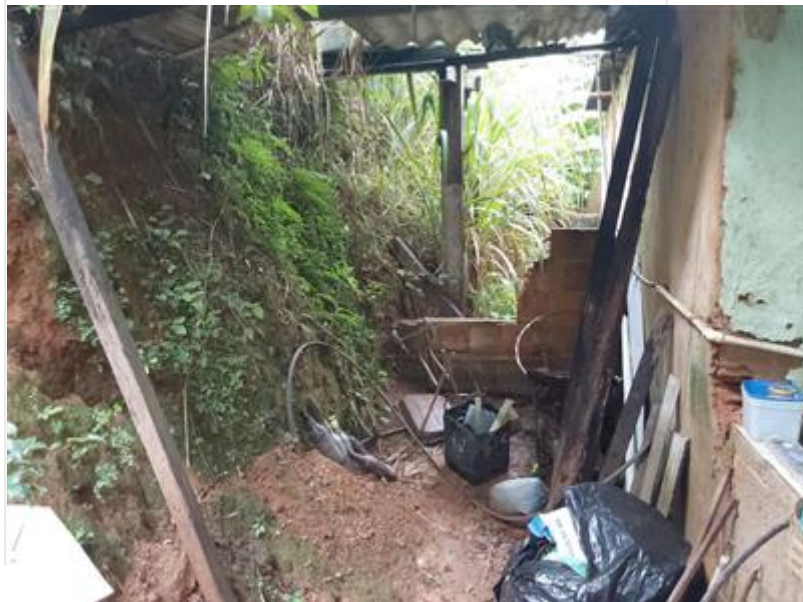
Foto Distância talude – casa

**1 - 2m**

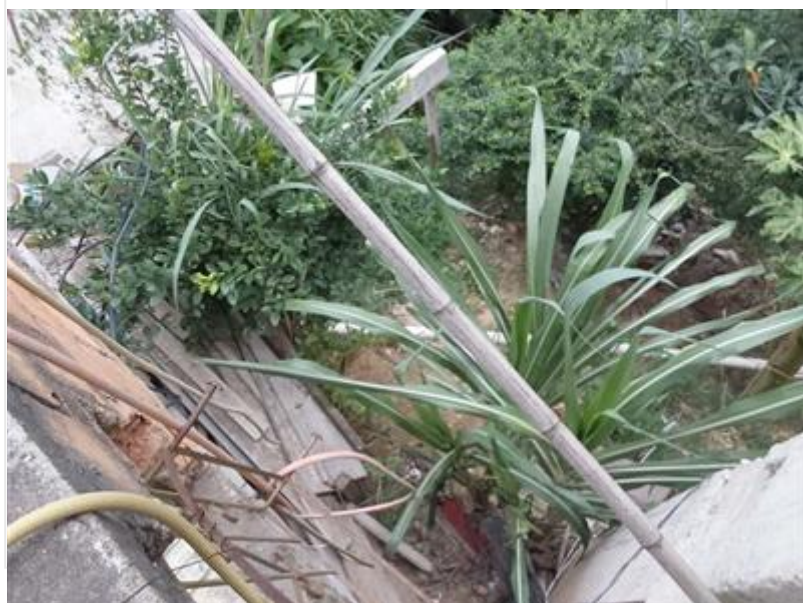
Foto Distância topo do talude - base da casa

**Nulo**

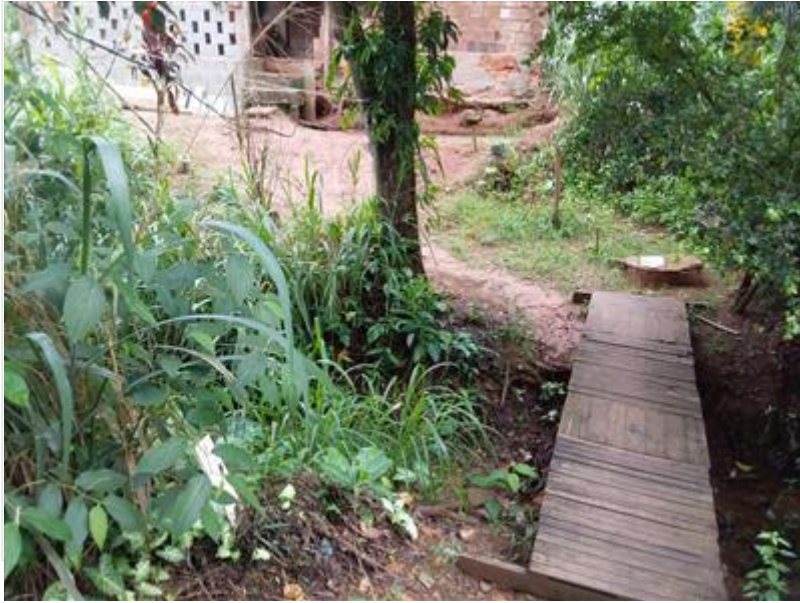
## Foto Distância da Drenagem

**1 - 2m**

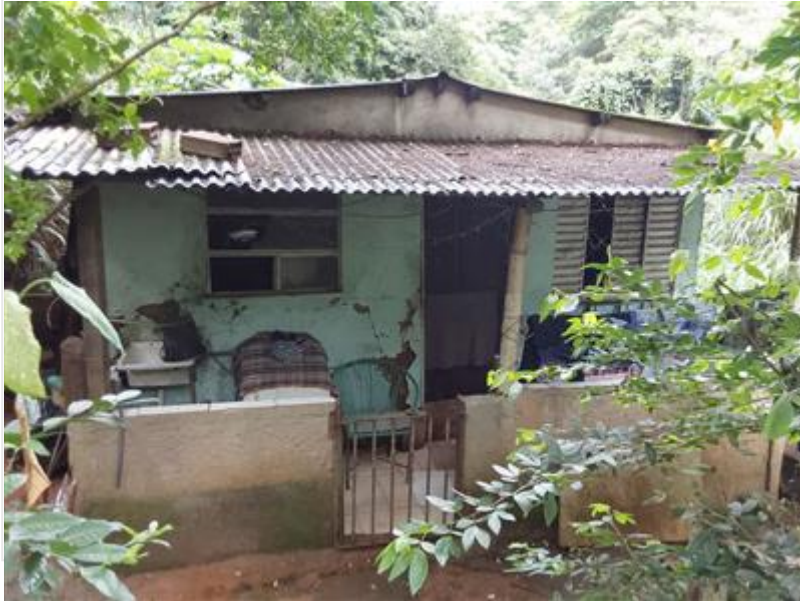
Foto do Vulnerabilidade:

**Alta: Danos estruturais esperados com excessivas deformações das estruturas, colapso parcial dos domicílios**

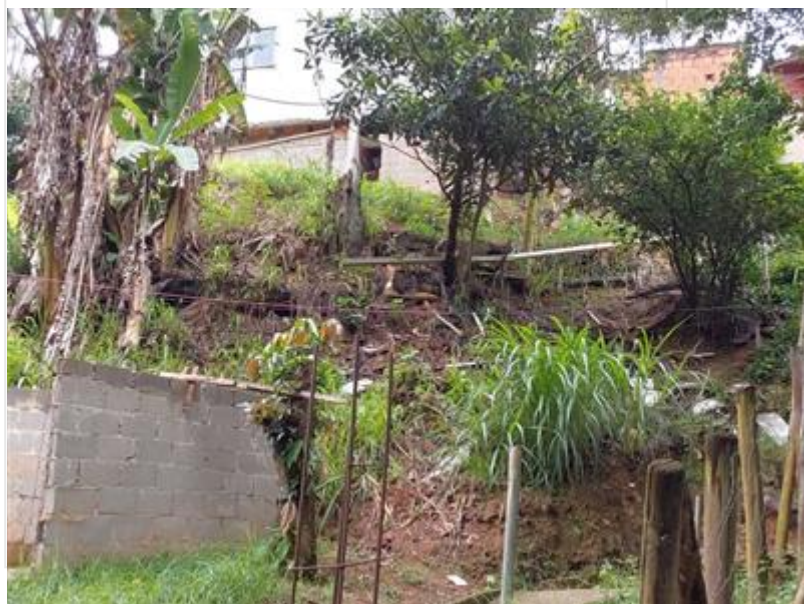
Foto do deslizamentos:

**Planar**

**Relato da moradora de movimento de massa a cerca de 2 anos, a jusante da moradia.**

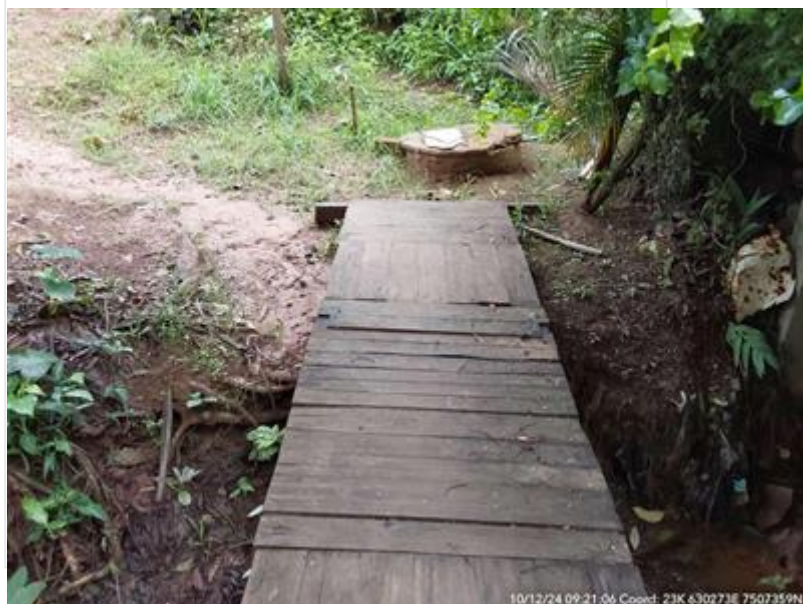
Foto da presença de água:

**Concentração de água em superfície (enxurrada)**

- **Inexistente**

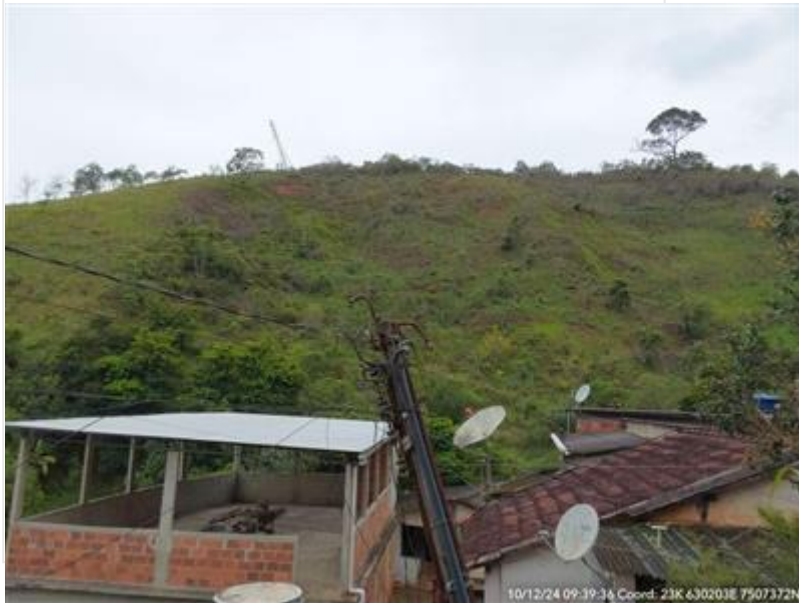
Foto1

**Visada frontal da encosta natural onde há indícios de um possível processo rotacional, onde pode-se observar alguns afundamentos e soerguimentos de material.**
