## FICHA DE CAMPO

**MD\_ÁguaFria\_173**

**MD\_ÁguaFria\_173\_BC\_SC\_\_11**

**Água Fria, 182**

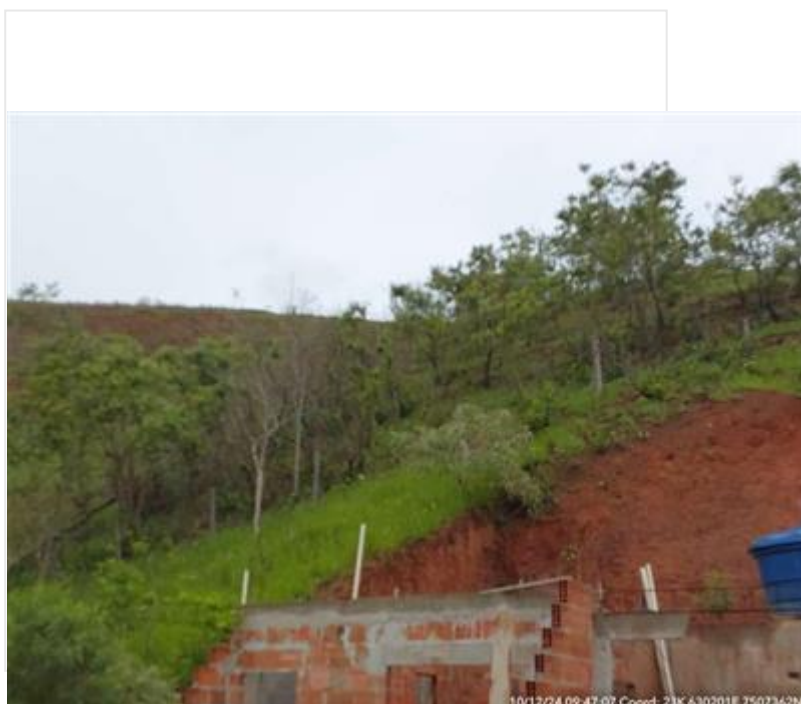
Foto da encosta natural:

**5 - 20m**

**60**

**Encosta natural com cicatriz de deslizamento no sopé.**

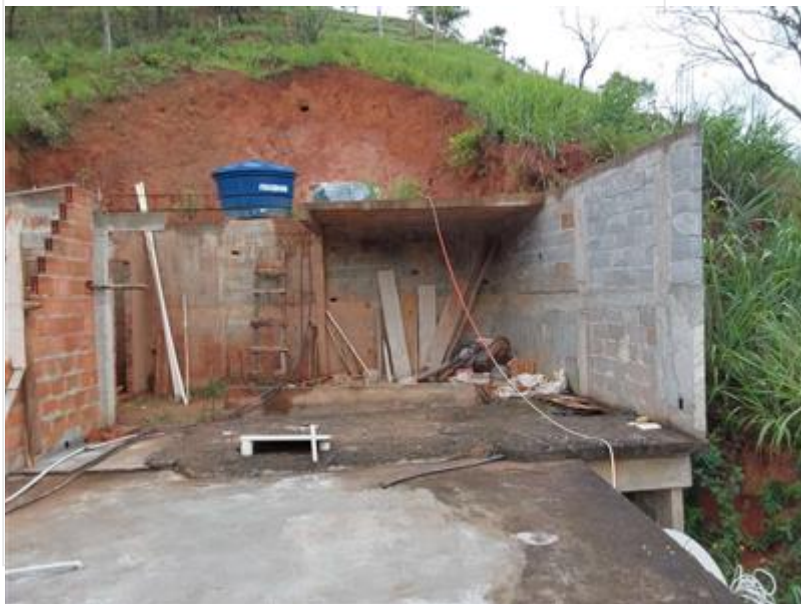
Foto do talude de cortes múltiplos:

**5 - 20m**

**80**

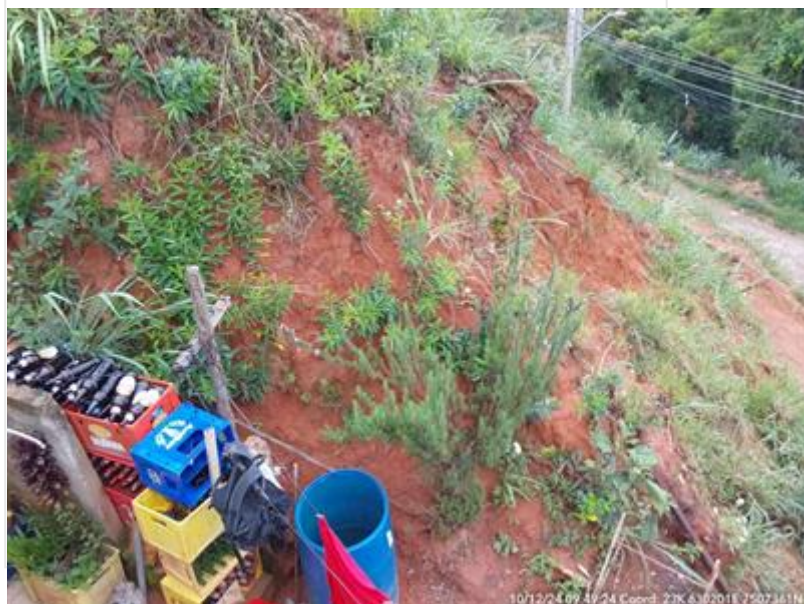
Foto do material predominante:

- **Solo residual**

**Material bem homogêneo, consolidado com horizonte bem desenvolvido sem sinais de lavagem entre os horizontes.**

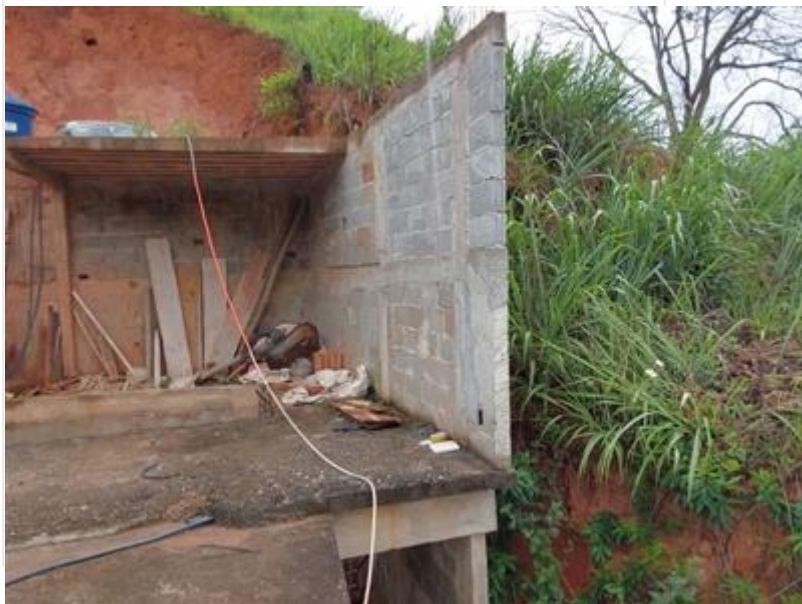
Foto Distância talude – casa

**Nulo**

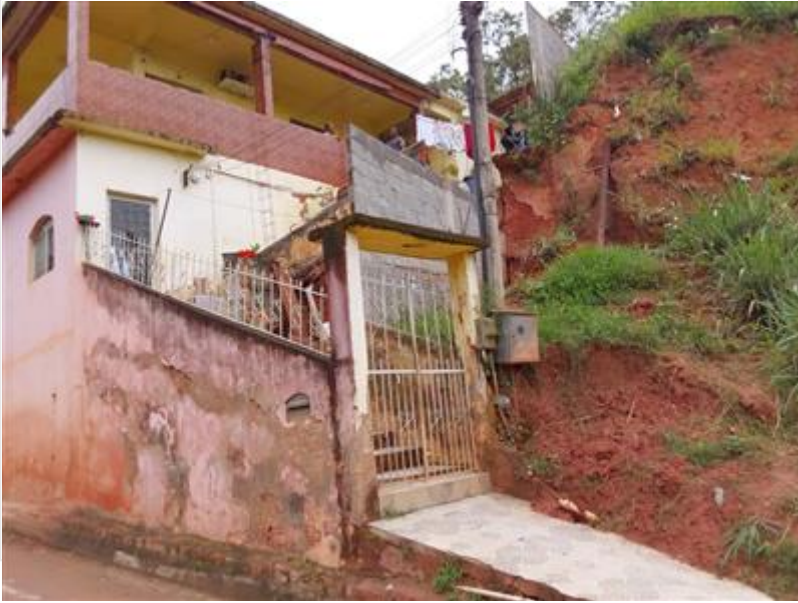
Foto do Vulnerabilidade:

**Alvenaria**

**Baixa: Danos Estruturais não esperados**

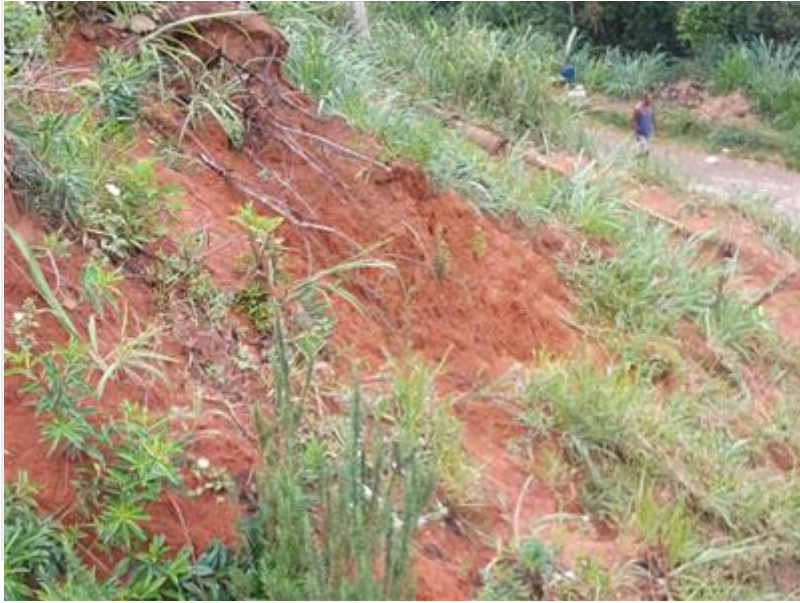
## Foto Sulcos

- **Cicatrizes**
- **Sulcos**

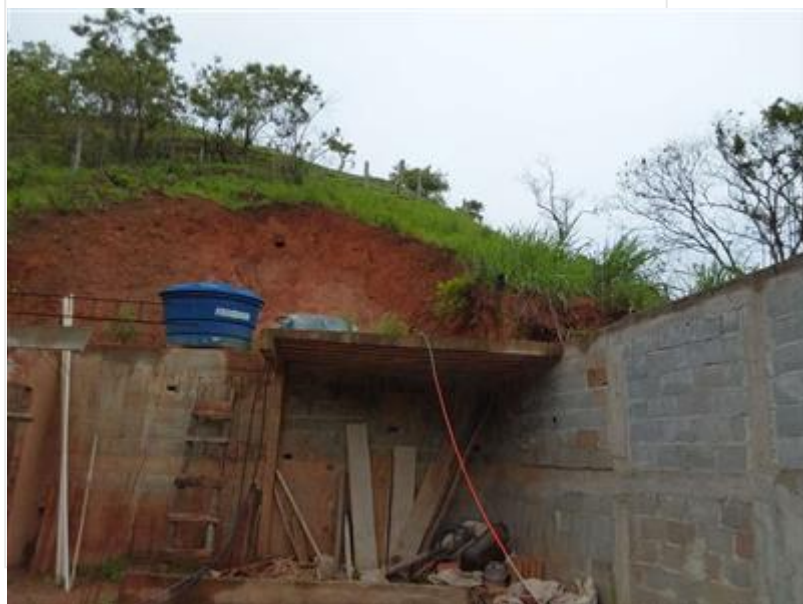
Foto do deslizamentos:

**Planar**

**Deslizamento ocorrido a 3 anos sem atingimento de casas, moradores fizeram estruturas de concreto para segurar o avanço do processo. Mas ainda há uma cicatriz exposta.**

**Encosta com cortes intensos, material lançado no talude lateral à casa, deslizamento pretérito relatado, com algumas estruturas de concreto executadas pelo morador, mas sem eficácia para a cicatriz existente.**

- **Educação e Conscientização da população**
- **Sinalização e Orientação de Alerta**
- **Nudec**
- **Sirenes**

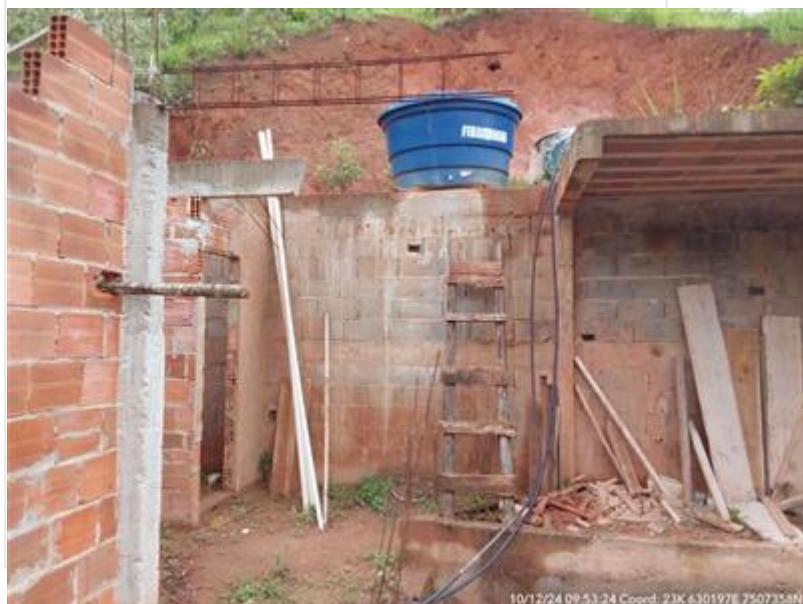
Foto da presença de água:

- **Sem vazamento aparente**

- **Inexistente**

**Sem mina aparente**

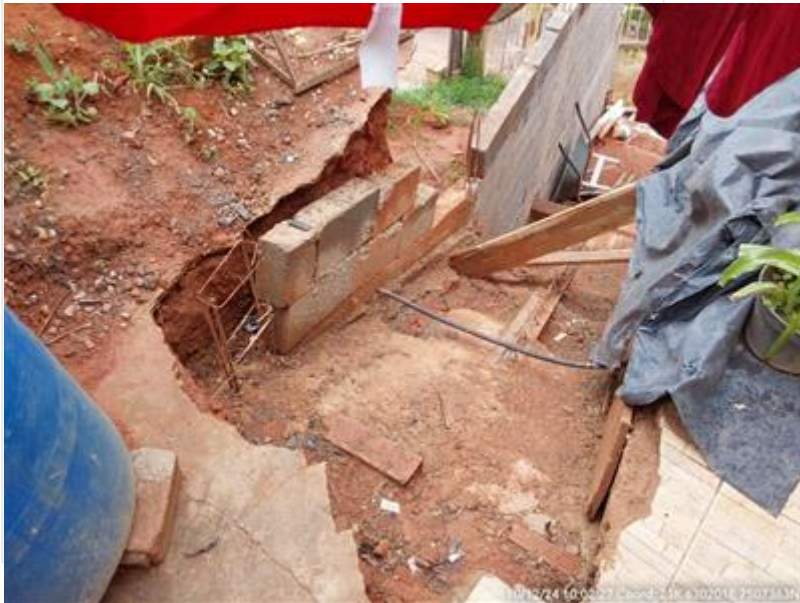
Foto1

**Estrutura em construção pelos moradores.**

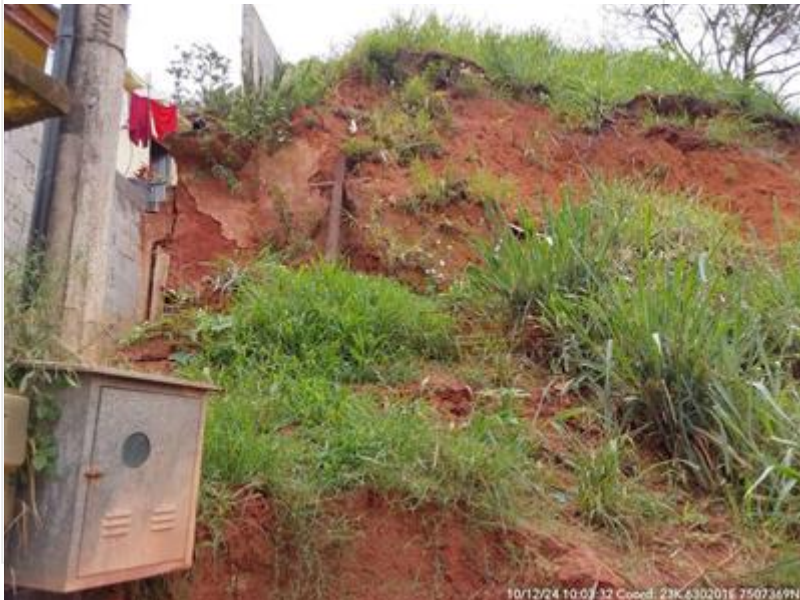
Foto2

**Talude lateral das edificações.**
