## FICHA DE CAMPO

**MD\_ÁguaFria\_173**

**MD\_ÁguaFria\_173\_BC\_SC\_\_12**

**Água Fria, 275**

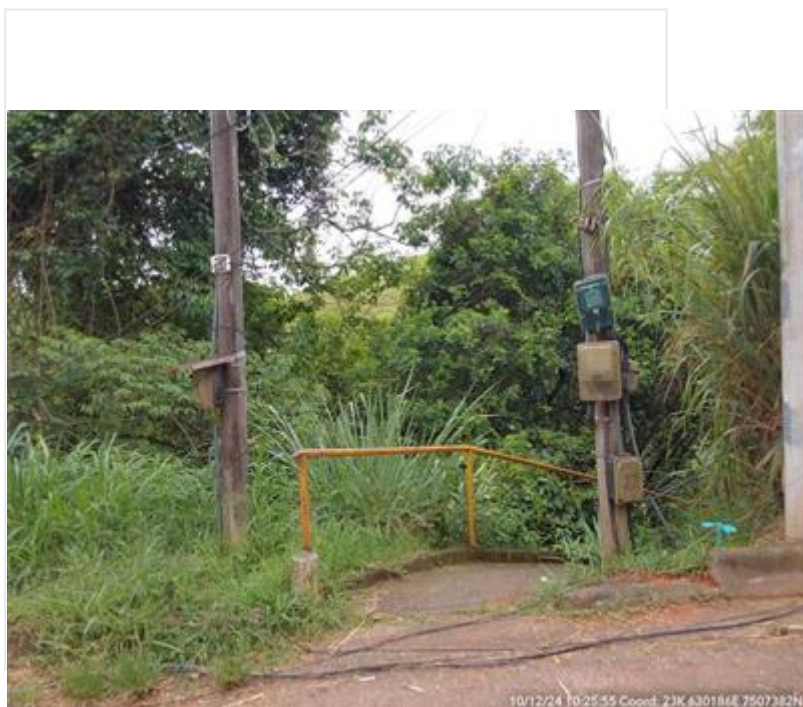
Foto do acesso:

**Veicular**

**Não Pavimentado**

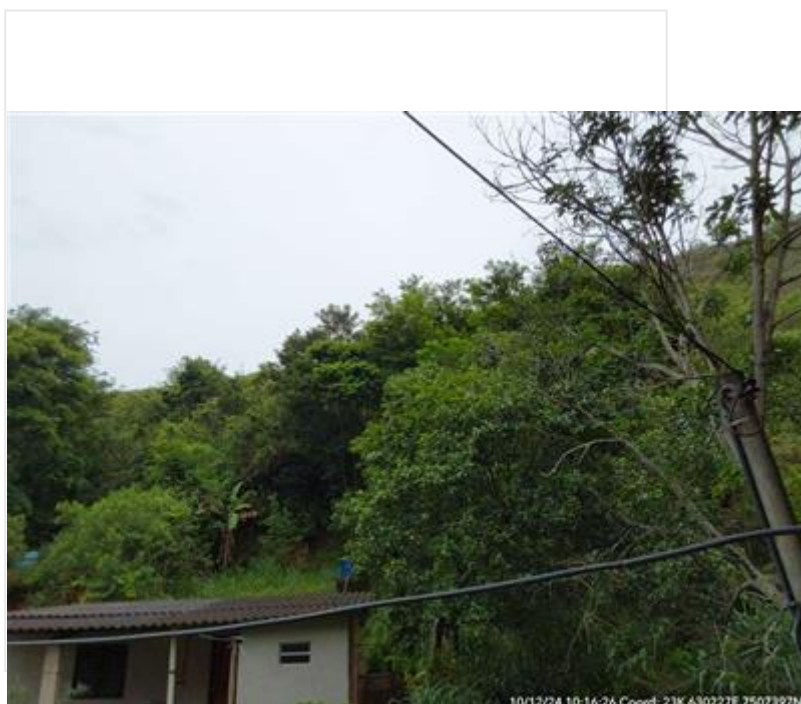
## Foto da encosta natural:

**20 - 50m**

**55**

**Encosta natural com cortes no sopé, próximos a drenagem.**

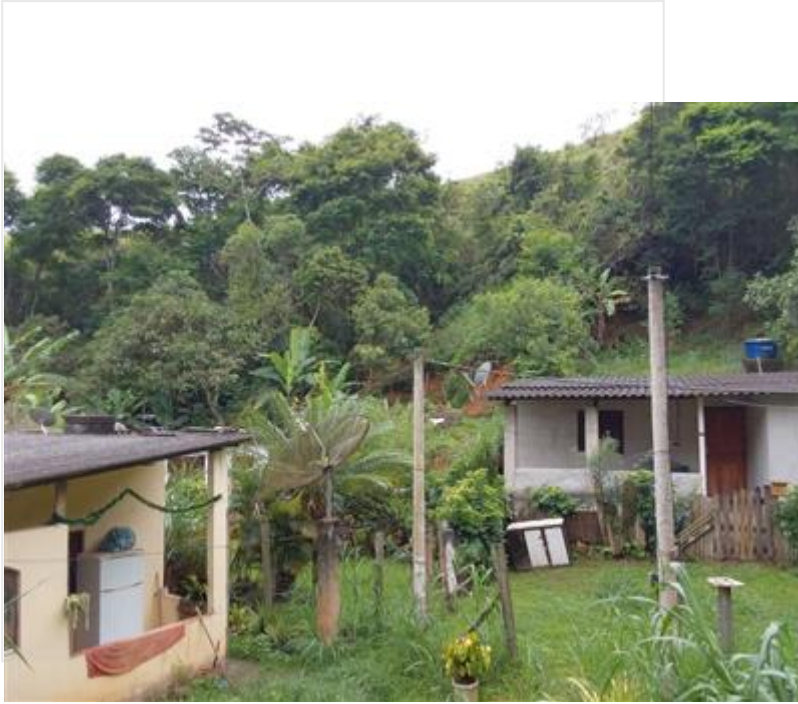
Foto do talude de cortes múltiplos:

**5 - 20m**

**75**

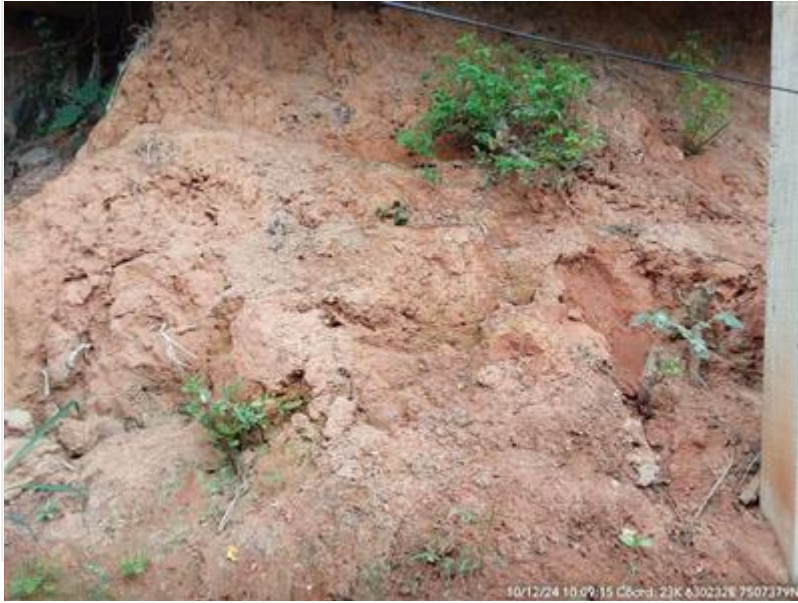
Foto do material predominante:

- **Solo residual**
- **Aluvião**

**Solo espesso bem desenvolvido com bastante vegetação.**

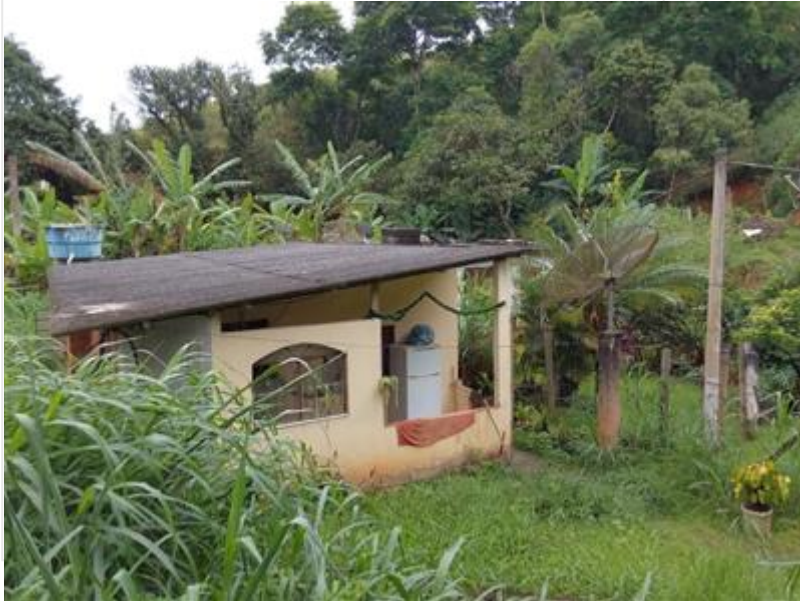
Foto Distância talude – casa

**3 - 4m**

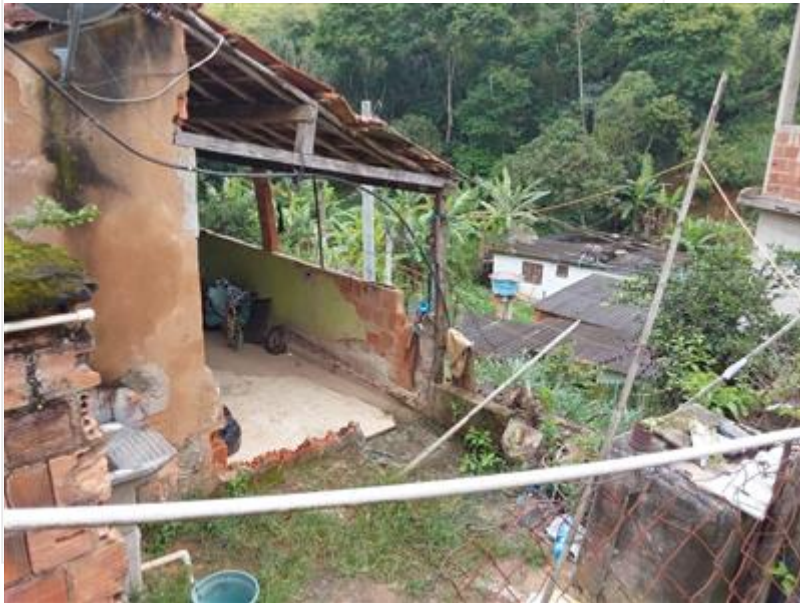
Foto Distância topo do talude - base da casa

**1 - 2m**

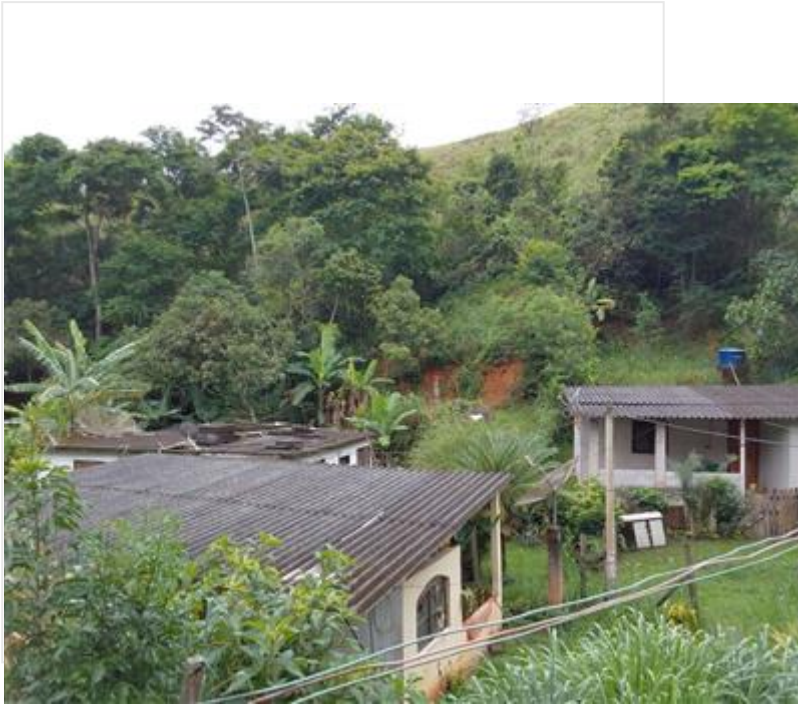
Foto do Vulnerabilidade:

**Alvenaria**

**Média: Danos esperados relacionados a trincas e colapso parcial nas paredes**

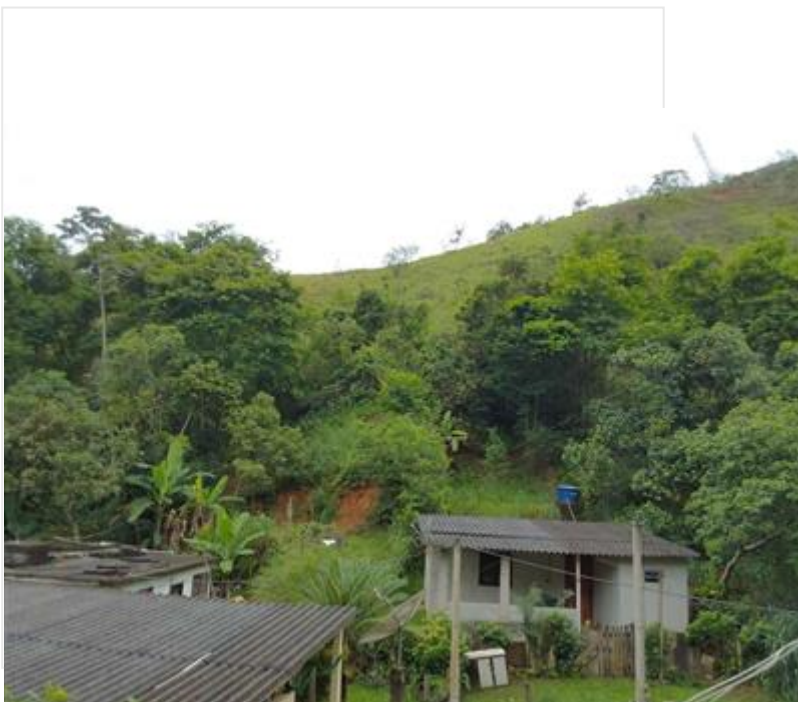
Foto Erosão Laminar

- **Erosão laminar**

**Sem indícios de deslizamentos pretéritos, solo exposto nos cortes aumentando o perigo.**

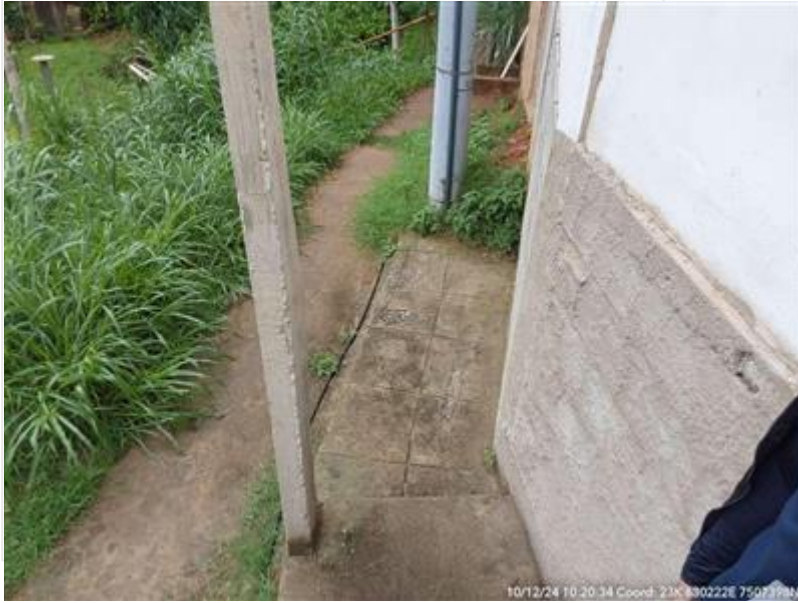
Foto da presença de água:

**Concentração de água em superfície (enxurrada)**

- **Inexistente**

- **Mina d'água**

**Sem mina aparente**

**Canalizado**

**Canal**
