## FICHA DE CAMPO

**MD\_ÁguaFria\_173**

**MD\_ÁguaFria\_173\_BC\_SC\_\_13**

**Água Fria, sn**

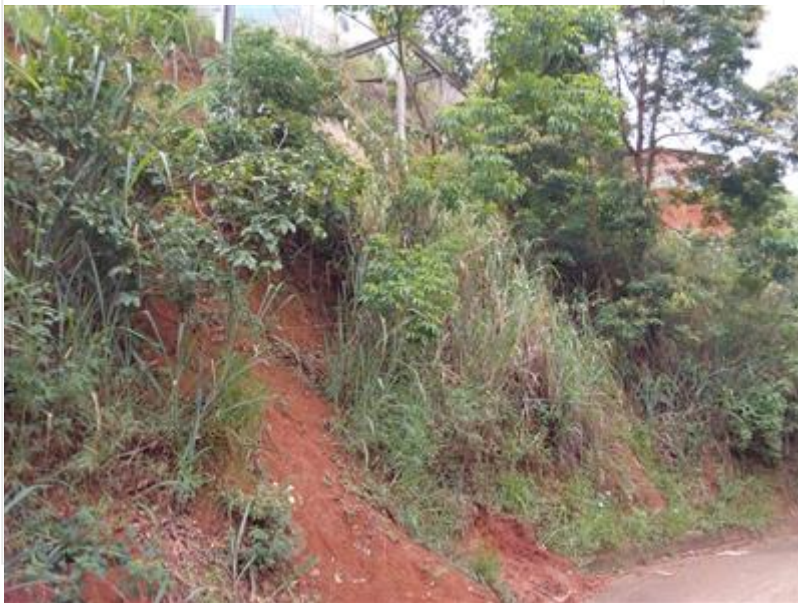
Foto do talude de cortes múltiplos:

**5 - 20m**

**85**

**Cortes múltiplos na via e em direção as edificações.**

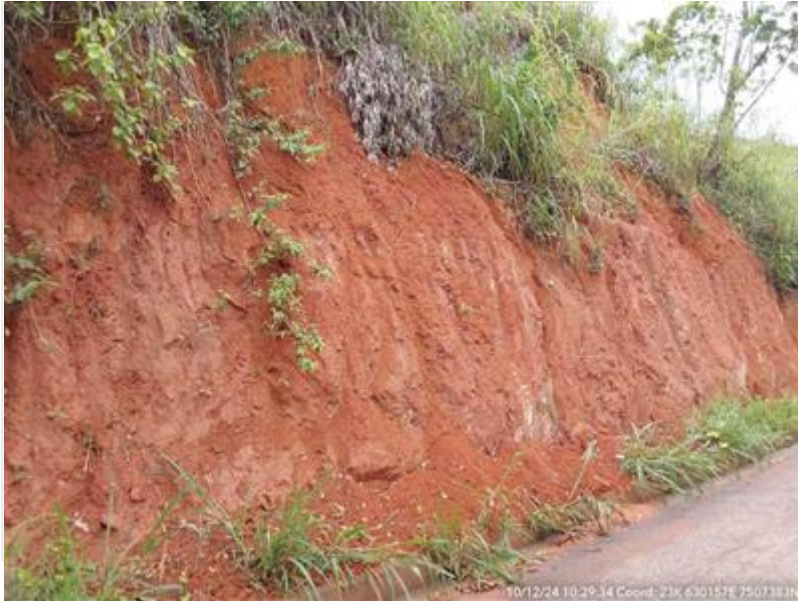
Foto do material predominante:

**Perfil de solo composto por rocha alterada no horizonte C, seguido de solo espesso com textura argilosa.**

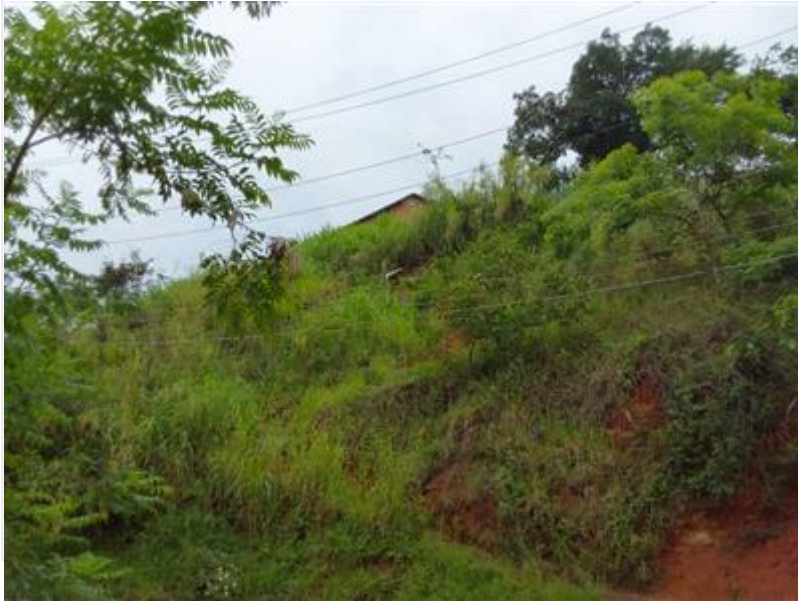
Foto Distância topo do talude - base da casa

**Nulo**

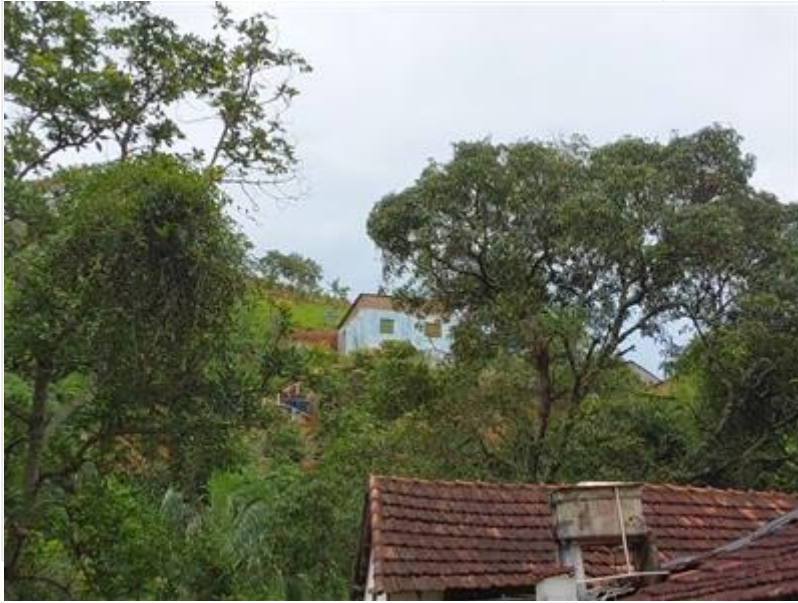
Foto do Vulnerabilidade:

**Alta: Danos estruturais esperados com excessivas deformações das estruturas, colapso parcial dos domicílios**

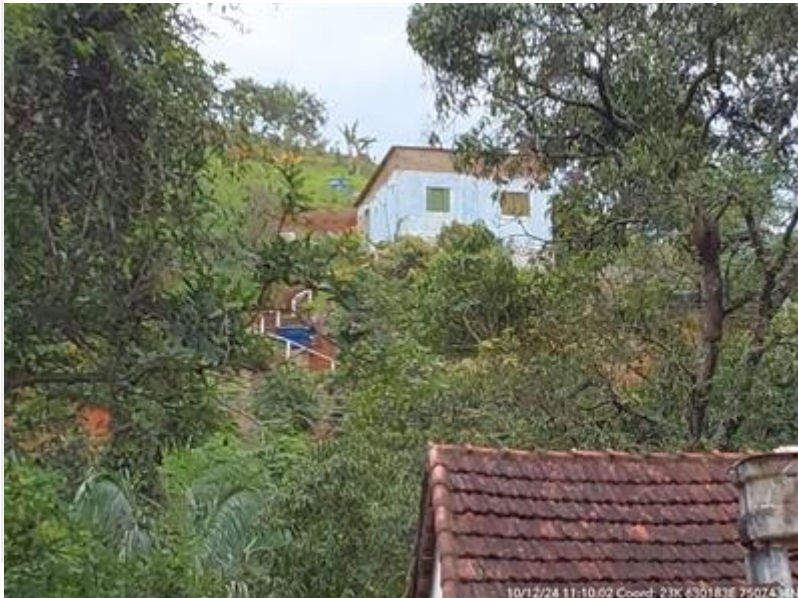
Foto Trincas em moradias

- **Erosão laminar**
- **Trincas em moradias**

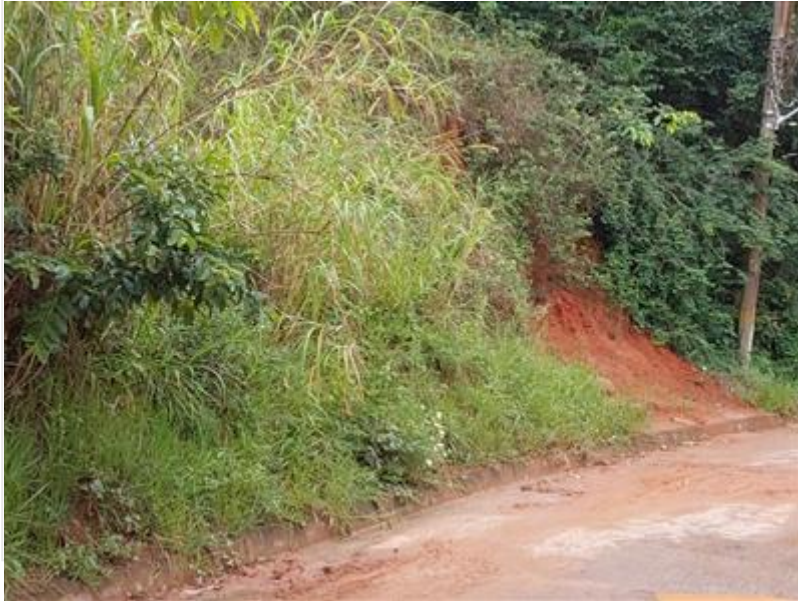
## Foto Erosão Laminar

**Moradores relataram processo antigo, mas morador não se encontra para averiguação mais precisa. Nos cortes voltados para via observa-se erosão.**

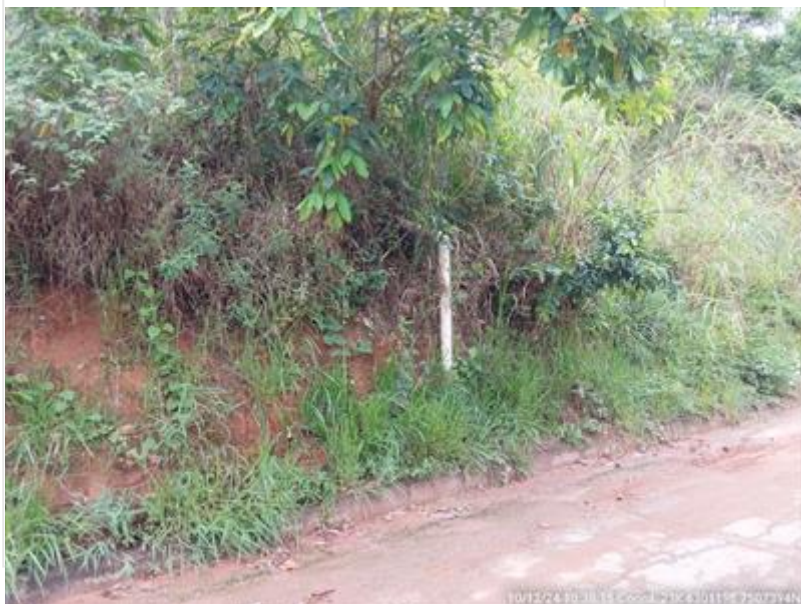
Foto da presença de água:

**Concentração de água em superfície (enxurrada)**

- **Inexistente**
