## FICHA DE CAMPO

**MD\_ÁguaFria\_173**

**MD\_ÁguaFria\_173\_BC\_SC\_\_14**

**Água Fria (sítio lisboa)**

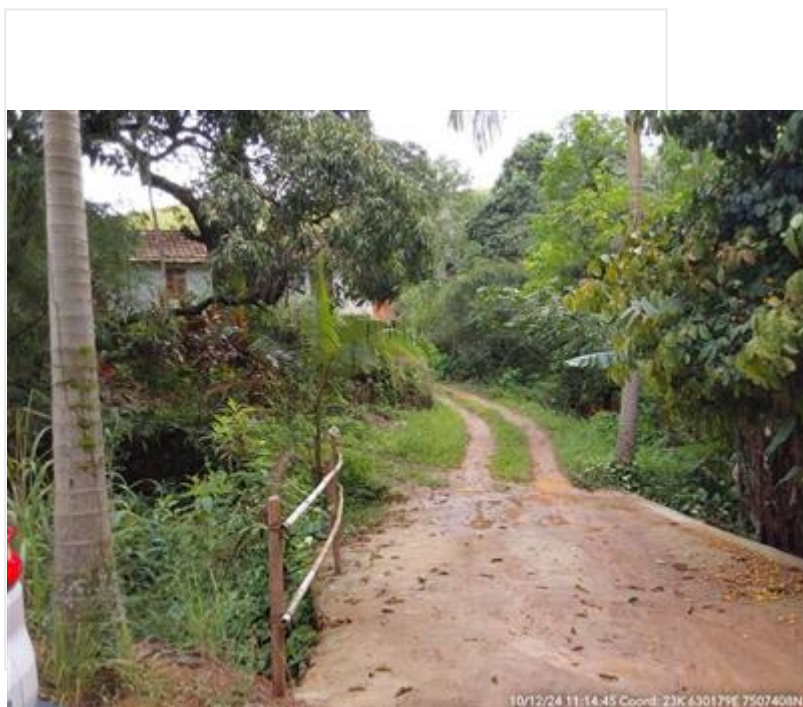
Foto do acesso:

**Veicular**

**Pavimentado**

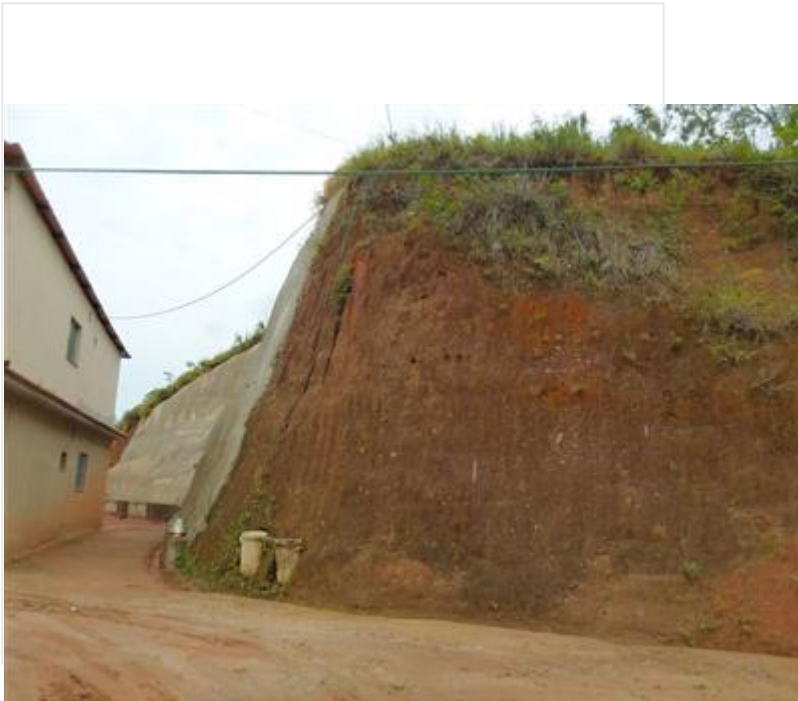
Foto do talude de cortes múltiplos:

**5 - 20m**

**85**

**Taludes de corte realizado antrópicamente, com vegetação de pequeno porte na crista.**

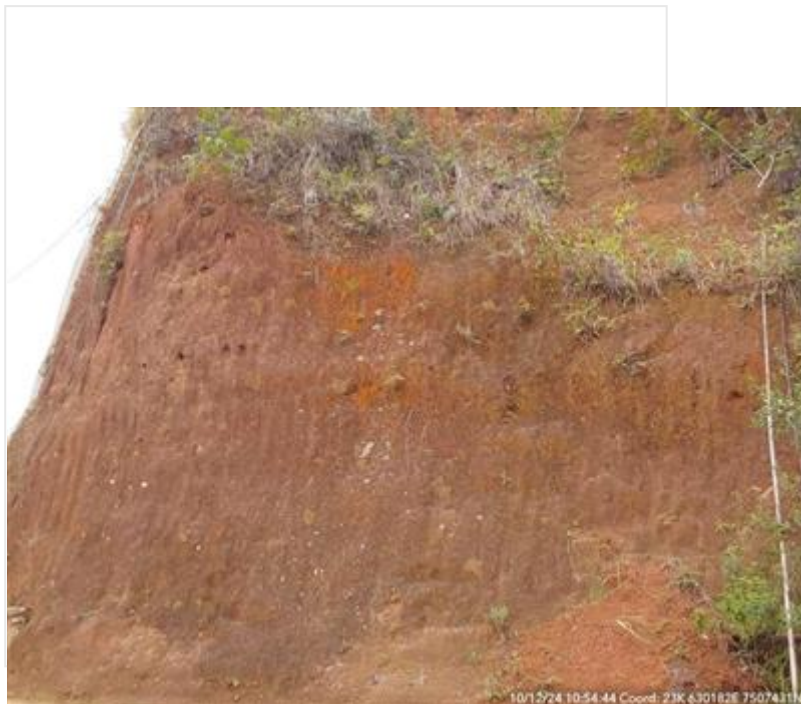
Foto do material predominante:

- **Solo residual**

**Solo exposto bem desenvolvido, com elevado grau de alteração e pouco espesso.**

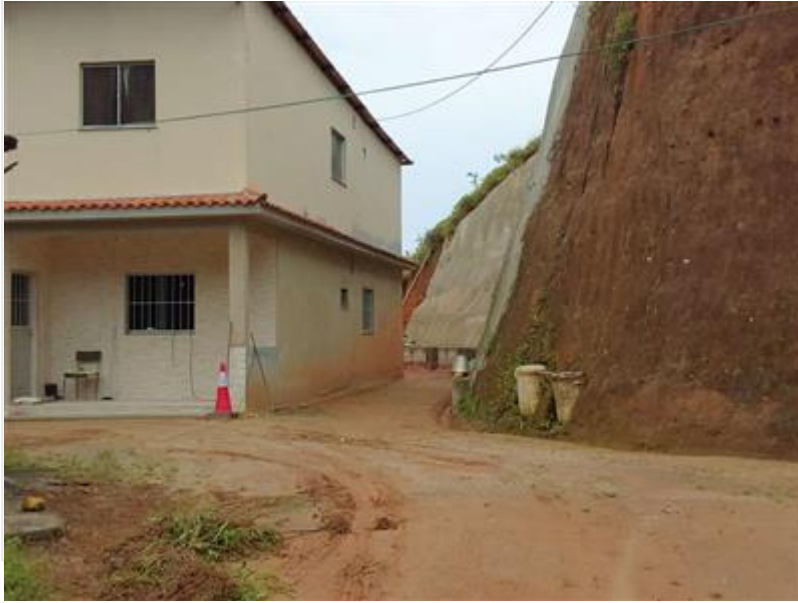
Foto Distância talude – casa

**3 - 4m**

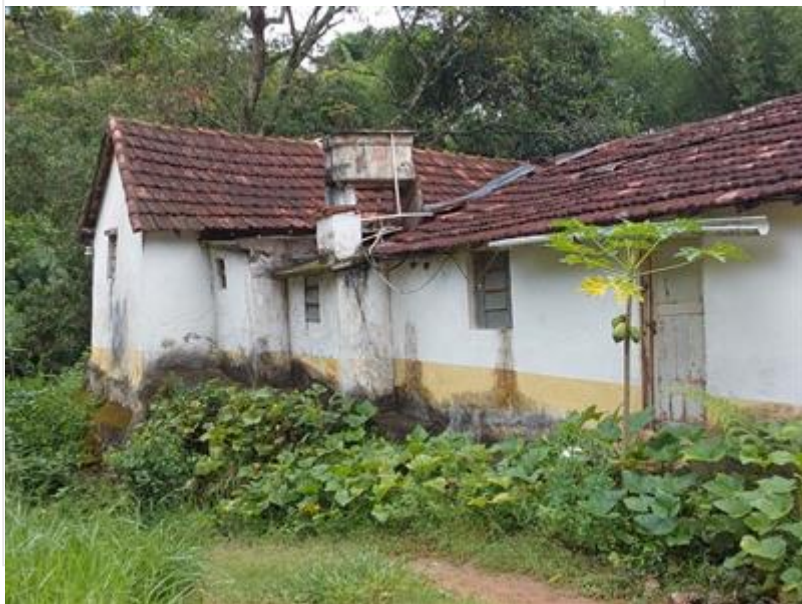
Foto do Vulnerabilidade:

**Alvenaria**

**Média: Danos esperados relacionados a trincas e colapso parcial nas paredes**

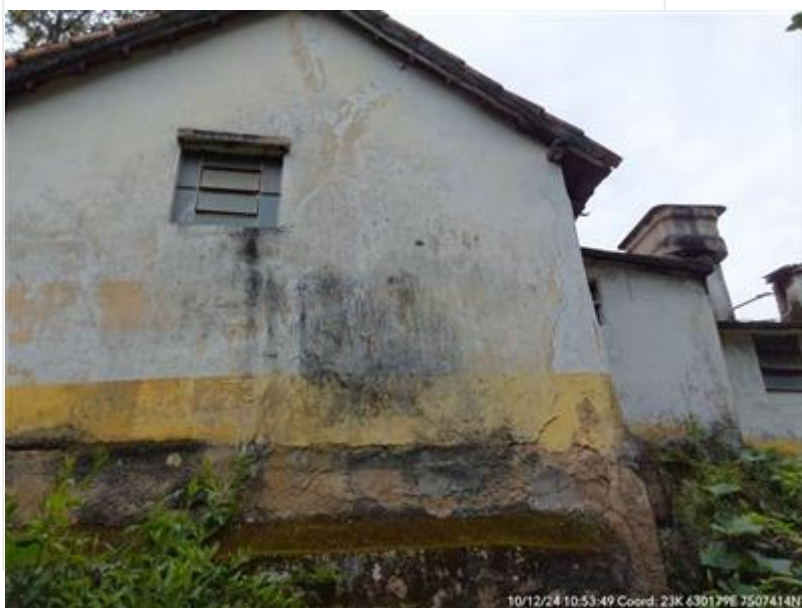
Foto Trincas em moradias

- **Trincas em moradias**
- **Sulcos**
- **Erosão laminar**

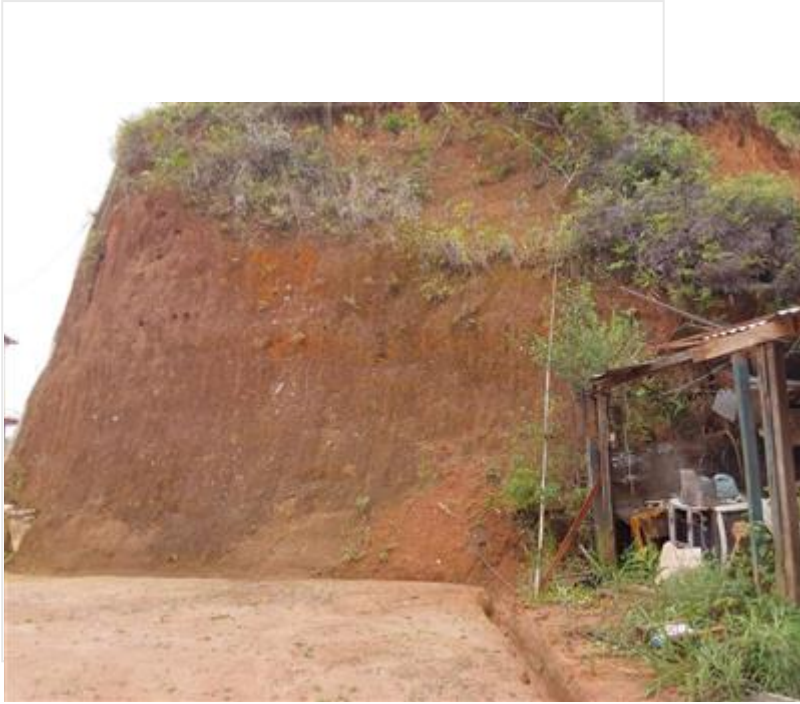
Foto Erosão Laminar

**Realização de obra geotécnica como concreto projetado com drenos, no setor onde ocorreu o movimento de massa. Nota-se feições erosivas em avanço no talude corte ao lado. Logo, ressalta-se a possibilidade de monitoramento desses processos de instabilidade em períodos de chuvas intensas ou prolongadas.**

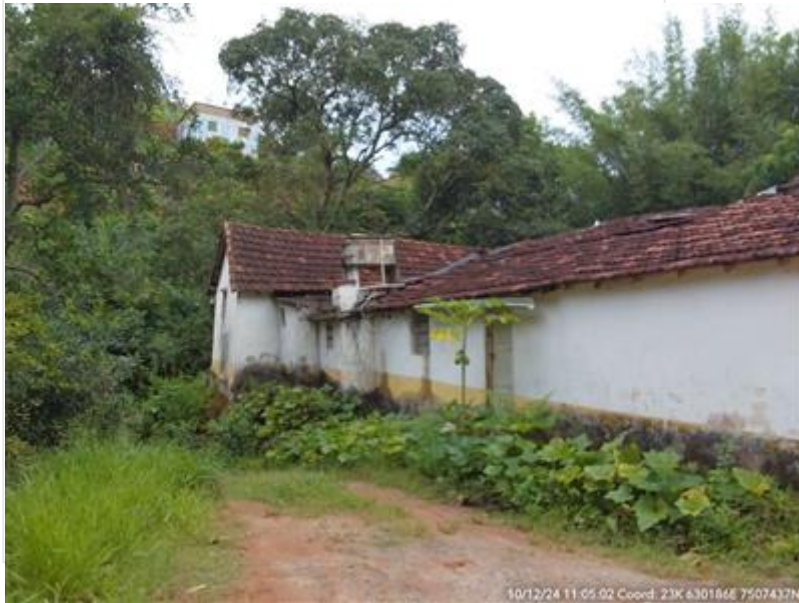
Foto da presença de água:

**Concentração de água em superfície (enxurrada)**

- **Precário**
