FICHA DE CAMPO

**MD\_ÁguaFria\_173**

**MD\_ÁguaFria\_173\_BC\_SC\_\_2**

**Água Fria, ao lado do 578**

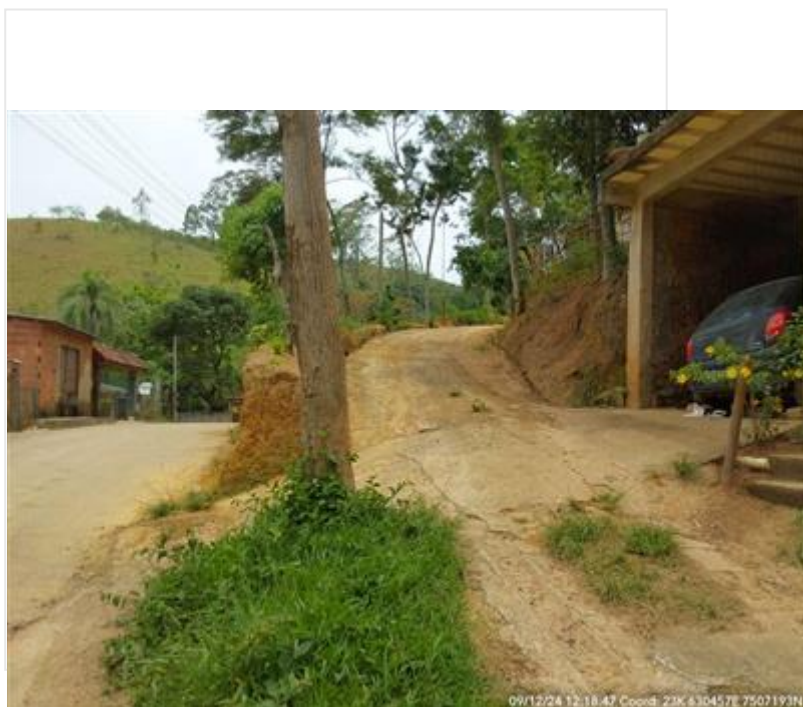
Foto do acesso:

**Veicular**

**Não Pavimentado**

**Foram observados somente feições de instabilidade no local, sem histórico de mov. de massa, o que indica a possibilidade de monitoramento, sem atingimento de imóveis, em períodos de chuva intensa ou prolongada. Destaca-se o alto fluxo de água no acesso em períodos de chuvas, o que dificulta a saída em caso de emergencia.**

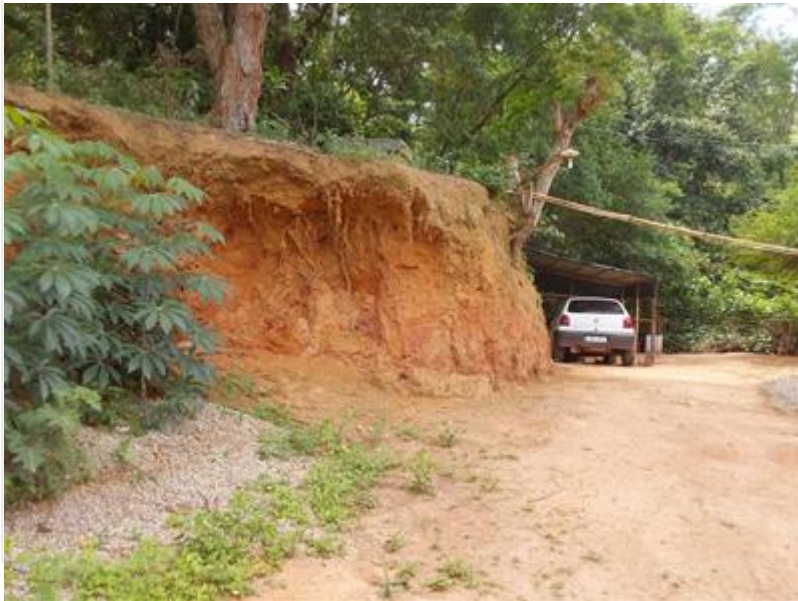
Foto do talude de cortes múltiplos:

- **Taludes de corte múltiplos**

**5 - 20m**

**85**

**Talude de corte com proximidade as moradias. Vegetação de baixo porte sob o talude.**

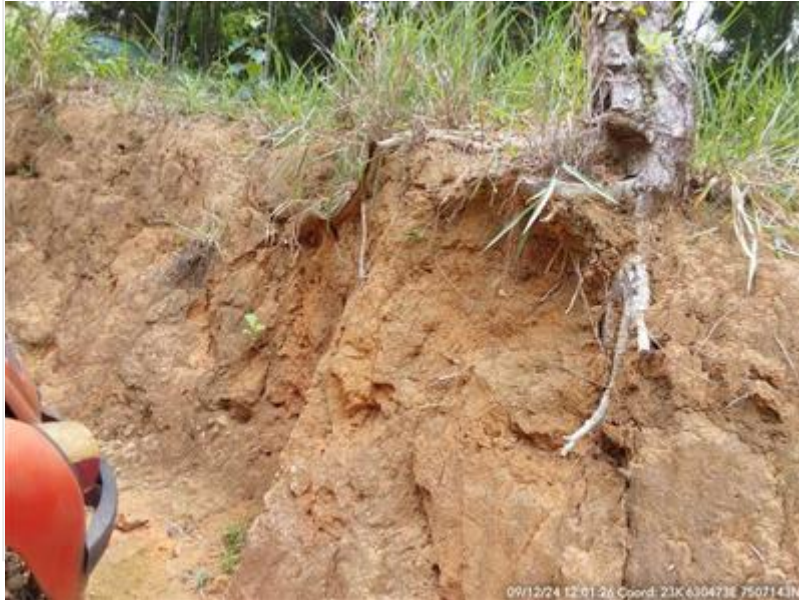
Foto do material predominante:

- **Solo residual**

**Perfil de solo bem consolidado e com perda total do material mineral de origem da rocha-mãe.**

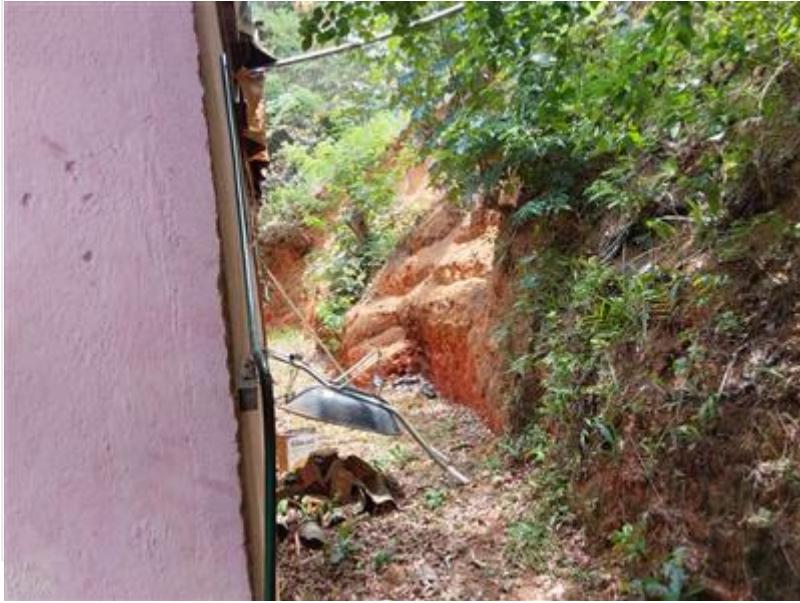
Foto Distância talude – casa

**3 - 4m**

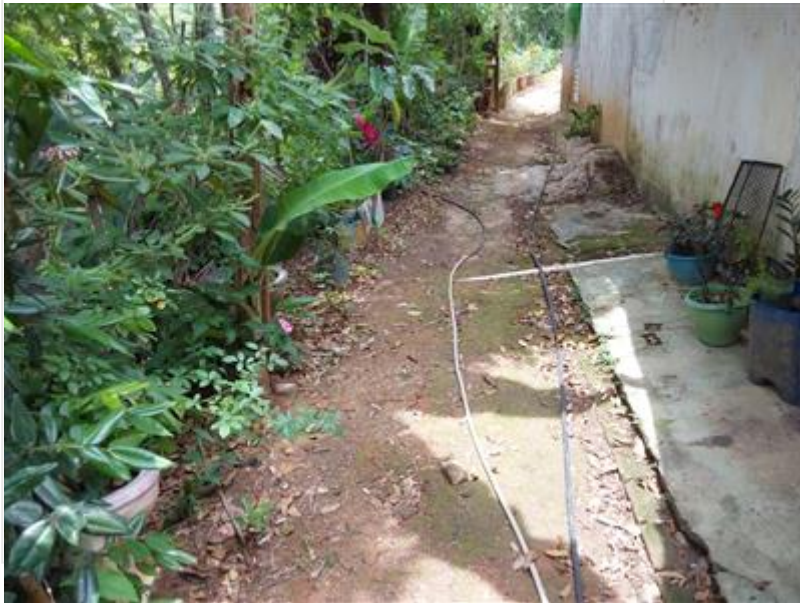
Foto Distância topo do talude - base da casa

**3 - 4m**

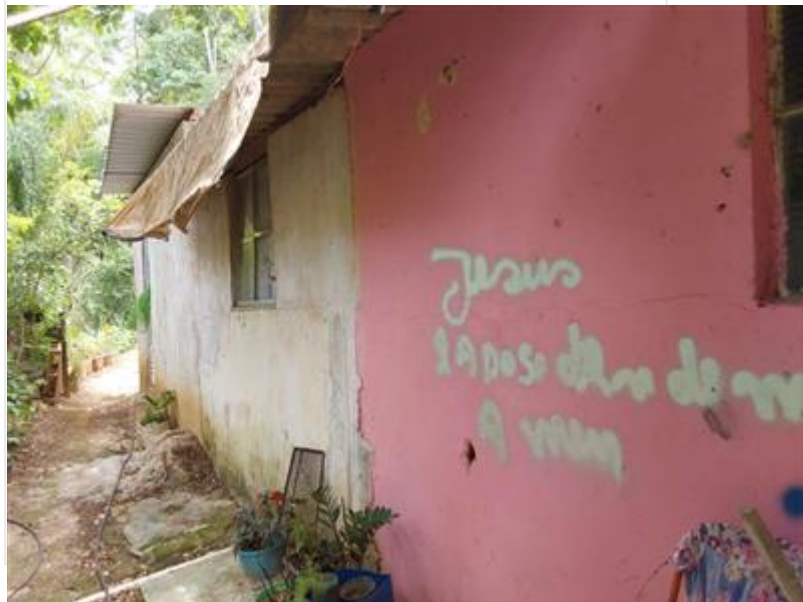
Foto do Vulnerabilidade:

**Alvenaria**

**Média: Danos esperados relacionados a trincas e colapso parcial nas paredes**

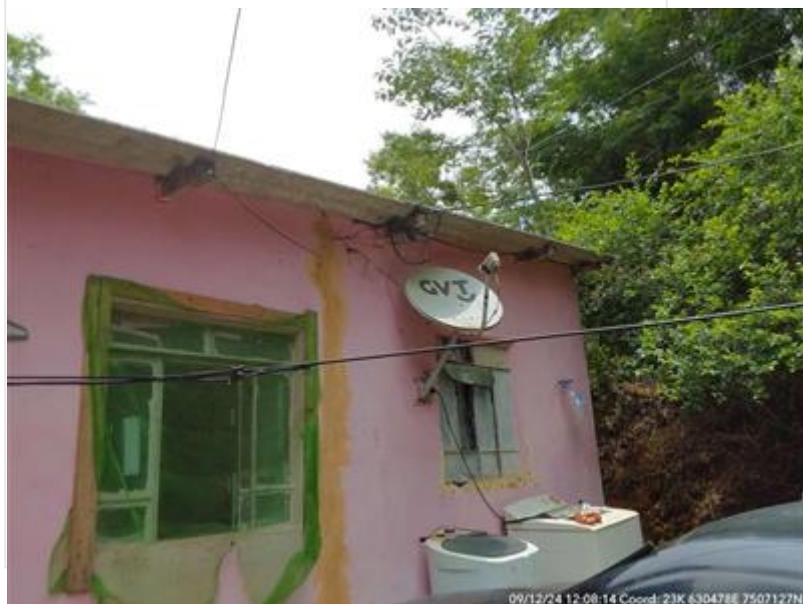
Foto Trincas em moradias

- **Trincas em moradias**
- **Trincas no terreno**
- **Cicatrizes**
- **Erosão laminar**
- **Ângulos negativos**

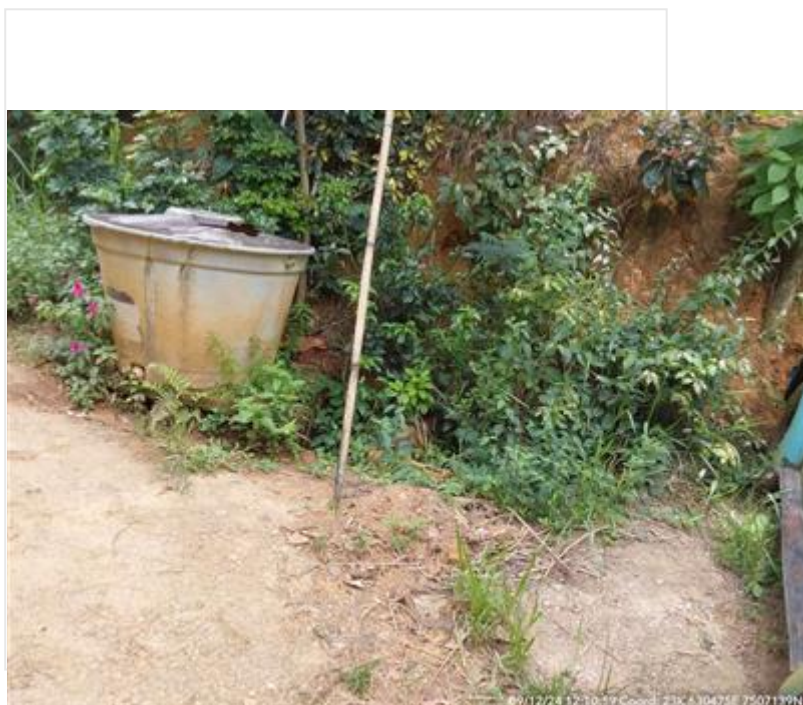
Foto da presença de água:

**Concentração de água em superfície (enxurrada)**

- **Inexistente**

**Sem mina aparente**
