## FICHA DE CAMPO

**MD\_ÁguaFria\_173**

**MD\_ÁguaFria\_173\_BC\_SC\_\_3**

**Água Fria**

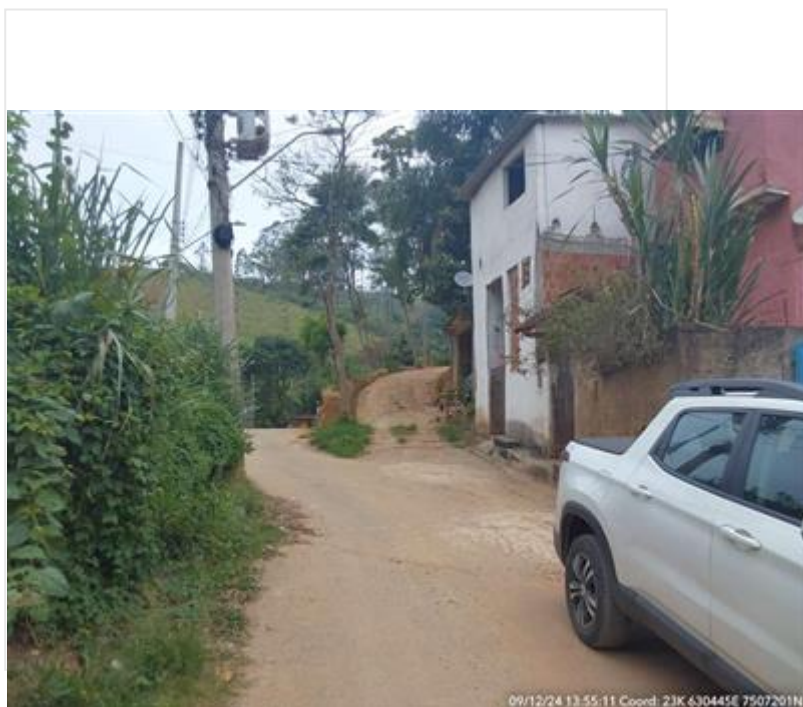
Foto do acesso:

**Veicular**

**Não Pavimentado**

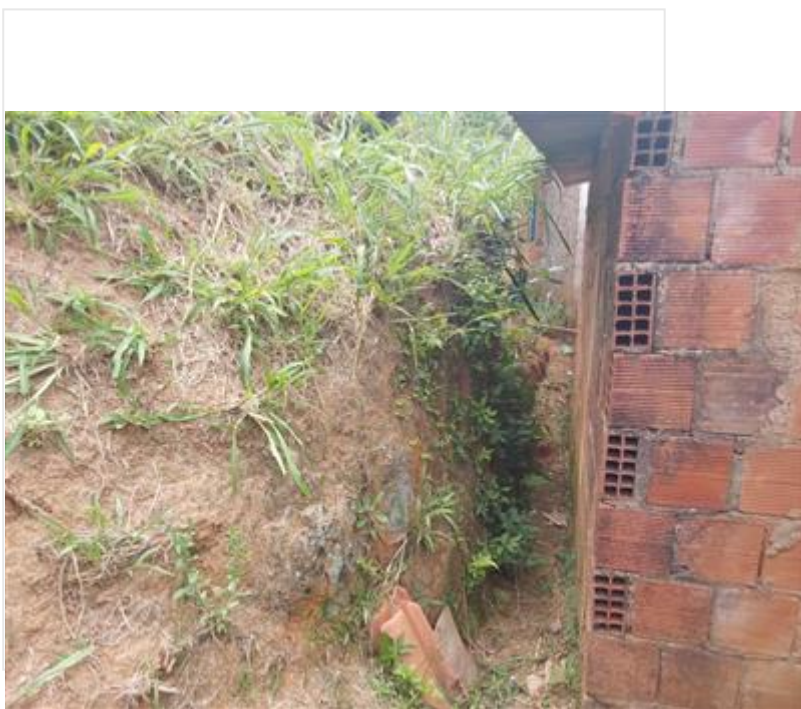
Foto do talude de corte único:

**1 - 5m**

**90**

**Talude de corte atrás das moradias, com vegetação de baixo porte na crista.**

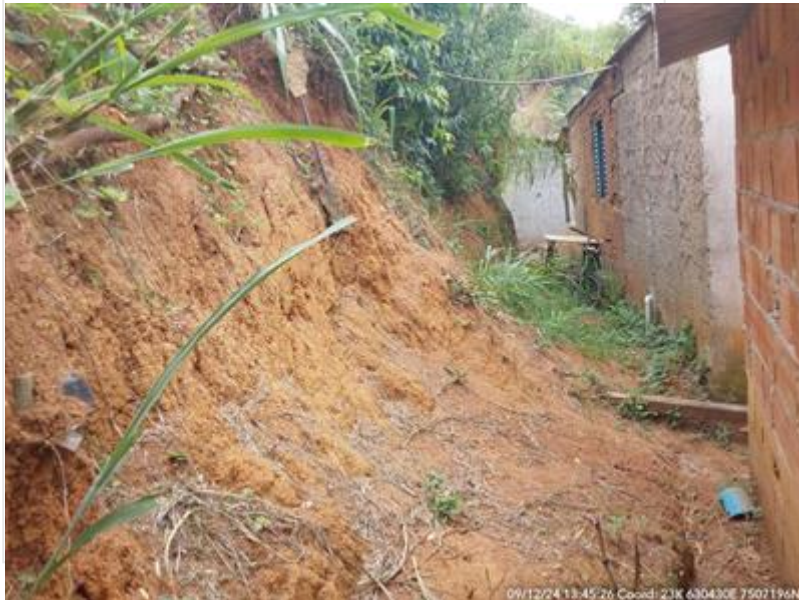
Foto do material predominante:

- **Solo residual**
- **Aterro**

**Solo bem consolidado, com alteração total do material mineral de origem da rocha-mãe.**

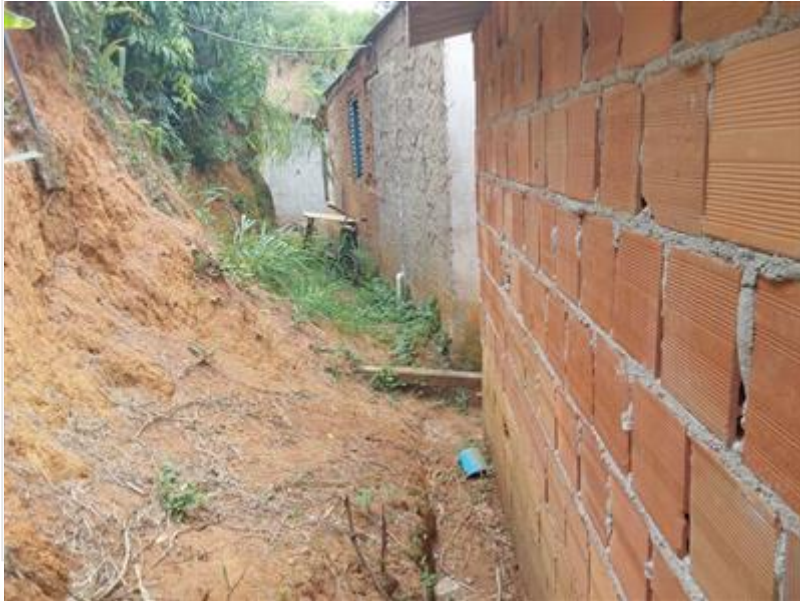
Foto Distância talude – casa

**1 - 2m**

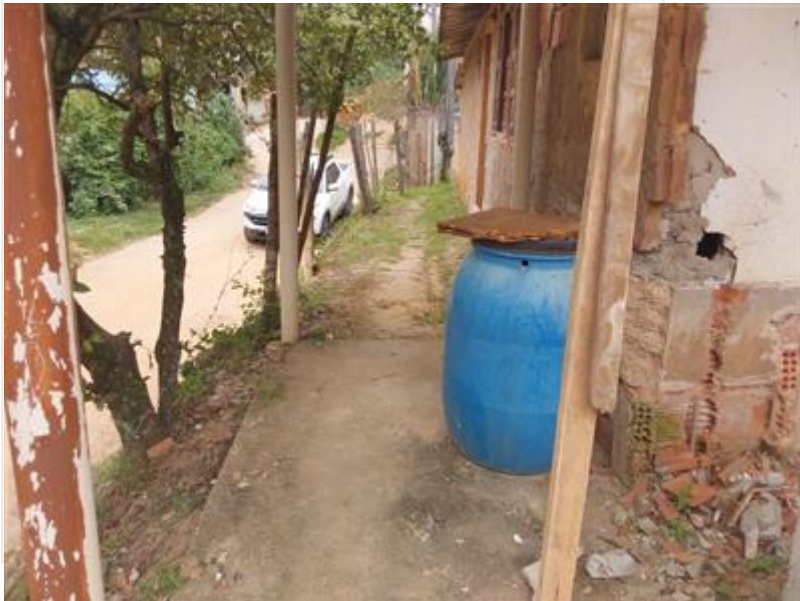
Foto Distância topo do talude - base da casa

**1 - 2m**

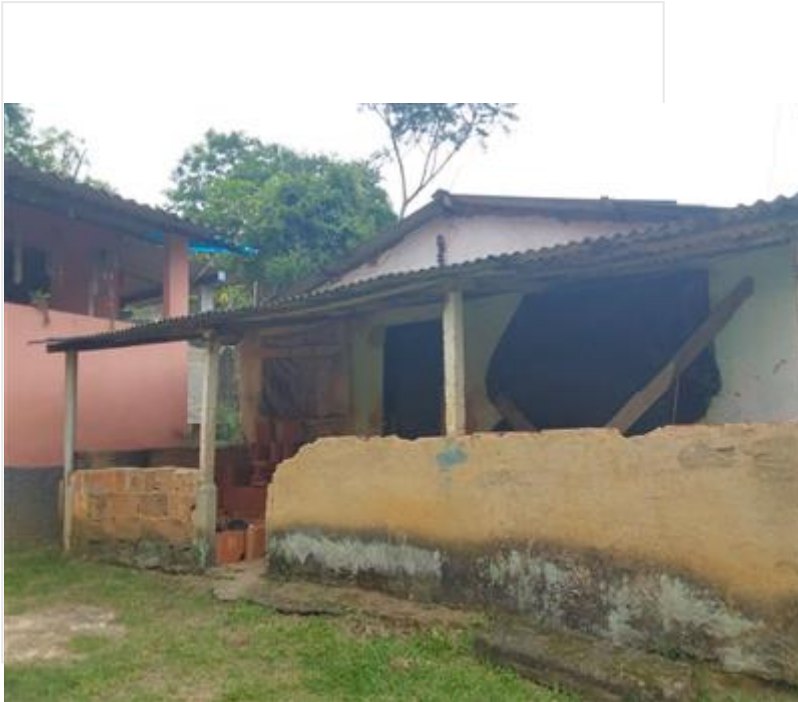
Foto do Vulnerabilidade:

**Alvenaria**

**Média: Danos esperados relacionados a trincas e colapso parcial nas paredes**

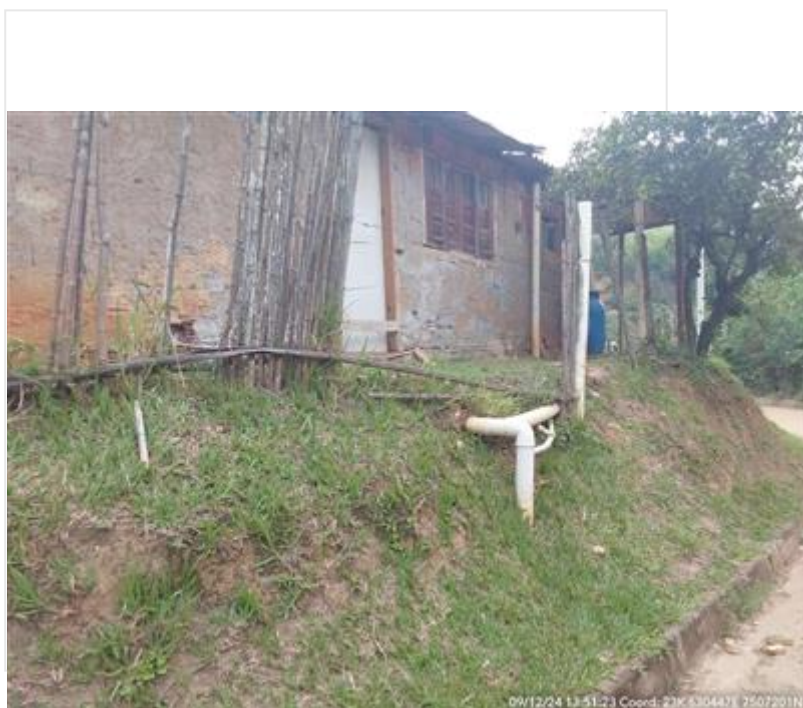
Foto da presença de água:

**Concentração de água em superfície (enxurrada)**

- **Inexistente**

**Setor sem histórico de movimento de massa, mas há grande volume de fluxo d'água que desce pela encosta em períodos de chuvas intensas. Ademais, há relato de morador cadeirante em um imóvel deste setor.**
