## FICHA DE CAMPO

**MD\_ÁguaFria\_173**

**MD\_ÁguaFria\_173\_BC\_SC\_\_4**

**Água Fria, 384**

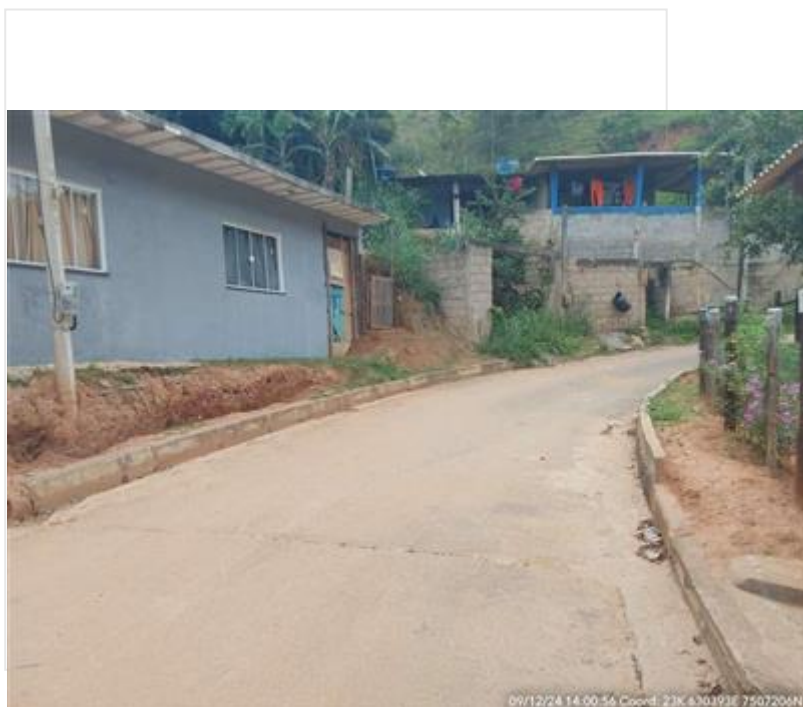
Foto do acesso:

**Veicular**

**Não Pavimentado**

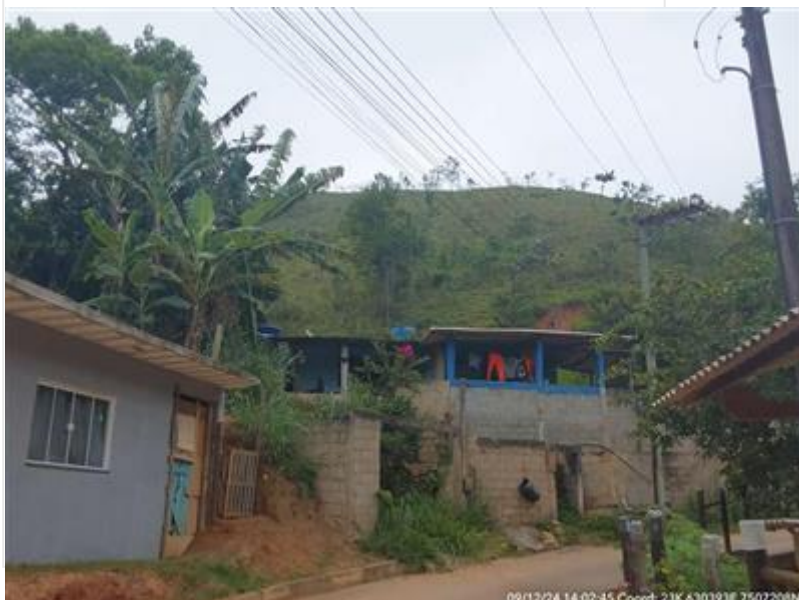
Foto da encosta natural:

**20 - 50m**

**60**

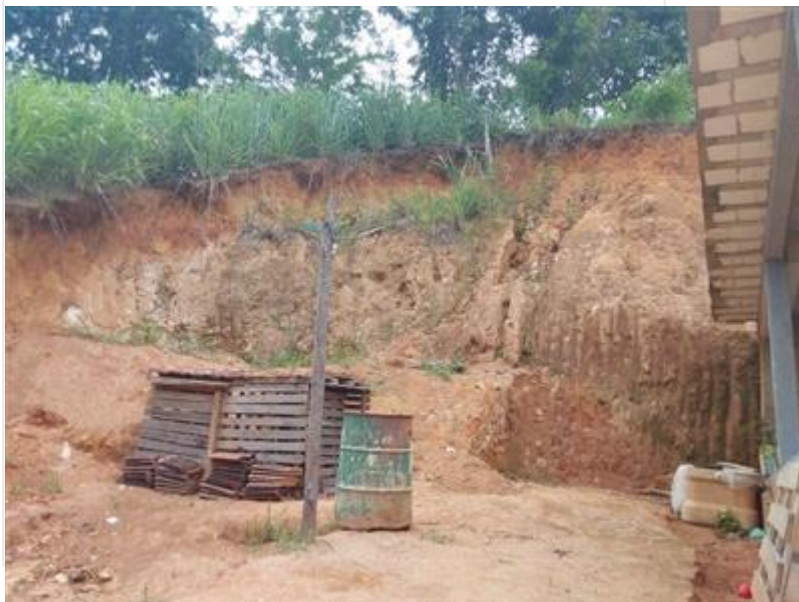
Foto do talude de cortes múltiplos:

**1 - 5m**

**90**

**Solo exposto a partir de talude de corte antrópico, com vegetação de baixo porte na crista.**

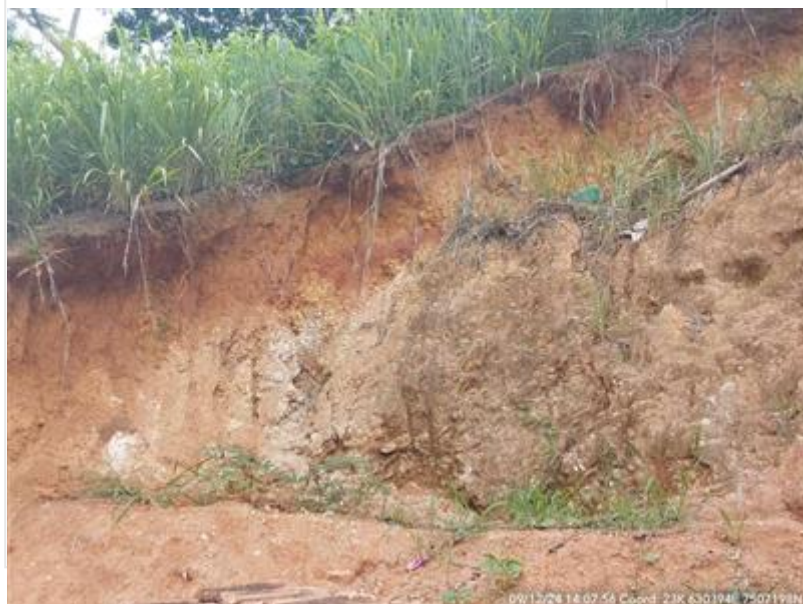
Foto do material predominante:

- **Solo residual**

**Solo bem inconsolidado, com elevada umidade. Presença de solo residual jovem na base, com características do material mineral de origem da rocha-mãe. Perfil pouco espesso.**

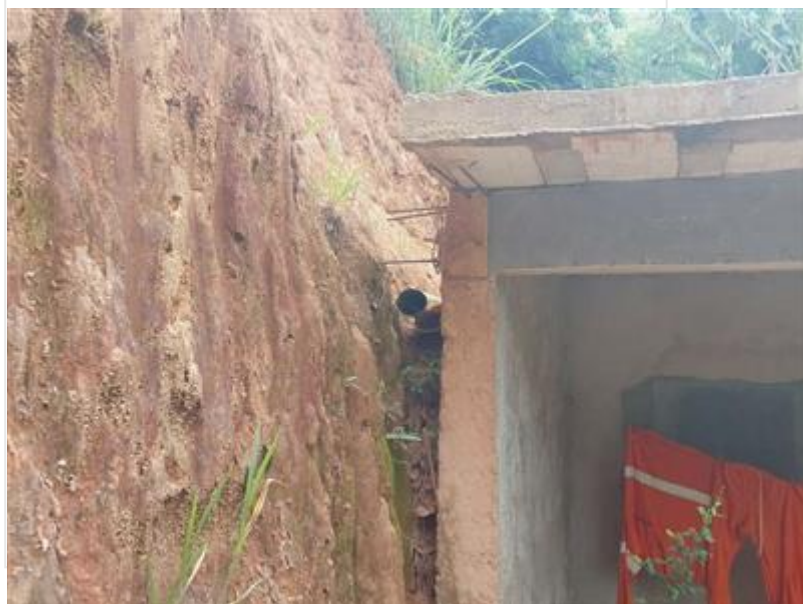
Foto Distância talude – casa

**Nulo**

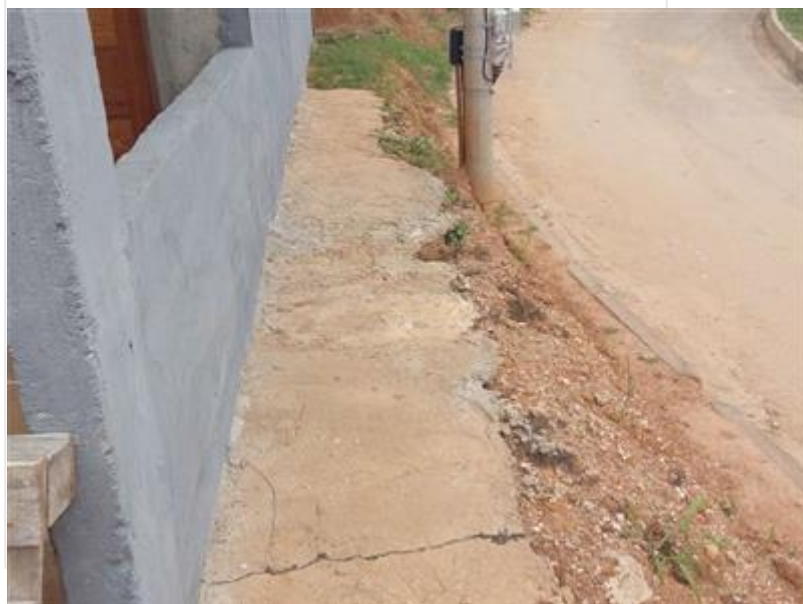
Foto Distância topo do talude - base da casa

**1 - 2m**

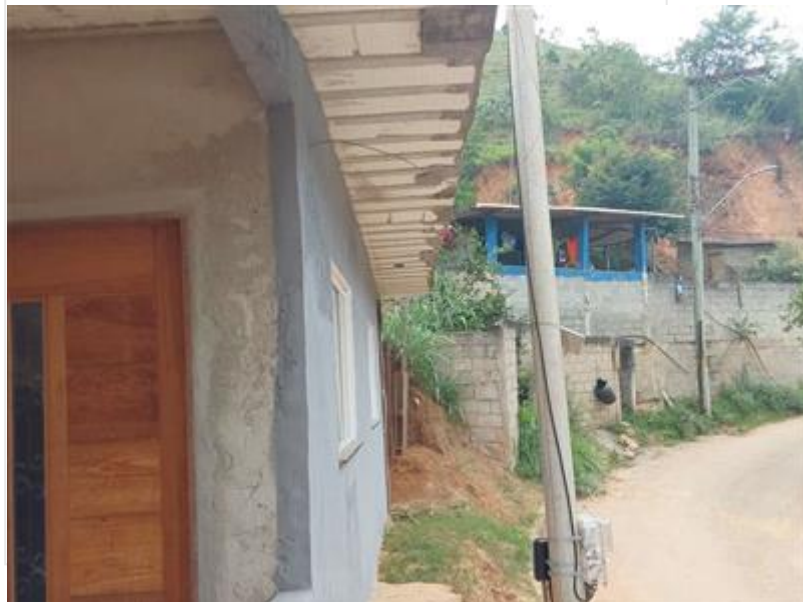
Foto do Vulnerabilidade:

**Alvenaria**

**Média: Danos esperados relacionados a trincas e colapso parcial nas paredes**

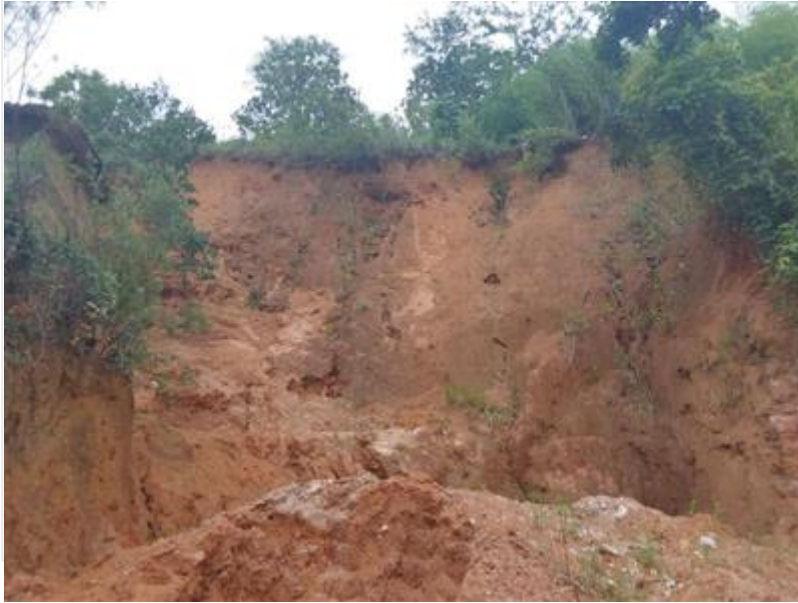
Foto do deslizamentos:

**Planar**

**Deslizamento planar de alto porte que obstruiu a via. Segundo o morador local, ocorreu deslizamento atrás da moradia dele, jusante da via, cujo um muro foi construído após o evento.**

**Setor com histórico de movimento de massa, assim como feições de instabilidade marcantes que, com recorrência de chuvas intensas ou prolongadas, há possibilidade de atingimento dos imóveis.**

- **Educação e Conscientização da população**
- **Sinalização e Orientação de Alerta**
- **Nudec**
- **Sirenes**

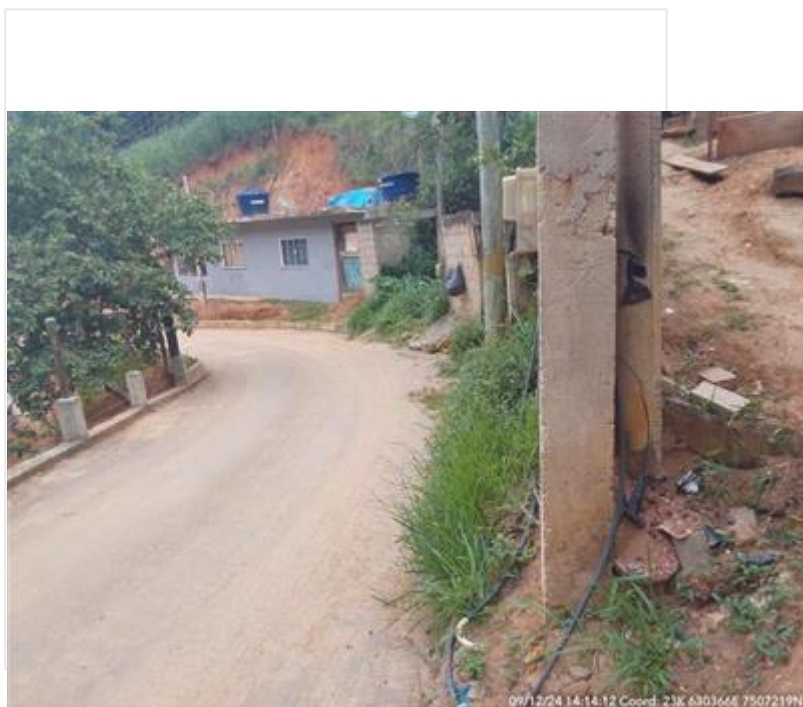
Foto da presença de água:

**Concentração de água em superfície (enxurrada)**

- **Inexistente**

**Sem mina aparente**
