## FICHA DE CAMPO

**MD\_ÁguaFria\_173**

**MD\_ÁguaFria\_173\_BC\_SC\_\_5**

**Água Fria, 555**

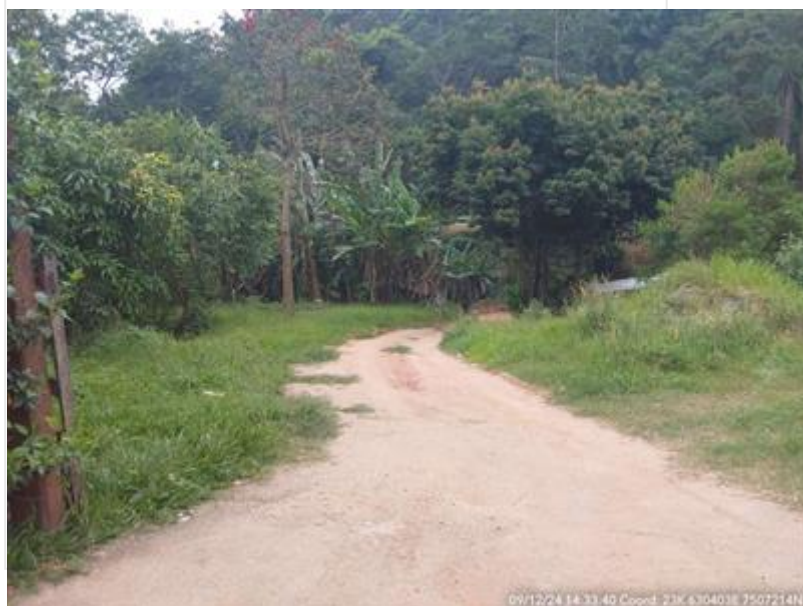
Foto do acesso:

**Veicular**

**Não Pavimentado**

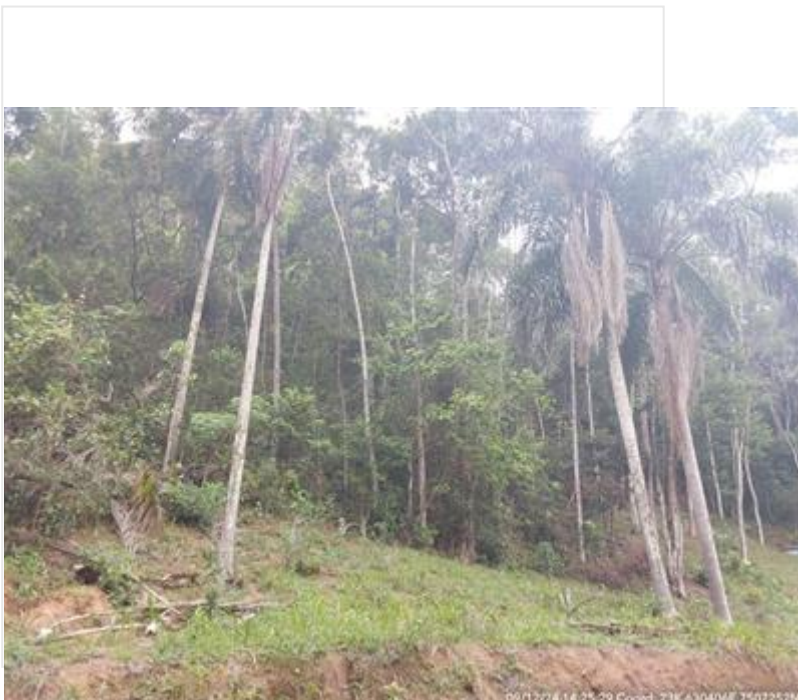
Foto da encosta natural:

**50 – 100m**

**50**

**Encosta natural com declividade suave e cortes na base.**

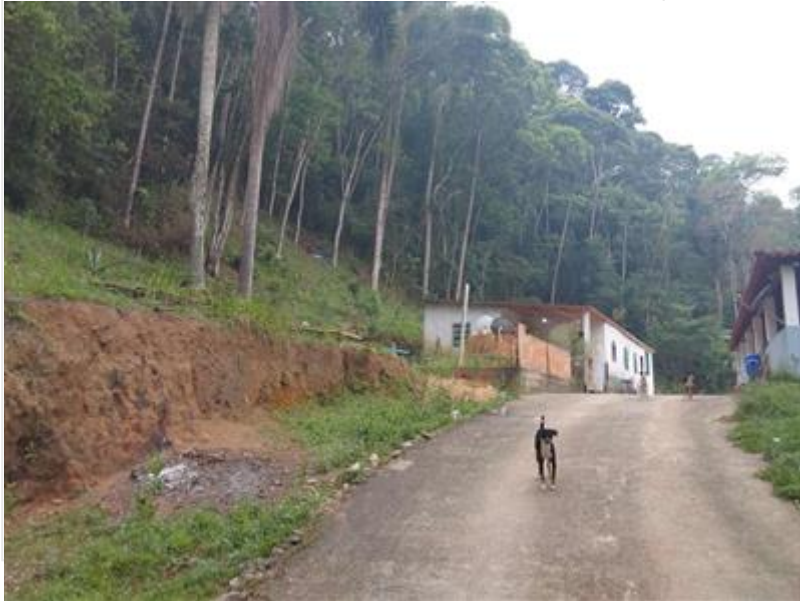
Foto do talude de cortes múltiplos:

**1 - 5m**

**70**

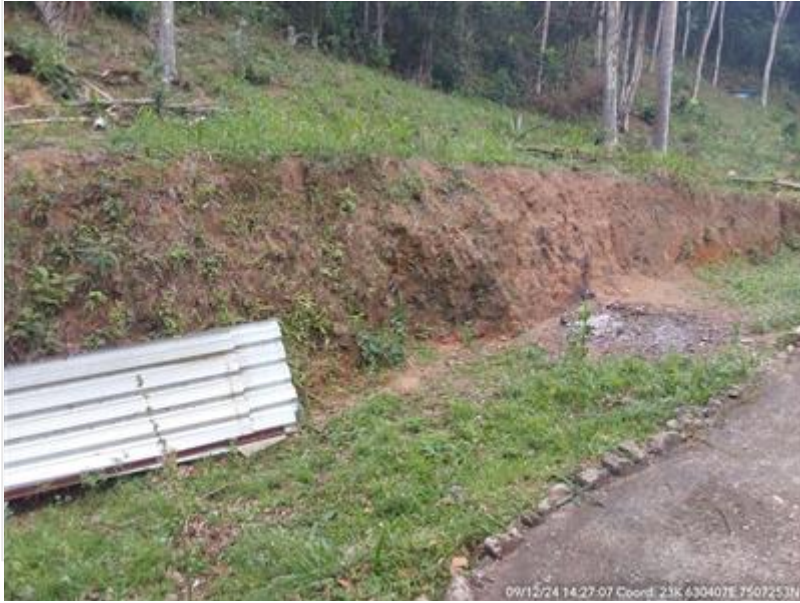
Foto do material predominante:

- **Solo residual**

**O material que foi possível observar tem perfil consolidado e coeso.**

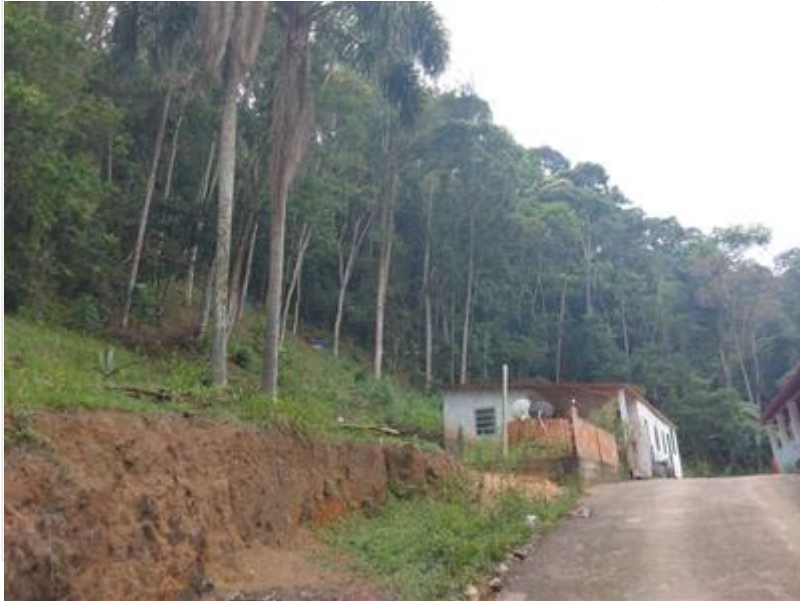
Foto Distância talude – casa

**1 - 2m**

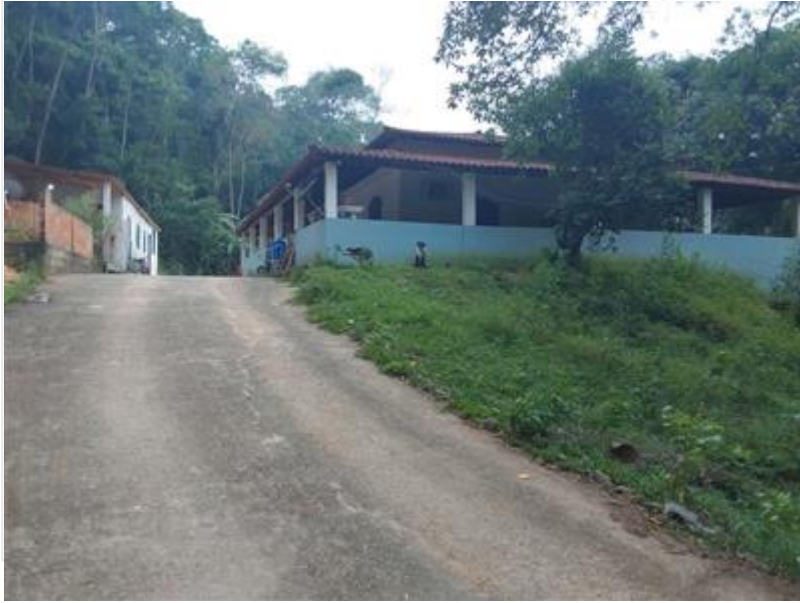
Foto do Vulnerabilidade:

**Plástico / Madeirite / Lata**

**Baixa: Danos Estruturais não esperados**

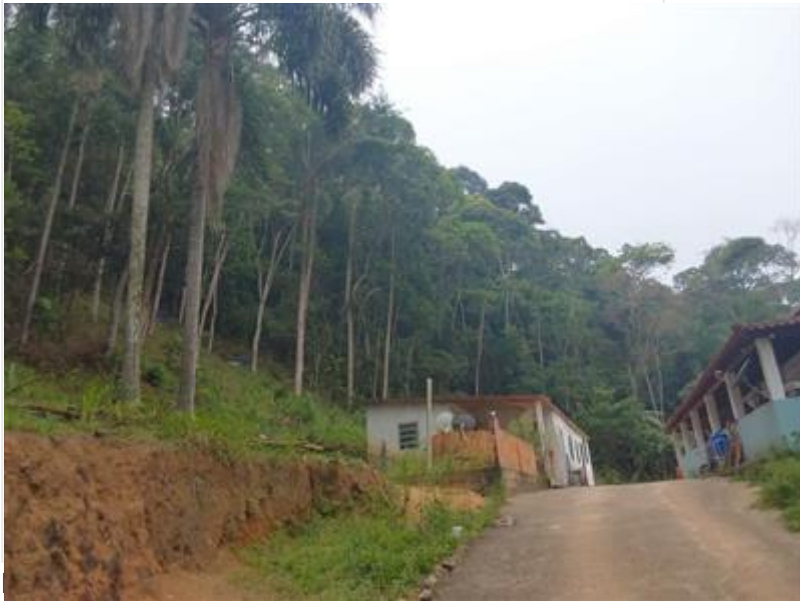
Foto Vegetação/postes inclinadas/tombados

- **Erosão laminar**
- **Vegetação/postes inclinadas/tombados**

**Setor sem grandes feições, porém inserida próximo a setores de maior complexidade. Apresenta encosta natural com declividade suave, e foi possível observar vegetação de grande porte inclinadas.**

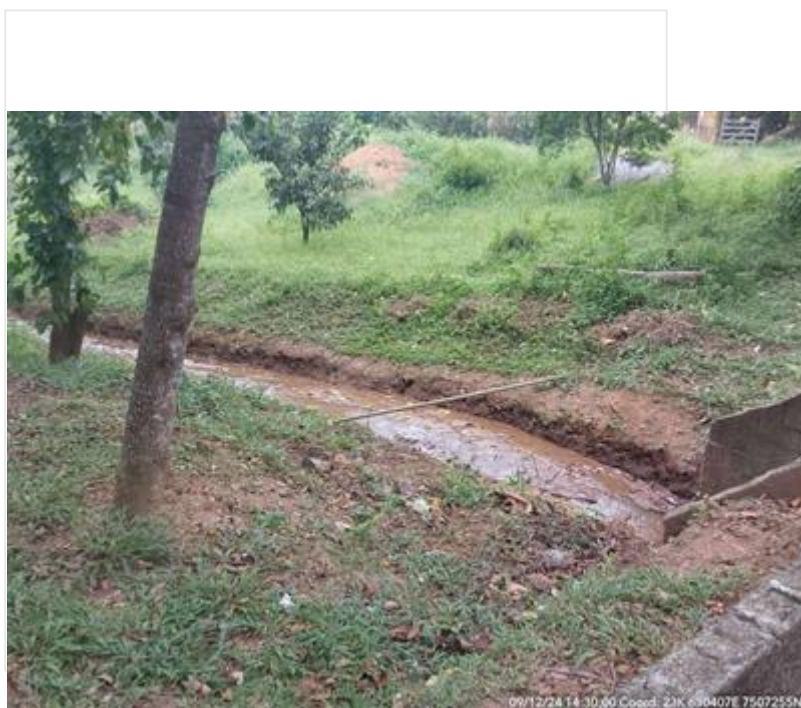
Foto da presença de água:

**Concentração de água em superfície (enxurrada)**

- **Inexistente**
