## FICHA DE CAMPO

**MD\_ÁguaFria\_173**

**MD\_ÁguaFria\_173\_BC\_SC\_\_6**

**Descendo pela Travessa Água Fria, 481**

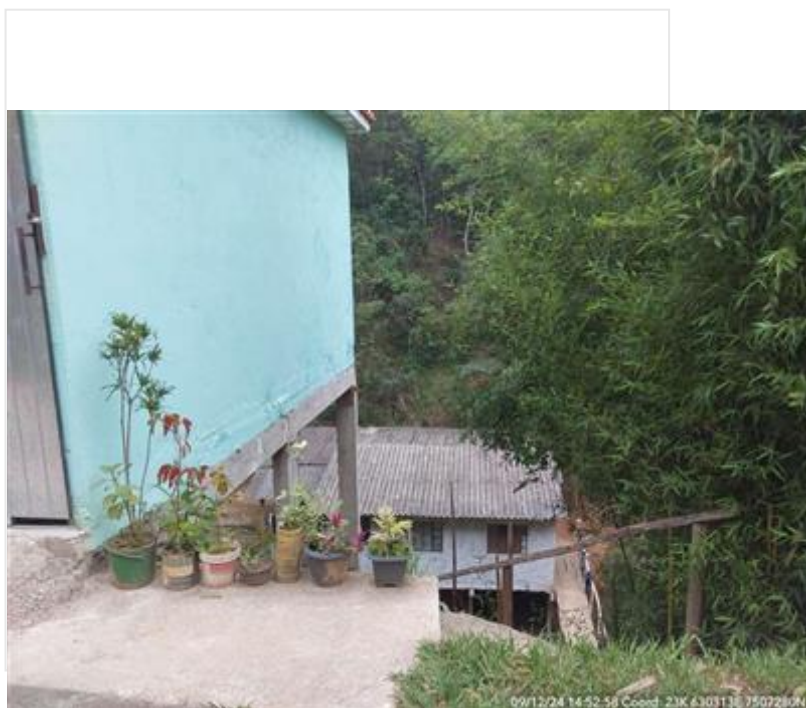
Foto do acesso:

**Veicular**

**Não Pavimentado**

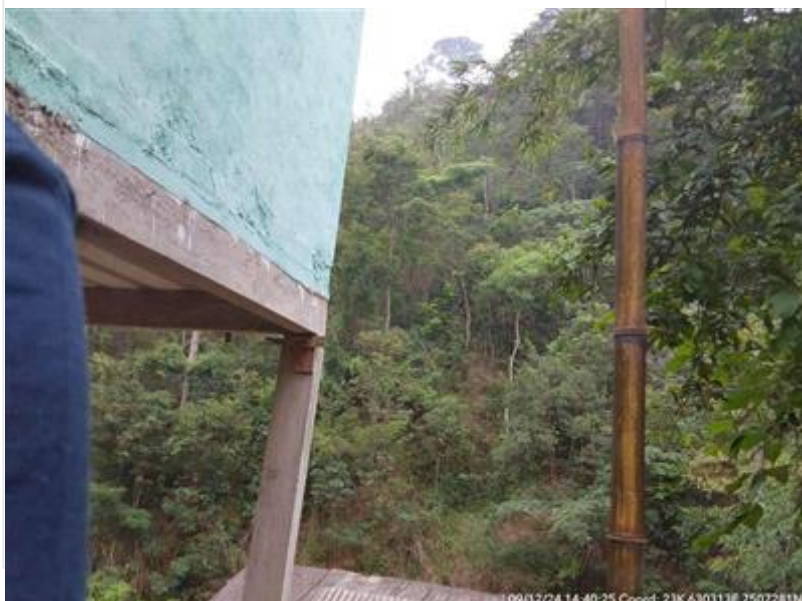
Foto da encosta natural:

**50 – 100m**

**65**

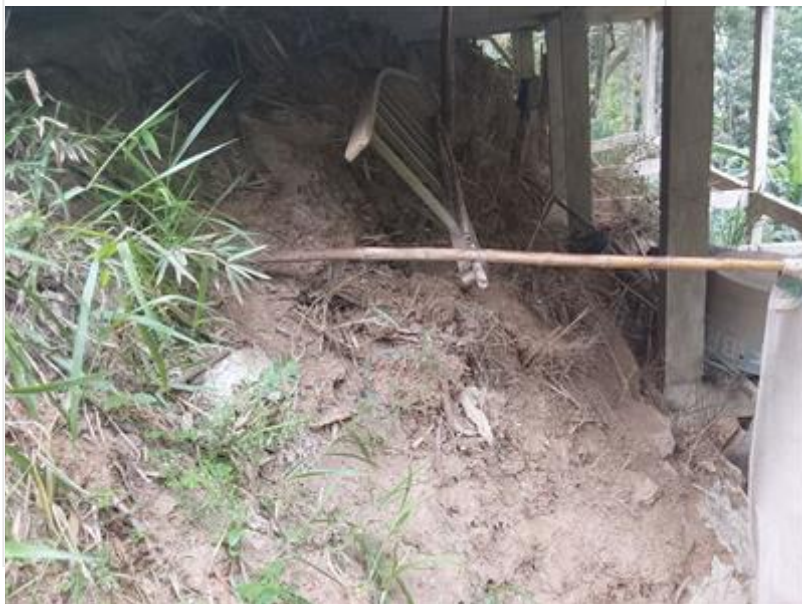
Foto do talude de cortes múltiplos:

**5 - 20m**

**80**

**Cortes muito verticais às margens de rio com encosta natural e declividade com maior angulação.**

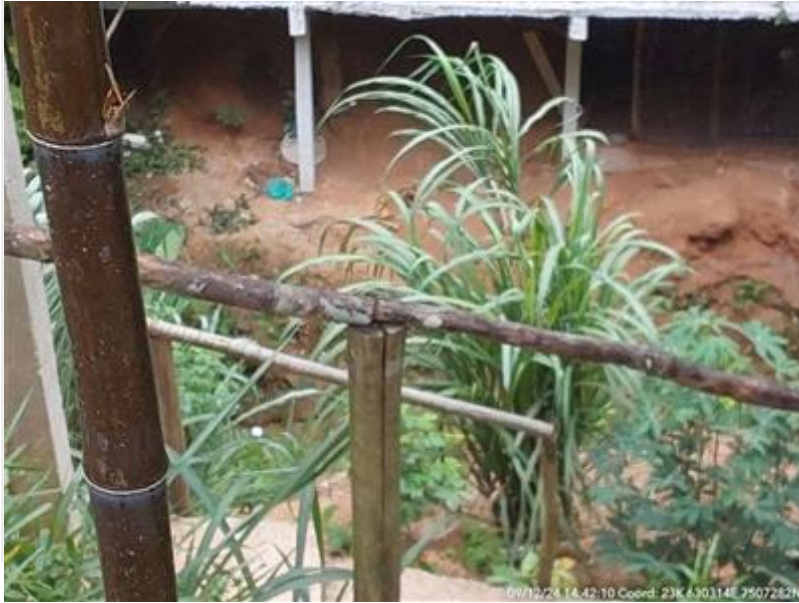
Foto do material predominante:

**Solo bem consolidado com bastante vegetação na margem direita, margem esquerda com colunas de sustentação ancoradas ao longo do corte.**

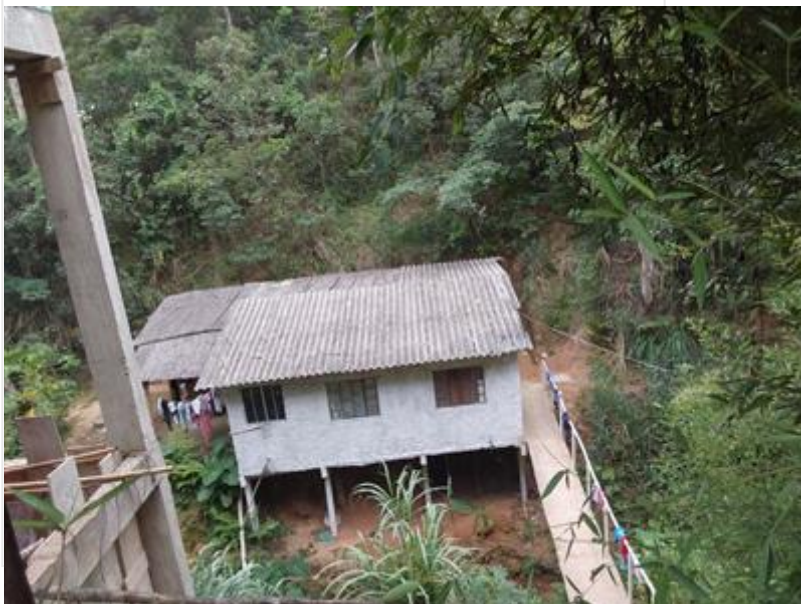
Foto Distância talude – casa

**1 - 2m**

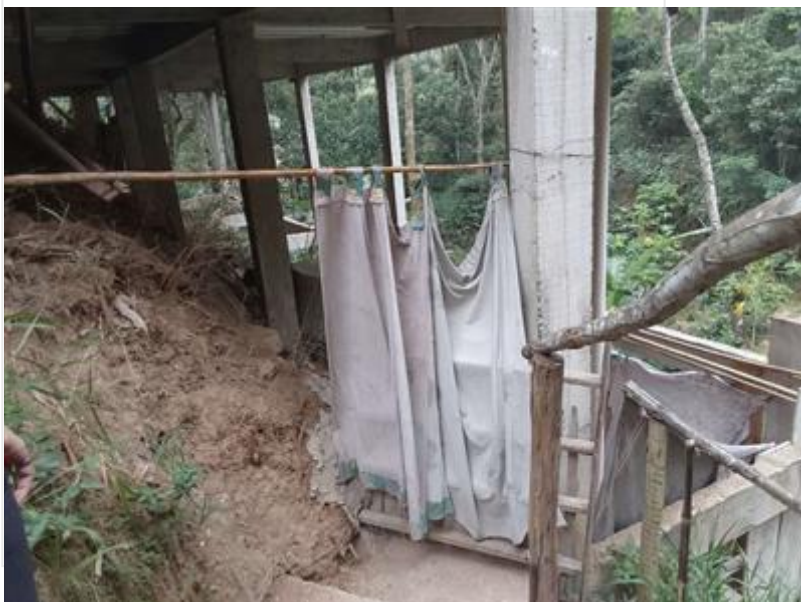
Foto Distância topo do talude - base da casa

**Nulo**

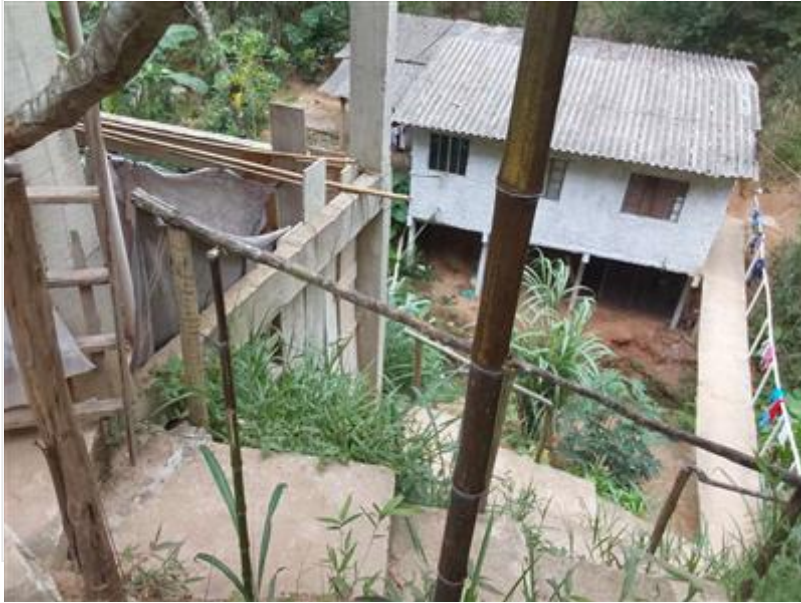
## Foto Distância da Drenagem

**1 - 2m**

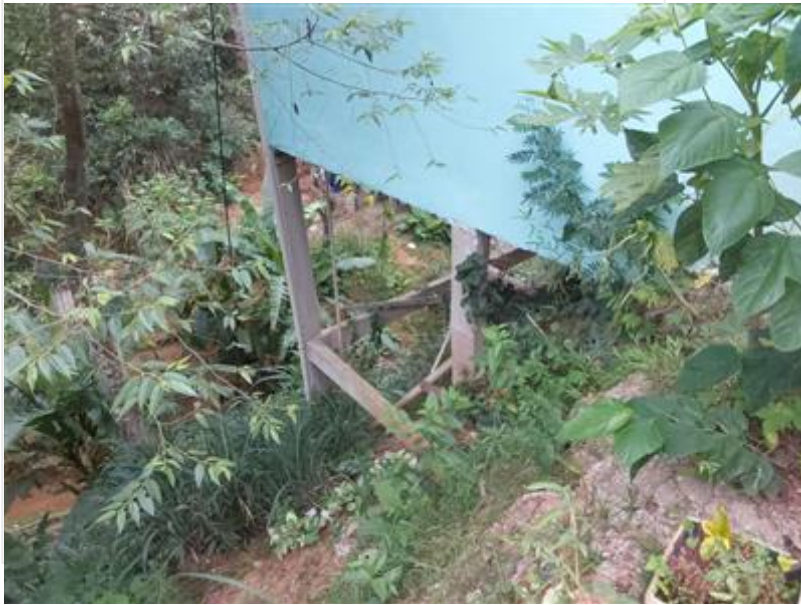
Foto do Vulnerabilidade:

**Alta: Danos estruturais esperados com excessivas deformações das estruturas, colapso parcial dos domicílios**

**Duas casas construídas em pequeno vale bem encaixado com drenagem perene. Rota defuga pode ser comprometida em eventos chuvos. A casa da margem esquerda está construída com colunas ancoradas no corte.**

- **Sirenes**
- **Sinalização e Orientação de Alerta**
- **Educação e Conscientização da população**
- **Nudec**

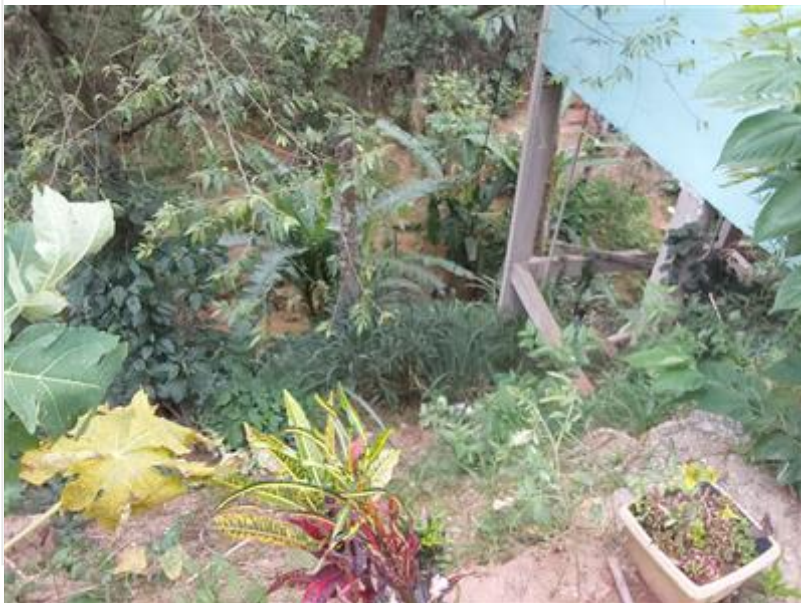
Foto Erosão Laminar

- **Erosão laminar**

**Não foram vistos indícios de movimentação recente, não havia moradores no local.**

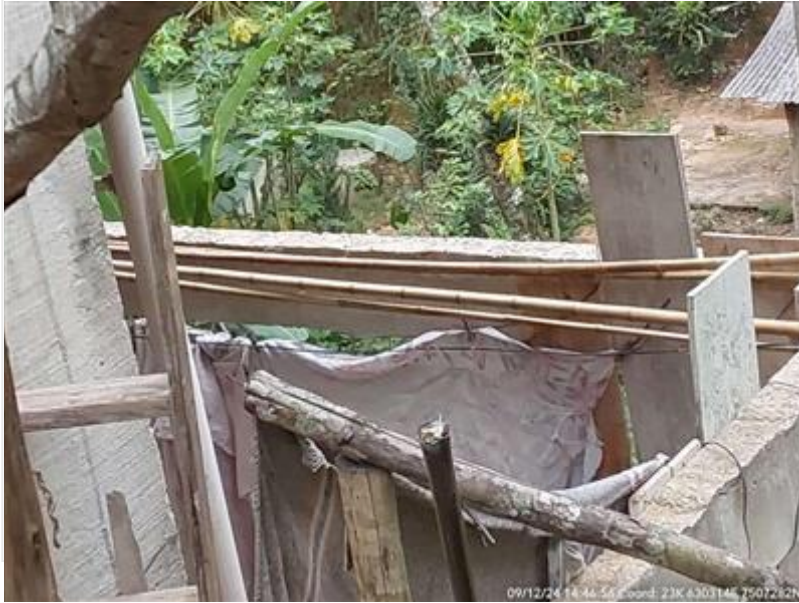
Foto da presença de água:

**Concentração de água em superfície (enxurrada)**

- **Inexistente**

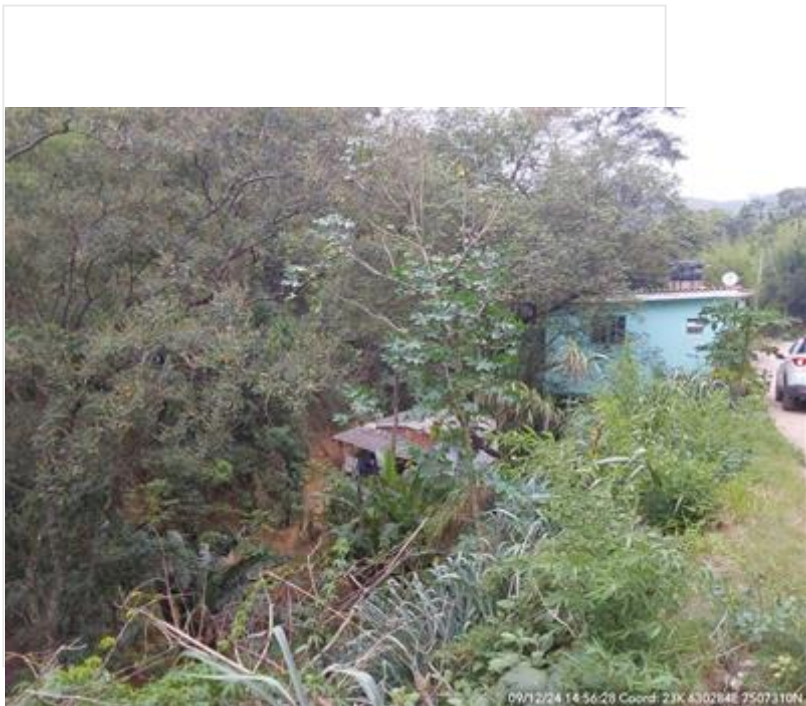
Foto1

**Visada lateral do vale.**
